Hauts-de-France, Nord
Fromelles
Rue du Vert-Touquet

Casemate à personnel 280

Cadre de l'étude : enquête thématique régionale Les ouvrages fortifiés de la Première Guerre mondiale

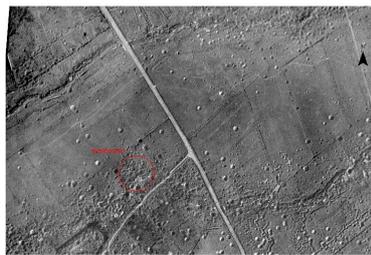
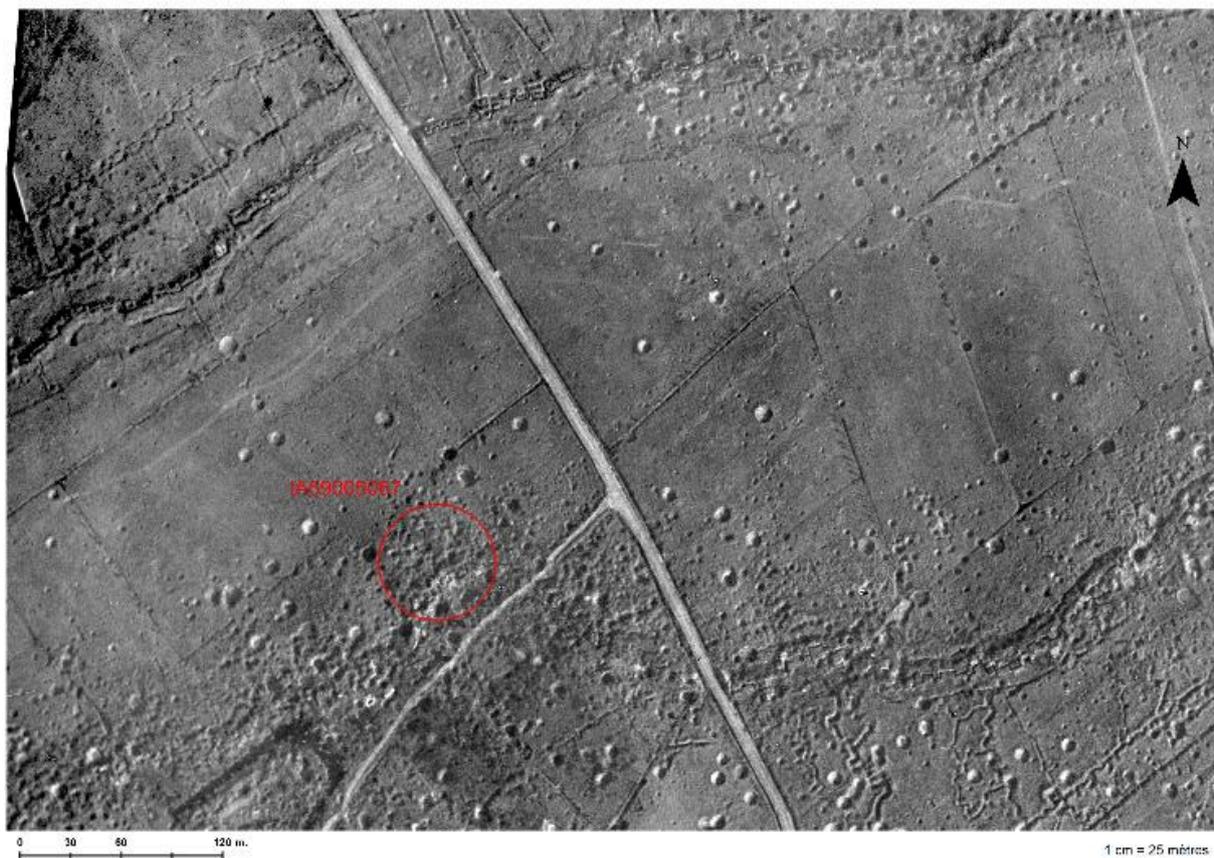
Situation de l'édifice sur un plan allemand du 1/05/1916
Phot. Jean-Marc Ramette
IVR32_20175901519NUCA

Situation de l'édifice sur un plan allemand du 1/05/1916

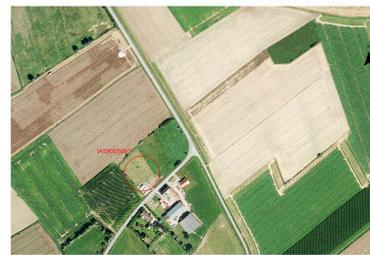
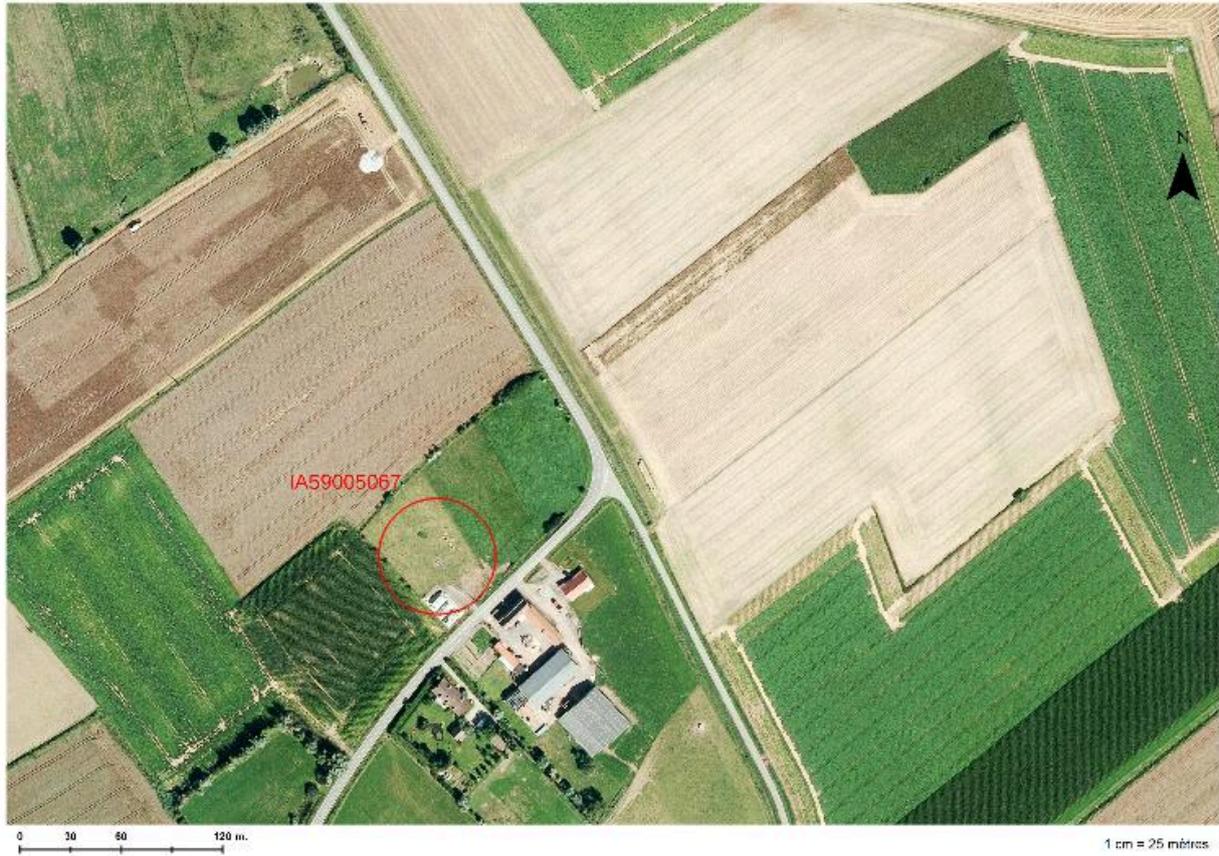
Situation de l'édifice sur une photographie aérienne britannique du 29 septembre 1918
Phot. Jean-Marc Ramette
IVR32_20175901520NUCA

Situation de l'édifice sur une photographie aérienne britannique du 29 septembre 1918

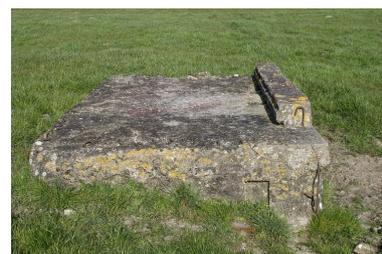
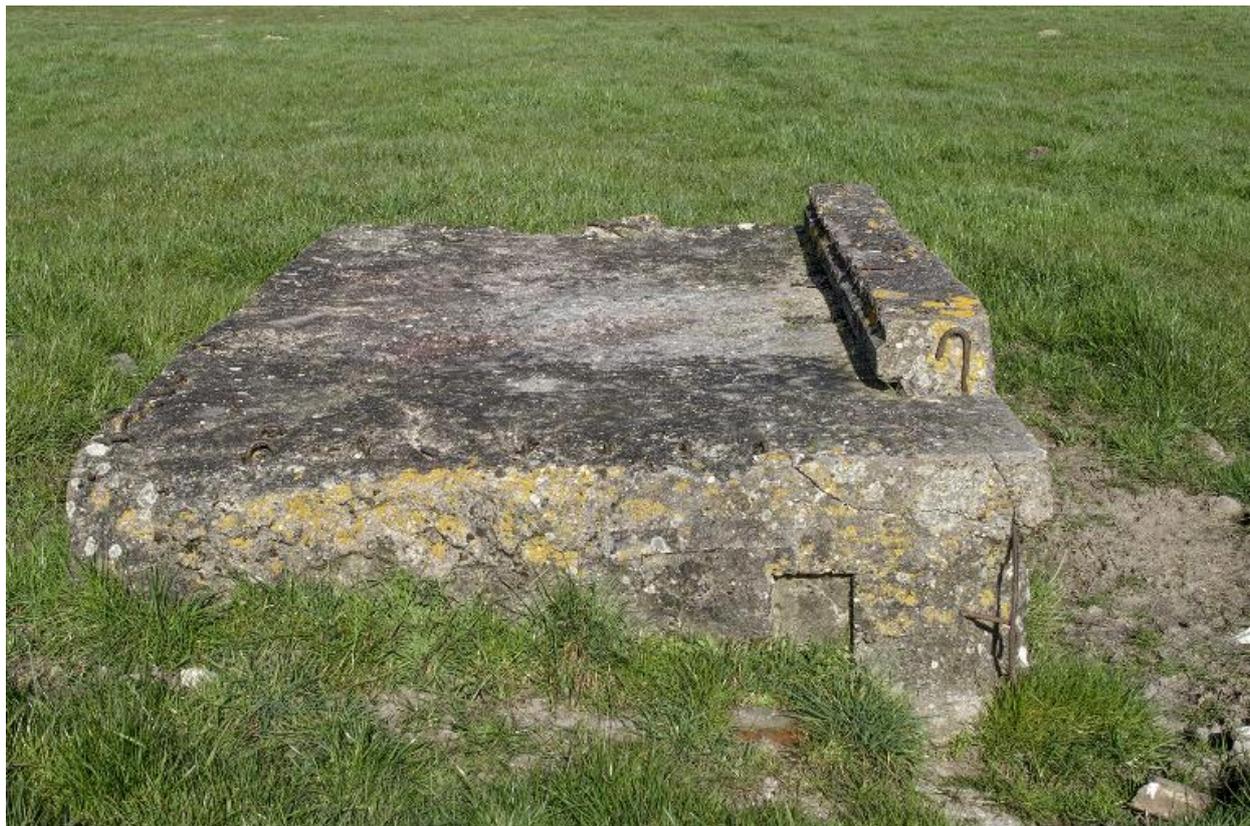
Vue générale vers le nord-ouest.
Les deux ouvertures correspondent à l'entrée de l'abri, aujourd'hui presque entièrement enterré
Phot. Jean-Marc Ramette
IVR32_20165901393NUCA

Vue générale vers le nord-ouest. Les deux ouvertures correspondent à l'entrée de l'abri, aujourd'hui presque entièrement enterré

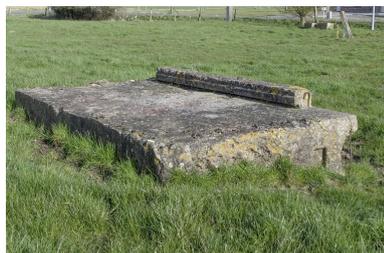
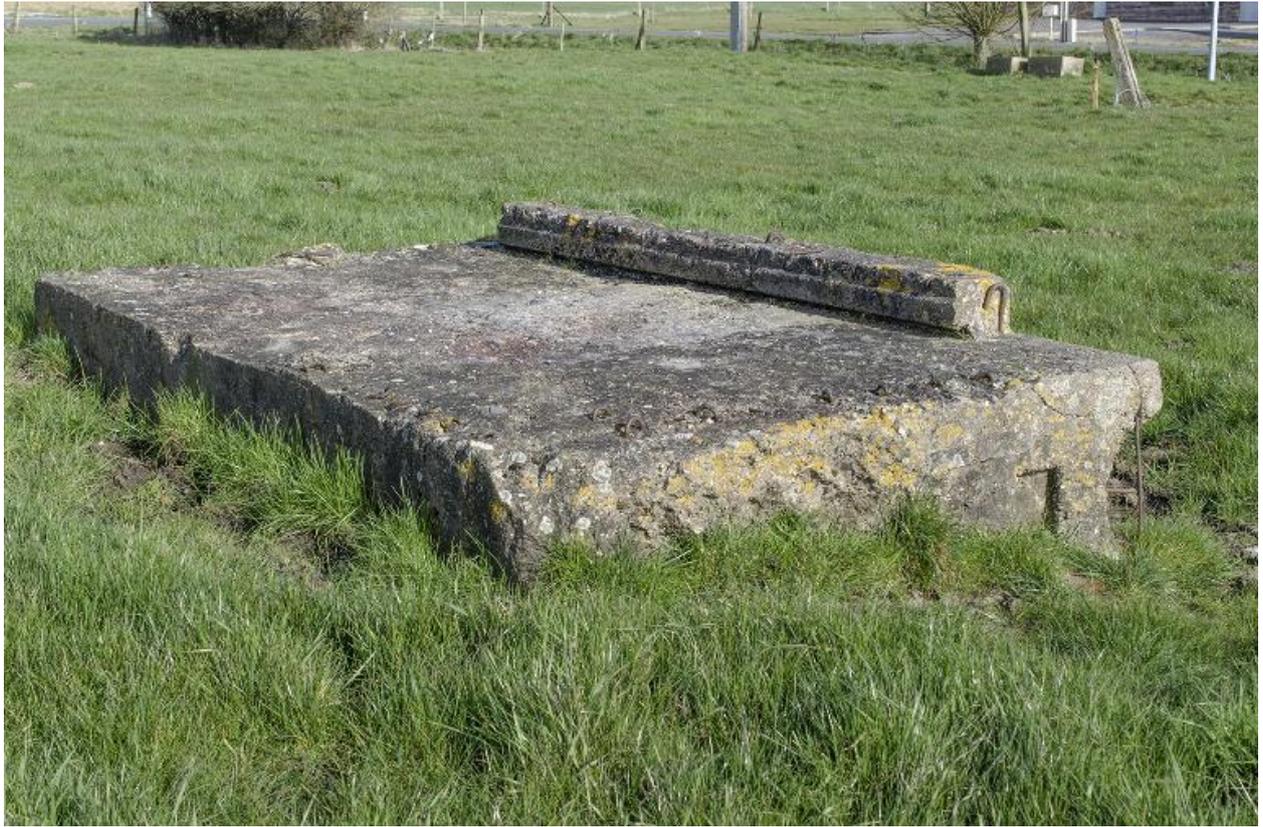
Vue latérale de l'abri, vers le nord-est
Phot. Jean-Marc Ramette
IVR32_20165901394NUCA

Vue latérale de l'abri, vers le nord-est
