Hauts-de-France, Somme
Boismont
8 rue François-Curé

Ancienne ferme

Numéro de dossier : IA80007546
Date de l'enquête initiale : 2006
Date(s) de rédaction : 2006
Cadre de l'étude : inventaire préliminaire arrière-pays maritime picard
Degré d'étude : repéré

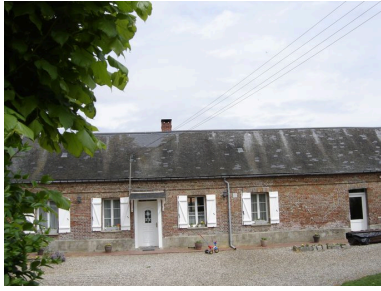
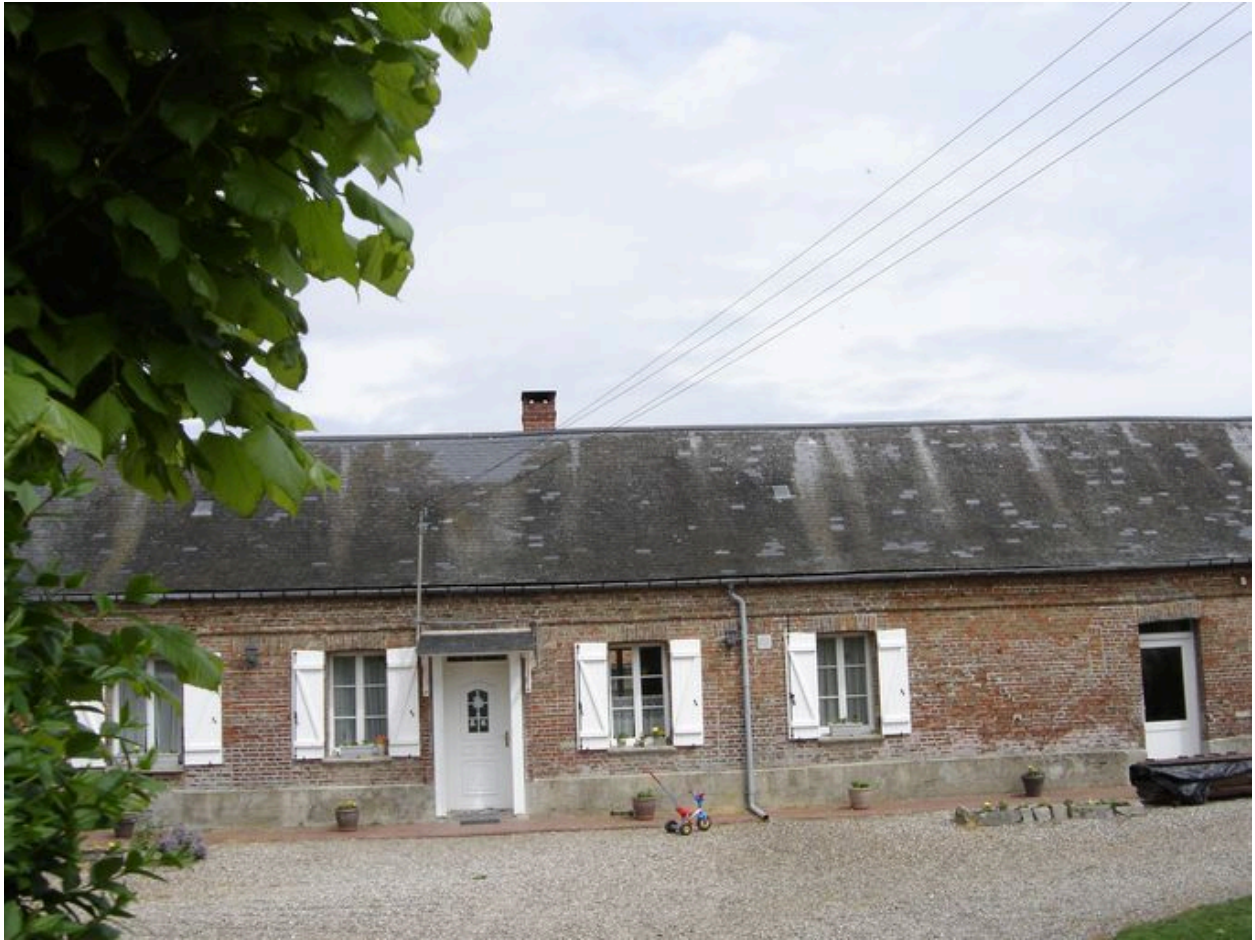
Vue du logis.
Phot. Inès Guérin
IVR22_20058005761NUCA

Vue du logis.

Un muret en brique sépare cette ancienne ferme de l'espace public. Le logis est situé en retrait de la voie de circulation, parallèle à celle-ci. Entièrement en brique, il s'agit d'une longue construction de cinq travées de long. Le toit à longs pans en ardoise se prolonge au-dessus de l'écurie, située dans l'alignement du logis.

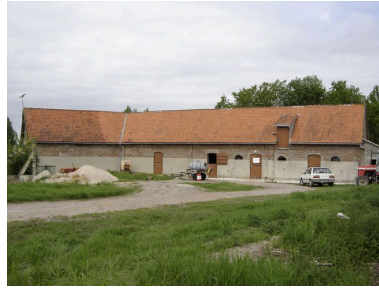
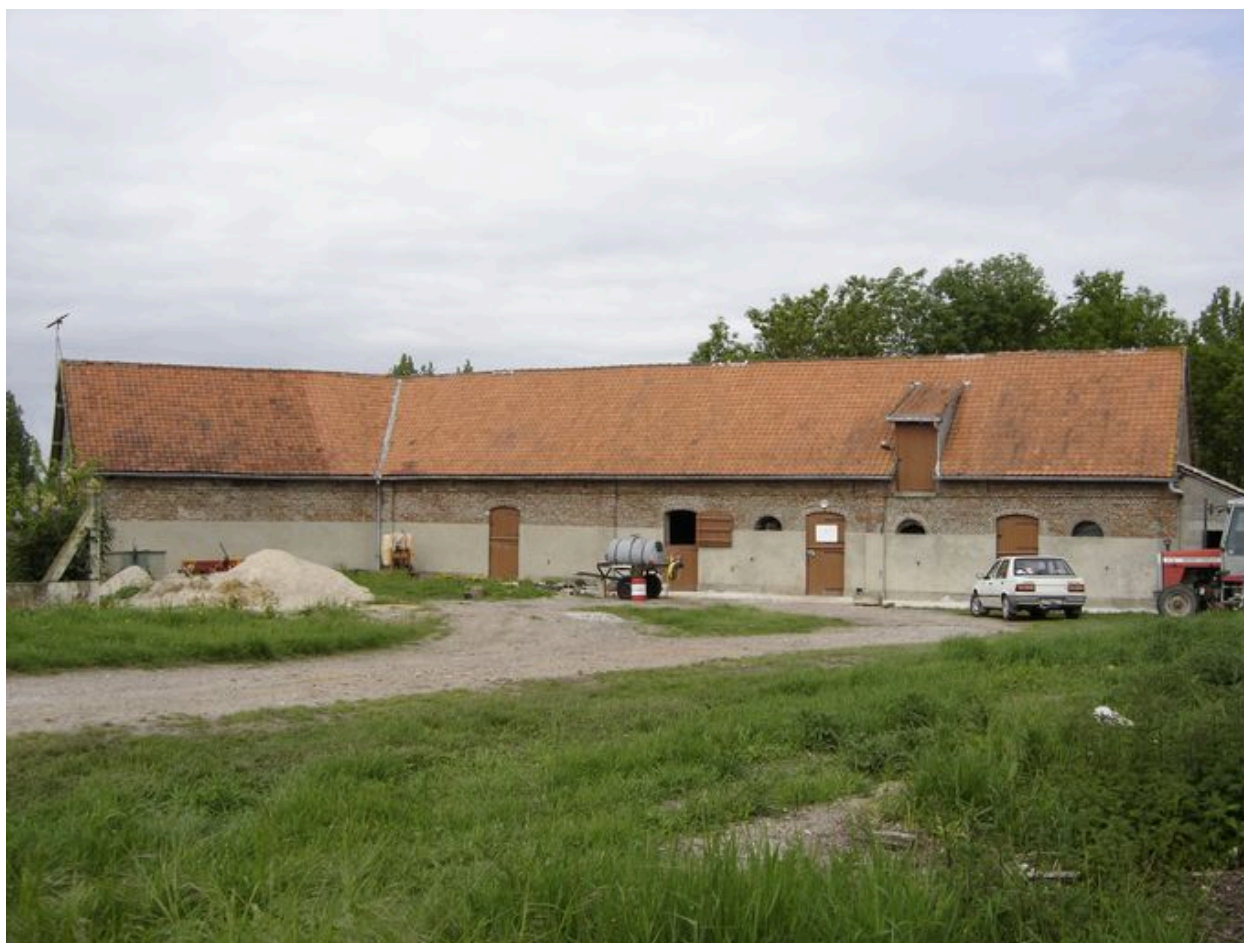
Vue générale des bâtiments agricoles.
Phot. Inès Guérin
IVR22_20058005762NUCA

Vue générale des bâtiments agricoles.

Les bâtiments agricoles, longs de quatre travées, sont situés au nord de la propriété. Egalement en brique, ils occupent un plan au sol présentant un angle ouvert. Toutes les fonctions étaient rassemblées sous le même toit : étable, écurie, grange et remise. Une lucarne à fenêtre pendante permettait l'engrangement depuis la cour. Le toit à longs pans et noue est en tuile flamande.
