Hauts-de-France, Somme Boismont 8 rue François-Curé

Ancienne ferme

Numéro de dossier : IA80007546 Date de l'enquête initiale : 2006 Date(s) de rédaction : 2006

Cadre de l'étude : inventaire préliminaire arrière-pays maritime picard

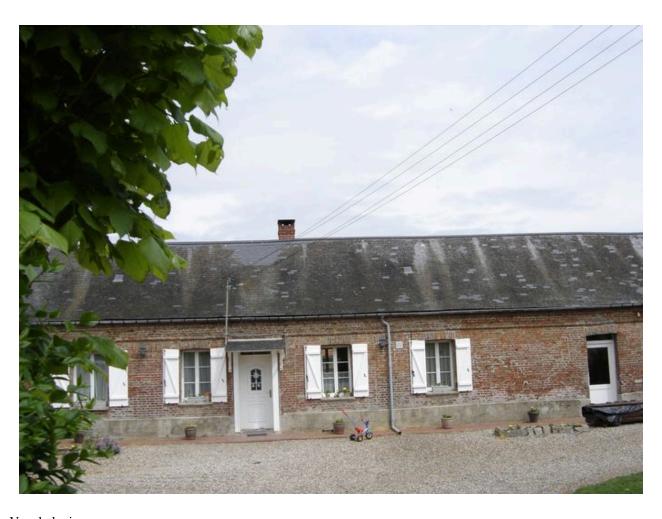
IVR22_20058005761NUCA

Vue du logis.

Un muret en brique sépare cette ancienne ferme de l'espace public. Le logis est situé en retrait de la voie de circulation, parallèle à celle-ci. Entièrement en brique, il s'agit d'une longue construction de cinq travées de long. Le toit à longs pans en ardoise se prolonge au-dessus de l'écurie, située dans l'alignement du logis.

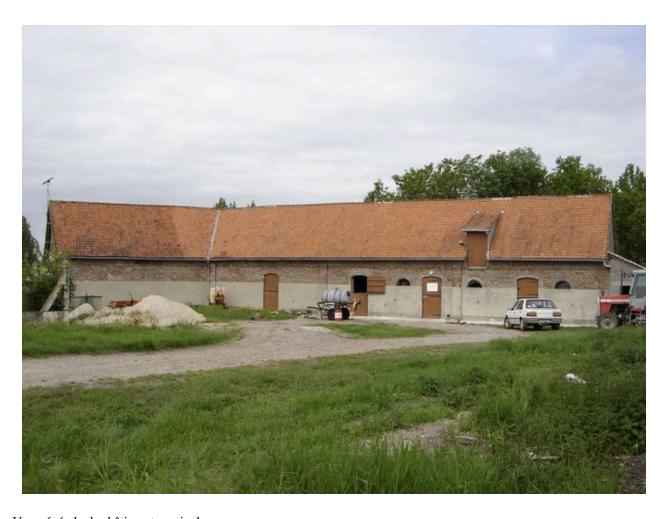
IVR22_20058005762NUCA

Vue générale des bâtiments agricoles.

Les bâtiments agricoles, longs de quatre travées, sont situés au nord de la propriété. Egalement en brique, ils occupent un plan au sol présentant un angle ouvert. Toutes les fonctions étaient rassemblées sous le même toit : étable, écurie, grange et remise. Une lucarne à fenêtre pendante permettait l'engrangement depuis la cour. Le toit à longs pans et noue est en tuile flamande.
