Hauts-de-France, Aisne  
Vervins  
Eglise paroissiale Notre-Dame, place de l' Eglise

## Vantail de la clôture des fonts baptismaux

Numéro de dossier : IM02002027  
Date de l'enquête initiale : 1999  
Date(s) de rédaction : 2000  
Cadre de l'étude : inventaire topographique ville de Vervins, mobilier et objets religieux  
Degré d'étude : étudié

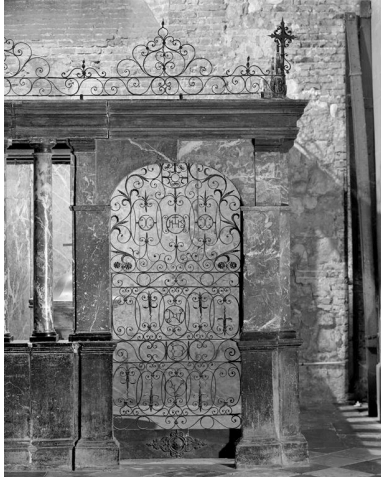
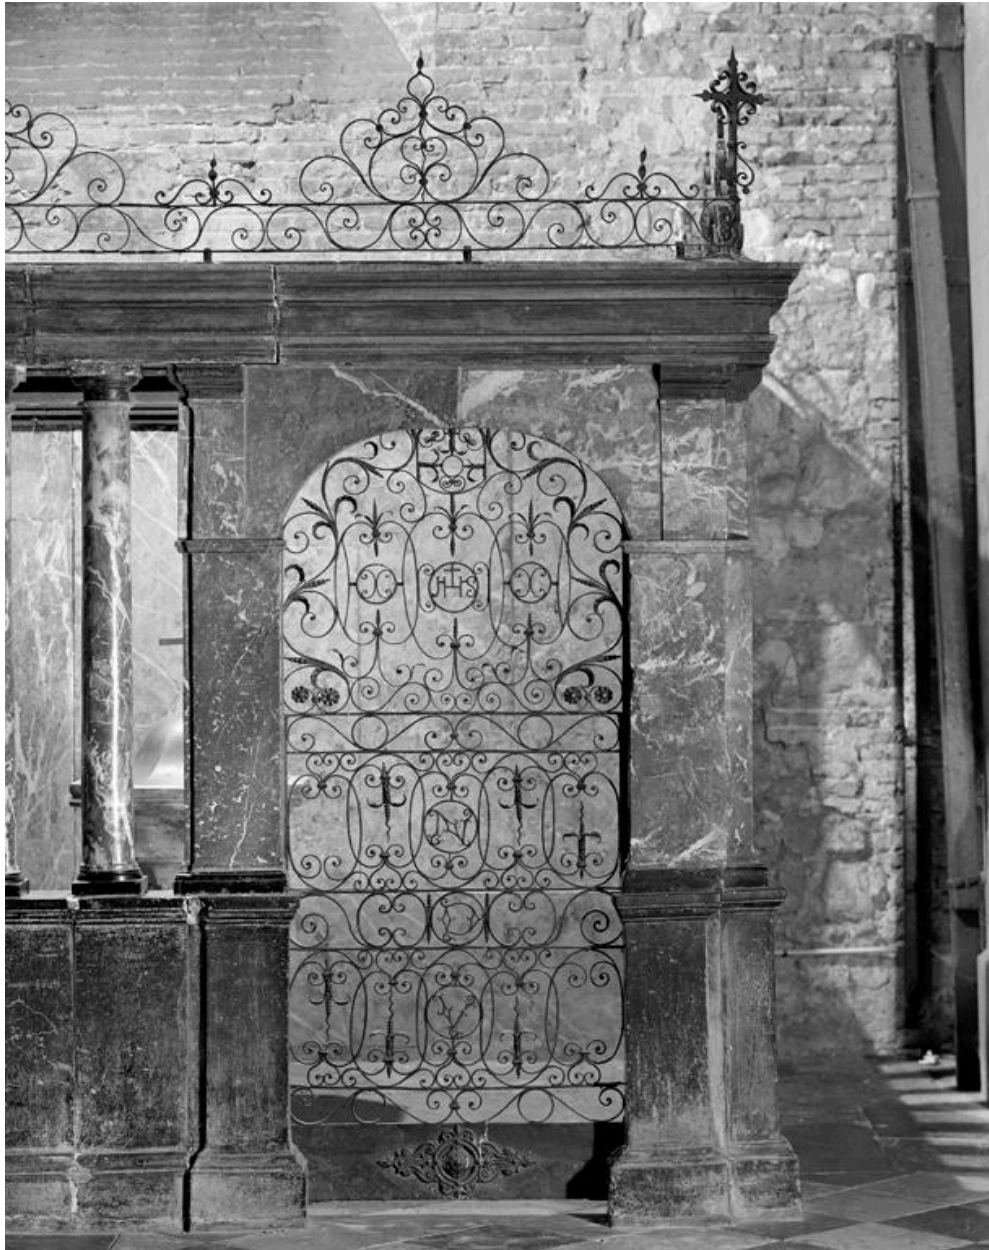
Vue d'ensemble.

Le vantail est formé de 6 panneaux superposés, de différentes hauteurs. Le panneau supérieur se termine par un arc en anse de panier. Les panneaux contiennent des enroulements en fer forgé, des graines étampées et un décor rapporté de feuilles et de fleurs en tôle de fer relevée. L'assemblage des pièces est fait à l'aide de colliers, et de rivets.

Il manque quelques éléments décoratifs.
