Hauts-de-France, Aisne
Saint-Quentin
Boulevards
18 à 20 rue de Tour-Y-Val, 2 à 4 rue de Vicq

Ancienne usine de peausserie (tannerie et corroierie) Dupuis, retorderie de fils de coton Huret

Numéro de dossier : IA02002832
Date de l'enquête initiale : 2005
Date(s) de rédaction : 2005
Cadre de l'étude : patrimoine industriel la communauté d'agglomération de Saint-Quentin
Degré d'étude : étudié

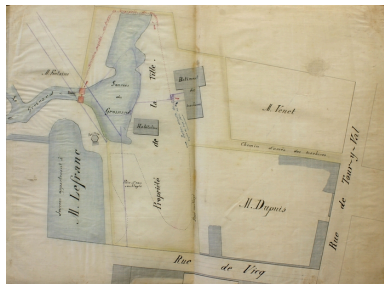
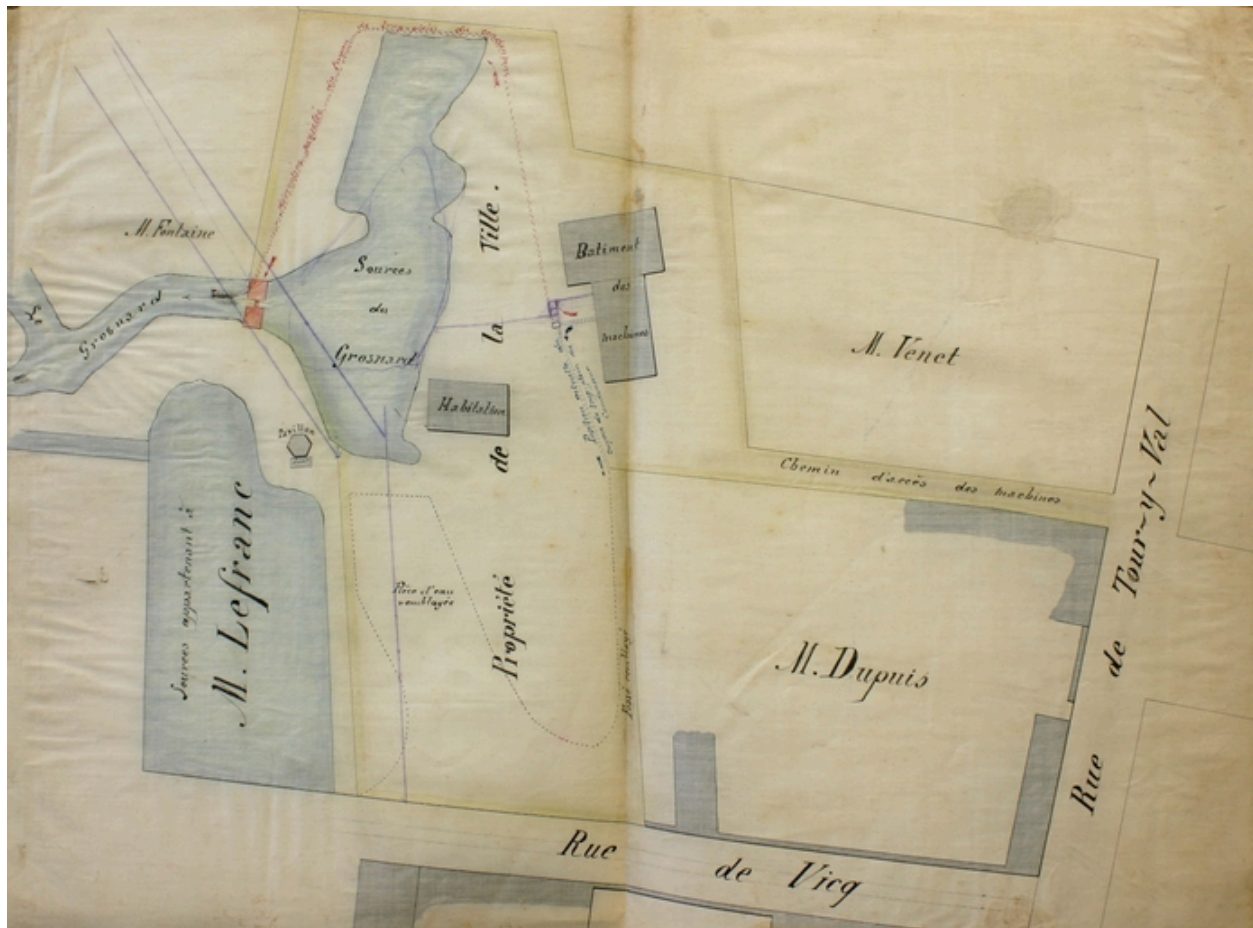
Plan du site de la tannerie Dupuis, par Tournay, 1886 (AC Saint-Quentin).
Phot. Pillet Frédéric
IVR22_20050205215NUCAB

Plan du site de la tannerie Dupuis, par Tournay, 1886 (AC Saint-Quentin).

- **Projet de modification des conduites servant à l'évacuation des eaux de condensation des machines de l'usine hydraulique**. Plan, encre et lavis sur calque toilé, 1 : 500, 41 x 30,5 cm, 06-01-1886, par Tournay (sous-directeur-voyer). (AC Saint-Quentin. Service de l'Urbanisme ; Voirie. Dossier n° 491 - Rue de Vicq).

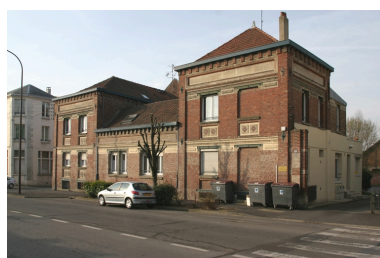
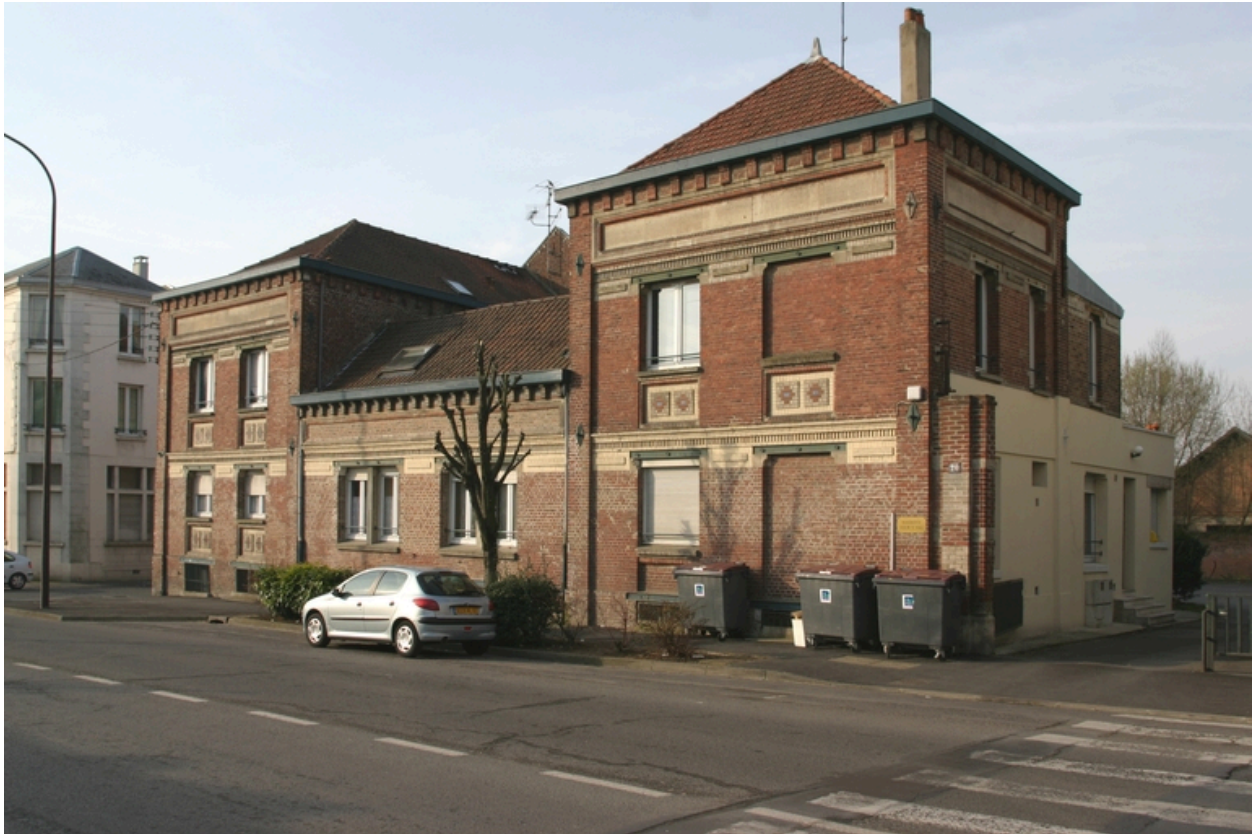
Façade antérieure, rue de Tour-Y-Val.

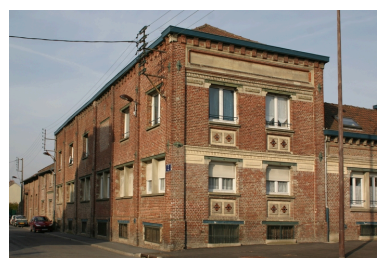
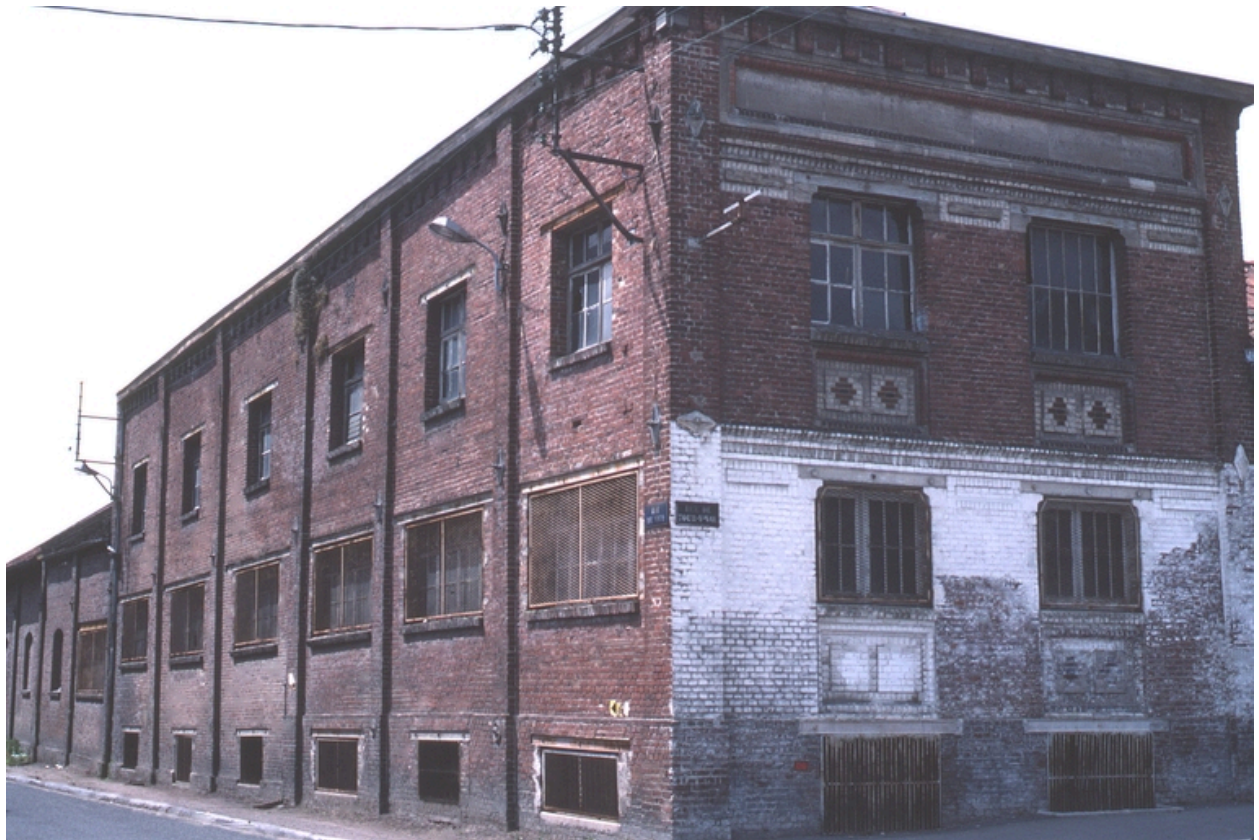
Anciens ateliers de bobinage
et de retorderie, à l'angle des
rues de Tour-Y-Val et de Vicq,
1983 (BM Saint-Quentin).

Anciens ateliers de bobinage et de retorderie, à l'angle des rues de Tour-Y-Val et de Vicq, 1983 (BM Saint-Quentin).

- **[Anciens ateliers de bobinage et de retorderie, à l'angle des rues de Tour-Y-Val et de Vicq, 1983]**. Photogr. Pos. (diapositive), 1983. Photographie de Catherine Chaplain (BM Saint-Quentin. Fonds local).

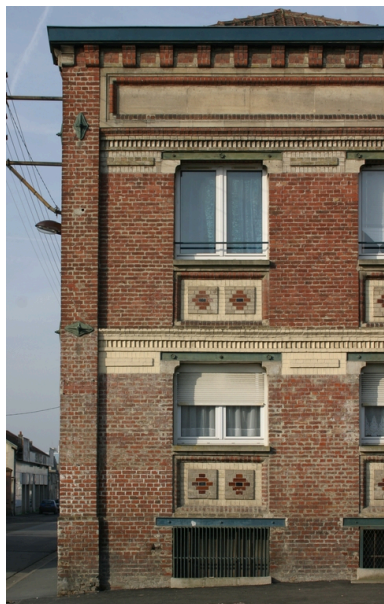
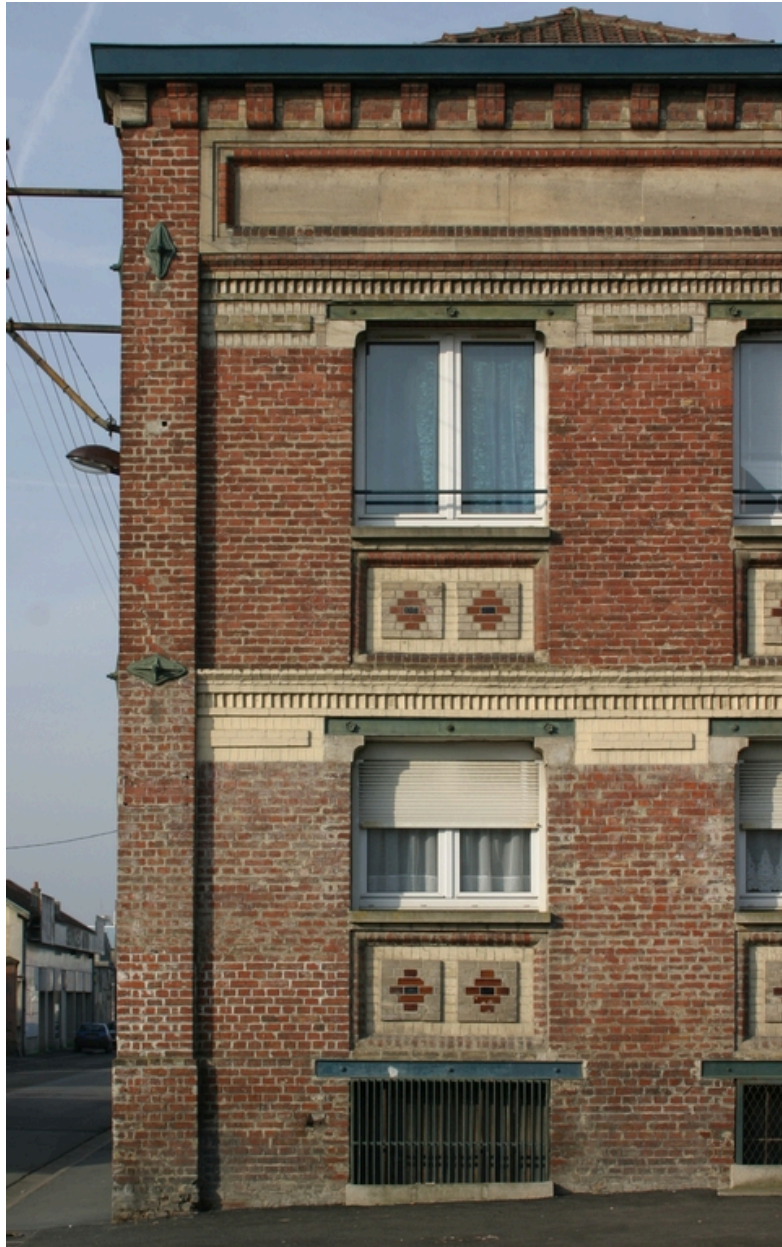
Détail d'une travée de
l'ancien atelier de bobinage.

Détail d'une travée de l'ancien atelier de bobinage.

Le site se compose principalement de six corps de bâtiments accolés, formant un L, tous construits en briques. A l'entrée s'élève un bâtiment de plan carré affecté au logement, avec sous-sol, étage carré, couvert en pavillon. Lui est accolé l'ancien magasin industriel de la retorderie, sans étage, couvert d'un toit à longs pans. Un troisième bâtiment, ancien bobinage de la retorderie, forme l'angle des rues de Tour-Y-Val et de Vicq. Implanté perpendiculairement au précédent, il se compose d'un sous-sol, d'un étage carré, couvert d'un toit à longs pans et d'une croupe. Celui-ci est prolongé par l'ancien atelier de retorderie, construit comme le bâtiment précédent, mais de largeur et de hauteur de comble plus importantes. Enfin suivent deux bâtiments secondaires, en rez-de-chaussée. Les façades des trois premiers bâtiments, alignées sur la rue de Vicq, ont été traitées suivant un axe de symétrie central. Les baies sont couvertes de linteaux métalliques reposant sur des impostes en pierre de taille. Les allèges, traitées en retrait, sont ornées de tables saillantes à briques polychromes et motifs géométriques simples. Chaque niveau est parcouru par une frise de briques silico-calcaires, appareillées en dents d'engrenage et en boutisses, interrompue par les piliers d'angle des deux bâtiments, auxquels sont fixés des ancrages en fonte. Les frises sont surmontées aux étages par des tables d'attente rentrante, en pierre de taille. Les corniches et leurs modillons sont en briques. La façade des troisième et quatrième bâtiments, rue de Vicq, est dépourvue de décors. Seuls les ressauts formés par les piliers entre chaque travée viennent animer cette façade. Les baies, couvertes de linteaux droits métalliques, sont au rez-de-chaussée plus large qu'à l'étage, et scindées en deux par un meneau. Côté cour, la façade des deux premiers bâtiments est masquée par une extension tardive. La façade sur cour de l'ancienne retorderie est rythmée par trois grandes arcades couvertes d'arcs segmentaires dans lesquelles s'inscrivent les travées de baies. Ces dernières, larges, sont scindées par un meneau. Toutes les toitures sont en tuile mécanique.

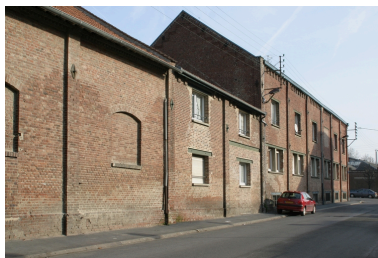
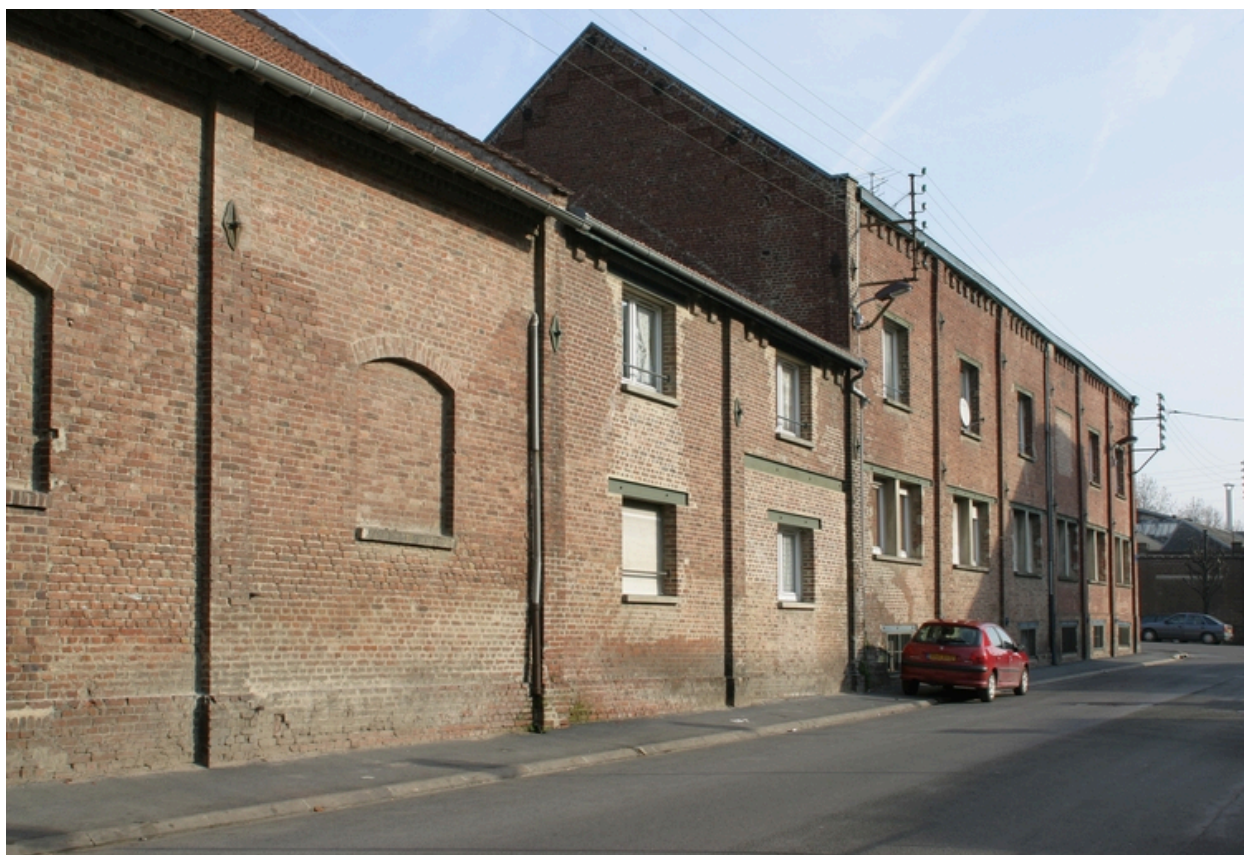
Anciens ateliers de bobinage
et de retorderie, rue de Vicq.

Anciens ateliers de bobinage et de retorderie, rue de Vicq.

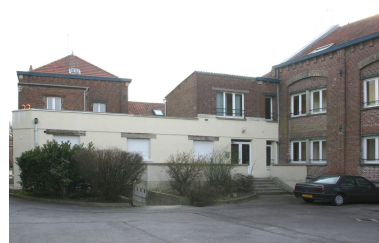
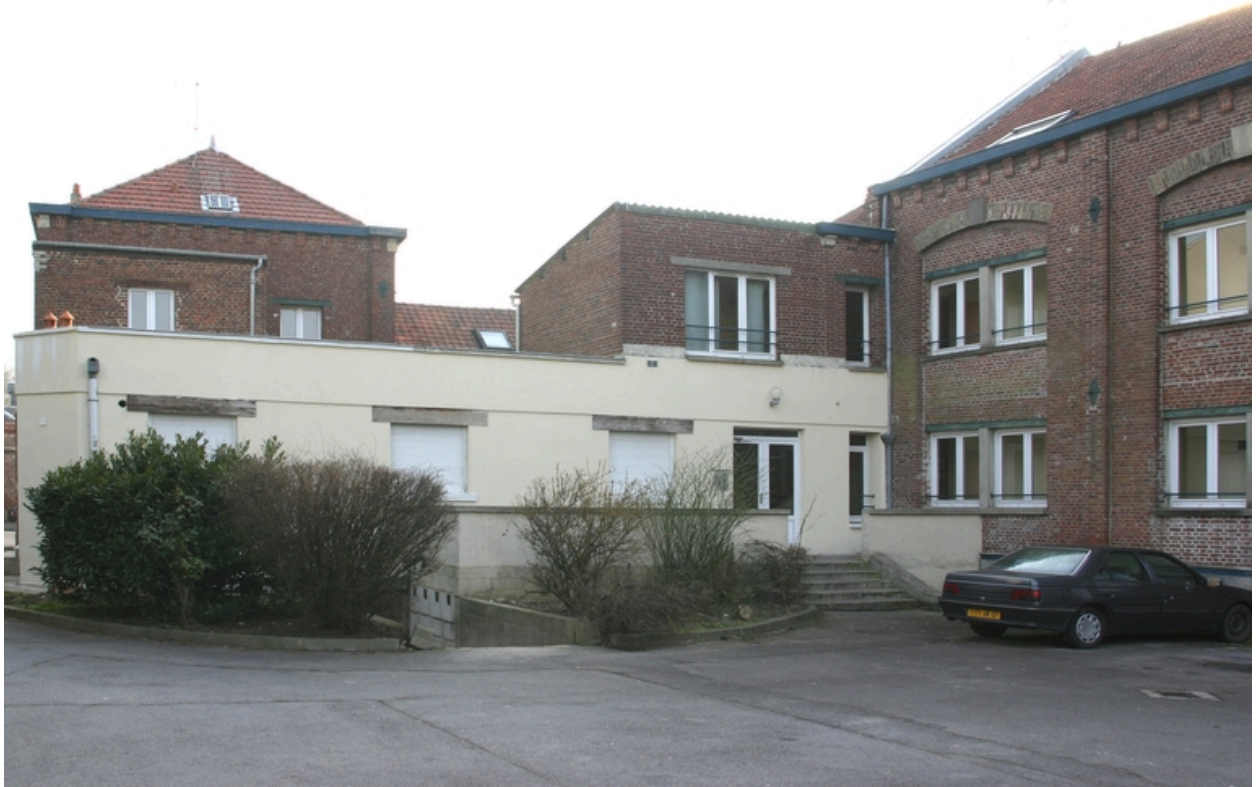
Façades postérieures des anciens
bureaux, magasins et bobinage.

Façades postérieures des anciens bureaux, magasins et bobinage.

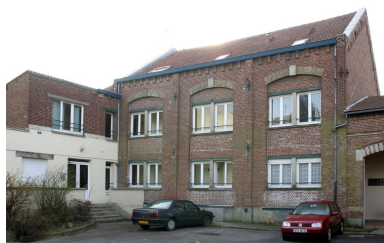
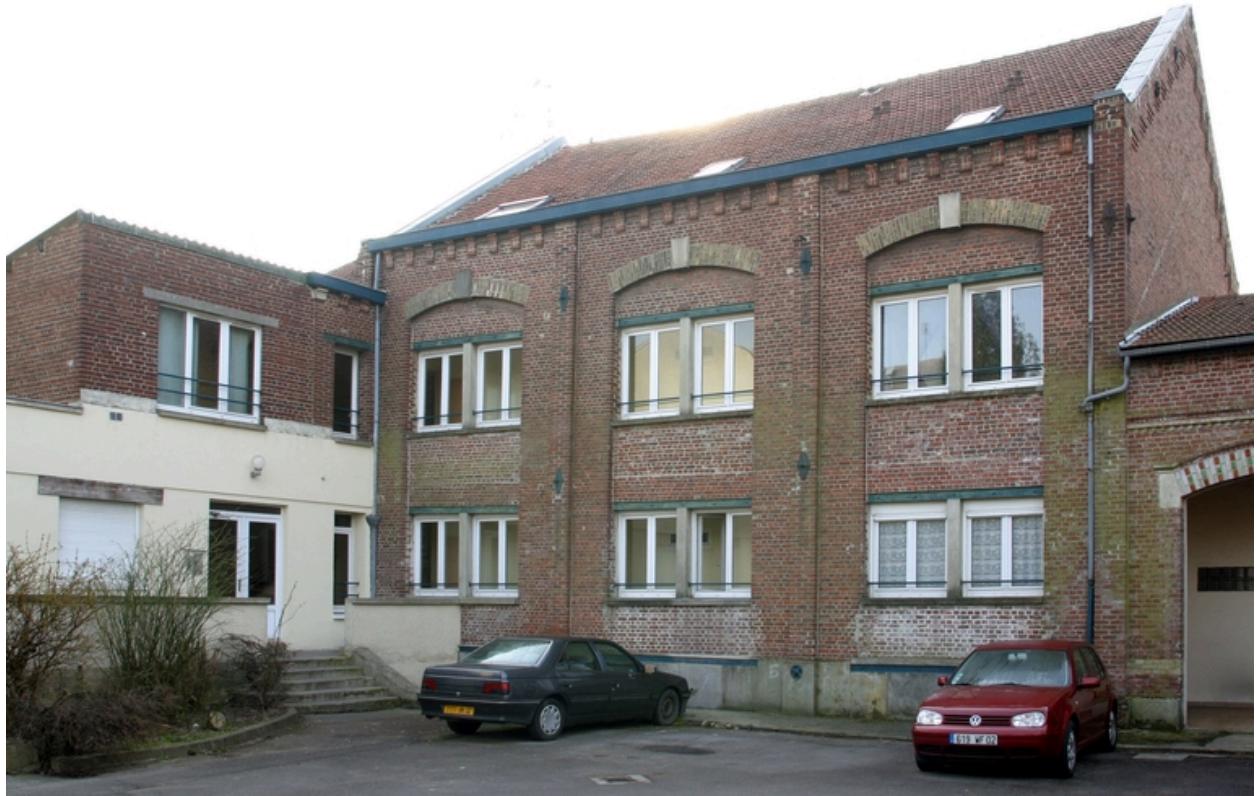
Façades postérieures des
anciens bobinage et retorderie.

Façades postérieures des anciens bobinage et retorderie.
