Hauts-de-France, Aisne  
Boué  
10 rue du Nouvion, 1 à 21 cité du Pavillon, 57 à 81 rue des Vannois

## **Ancien tissage de laine peignée Albert Hauet, devenu Tissage Setter et cie, puis Tissage de l'Etoile, puis Tissage de Boué ou Tissage Silvestre et cie (détruit)**

Numéro de dossier : IA02000044  
Date de l'enquête initiale : 1993  
Date(s) de rédaction : 1995  
Cadre de l'étude : inventaire topographique canton du Nouvion-en-Thiérache, patrimoine industriel Aisne  
Degré d'étude : étudié

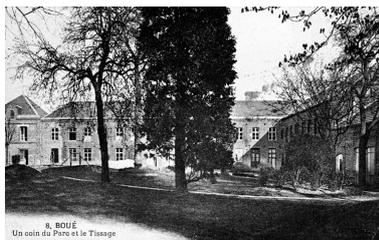
Elévations sur cour du tissage, vers 1950 (coll. part.).  
Phot. Thierry Lefébure  
IVR22\_19950202998XB

Elévations sur cour du tissage, vers 1950 (coll. part.).

La conciergerie est couverte d'un toit en pavillon en ardoise. Les bâtiments qui délimitent la cour, construits avec un étage et un comble à surcroît, sont protégés par une toiture en ardoise à croupe et demi-croupe. Ils sont prolongés par une construction avec toit à pignon couvert en tuile mécanique. A l'arrière, l'atelier de fabrication qui occupe la majeure partie de la surface est couvert de sheds en tuile mécanique et verre. Il est bordé vers la rivière de constructions diverses avec des toits à pignon couvert et en pavillon, principalement en tuile mécanique. Les élévations de l'usine sont ornées de pilastres en brique. Les anciennes remises ont des toits à pignon couvert et en pavillon en ardoise.

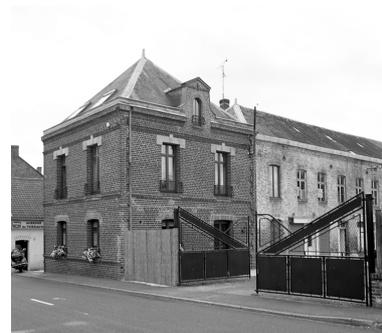
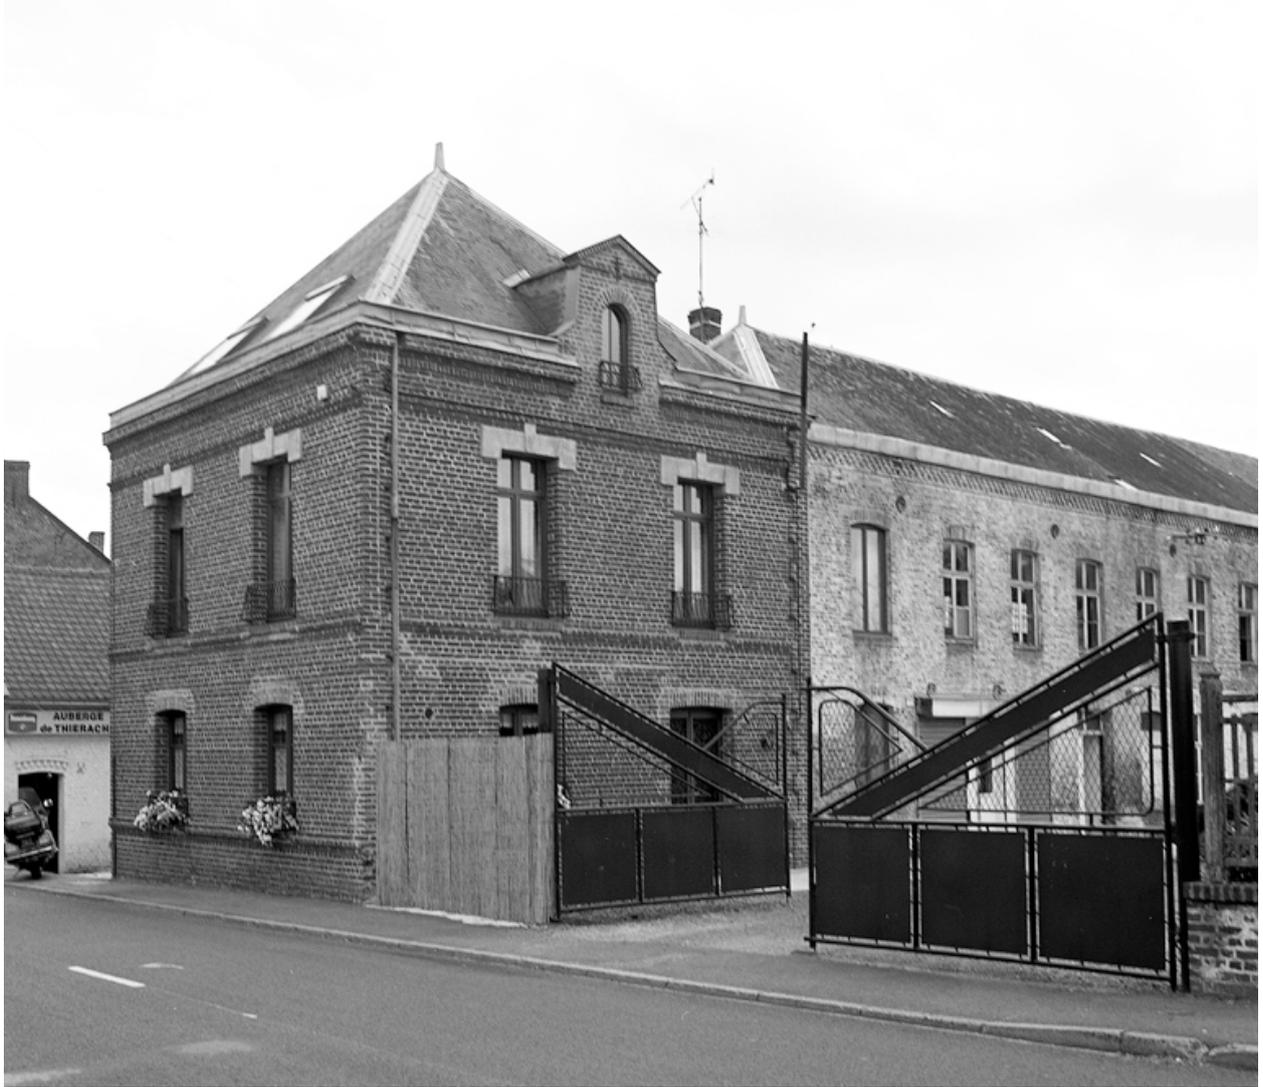
Vue de l'entrée du tissage  
et de la conciergerie.  
Phot. Thierry Lefébure  
IVR22\_19960200602X

Vue de l'entrée du tissage et de la conciergerie.

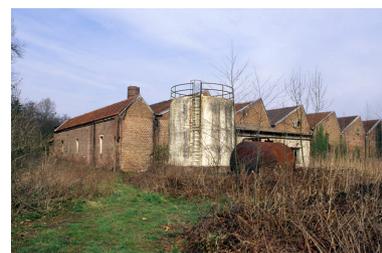
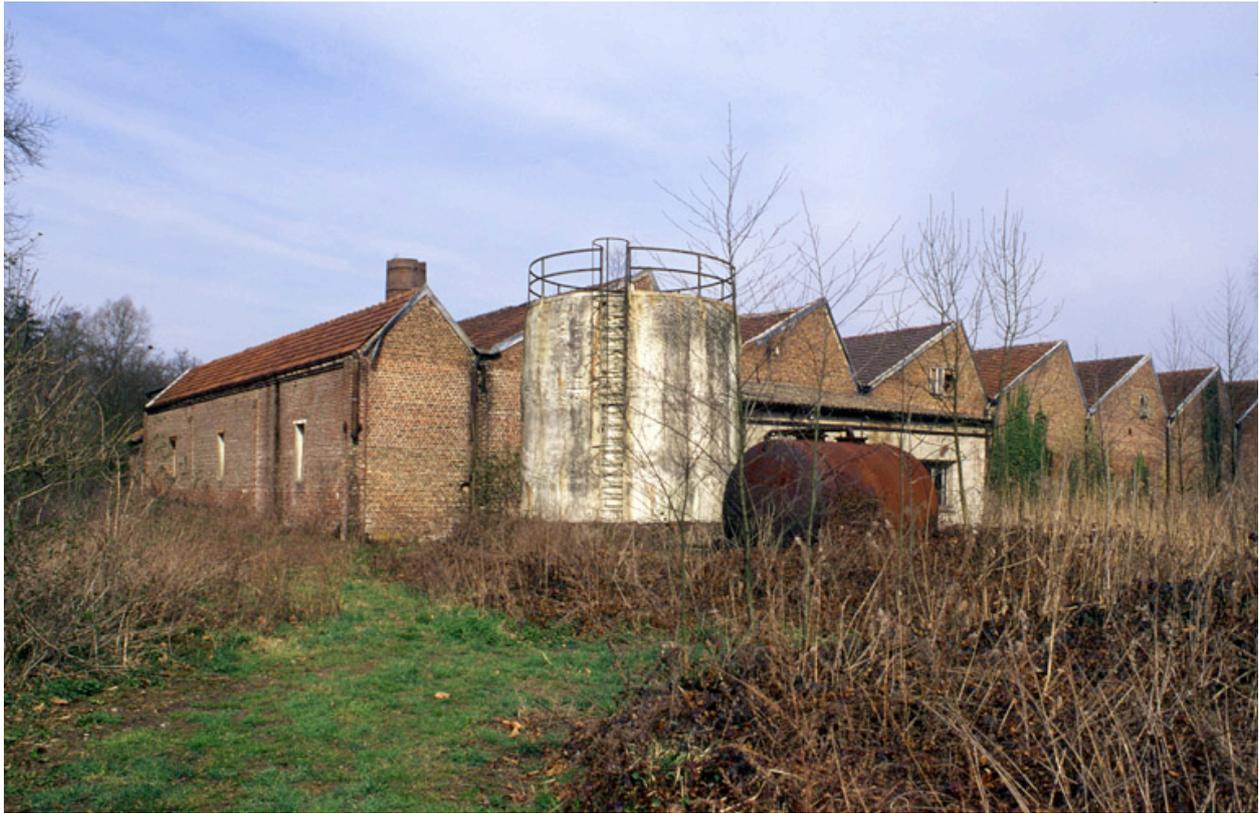
Vue partielle sud-est de l'atelier de  
fabrication et d'un réservoir industriel.  
Phot. Christiane Riboulleau  
IVR22\_19960200167ZA

Vue partielle sud-est de l'atelier de fabrication et d'un réservoir industriel.

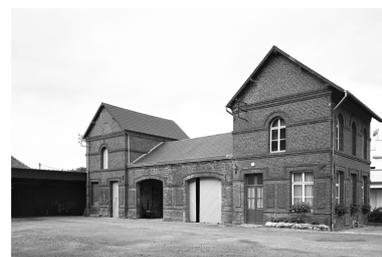
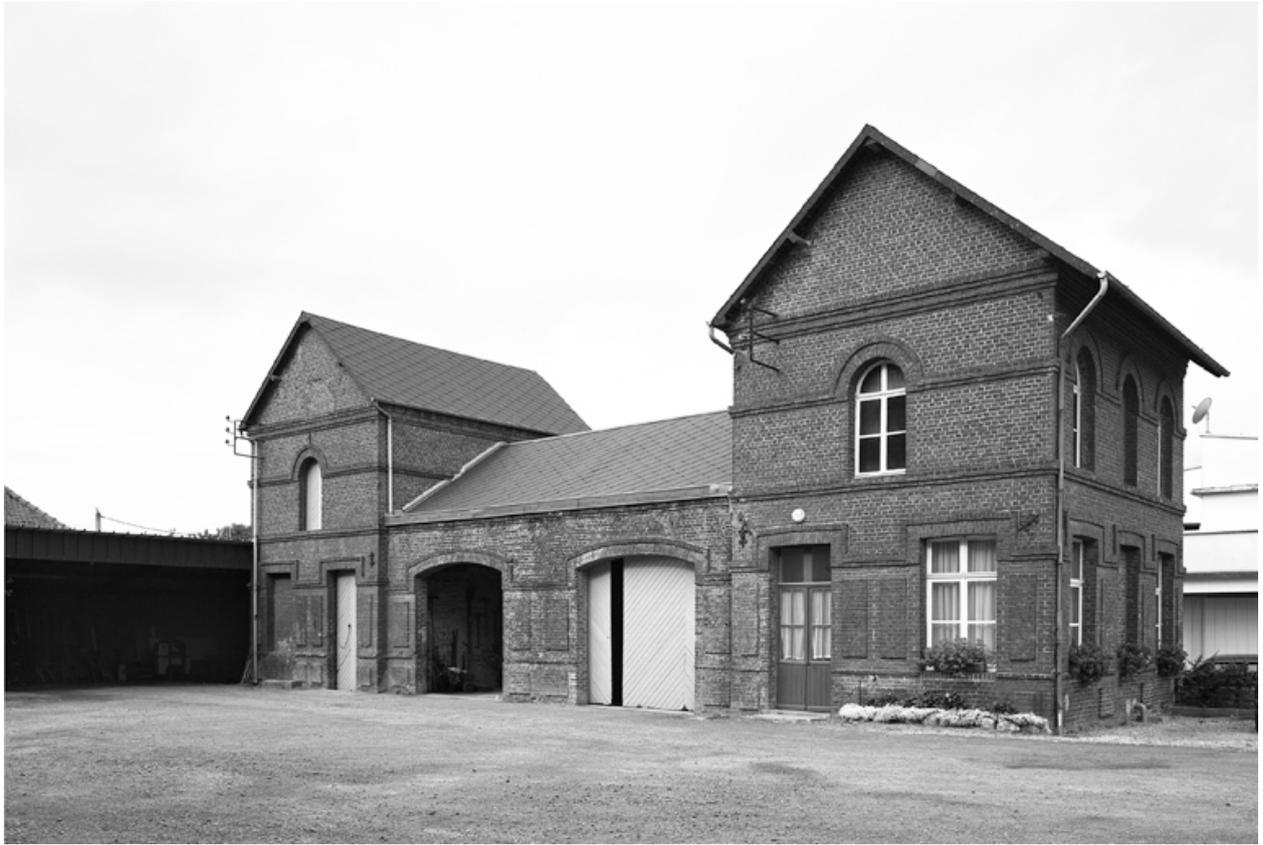
Vue des remises et du  
logement du cocher.  
Phot. Thierry Lefébure  
IVR22\_19960200580V

Vue des remises et du logement du cocher.

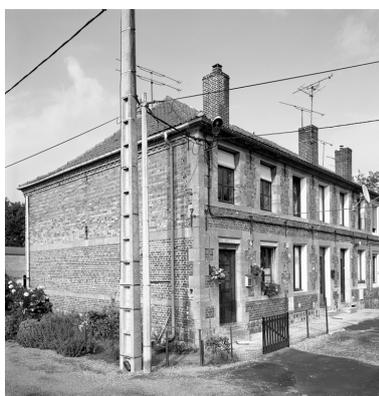
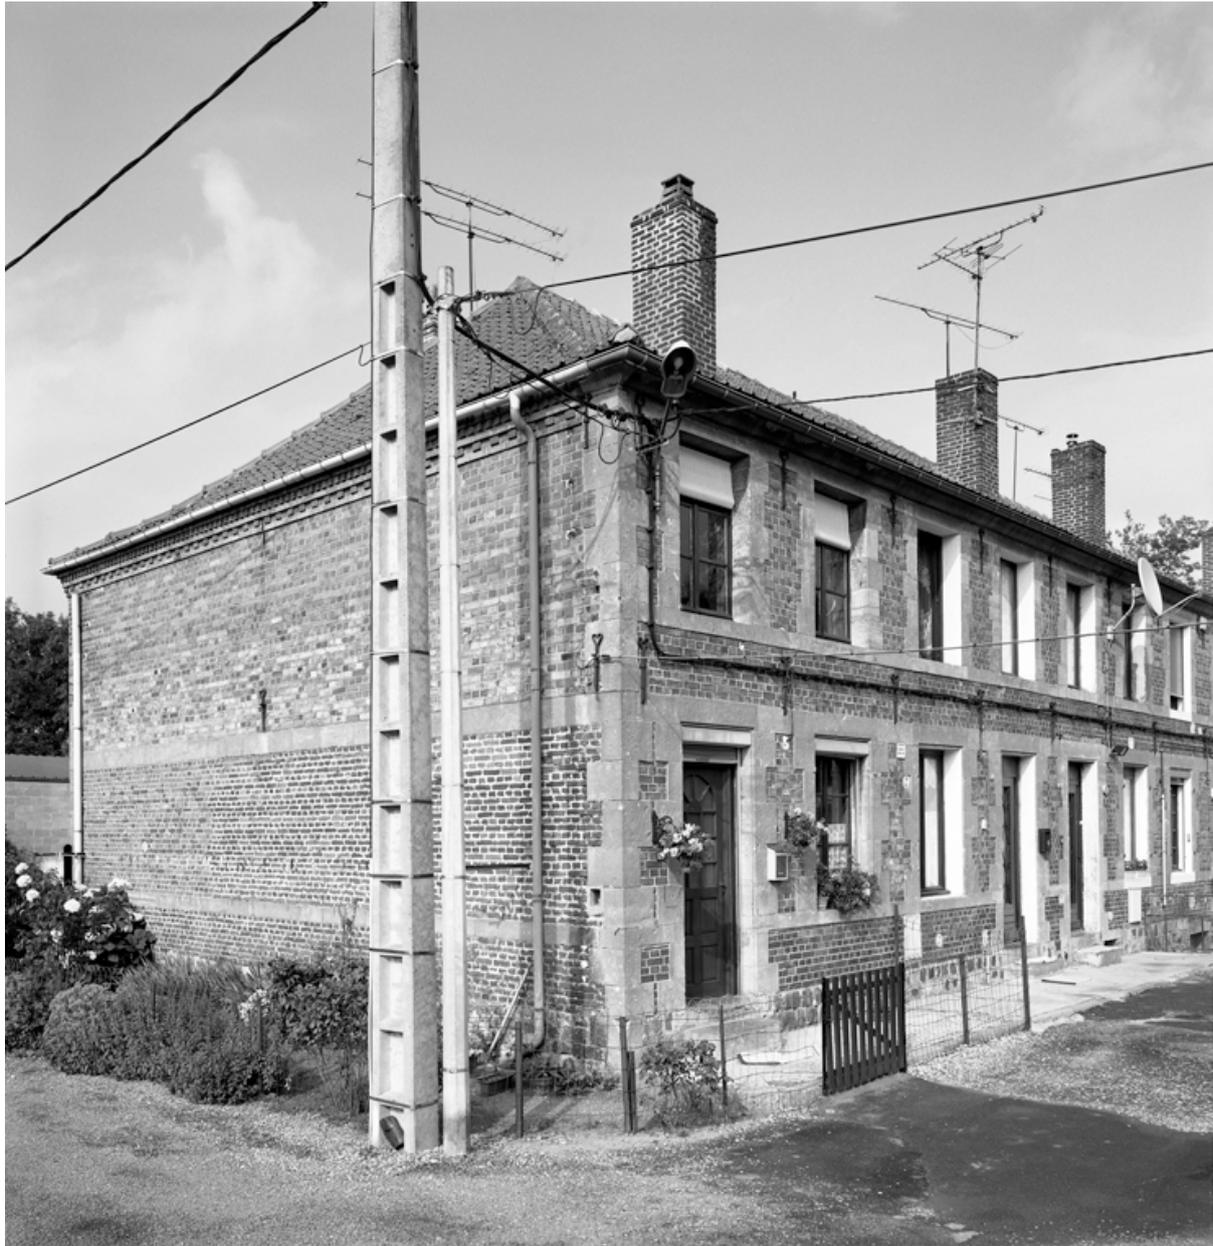
Vue partielle d'une cité  
ouvrière construite pour  
les employés du tissage.  
Phot. Thierry Lefébure  
IVR22\_19960200557V

Vue partielle d'une cité ouvrière construite pour les employés du tissage.

Les logements ouvriers de la cité dite du Pavillon ont un toit à croupe en tuile mécanique et un toit à demi-croupe en ardoise. Les logements de la cité rue des Vannois ont un toit à pignon couvert en tuile mécanique et ardoise.

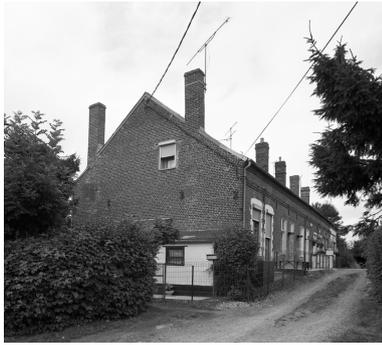
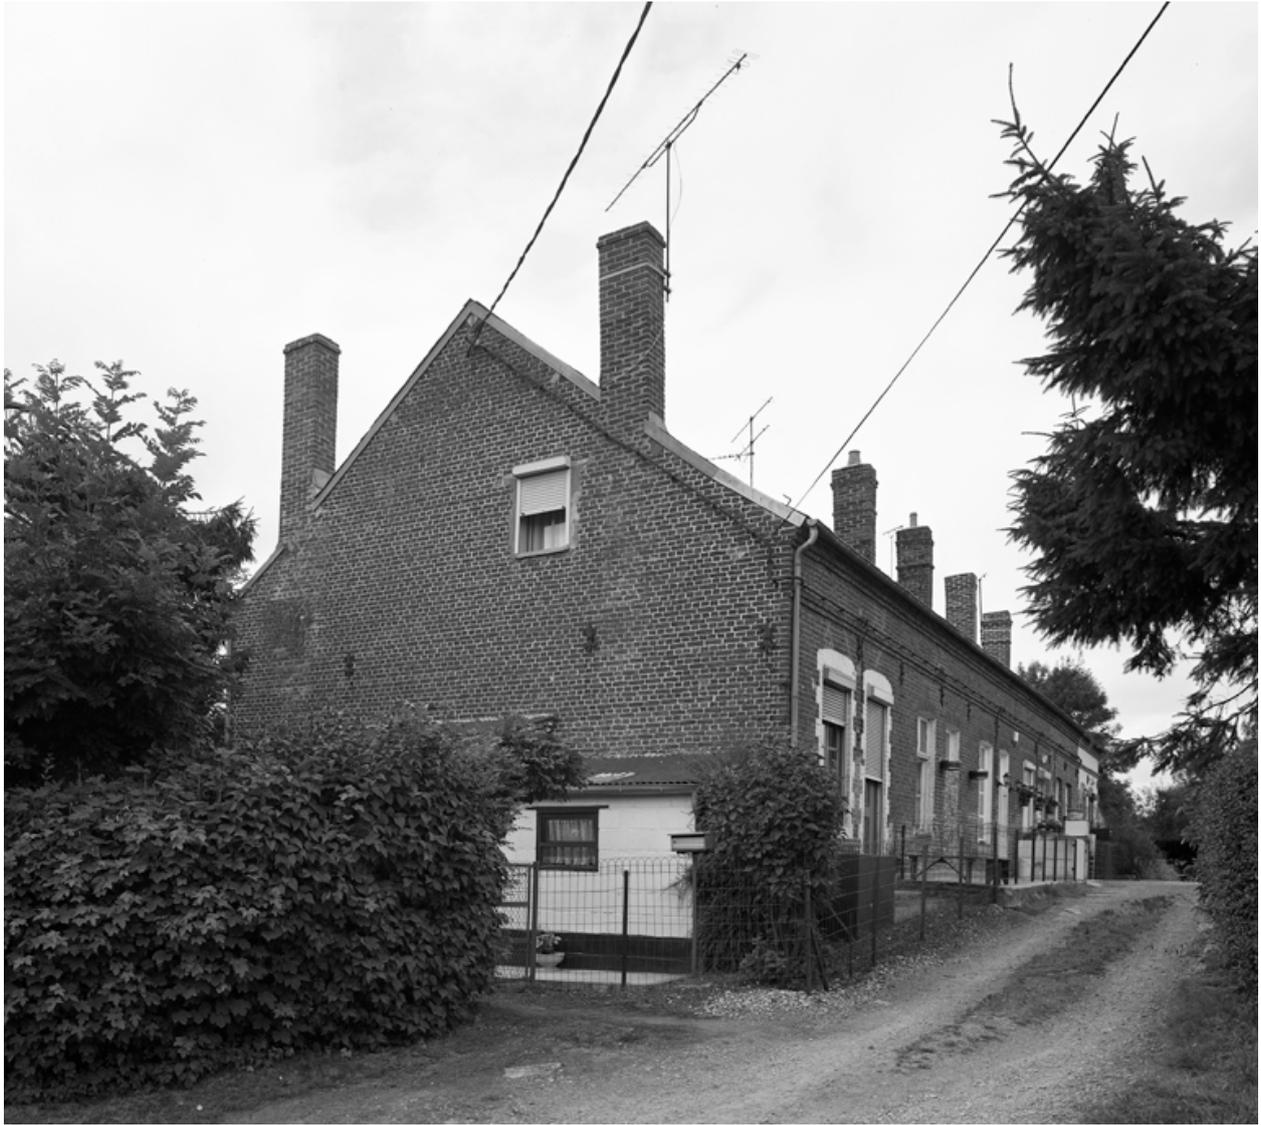
Vue des logements ouvriers qui composent la partie ouest de la cité construite pour les employés du tissage.  
Phot. Thierry Lefébure  
IVR22\_19960200581V

Vue des logements ouvriers qui composent la partie ouest de la cité construite pour les employés du tissage.

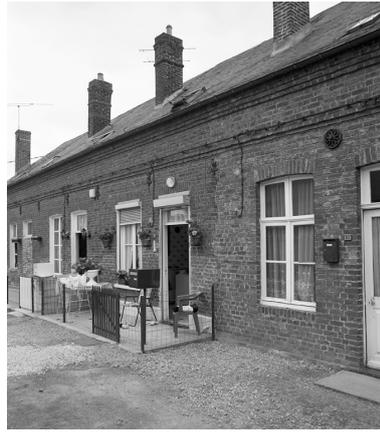
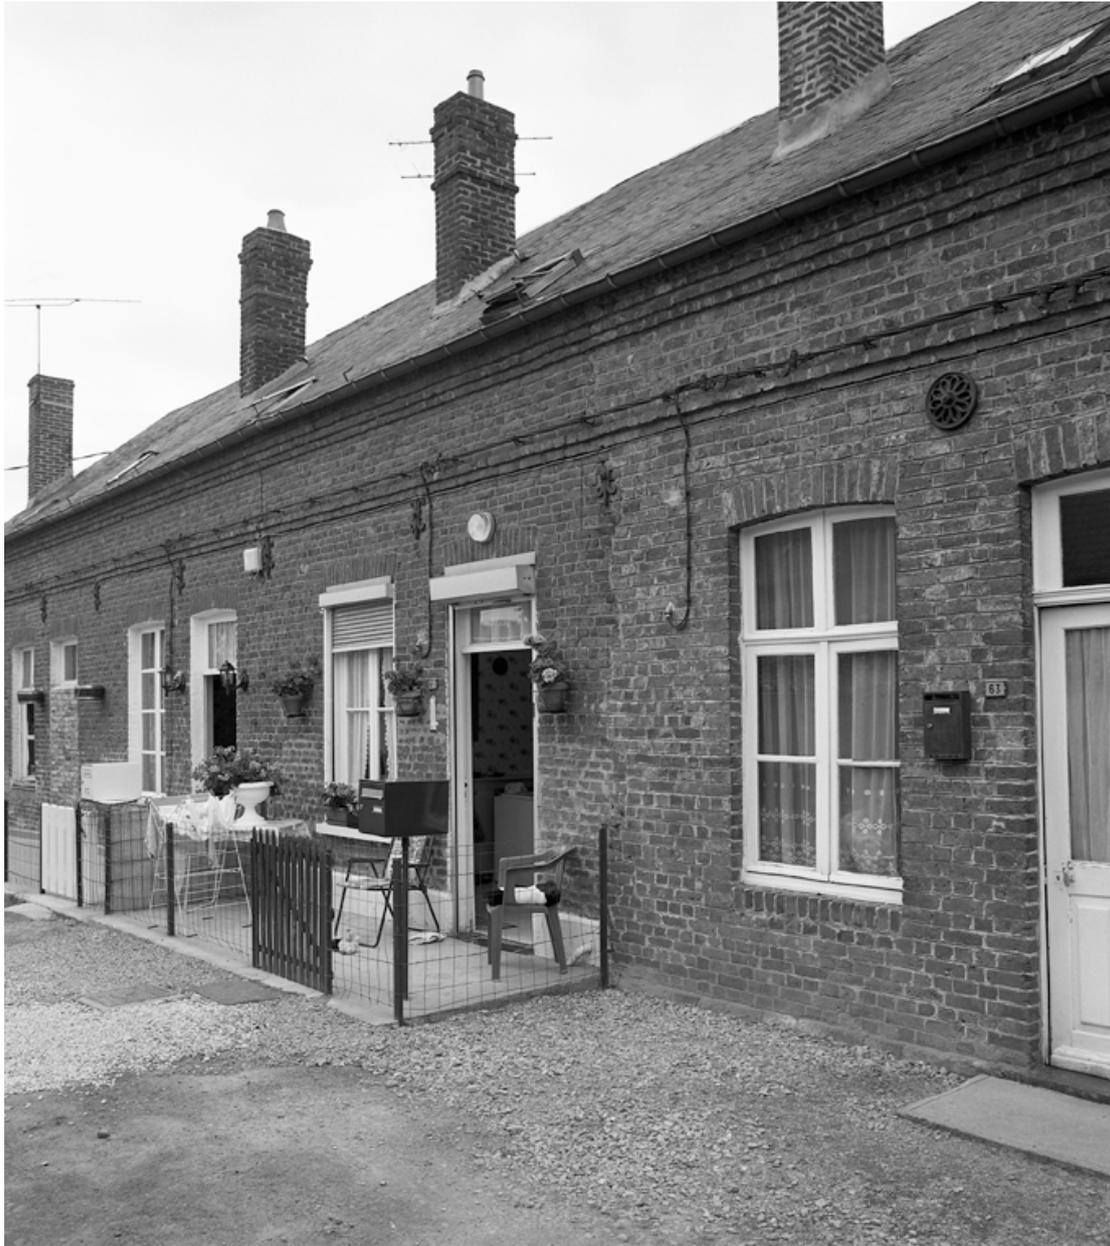
Vue partielle de la façade des logements ouvriers qui composent la partie ouest de la cité construite pour les employés du tissage.  
Phot. Thierry Lefébure  
IVR22\_19960200586X

Vue partielle de la façade des logements ouvriers qui composent la partie ouest de la cité construite pour les employés du tissage.

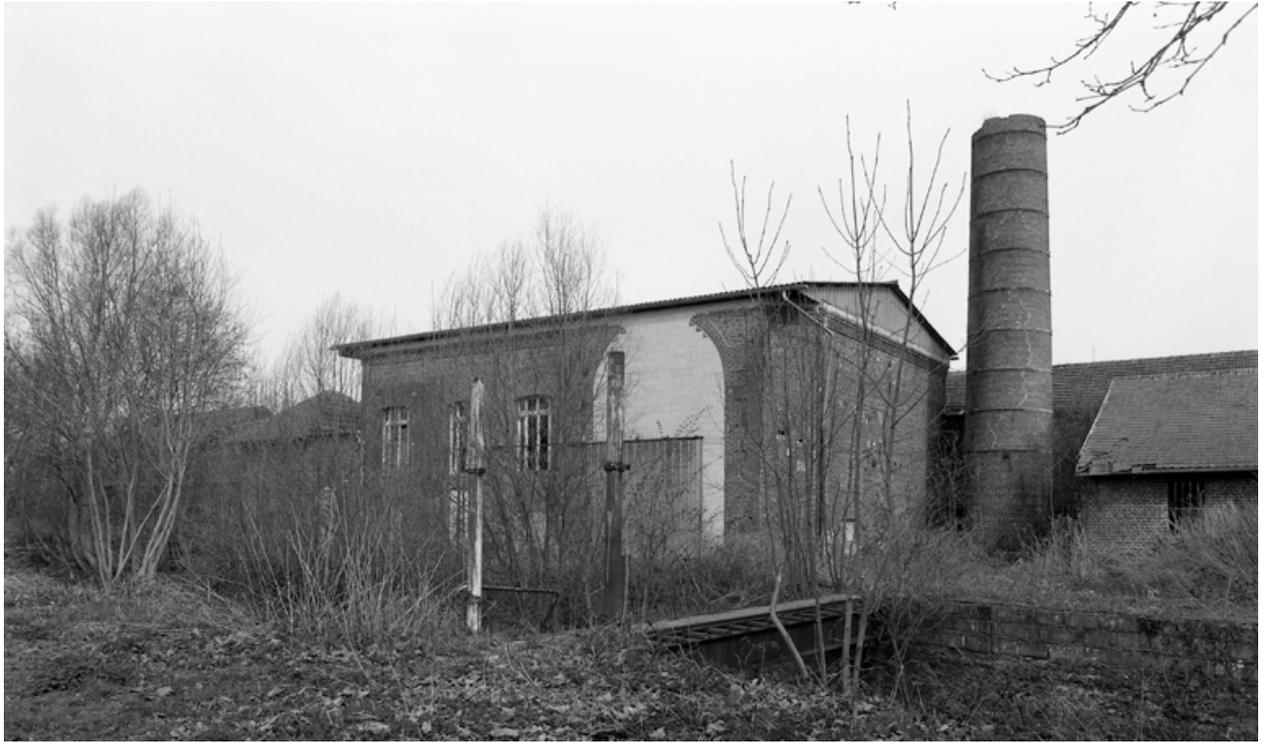
Vue de la cheminée et de la chaufferie ?
