Hauts-de-France, Aisne
Landouzy-la-Ville
2 rue de la Converserie

Ancienne ferme

Numéro de dossier : IA02000570
Date de l'enquête initiale : 1998
Date(s) de rédaction : 1998
Cadre de l'étude : inventaire topographique canton d'Aubenton
Degré d'étude : étudié

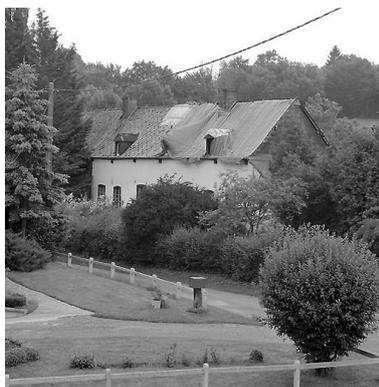
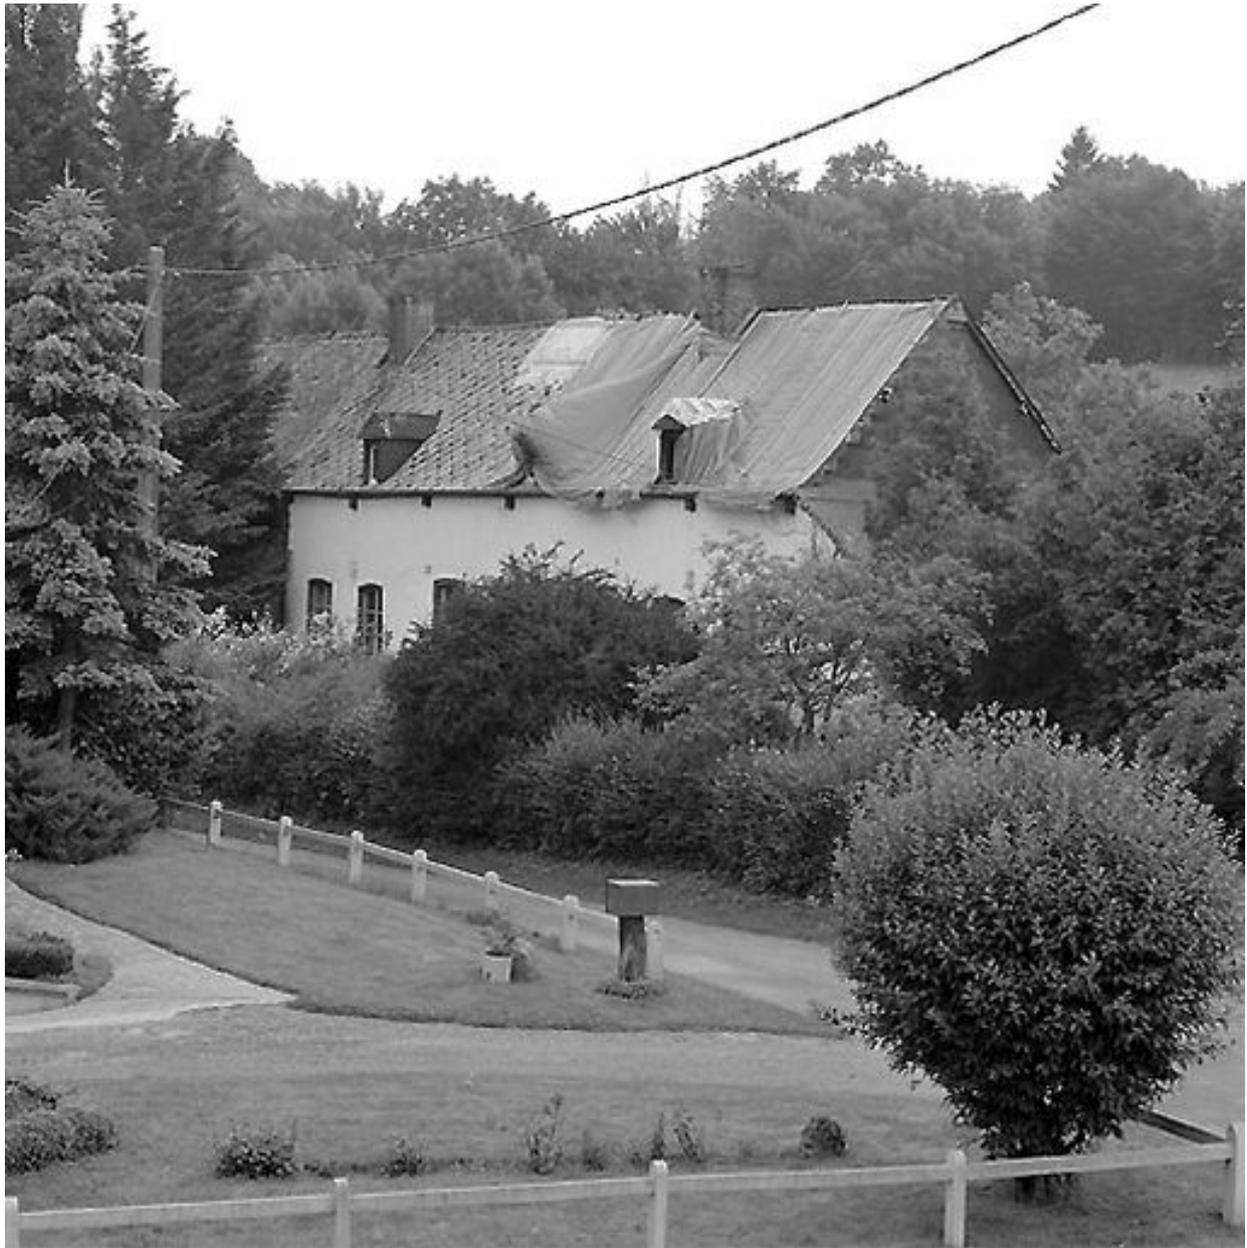
Vue éloignée du logis après sinistre.

Le logis primitif semble dater du 18^e siècle, il a gardé ses ouvertures cintrées dans leur partie supérieure à encadrement en bois. L'élévation postérieure primitive, aujourd'hui dissimulée par des adjonctions du 19^e siècle, et mise à jour lors de travaux de restauration en 1991-92, présente également des ouvertures à linteaux supérieurs cintrés. Le logis conserve un dallage en marbre blanc et noir datant du 18^e siècle dans l'une de ses pièces en rez-de-chaussée. L'une des pièces principales est dotée d'un décor de lambris de revêtement (étudié) qui proviendrait de l'abbaye de Bucilly. La qualité de ce décor semble indiquer que cette ferme était liée à un personnage aisé, peut-être s'agissait-il du presbytère de la commune. La pièce centrale du logis comporte une cheminée en brique, au linteau en chêne qui date vraisemblablement de la 1^{ère} moitié du 19^e siècle. A ce logis, qui a été très remanié au cours du 19^e siècle, a été ajoutée au cours de ce même siècle, une étable à vaches et à chevaux. Un deuxième logis, aujourd'hui abandonné, a été construit au sud du premier logis. La grange datait de la 1^{ère} moitié du 19^e siècle. Repérée au début des enquêtes en août 1997, menaçant ruine, elle a été détruite en juillet 1998, trois semaines avant l'établissement du dossier d'inventaire et la couverture photographique des bâtiments de la ferme. Un ensemble de dépendances agricoles en parpaing, datant du 2^e quart du 20^e siècle, est en cours de démolition partielle. Les bâtiments de cette ferme, dont l'exploitation agricole a cessé, sont aujourd'hui en cours de restauration.

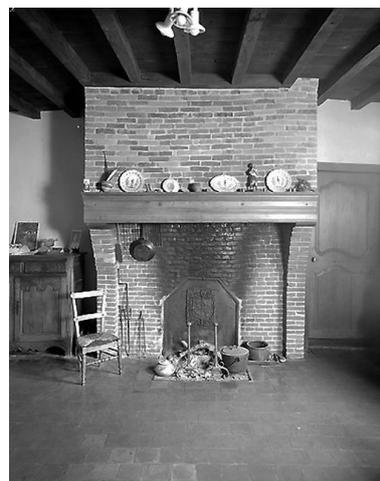
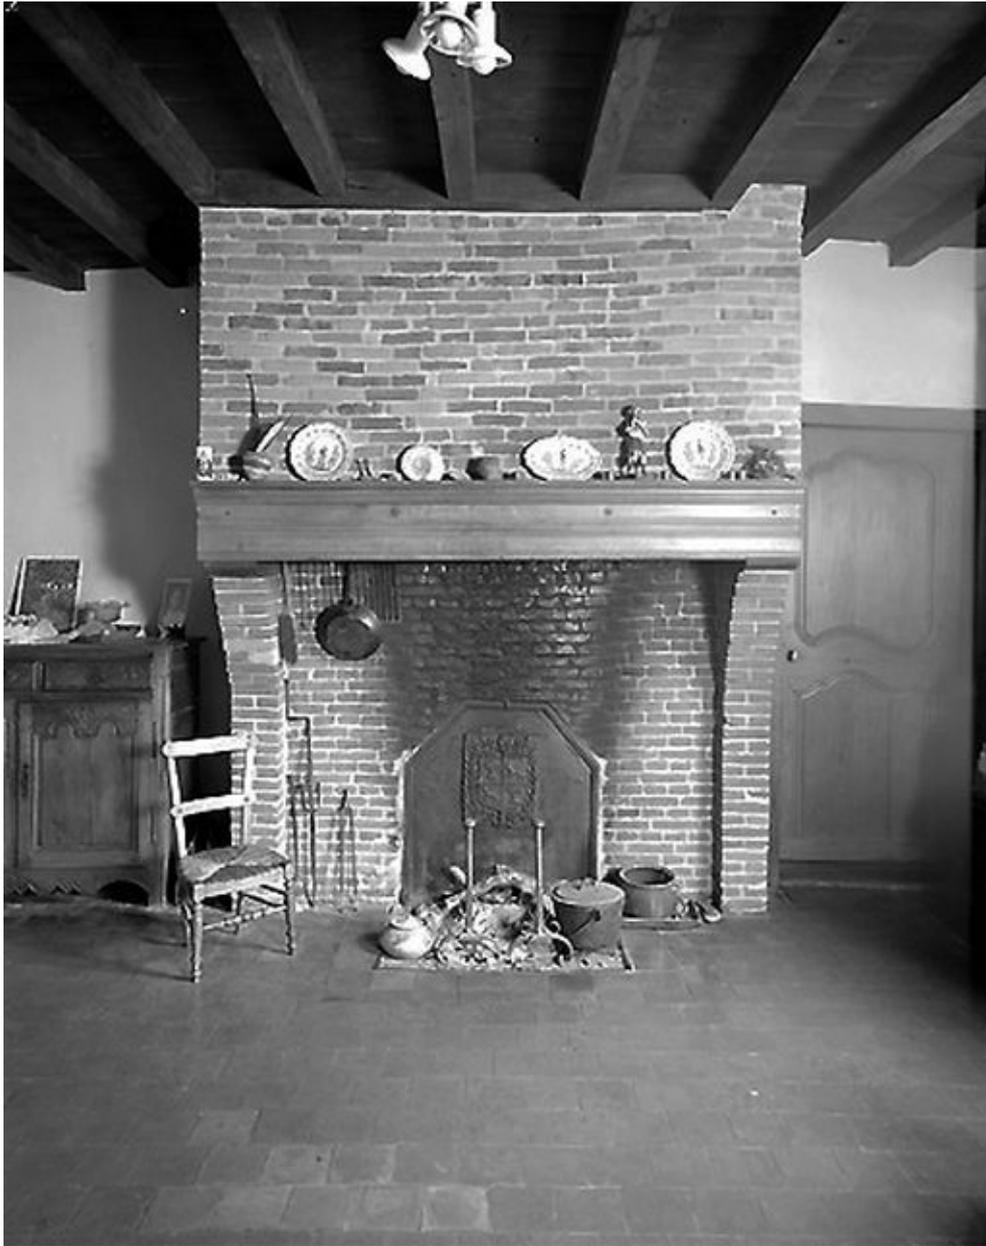
Cheminée de la salle commune

Éléments remarquables : cheminée, lambris, pavement
