Hauts-de-France, Aisne
Pargny-Filain
place de l' Eglise

Église paroissiale Saint-Martin de Pargny-Filain

Numéro de dossier : IA02001951
Date de l'enquête initiale : 2003
Date(s) de rédaction : 2003
Cadre de l'étude : patrimoine de la Reconstruction Chemin des Dames
Degré d'étude : étudié

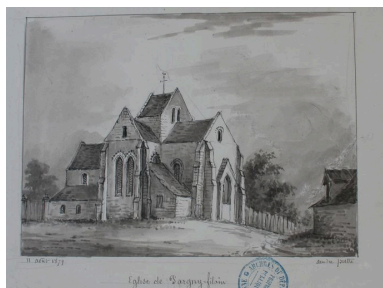
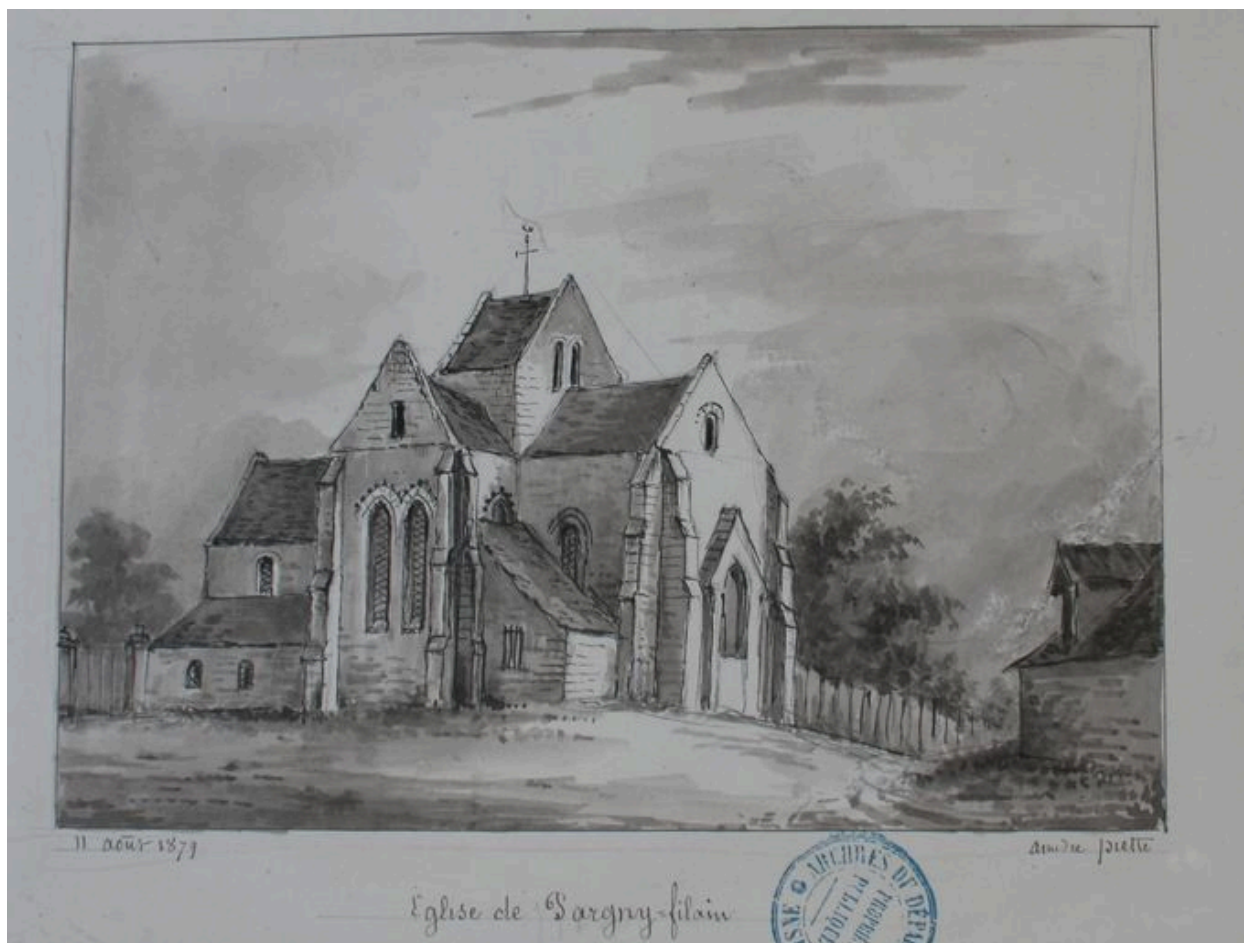
Dessin présentant l'édifice à la fin du 19e siècle, par Amédée Piette (AD Aisne : 8 Fi Pargny 1).
Phot. Inès Guérin
IVR22_20030202834NUCAB

Dessin présentant l'édifice à la fin du 19e siècle, par Amédée Piette (AD Aisne : 8 Fi Pargny 1).

D'après le dossier de dommages de guerre, l'église paroissiale Saint-Martin (anciennement Saint-Pierre), entièrement détruite lors de la Première Guerre mondiale, datait du 13e siècle. Le 20 janvier 1917, l'édifice était encore intact, les bancs avaient été enlevés. Les pans de murs restants permirent d'en restituer le plan. La lecture du 'Bulletin de la Société Archéologique de Soissons' de 1864 renseigne sur l'historique de l'édifice. Certaines parties de la nef avaient été remaniées avant 1914. Empruntant le plan en forme de croix latine, elle était couverte de voûtes d'ogives supportées par des piliers massifs flanqués de colonnettes. La nef, pourvue de collatéraux, était longue de trois travées. Le clocher quadrangulaire, situé au-dessus de la croisée du transept, avait subi des modifications au 18e siècle. En 1870, les voûtes de la nef furent entièrement refaites. Le chœur avait également subi une restauration à la fin du 19e siècle. Le dossier de dommages de guerre fut rédigé par Charles Abella et le projet de reconstruction par l'architecte Mercier : en 1928, les travaux étaient en cours sur l'emplacement primitif de l'édifice. La paroisse avait une baraque-chapelle à disposition afin de pouvoir assurer le culte. En 1940, l'église eut encore à souffrir des bombardements. Il semble qu'elle ait été largement détruite, les ruines étant alors inutilisables.

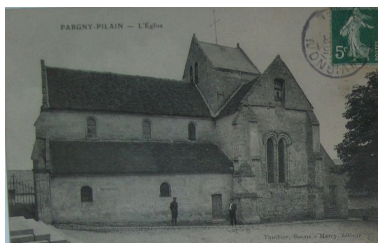
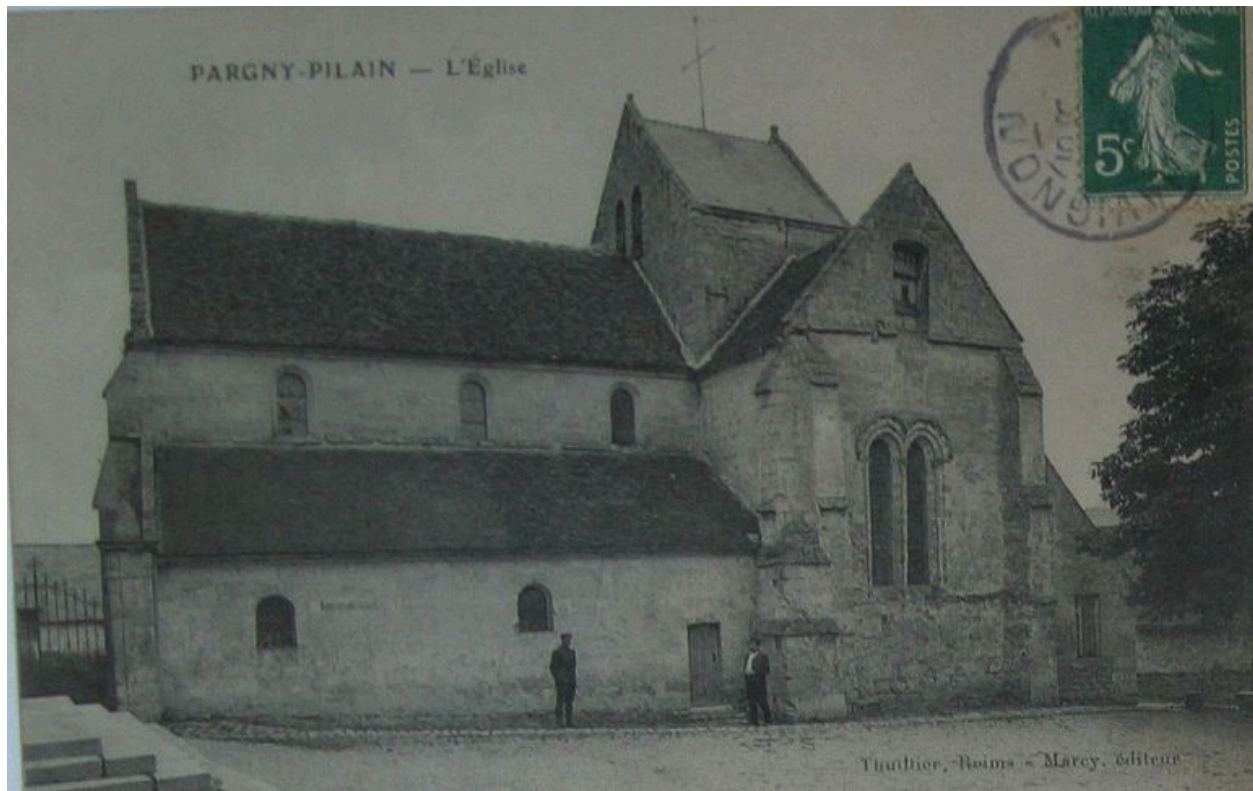
Vue de l'édifice avant la guerre (coll. part).
Phot. Inès Guérin
IVR22_20030202879NUCAB

Vue de l'édifice avant la guerre (coll. part).

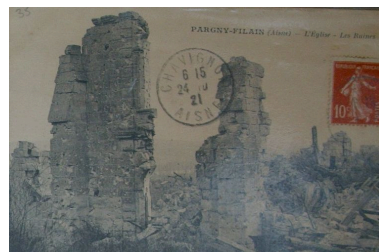
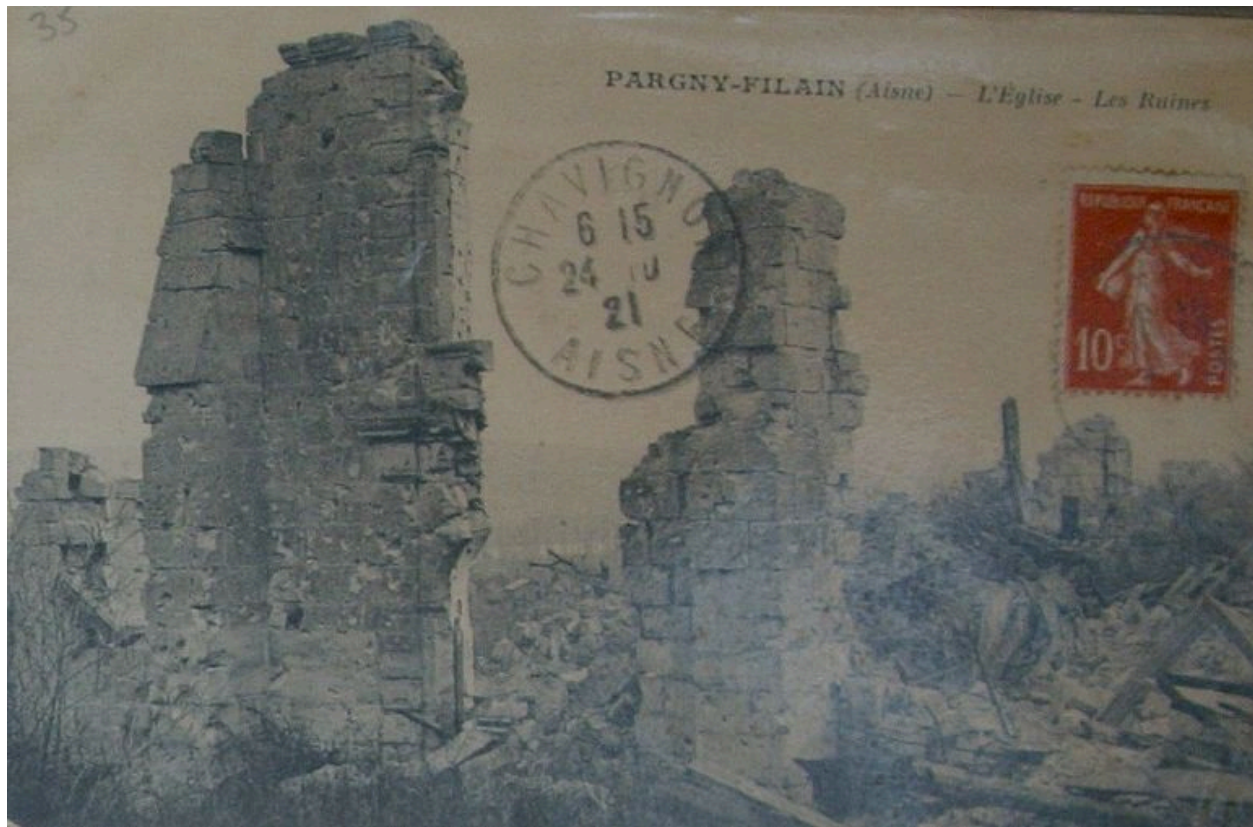
Vue de l'église en ruine (coll. part).
Phot. Inès Guérin
IVR22_20030202880NUCAB

Vue de l'église en ruine (coll. part).

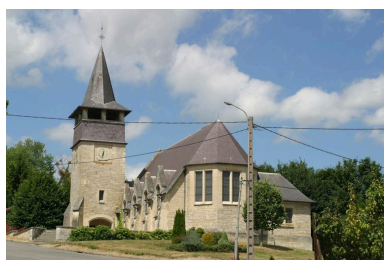
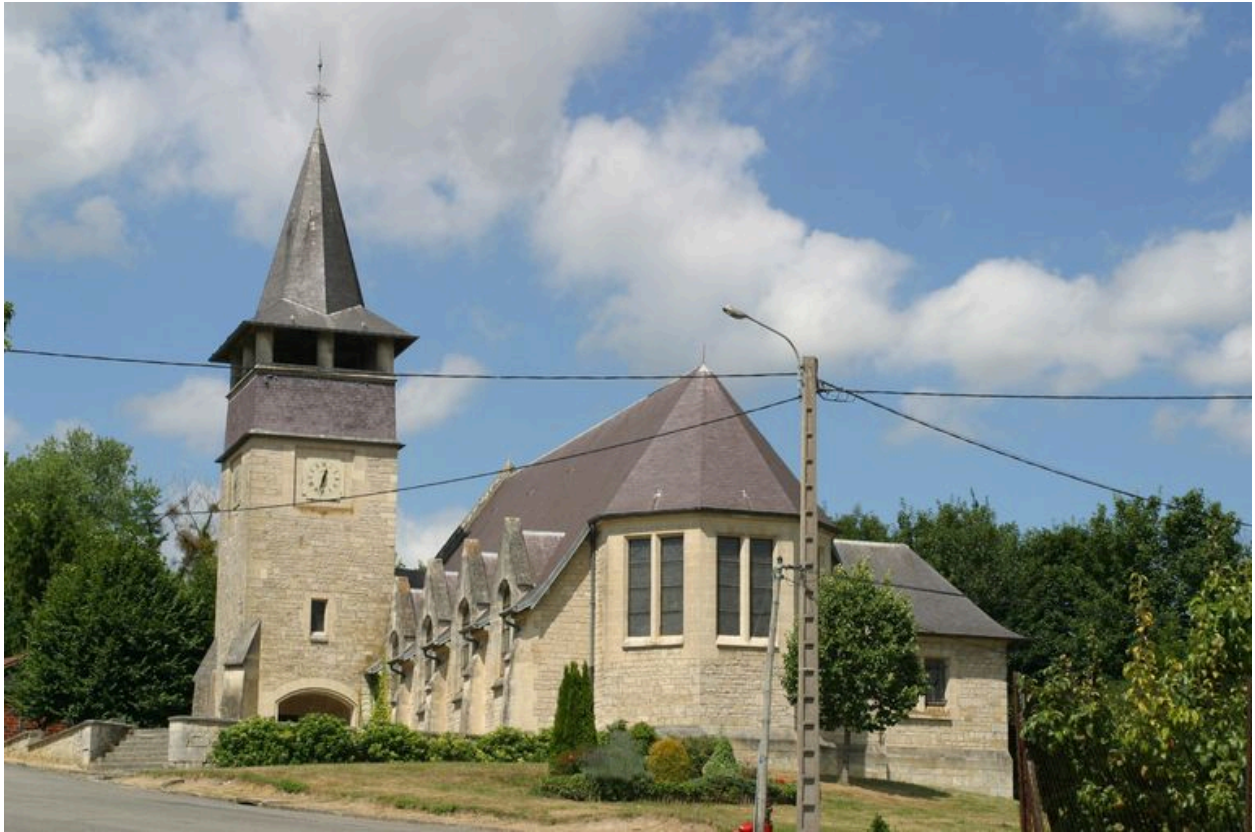
Vue générale.
Phot. Inès Guérin
IVR22_20030202863NUCA

Vue générale.

De style néo-roman, l'église est située sur un tertre excentré du coeur du village. Elle comporte un narthex jouté du porche à base carrée, une nef de quatre travées flanquée de la sacristie au nord et d'un chœur s'achevant sur un chevet à trois pans. L'élévation des murs est composée d'un blocage irrégulier de moellons noyés dans un ciment blanc, aux chaînes d'angle en pierre de taille. La façade ouest, dépourvue de porte, est percée d'une rose. Le clocher-porche, disposé en saillie au sud-ouest de l'édifice, est coiffé d'un toit à section octogonale et pans brisés, ajouré et supporté par des colonnes en ciment. Les quatre baies cintrées de la nef, séparées par de petits contreforts, sont surmontées à l'extérieur d'un gâble triangulaire. Le chevet reçoit le jour par trois baies rectangulaires. Le narthex est surmonté d'une tribune. La charpente apparente retombe sur les lunettes des fenêtres.

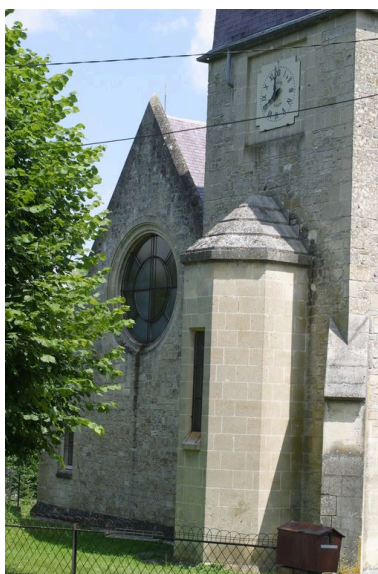
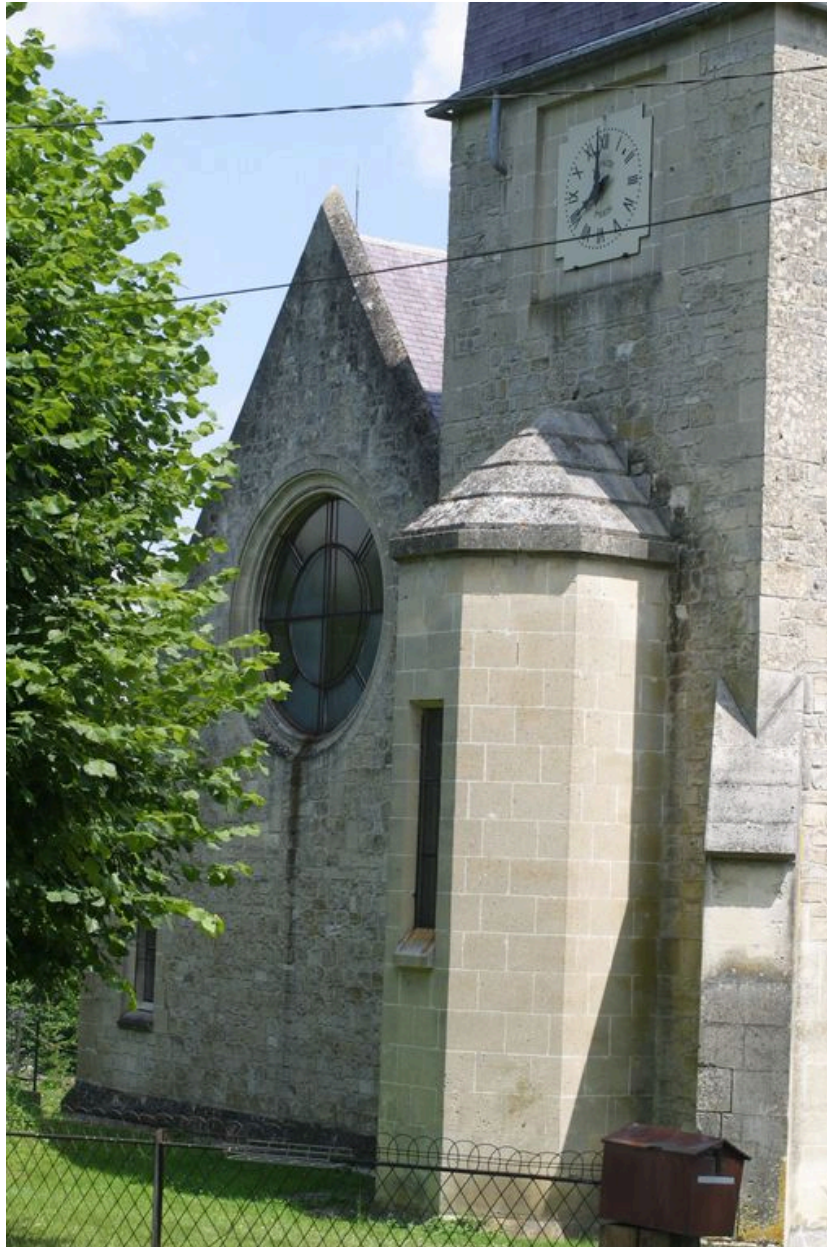
Vue de la façade ouest.
Phot. Inès Guérin
IVR22_20030202865NUCA

Vue de la façade ouest.

L'utilisation des gâbles triangulaires coiffant les baies se rencontre également à Chavignon. La voûte originale de forme elliptique contraste avec l'aspect relativement conventionnel de l'extérieur de l'édifice.

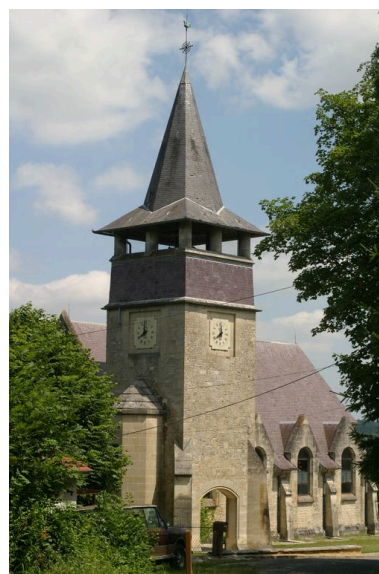
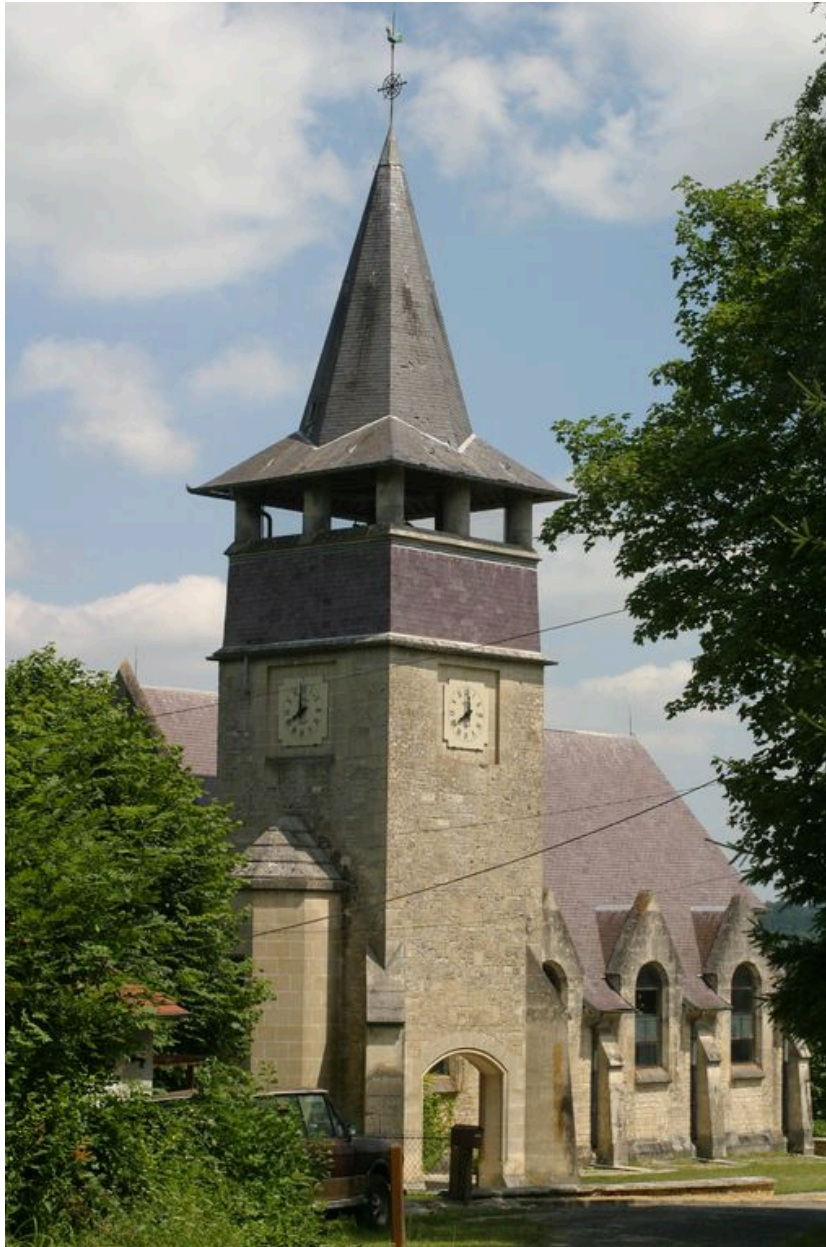
Vue latérale.
Phot. Inès Guérin
IVR22_20030202864NUCA

Vue latérale.

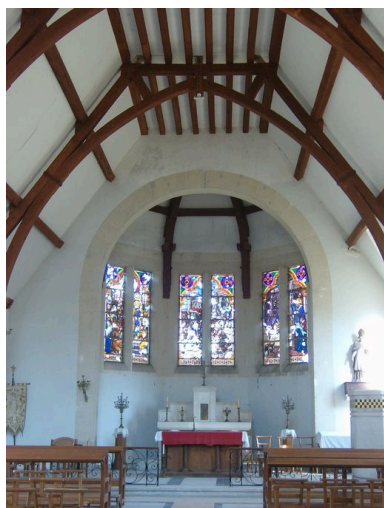
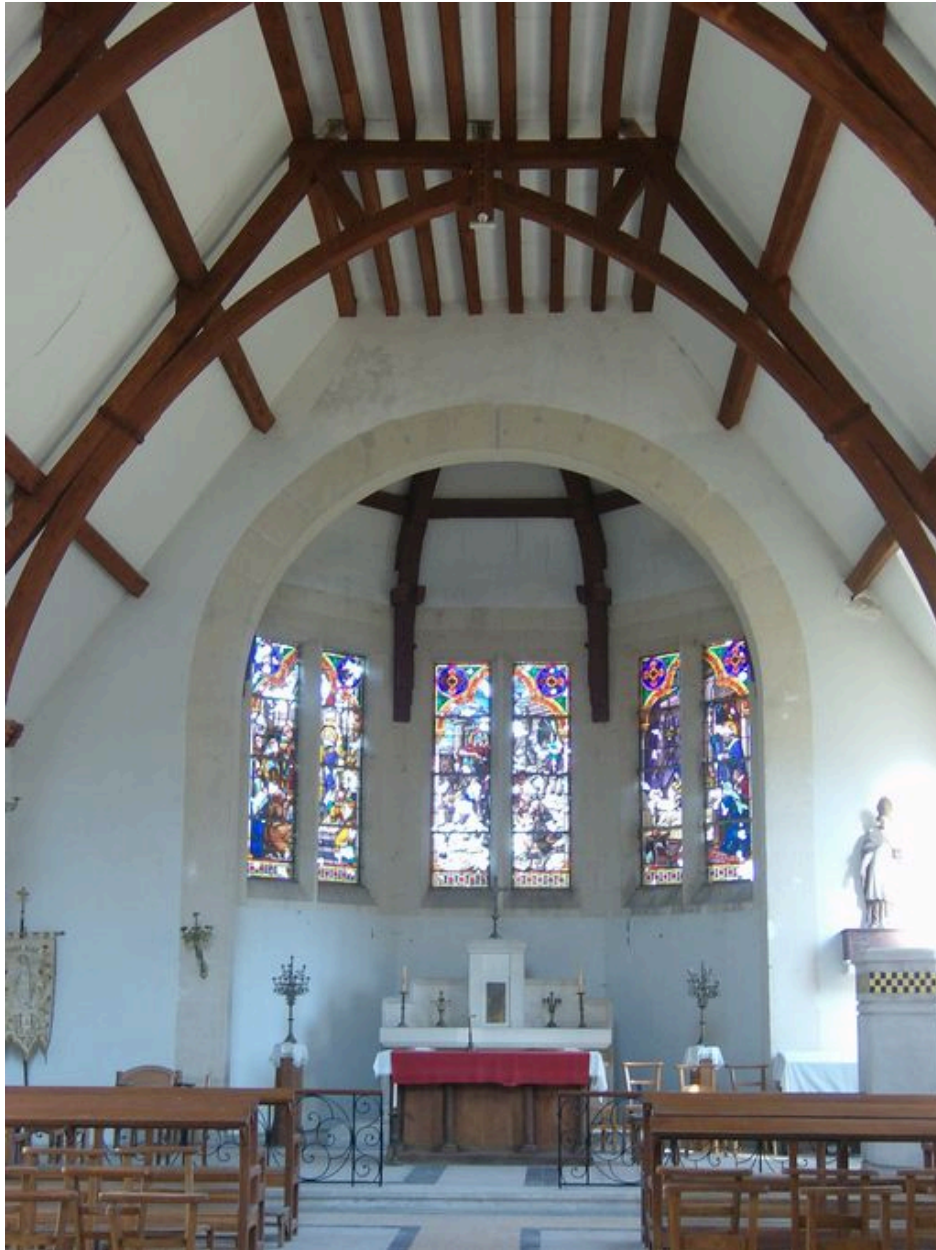
Vue générale du chœur.
Phot. Inès Guérin
IVR22_20030202862NUCA

Vue générale du chœur.
