Hauts-de-France, Aisne
Vervins
3 rue du traité de paix

Fortification d'agglomération

Numéro de dossier : IA02000350
Date de l'enquête initiale : 1999
Date(s) de rédaction : 1999
Cadre de l'étude : inventaire topographique ville de Vervins
Degré d'étude : étudié

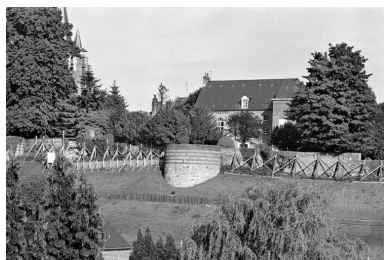
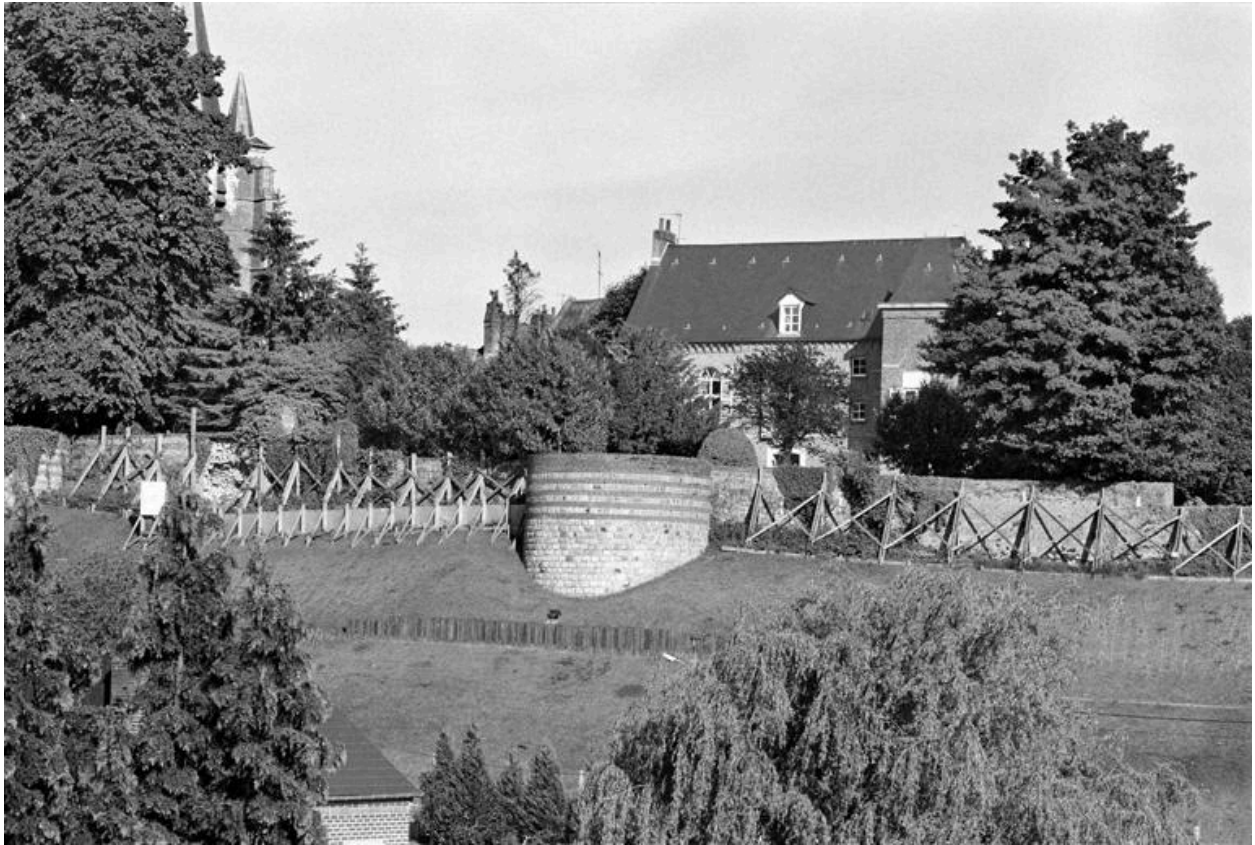
IVR22_19990202111Z

Vue de l'élévation septentrionale,
prise au niveau de la sous-préfecture.

Vue de l'élévation septentrionale, prise au niveau de la sous-préfecture.

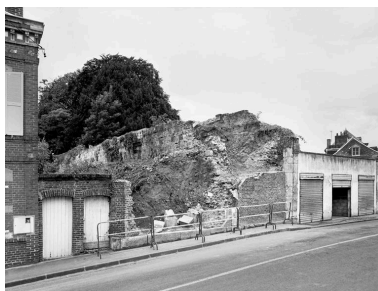
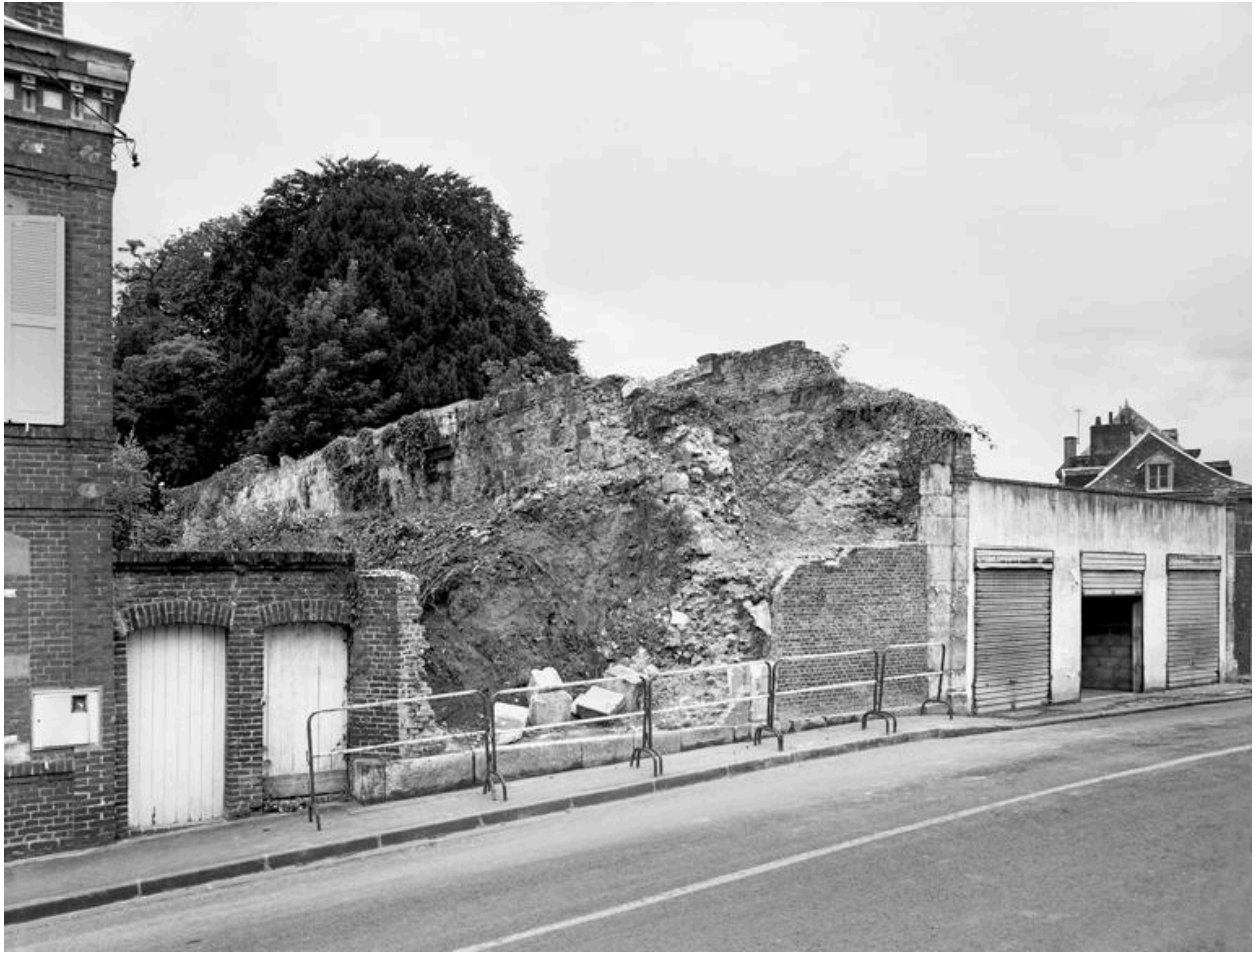
IVR22_19980200703X

Vue réalisée en 1998, depuis la rue
Condorcet, mettant en évidence la
composition faite de 2 parements
de grès et d'un remplissage de
blocailles noyées dans un mortier.

Vue réalisée en 1998, depuis la rue Condorcet, mettant en évidence la composition faite de 2 parements de grès et d'un remplissage de blocailles noyées dans un mortier.

La fortification est de plan triangulaire. Elle est protégée au sud et au nord par une dénivelée naturelle, et à l'est par un fossé aujourd'hui comblé. La muraille est composée de 2 parements de grès et d'un remplissage de blocailles, noyées dans un mortier. Elle était constituée de 21 tours de plan circulaire de 8 m de diamètre et d'une seule de plan carré.

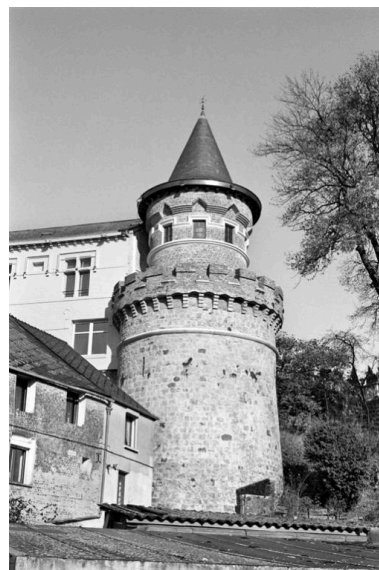
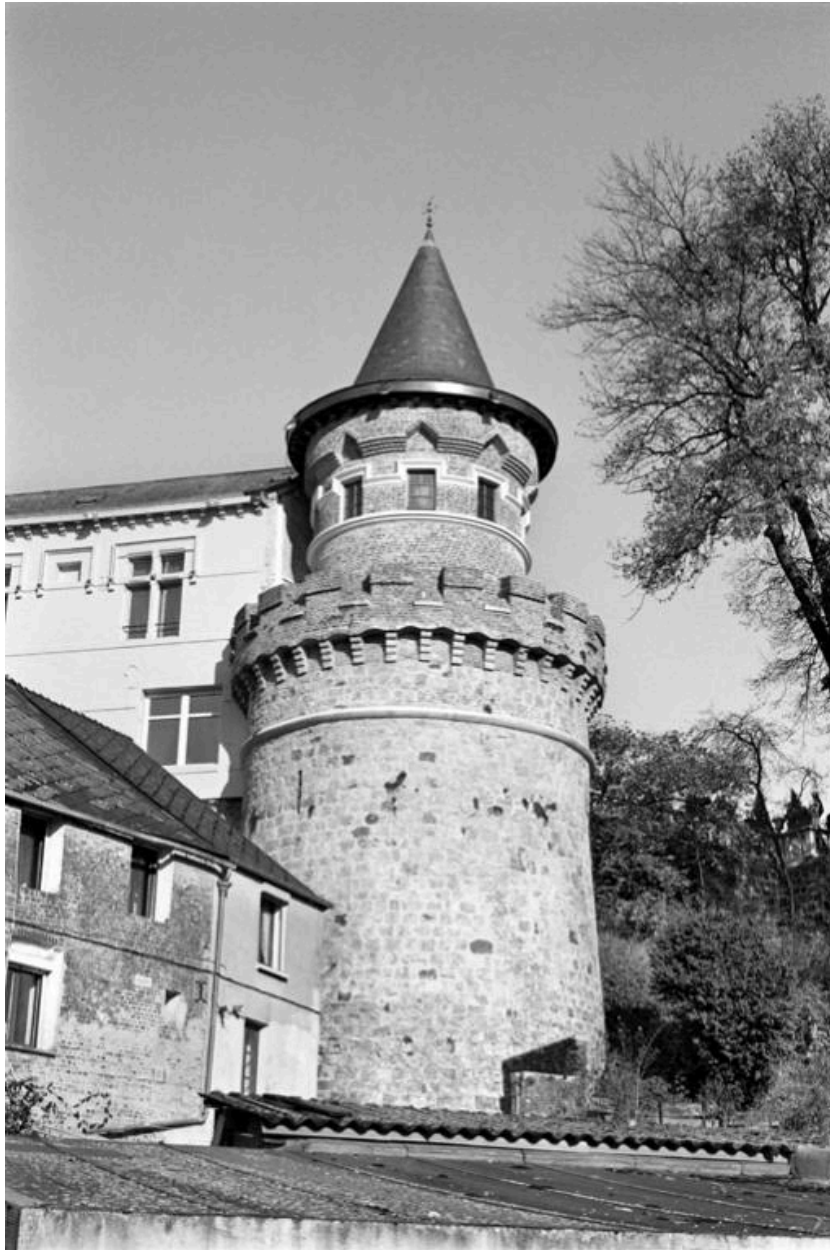
IVR22_19990207086Z

Vue de la tour des Fermes
(ancienne prison), transformée
en 1853 dans le style médiéval.

Vue de la tour des Fermes (ancienne prison), transformée en 1853 dans le style médiéval.

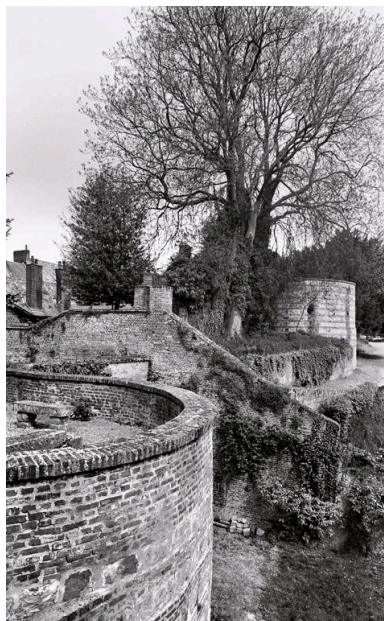
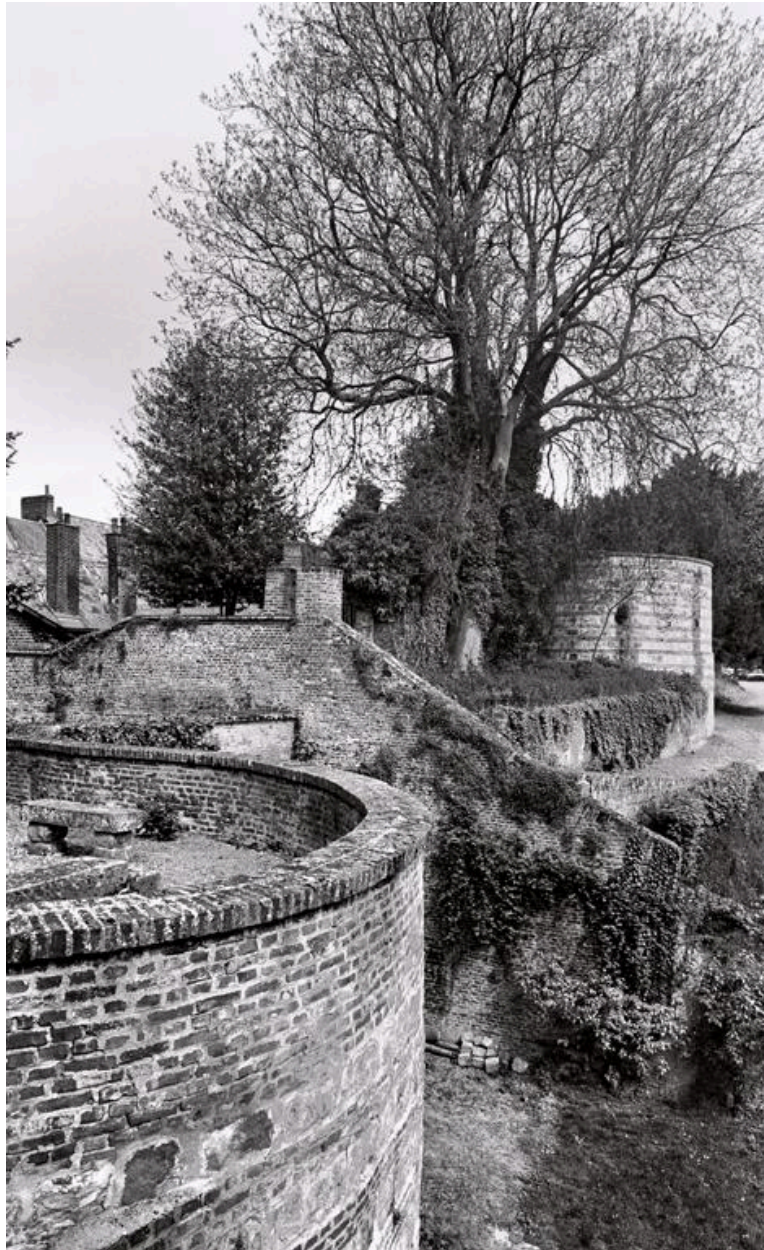
Détail d'une tour des fortifications de la ville.
Phot. Pierre-Yves Brest
IVR22_19990201839Z

Détail d'une tour des fortifications de la ville.

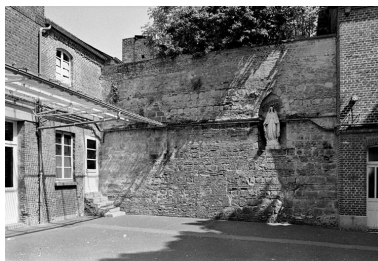
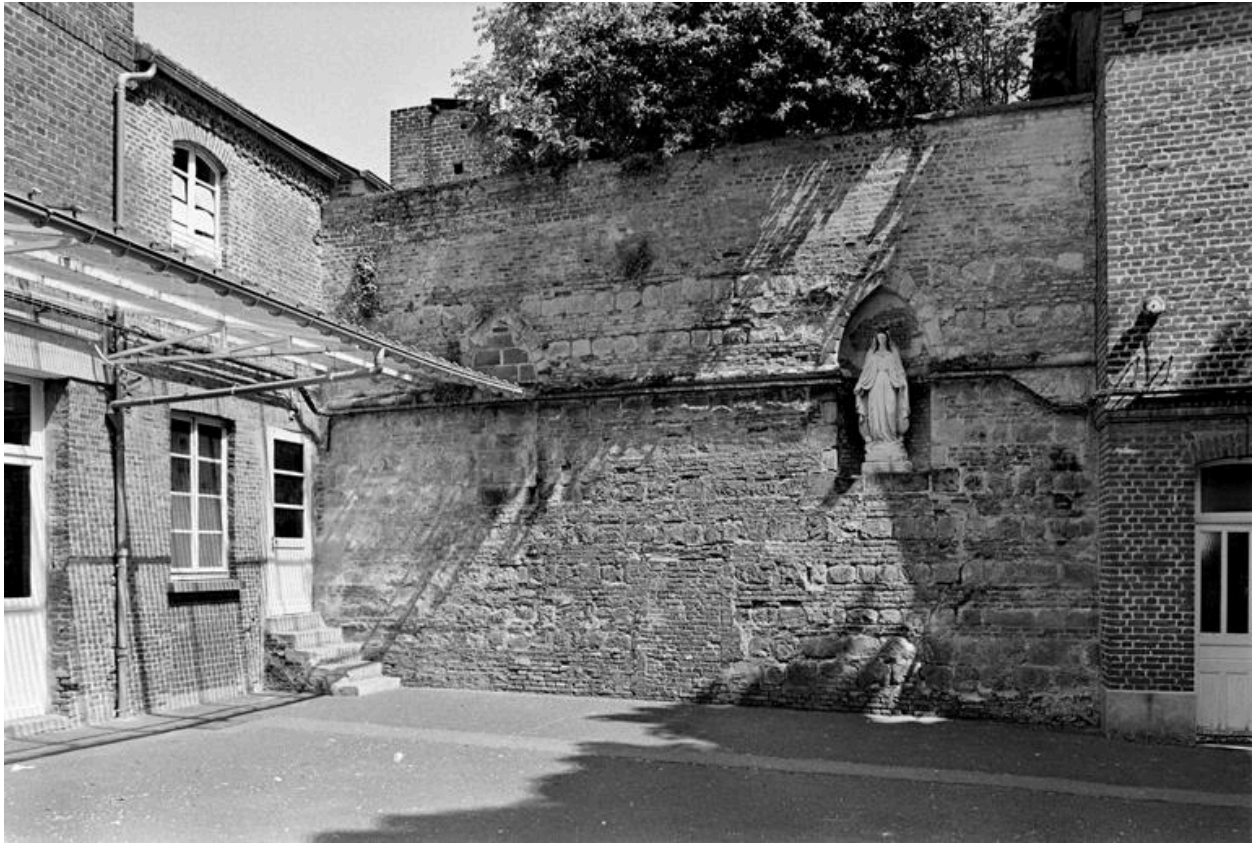
Vue, depuis la cour intérieure de l'insitution Sainte-Anne, d'une partie de l'ancienne fortification.
Phot. Pierre-Yves Brest
IVR22_19990201846Z

Vue, depuis la cour intérieure de l'insitution Sainte-Anne, d'une partie de l'ancienne fortification.
