Hauts-de-France, Nord
Beaufort
15 rue Aristide-Briand

Ancienne ferme

Numéro de dossier : IA59002411
Date de l'enquête initiale : 2004
Date(s) de rédaction : 2004
Cadre de l'étude : inventaire préliminaire PNR Avesnois
Degré d'étude : repéré

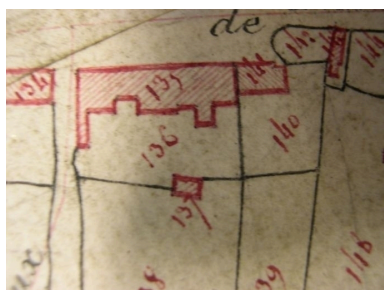
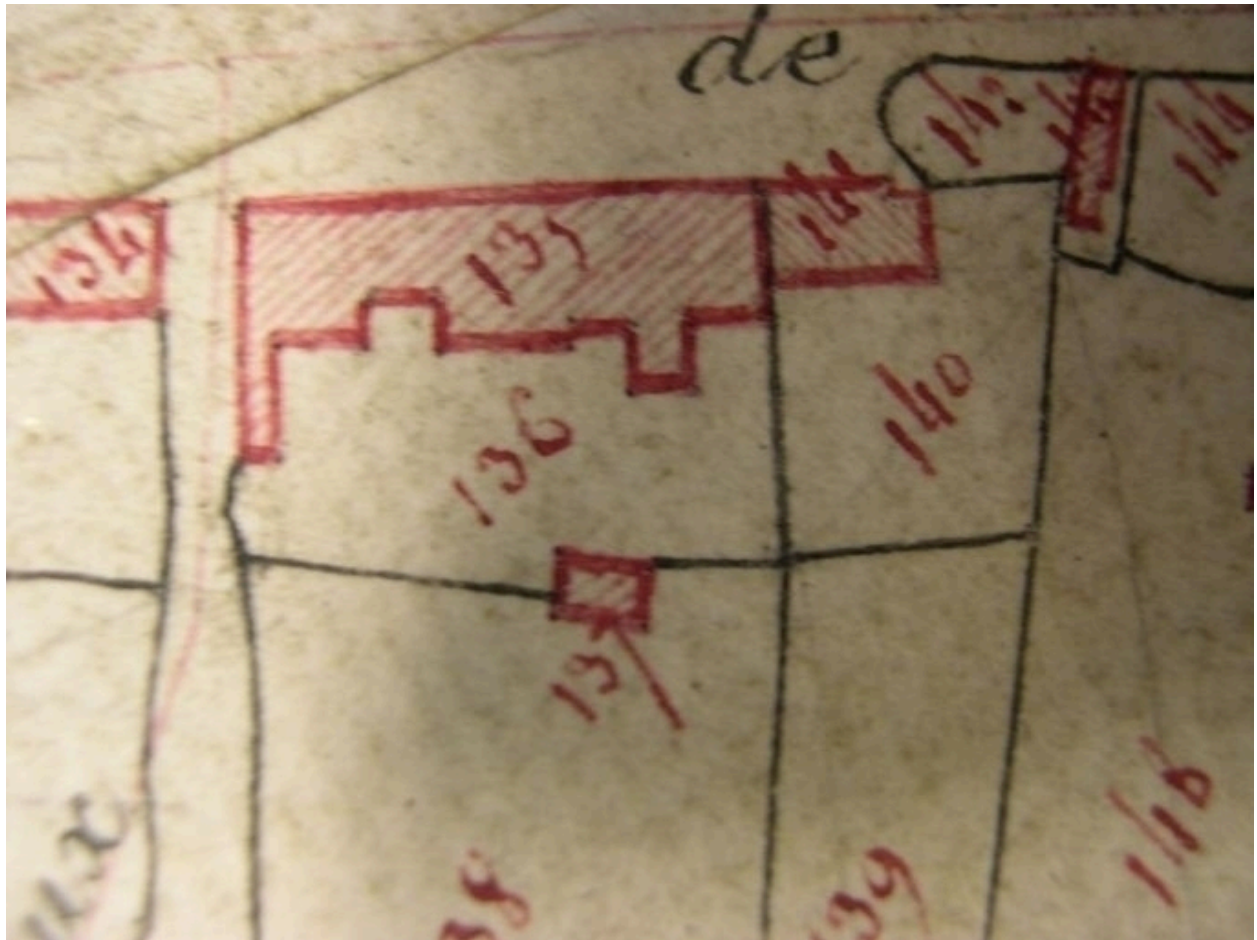
Extrait de la feuille cadastrale
E2. Plan de situation en 1810.

Extrait de la feuille cadastrale E2. Plan de situation en 1810.

Le linteau de la porte du logis porte l'inscription et la date gravées : IHS M A 1631. Il a été remonté mais semble tout de même appartenir à l'ensemble d'origine, identifiable, par des fenêtres à meneaux bouchées, situées dans le pignon ouest. En revanche, la forme des ouvertures du rez-de-chaussée, ainsi que la mise en œuvre des matériaux permettent de dater cette partie du 18^e siècle. Sans doute dans la première moitié du 19^e siècle, la ferme a ensuite été surélevée, comme en témoigne la différence entre les moellons employés dans l'élévation et la forme des ouvertures, à linteau droit, de l'étage. Sur le cadastre de 1810, l'ensemble avait la même forme générale ; cependant, la façade arrière présentait des volumes en saillies et des rentrants qui ont disparu en 1845, date du second cadastre. Le bâtiment d'exploitation à l'ouest a été prolongé vers l'ouest entre 1810 et 1845, puis surélevé. Depuis 1845, seules quelques annexes ont été ajoutées.

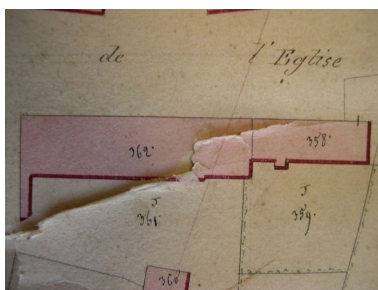
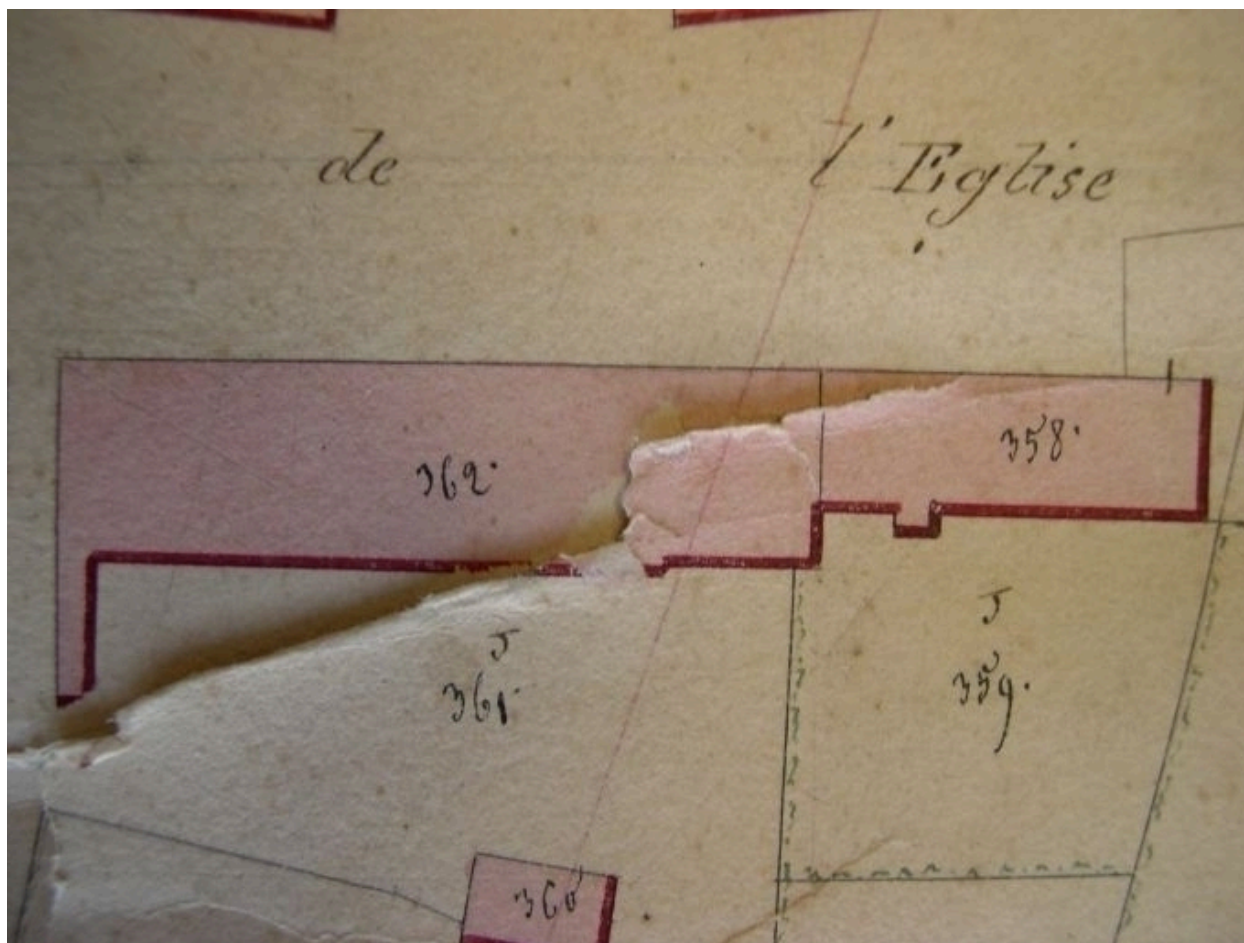
Extrait de la feuille cadastrale
D1. Plan de situation en 1845.

Extrait de la feuille cadastrale D1. Plan de situation en 1845.

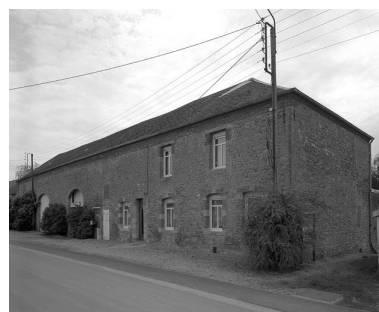
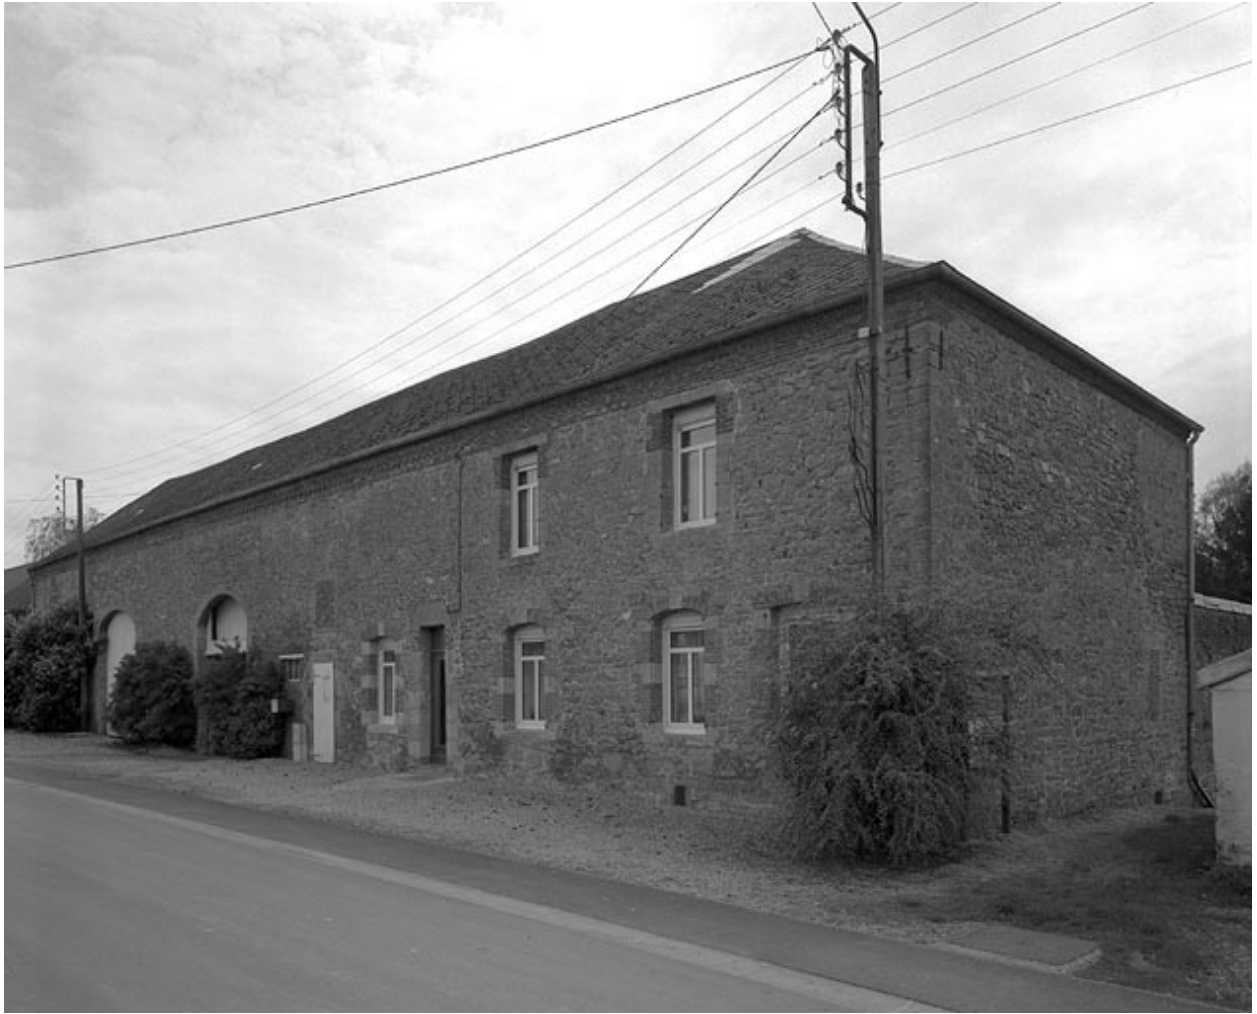
Vue générale.

Cette ferme monumentale unifâitage adopte un plan rectiligne hormis une remise en retour d'équerre, sur l'arrière de la parcelle. D'est en ouest, elle comprend une vaste grange double, traversée par un passage chartier, des étables anciennement surmontées d'un fenil et un logis à un étage. Les ouvertures du fenil ont été bouchées par de la brique. La maçonnerie est entièrement en moellon de calcaire marbrier, hormis la corniche et des éléments composant l'encadrement des ouvertures. Dans le prolongement de la ferme d'origine, accolé à la grange, a été rajouté un volume plus bas couvert en tuiles, comprenant une partie étables et une grange annexe.

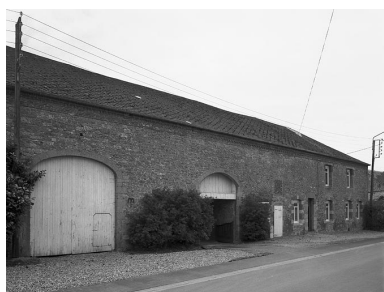
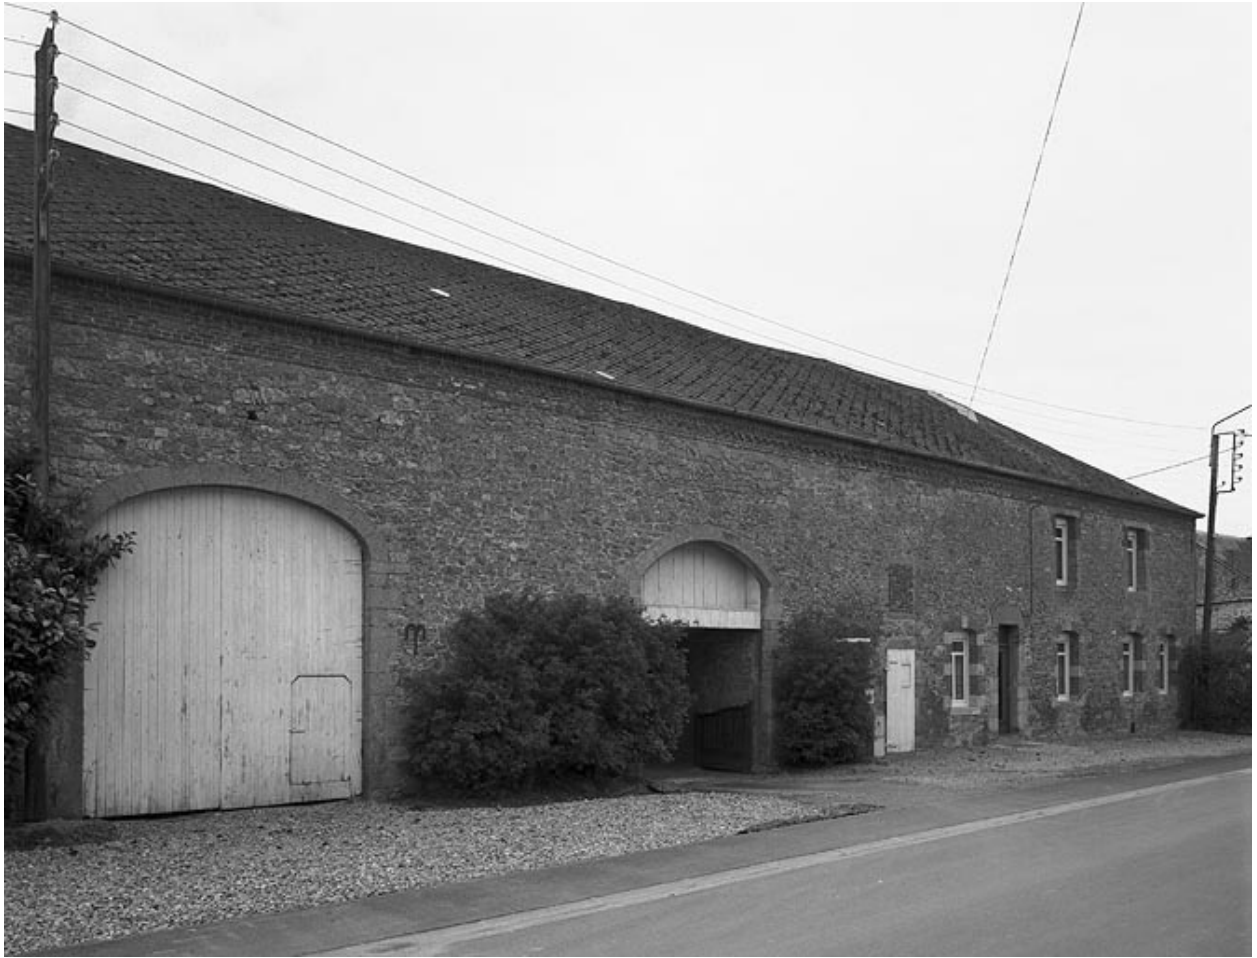
Vue générale avec les
granges au premier plan.

Vue générale avec les granges au premier plan.

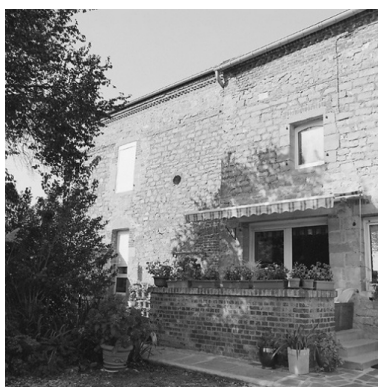
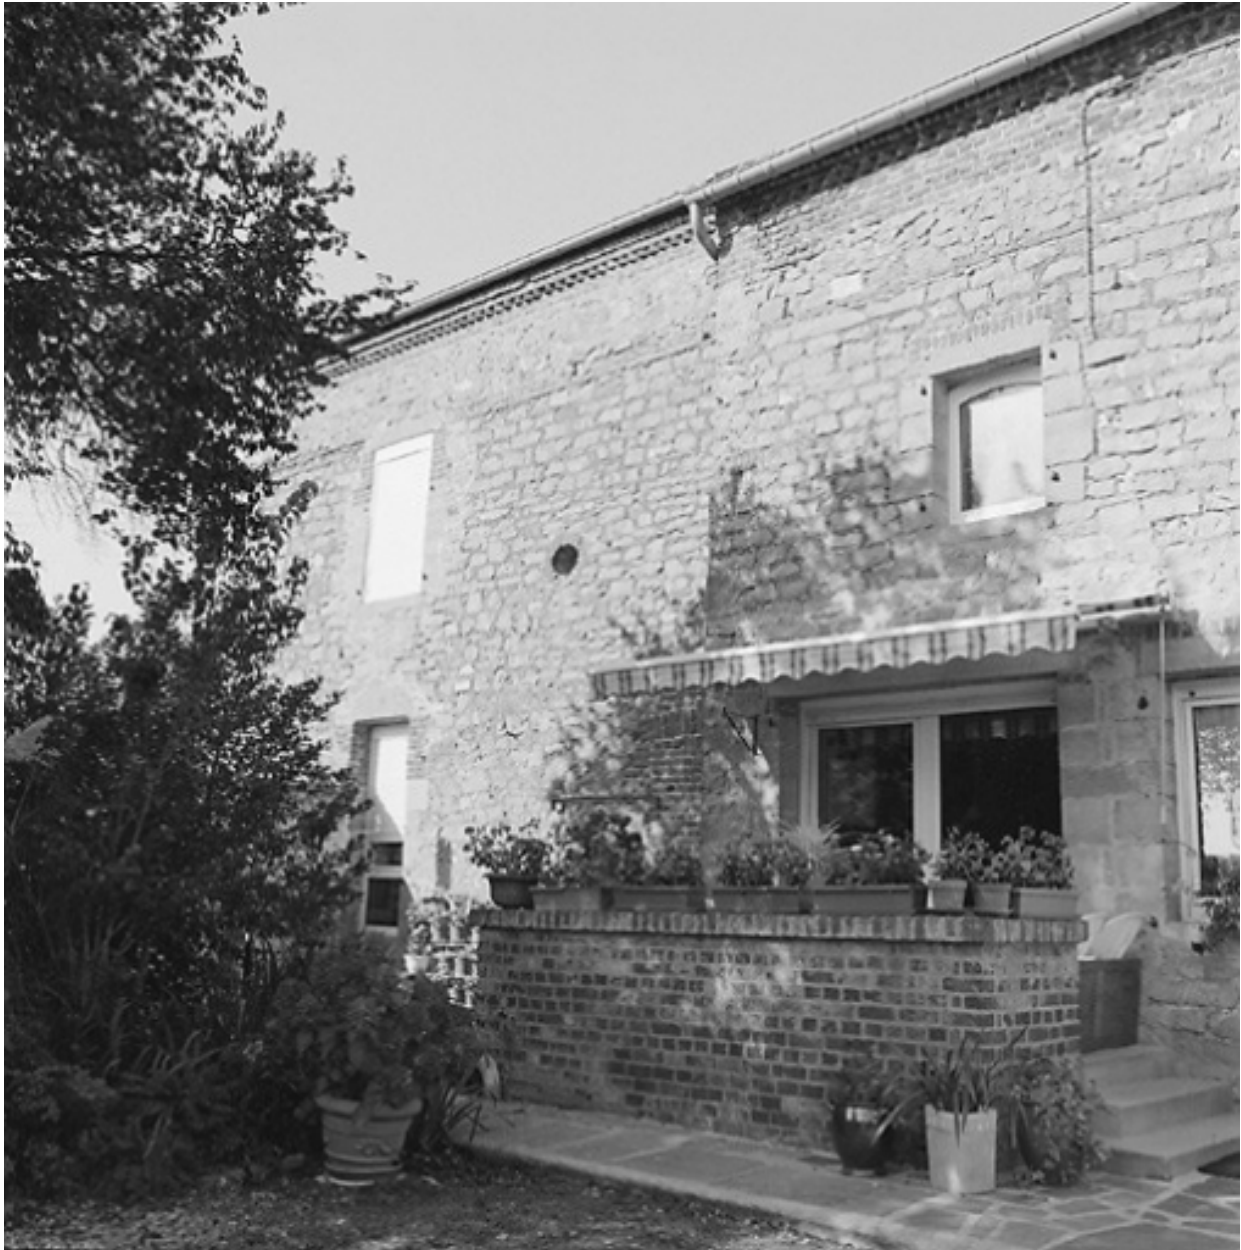
Vue de l'élévation
postérieure du logis.

Vue de l'élévation postérieure du logis.

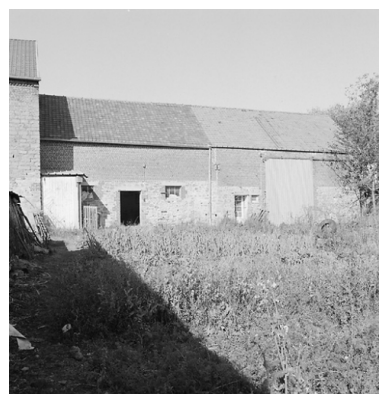
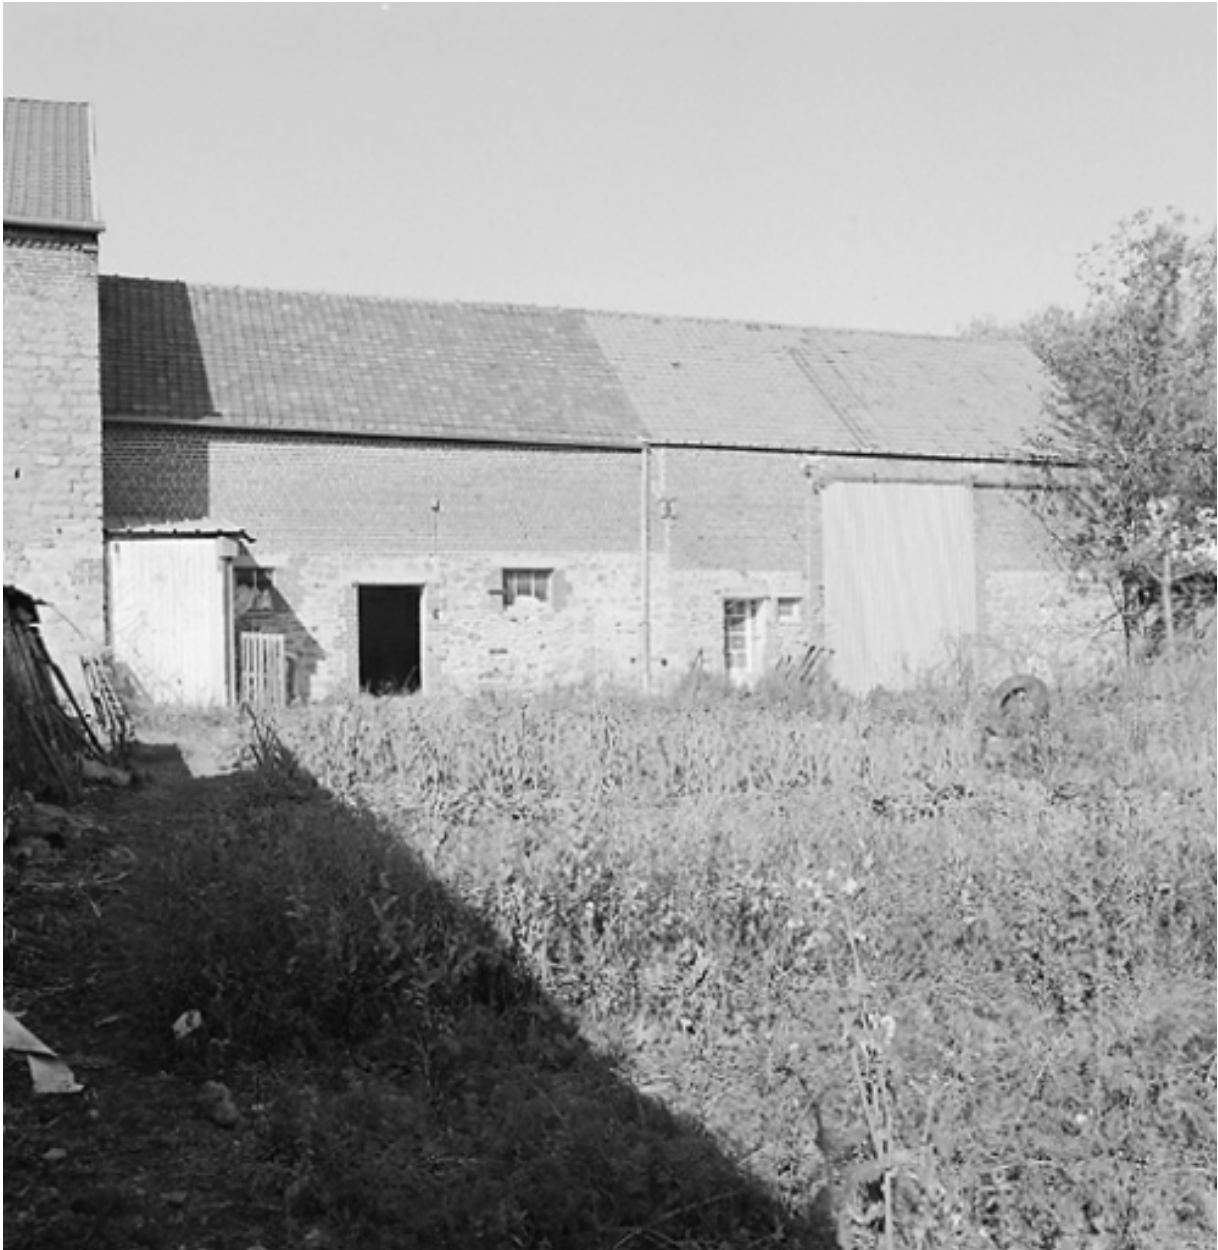
Vue de l'élévation postérieure des
étables et de la grange annexe.

Vue de l'élévation postérieure des étables et de la grange annexe.

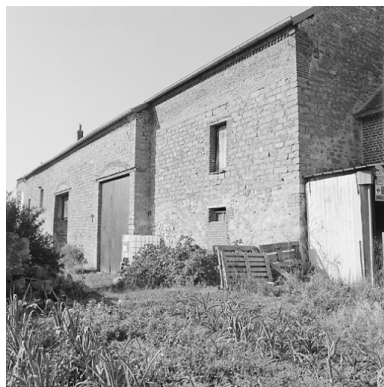
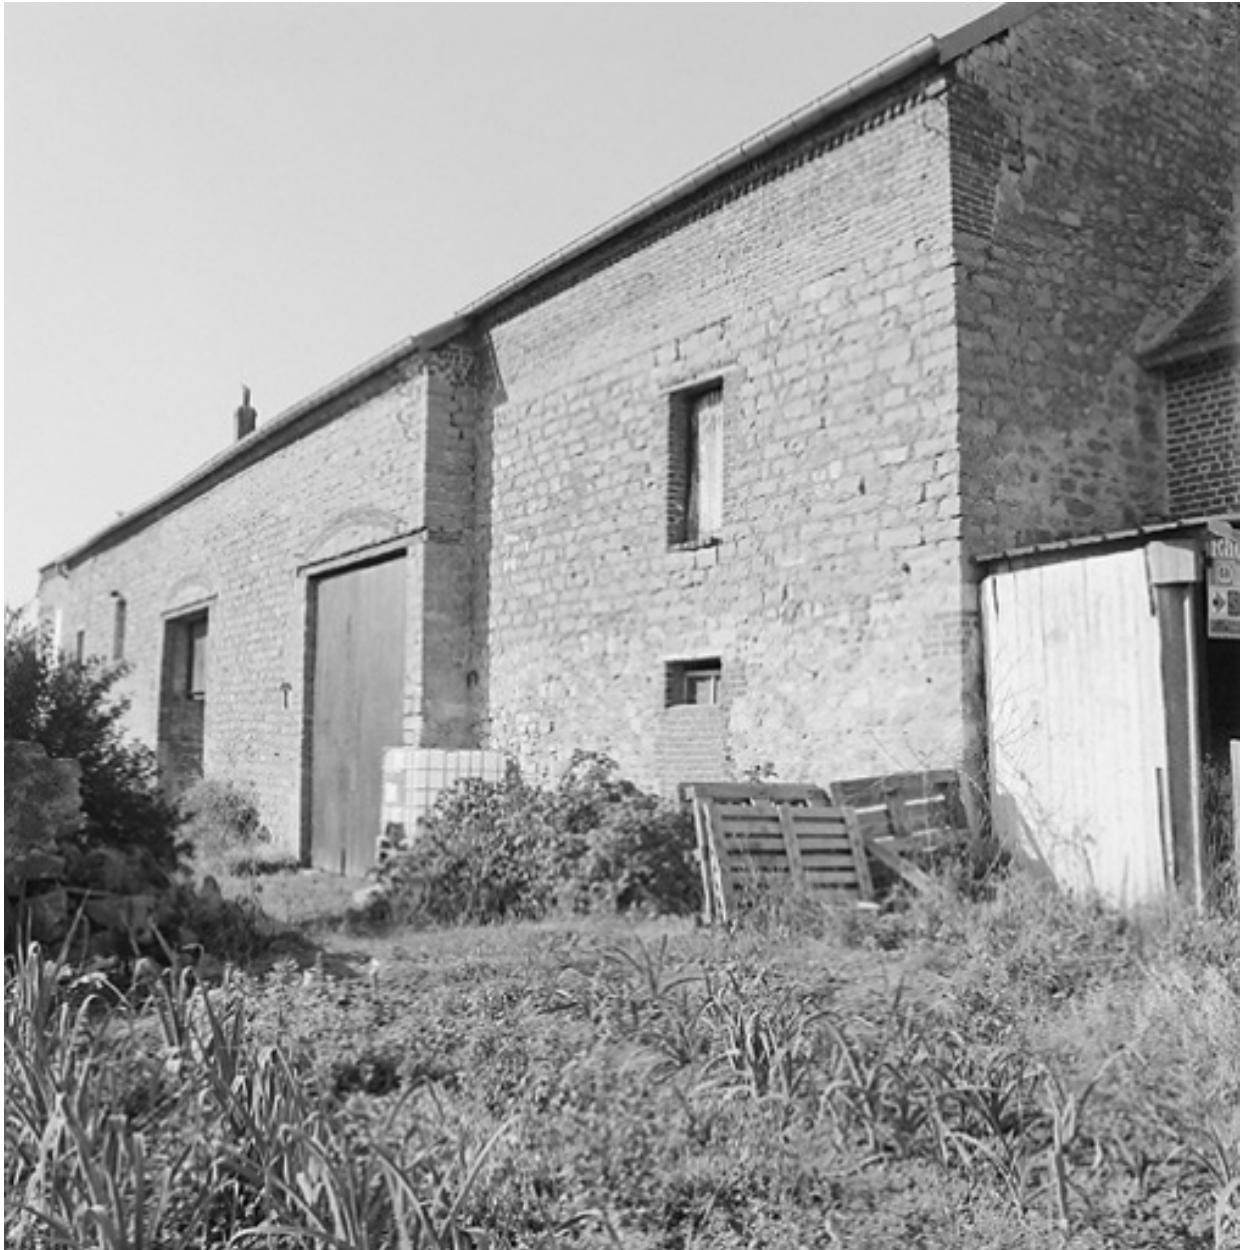
Vue de l'élévation postérieure.
Phot. Pierre Thibaut
IVR31_20055901115X

Vue de l'élévation postérieure.

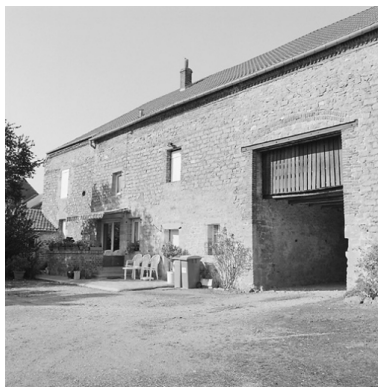
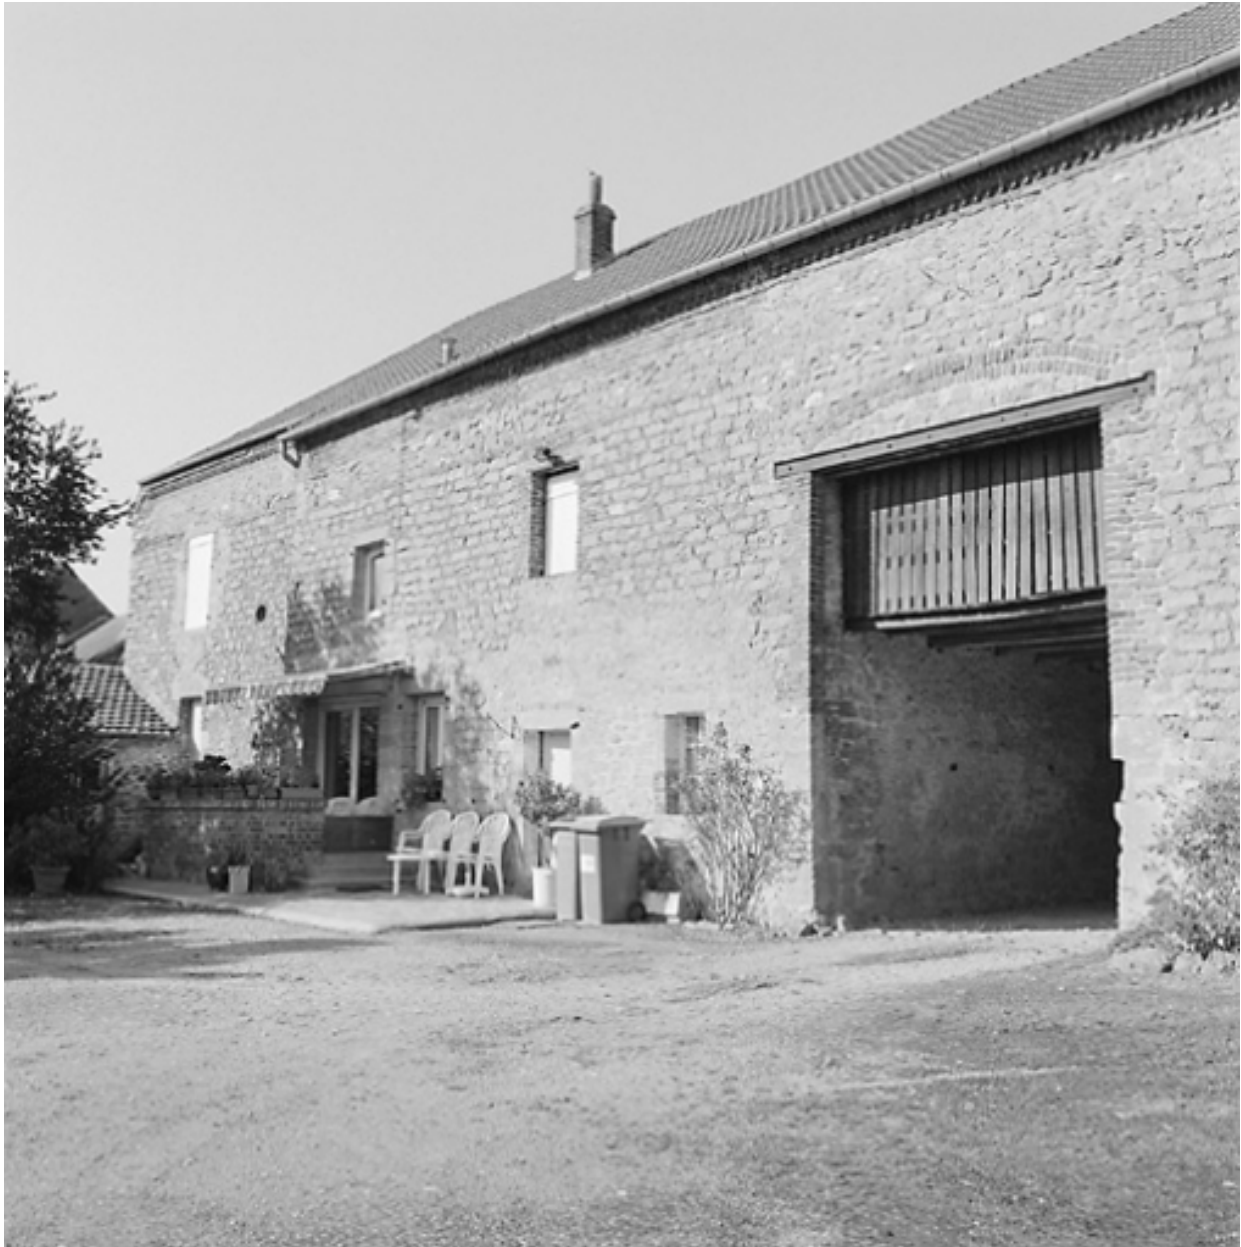
Vue de l'élévation postérieure
du logis, d'une étable
et du passage chartier.
Phot. Pierre Thibaut
IVR31_20055901114X

Vue de l'élévation postérieure du logis, d'une étable et du passage chartier.

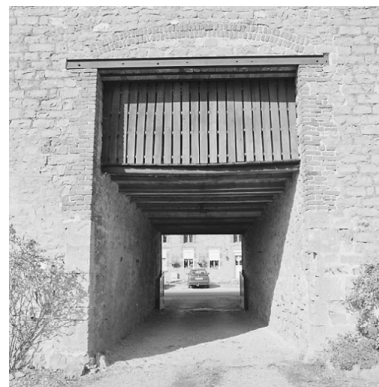
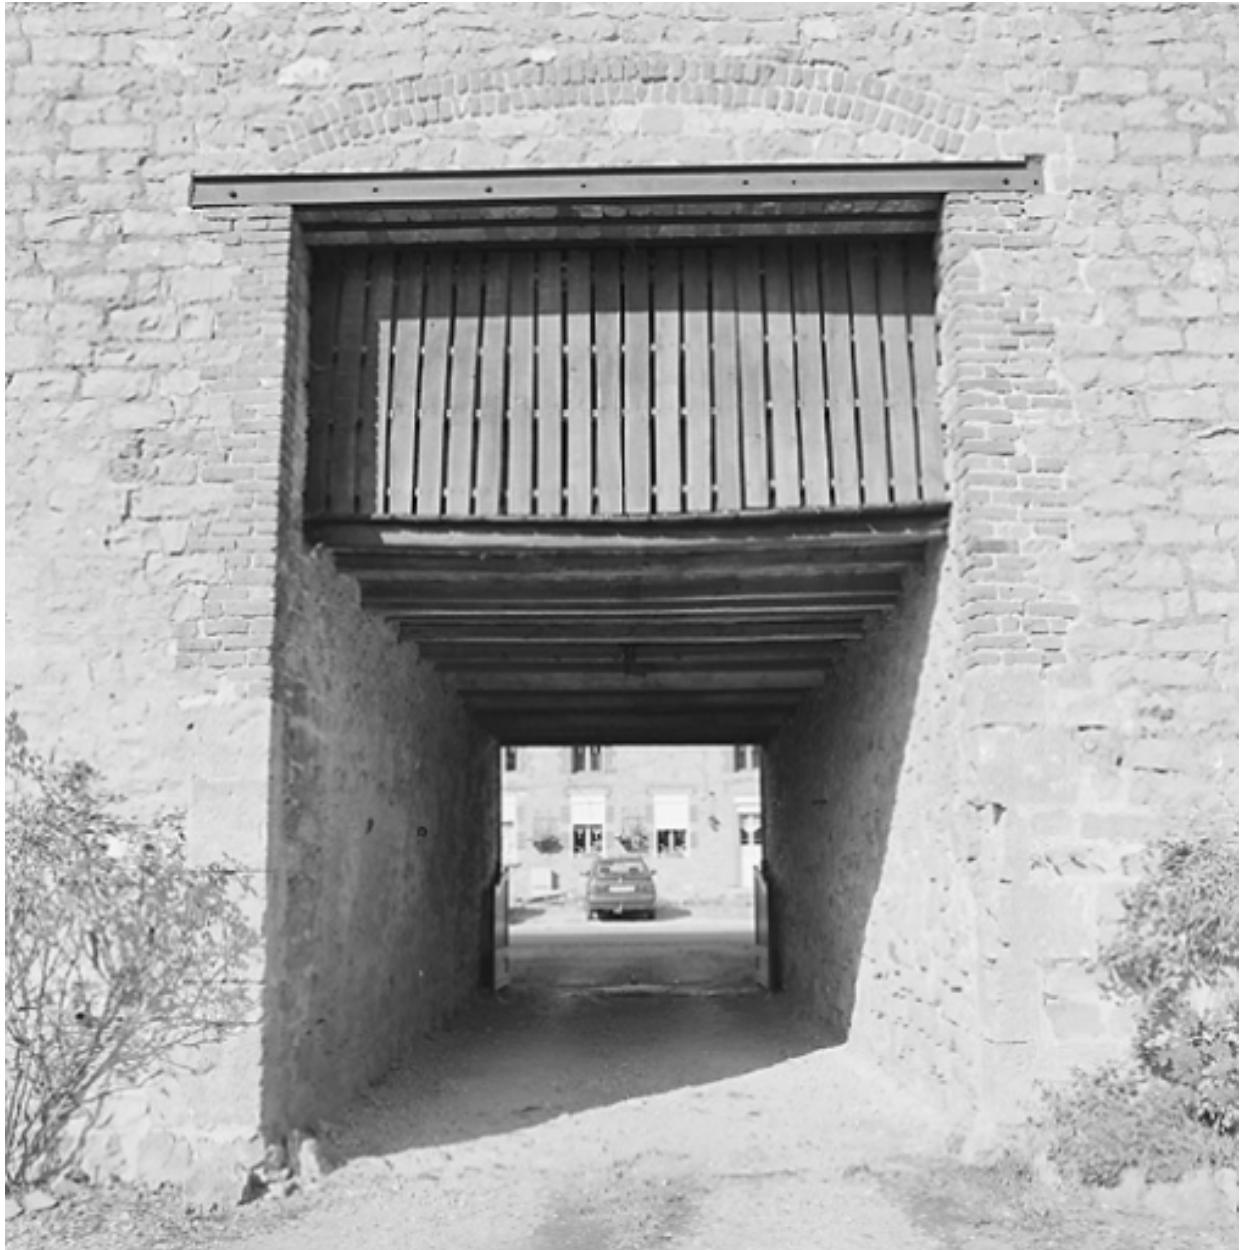
Vue du passage
chartier, depuis la cour.
Phot. Pierre Thibaut
IVR31_20055904701X

Vue du passage chartier, depuis la cour.
