Hauts-de-France, Oise
Montreuil-sur-Brèche

Église paroissiale Saint-Pierre de Montreuil-sur-Brèche

Numéro de dossier : IA60005327

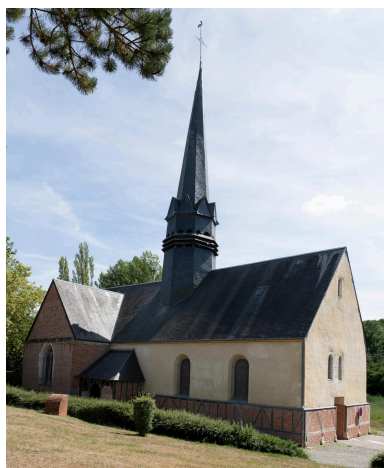
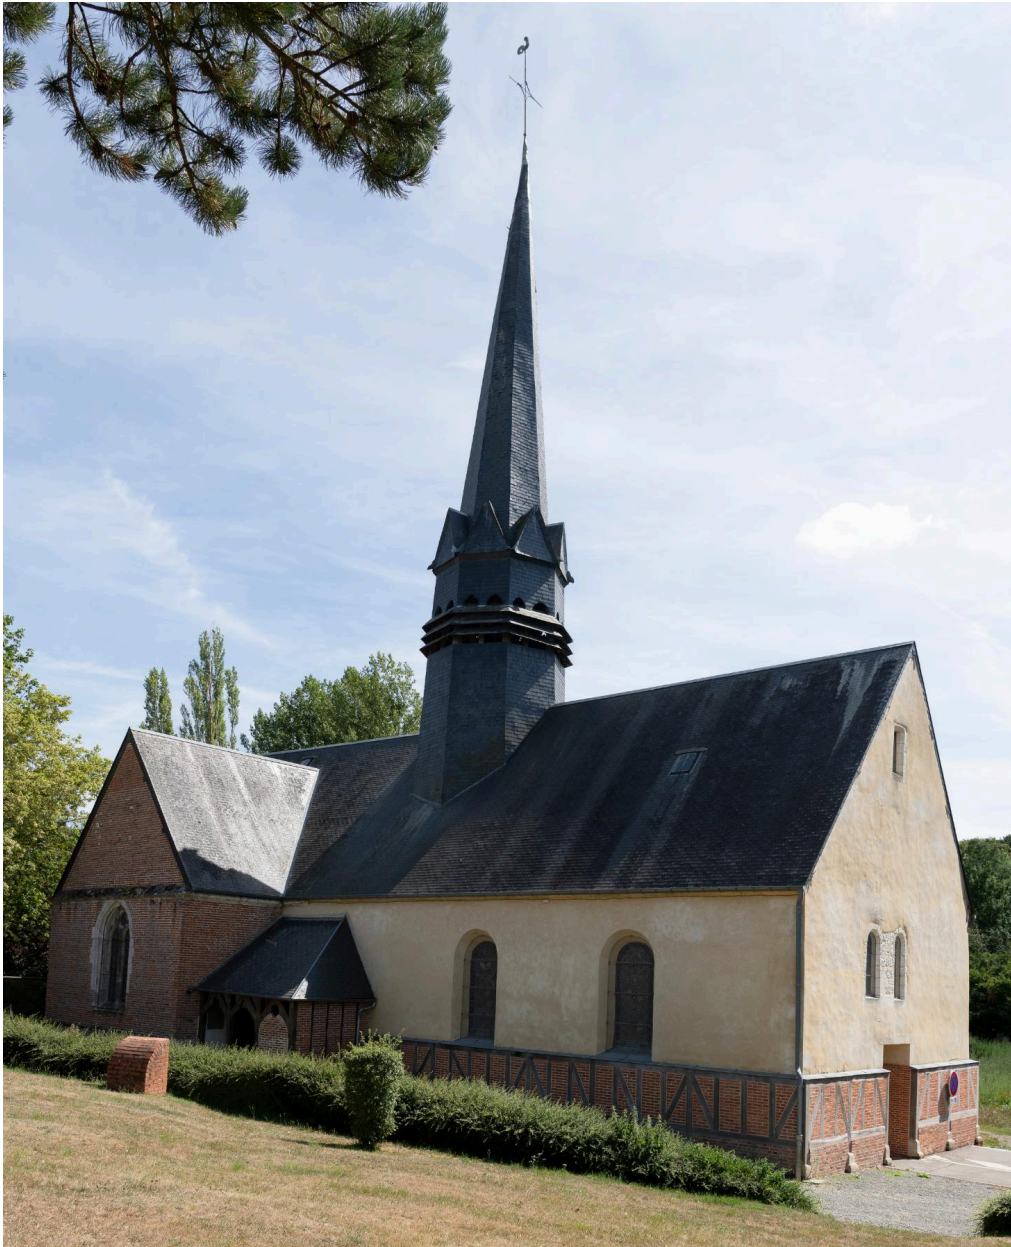
Vue depuis le nord-ouest.
Phot. Marc Kérignard
IVR32_20226000793NUCA

Vue depuis le nord-ouest.

L'édifice est implanté dans la rue de l'Église, au cœur du village, au bord de la rivière. Orienté nord-ouest/sud-est, il comprend une nef prolongée par un chœur à deux chapelles terminé par une abside polygonale. La chapelle nord est plus étroite que la chapelle sud. La sacristie est située entre la chapelle sud et le chœur. Le clocher, élevé sur la dernière travée de la nef, est accessible par deux escaliers droits : le premier mène à la tribune qui conduit elle-même à la charpente puis au clocher. Essenté d'ardoise, il est de plan octogonal, tout comme sa flèche.

L'église possède deux entrées : la première s'effectue par une porte bâtarde aménagée dans la façade occidentale et surmontée d'une plate-bande ; la seconde dans l'angle de la chapelle nord et de la nef est accessible par un porche en pan de bois et brique.

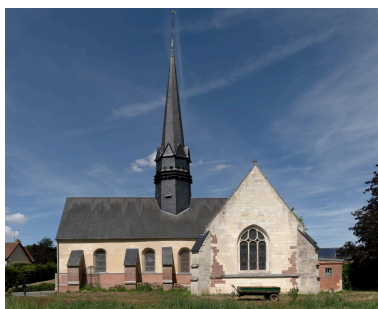
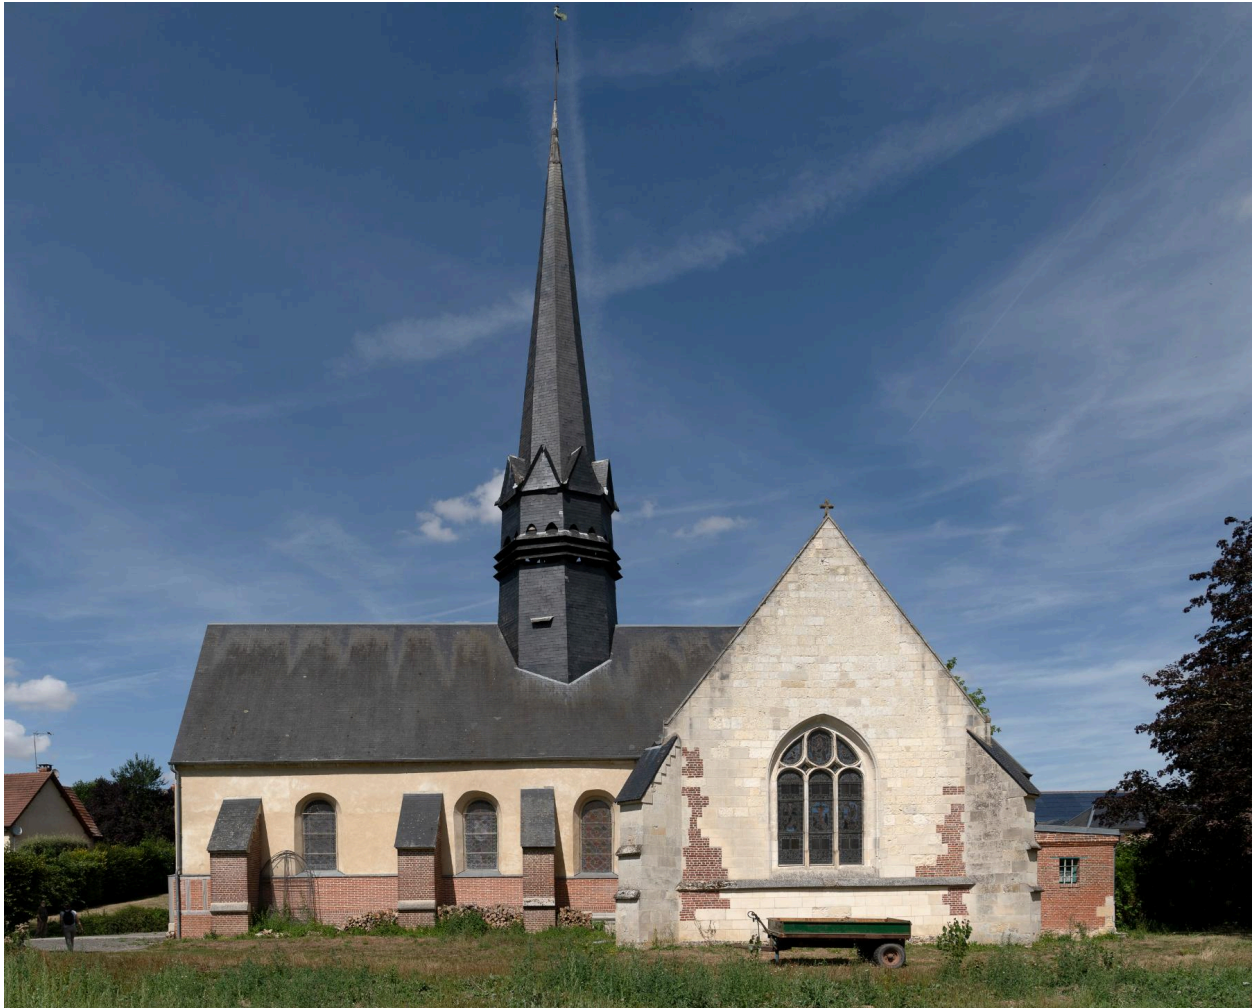
Élévation sud.
Phot. Marc Kérignard
IVR32_20226000792NUCA

Élévation sud.

Les maçonneries de l'église sont en pierre de taille calcaire et moellon calcaire pour la nef, pierre de taille pour la chapelle sud et brique pour la chapelle nord, le chœur et la sacristie. La brique est également présente dans les soubassements de la nef, associée au pan de bois, ainsi que dans les contreforts. Les murs en pierre de la nef sont enduits.

Les toits sont à longs pans avec pignon couvert pour la nef, deux pans et pignon découvert pour la chapelle sud, deux pans et croupe polygonale pour le chœur. Enfin, la chapelle nord est couverte d'un toit à deux pans avec son pignon couvert et la sacristie a sa toiture en appentis. Le porche d'entrée côté nord est couvert d'un toit à un pan et croupe. L'ardoise couvre l'ensemble des toitures.

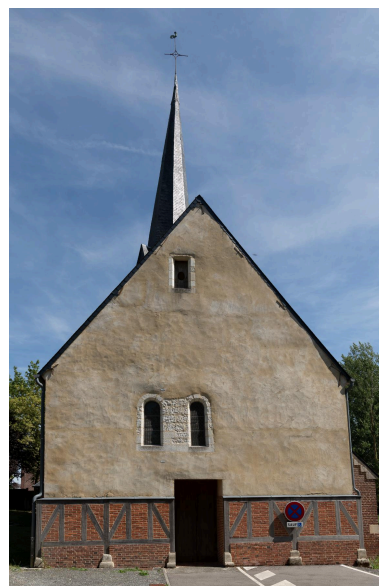
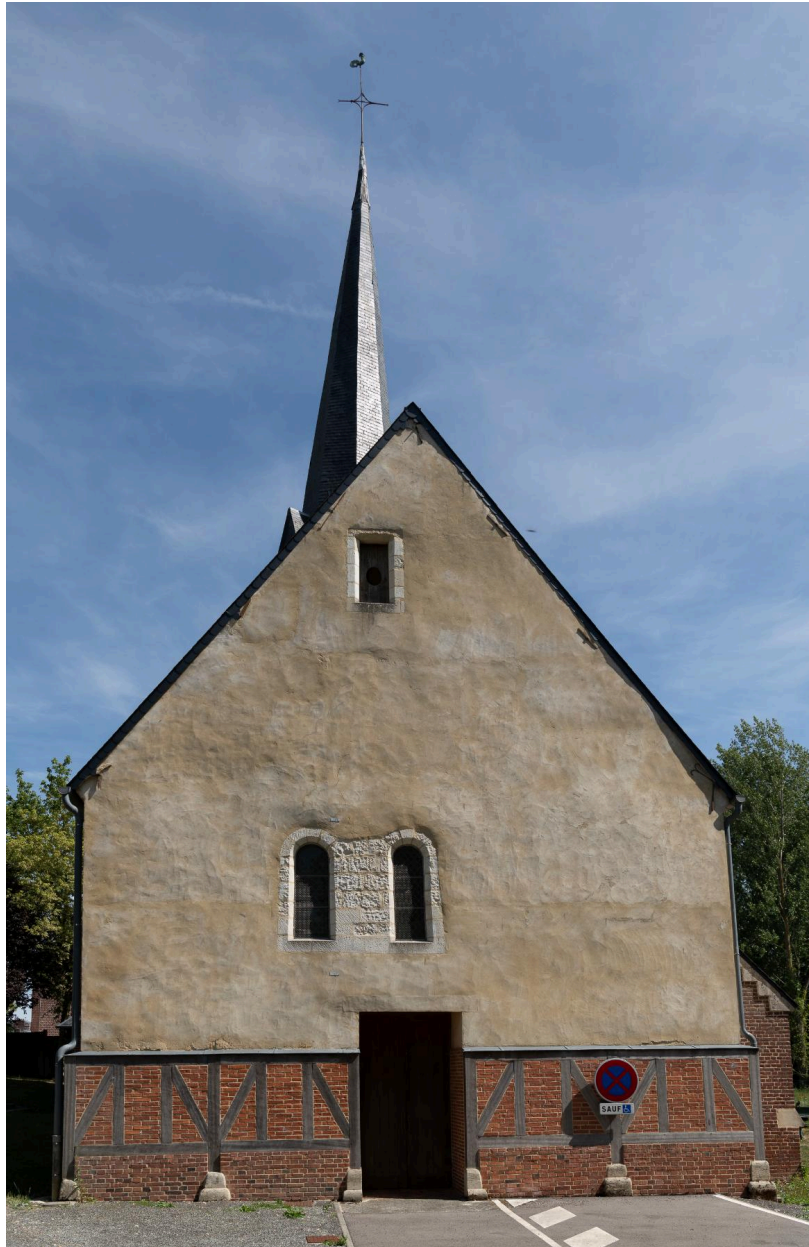
Façade occidentale.
Phot. Marc Kérignard
IVR32_20226000791NUCA

Façade occidentale.

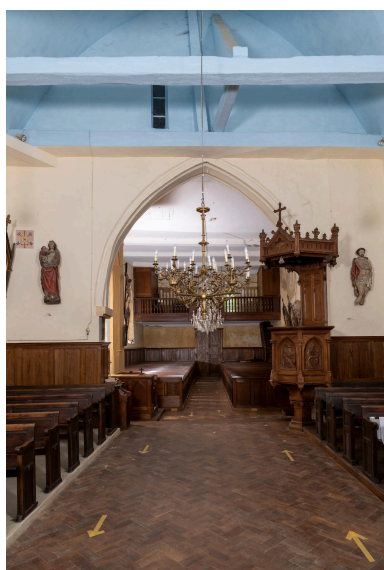
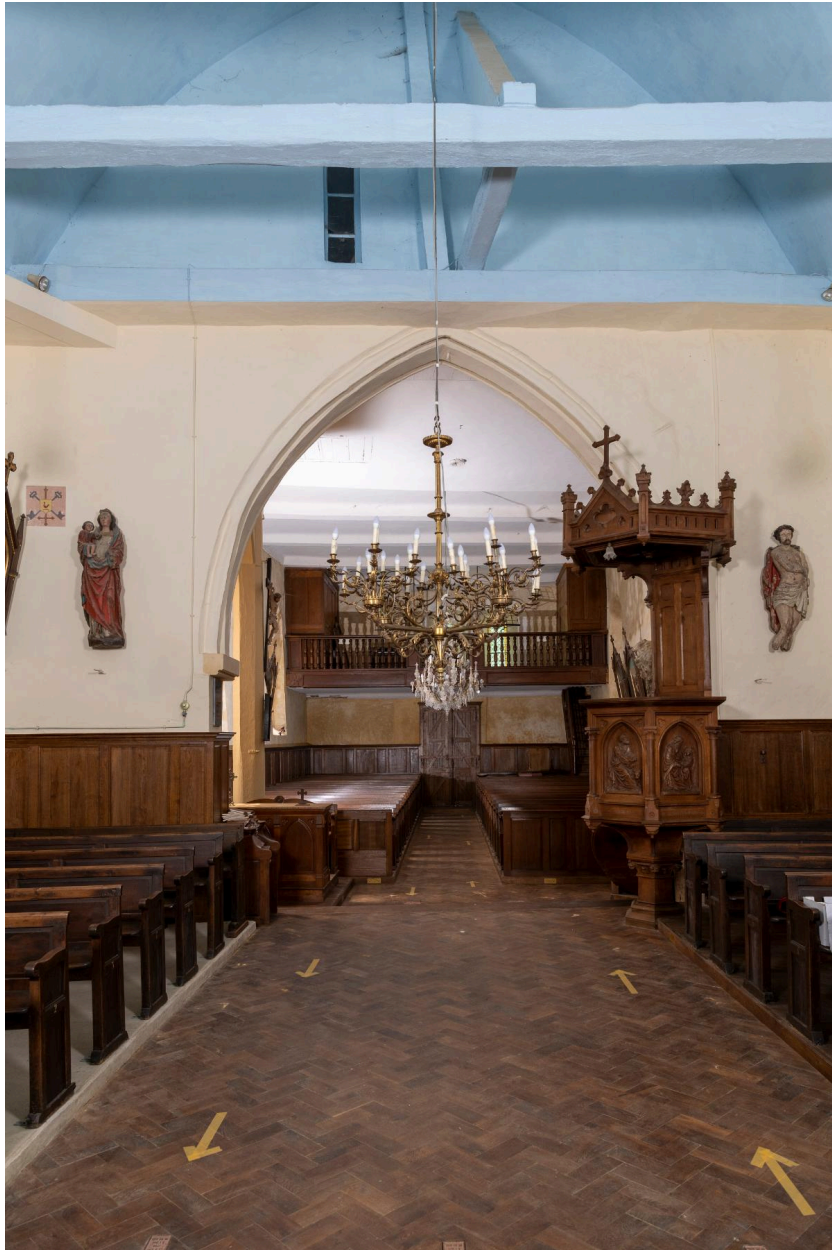
Vue intérieure vers la nef.
Phot. Marc Kérignard
IVR32_20226000790NUCA

Vue intérieure vers la nef.

À l'intérieur, le plafond de la nef est constitué du plancher du comble tandis que le chœur est couvert d'une fausse voûte lambrissée en berceau brisé. Les poutres de la charpente sont visibles et des blochets sculptés ornent les sablières. La chapelle nord est recouverte d'une voûte d'ogive en pierre. Dans la chapelle sud, une crédence en pierre est visible derrière les lambris d'appui en bois. Ces derniers couvrent en effet l'ensemble des murs intérieurs de l'édifice.

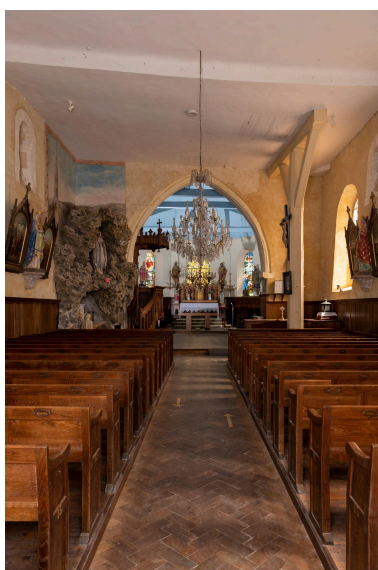
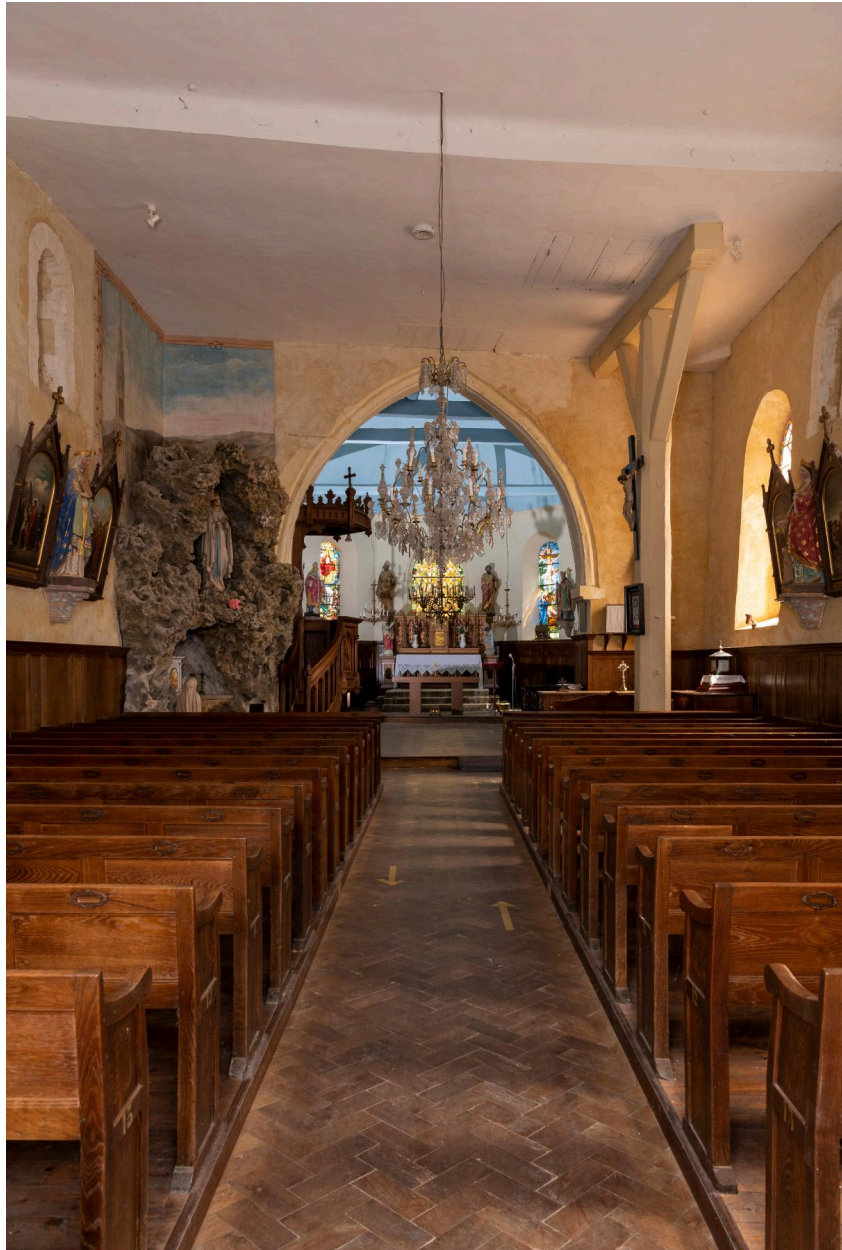
Vue intérieure vers le chœur.
Phot. Marc Kérignard
IVR32_20226000789NUCA

Vue intérieure vers le chœur.

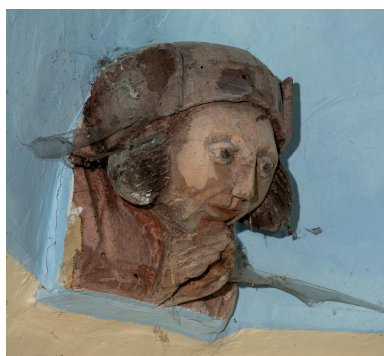
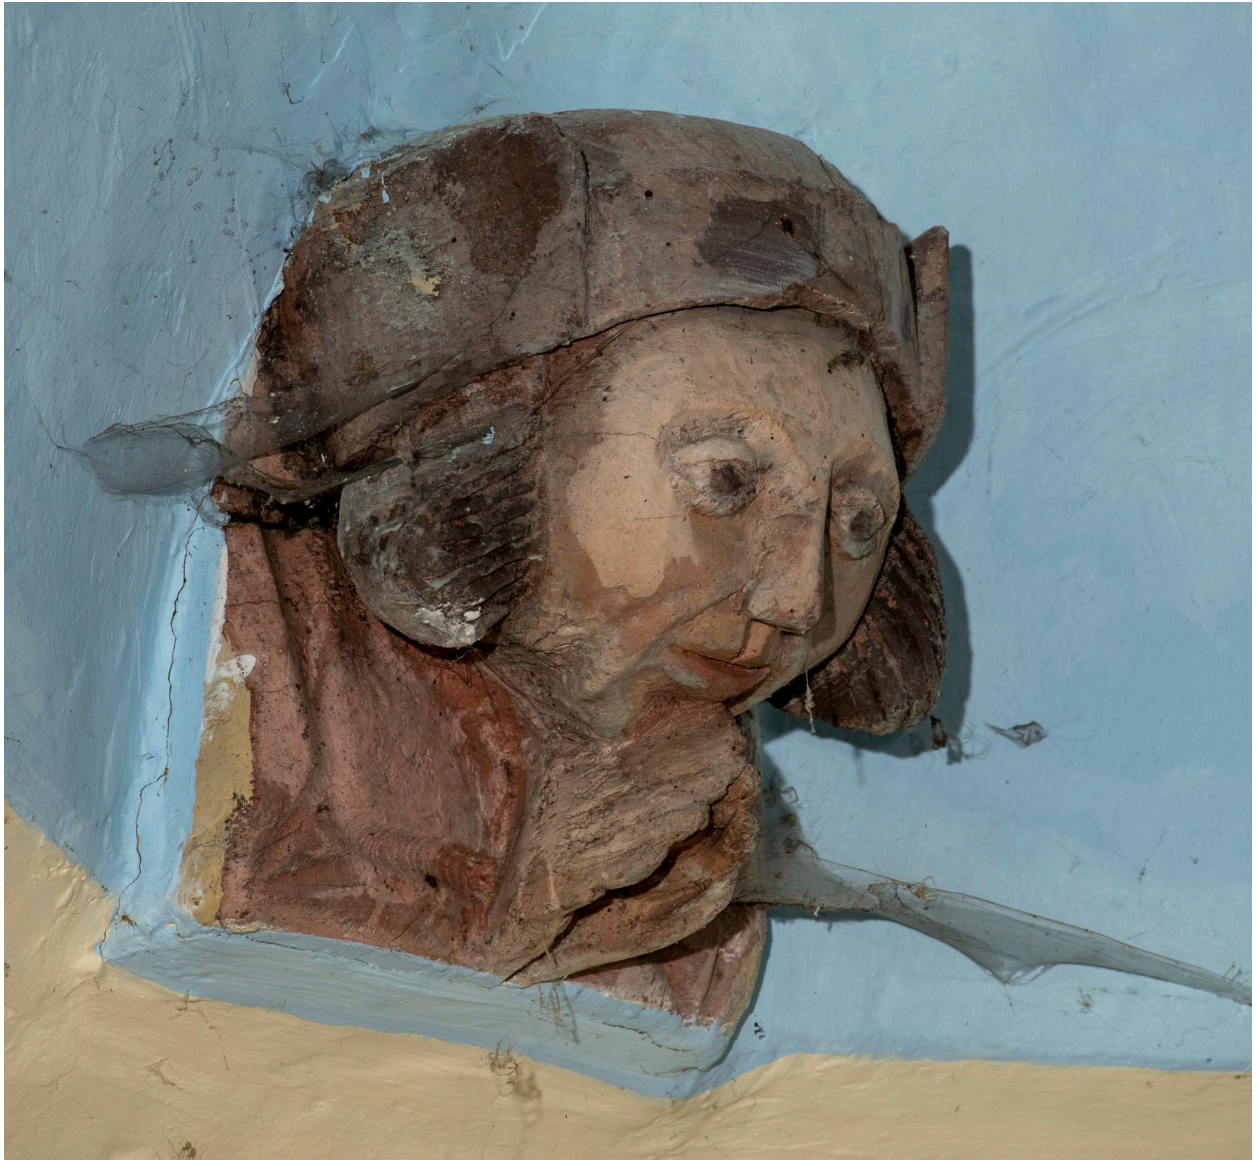
Blochet sculpté de la
charpente : tête d'homme.
Phot. Marc Kérignard
IVR32_20226000771NUCA

Blochet sculpté de la charpente : tête d'homme.

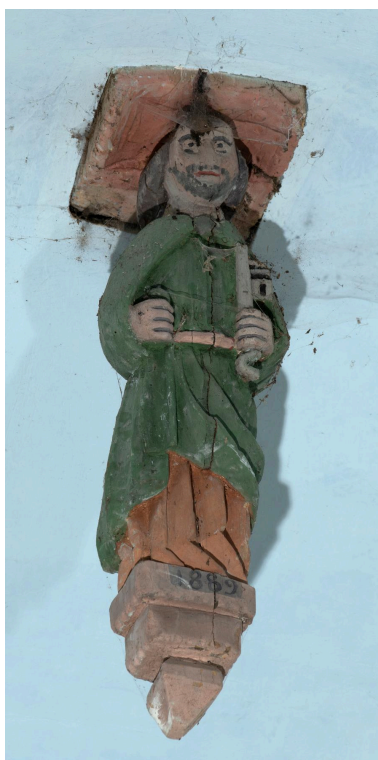
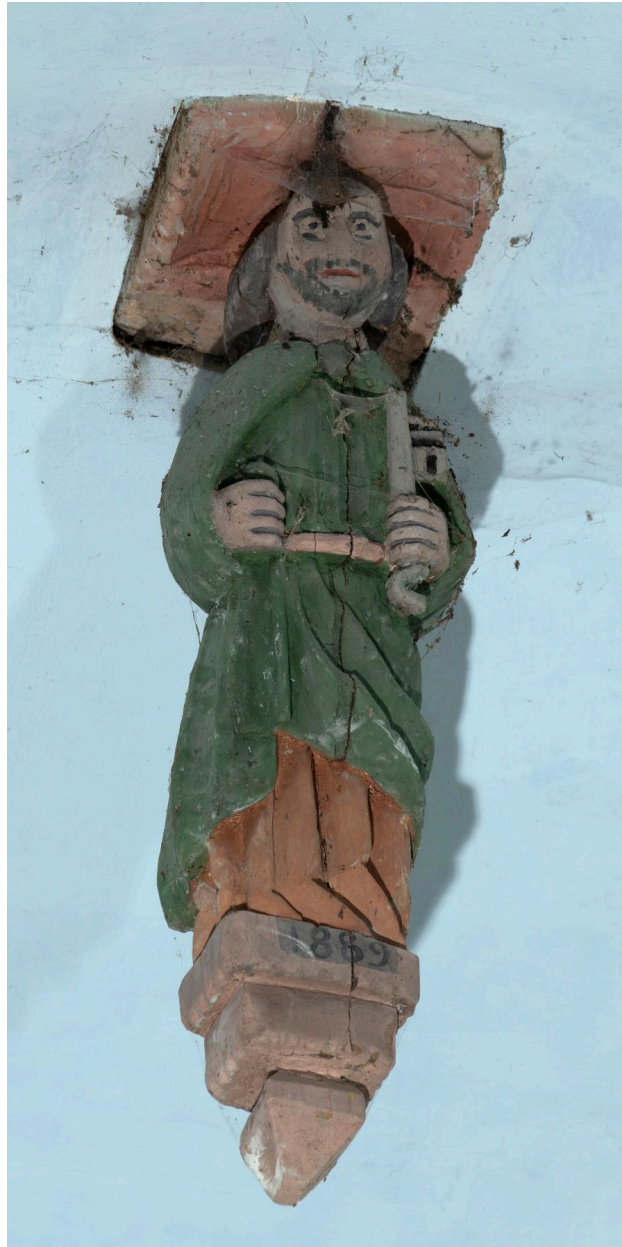
Blochet sculpté de la charpente :
figure en pied avec date "1889".
Phot. Marc Kérignard
IVR32_20226000772NUCA

Blochets sculptés de la charpente : figure en pied avec date "1889".

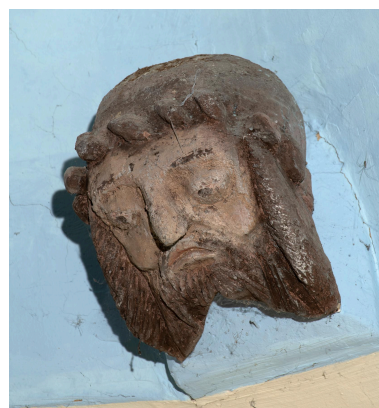
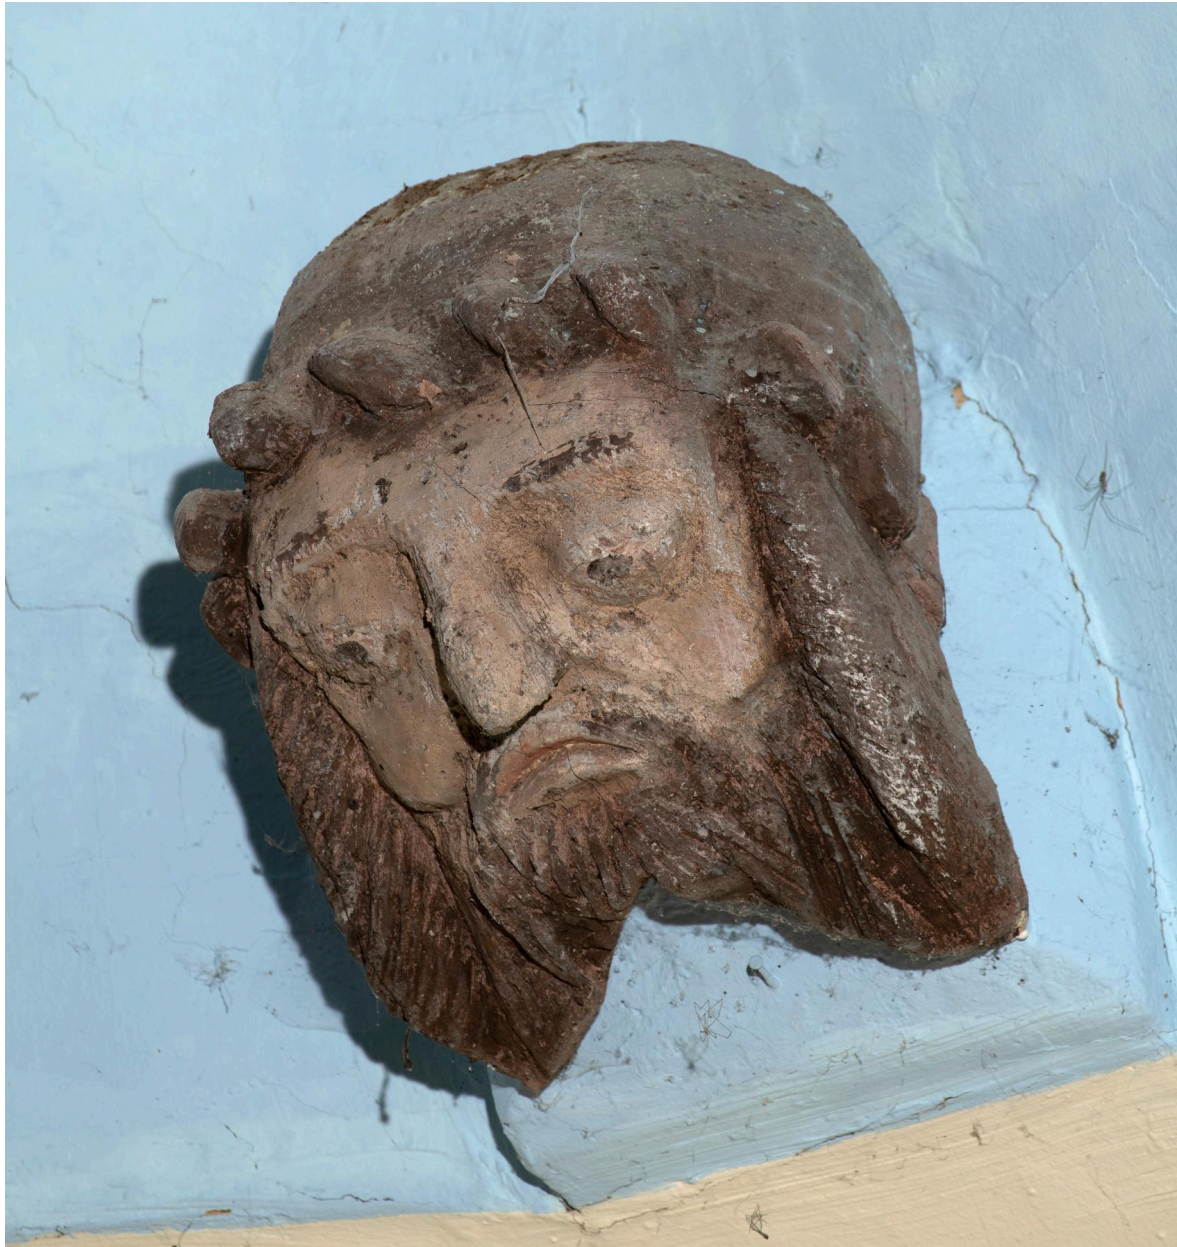
Blochet sculpté de la
charpente : tête d'homme.
Phot. Marc Kérignard
IVR32_20226000773NUCA

Blochet sculpté de la charpente : tête d'homme.

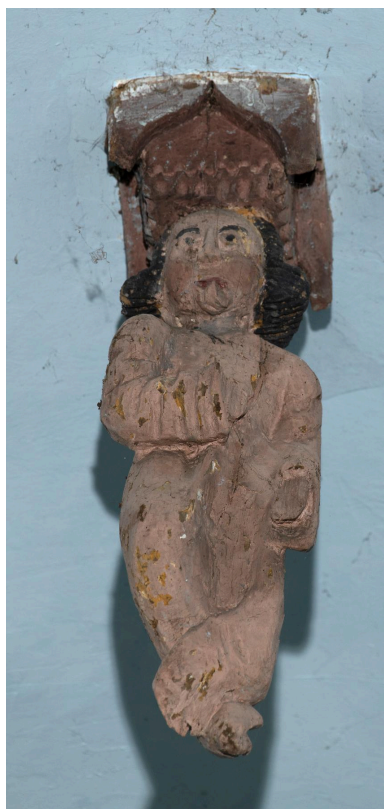
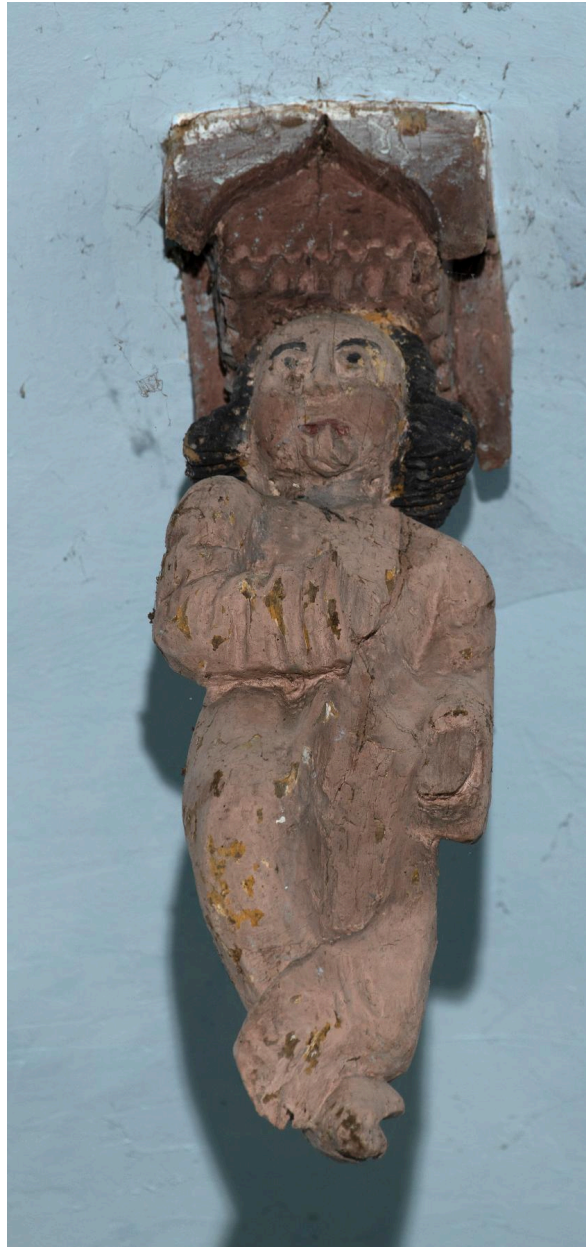
Blochet sculpté de la
charpente : figure en pied.
Phot. Marc Kérignard
IVR32_20226000775NUCA

Blochet sculpté de la charpente : figure en pied.

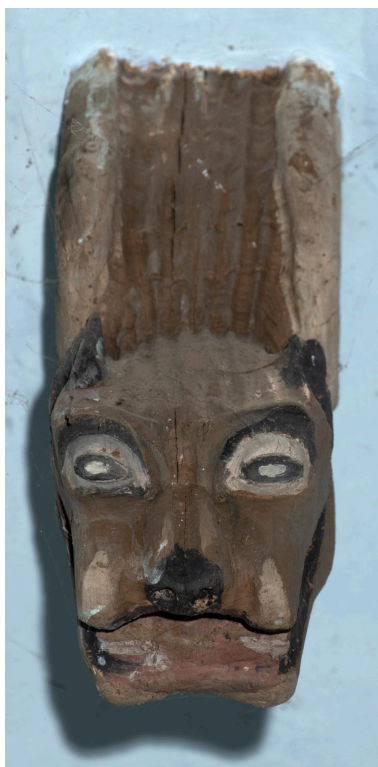
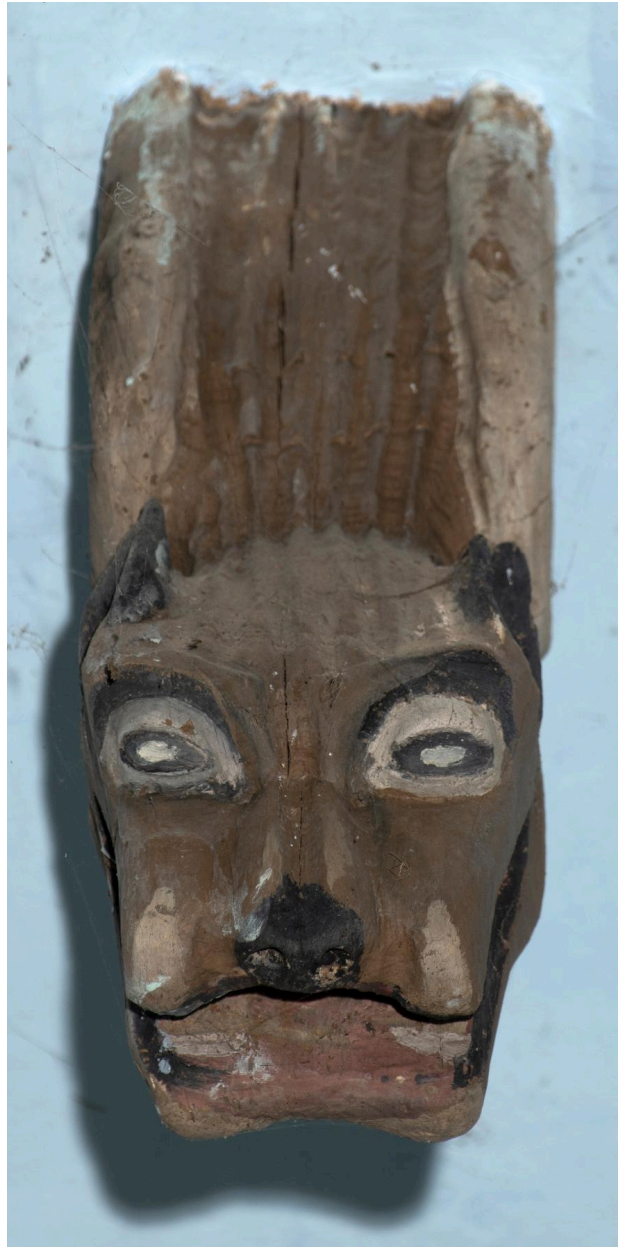
Blochet sculpté de la
charpente : monstre.
Phot. Marc Kérignard
IVR32_20226000776NUCA

Blochet sculpté de la charpente : monstre.
