Hauts-de-France, Aisne  
Puisseux-en-Retz  
6, 8 rue du Moncet

## Série de trois maisons d'ouvrier agricole

Numéro de dossier : IA00067104  
Date de l'enquête initiale : 1985  
Date(s) de rédaction : 1989, 2018  
Cadre de l'étude : inventaire topographique canton de Villers-Cotterêts  
Degré d'étude : étudié

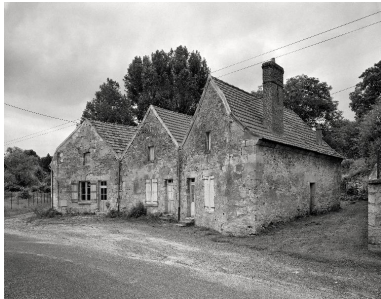
Vue générale des trois  
maisons, depuis le sud-ouest.  
Phot. Thierry Lefébure  
IVR22\_19900201123V

Les trois maisons attenantes - précédées d'une cour commune et accompagnées d'un jardinet - ont été édifiées perpendiculairement à la rue, de telle sorte que leur façade correspond au mur-pignon occidental. Elles sont construites en moellon calcaire, avec chaînages, linteaux, seuils et appuis en pierre de taille. Des toits à longs pans et pignons couverts en tuile mécanique les recouvrent. Ces trois maisons, aux rares ouvertures, ne comprennent qu'un rez-de-chaussée surmonté d'un comble à surcroît.

Leur implantation en regard de l'entrée principale de l'ancienne ferme du château, explique sans doute le tracé incurvé des trois façades, destiné à faciliter l'entrée et la sortie de véhicules agricoles.

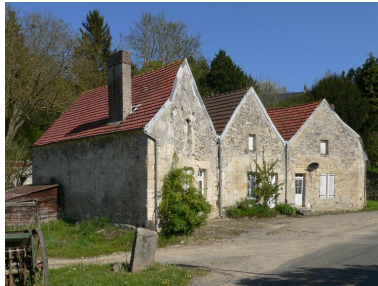
Vue générale, depuis le nord-ouest.  
Phot. Christiane Riboulleau  
IVR32\_20180205046NUCA

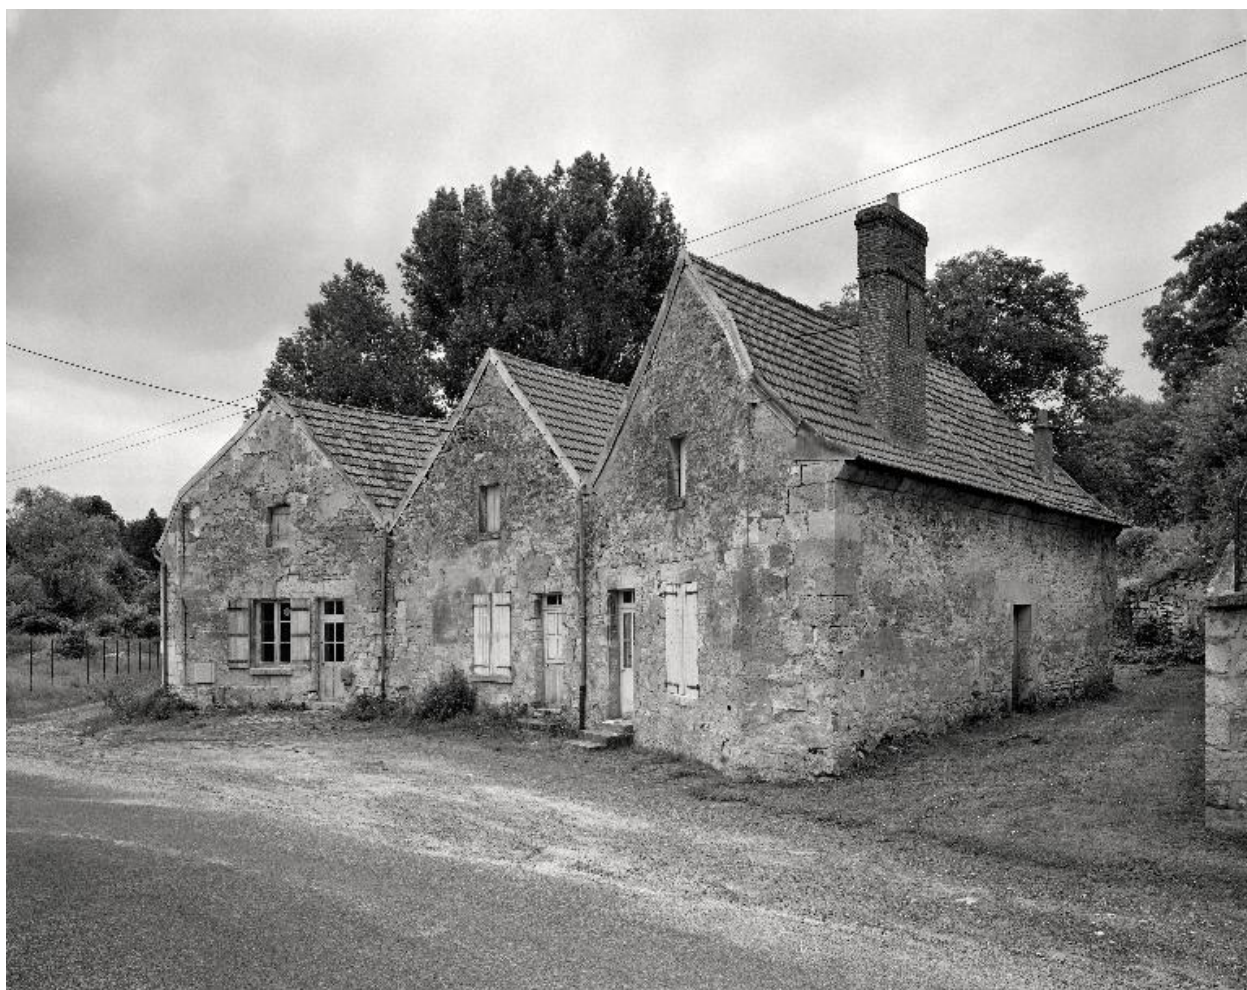
IVR22\_19900201123V

Vue générale des trois maisons, depuis le sud-ouest.

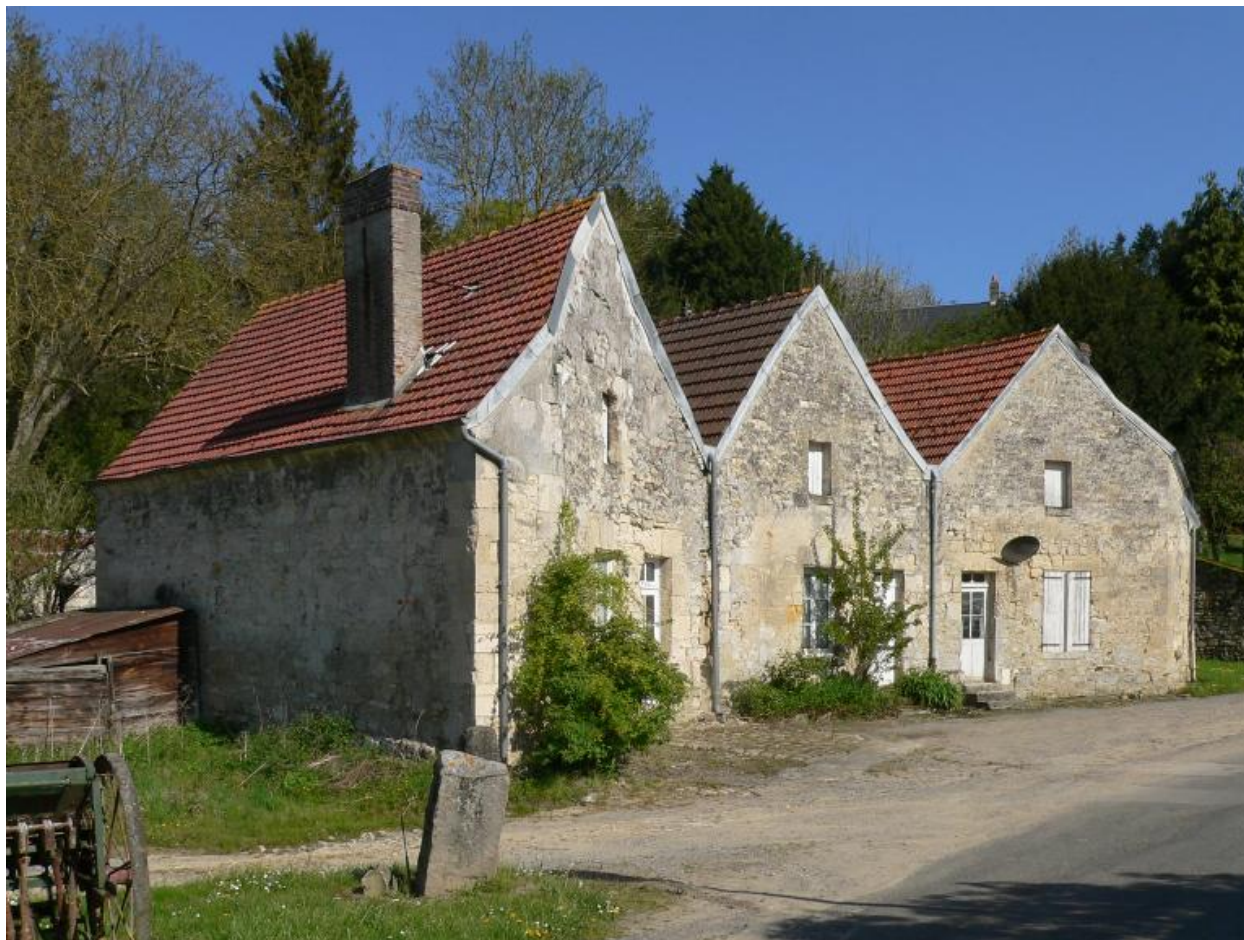
IVR32\_20180205046NUCA

Vue générale, depuis le nord-ouest.
