Hauts-de-France, Oise  
Cormeilles  
rue de l'Église

## Église paroissiale Saint-Martin de Cormeilles

Numéro de dossier : IA60003219

Cadre de l'étude : inventaire topographique Communauté de communes Oise Picarde

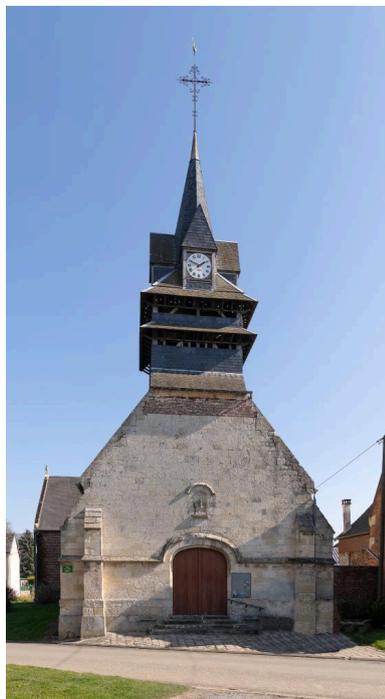
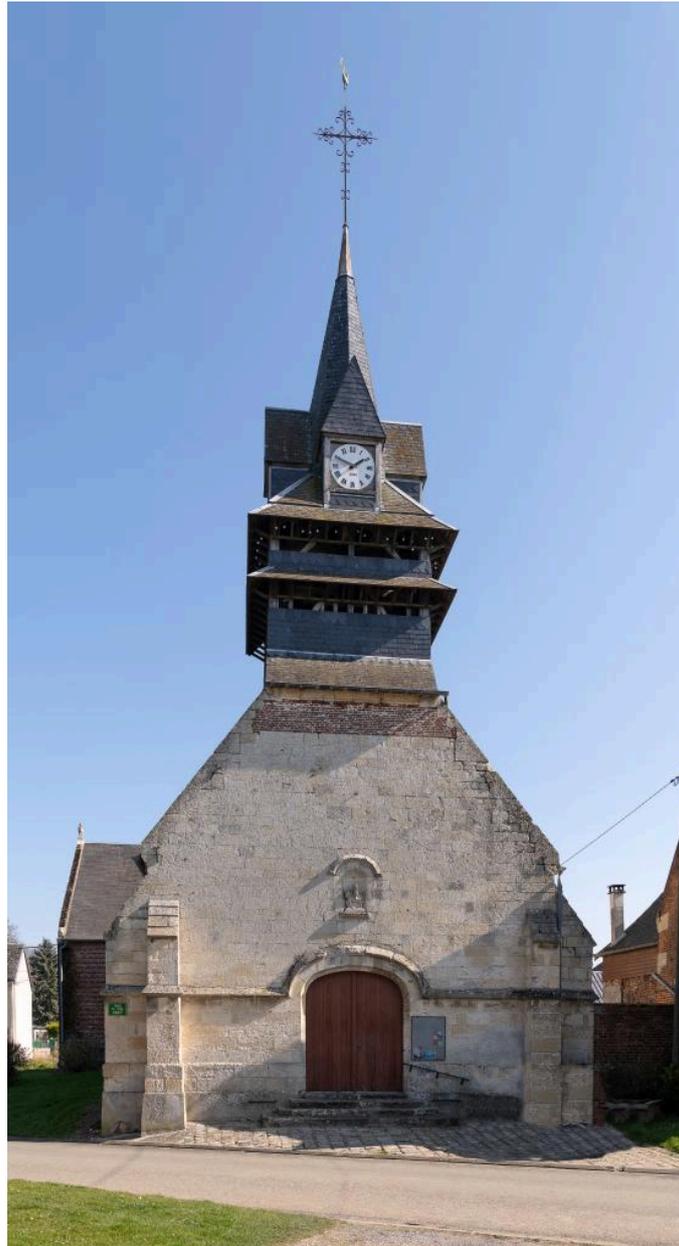
Vue de la façade occidentale.  
Phot. Lucile Chamignon  
IVR32\_20226000168NUCA

Vue de la façade occidentale.

La façade occidentale est simplement décorée d'un bandeau saillant en calcaire qui souligne l'entrée, consistant en une simple porte bâtarde surmontée par un arc en anse de panier. Au-dessus d'elle, une statue de saint Martin en pierre est installée dans une niche.

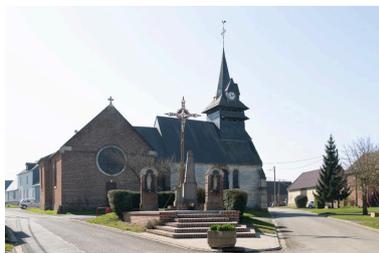
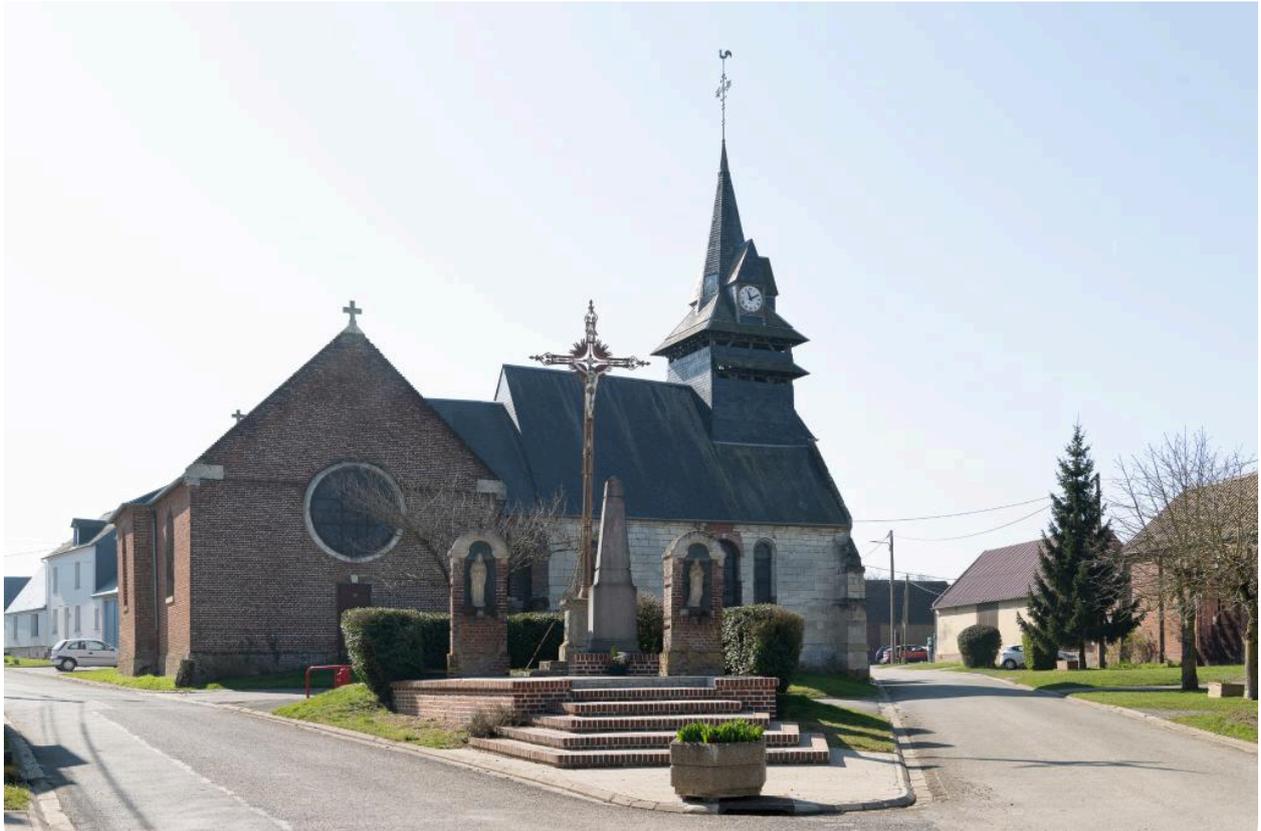
Vue générale de l'élévation nord.  
Phot. Lucile Chamignon  
IVR32\_20226000167NUCA

Vue générale de l'élévation nord.

Deux types de maçonneries bien distinctes apparaissent. La nef d'abord est constituée de pierres de taille calcaire en moyen appareil disposées en assises régulières. Le chœur au contraire est entièrement maçonné en brique. Ses baies ont toutefois des appuis et clés d'arc en calcaire. Seule la nef est épaulée par des contreforts (sept au total).

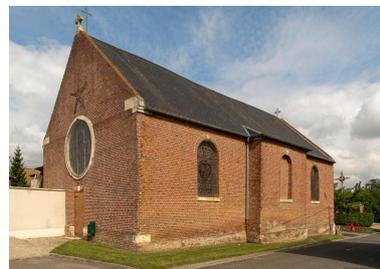
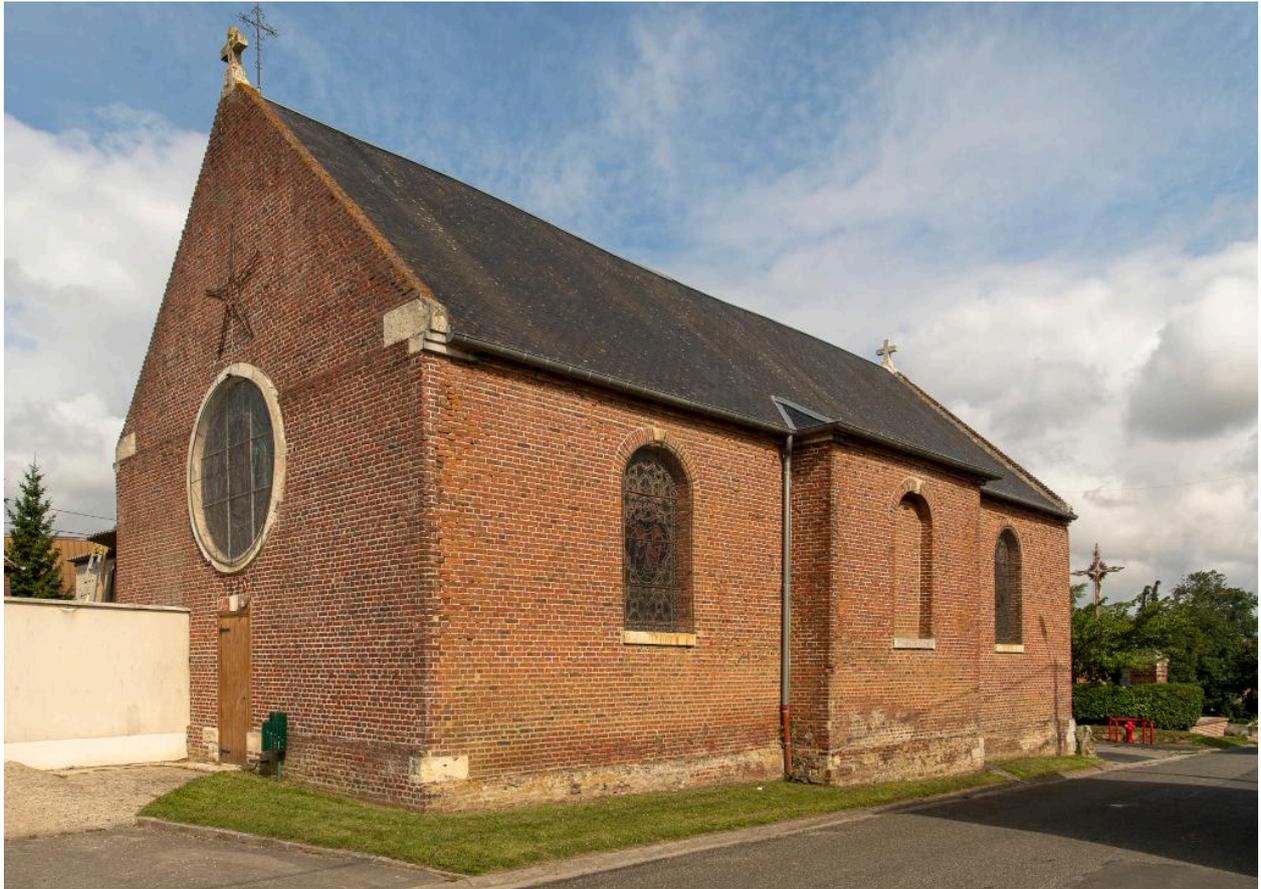
Vue de l'église depuis le sud-est.  
Phot. Marc Kérignard  
IVR32\_20216000905NUCA

Vue de l'église depuis le sud-est.

Implantée dans la partie nord du village à l'intersection de deux rues, l'église ouvre sur la large rue de l'Église. Son plan forme un T avec un chœur à chevet plat et comportant deux bras, à la manière d'un transept. Ceux-ci sont aussi larges que la nef (environ 9 mètres). La sacristie se trouve dans l'angle formé par le bras sud du transept et la nef. Pour accéder au clocher, il faut emprunter un escalier tournant dans-œuvre qui donne accès à la tribune d'où une échelle en bois permet d'accéder au comble. L'édifice est percé de douze baies et deux oculi. Une baie comblée orne le chevet.

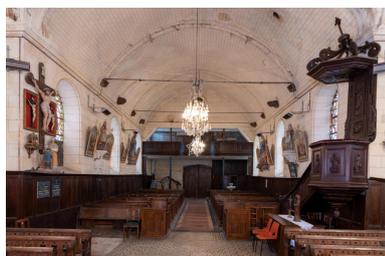
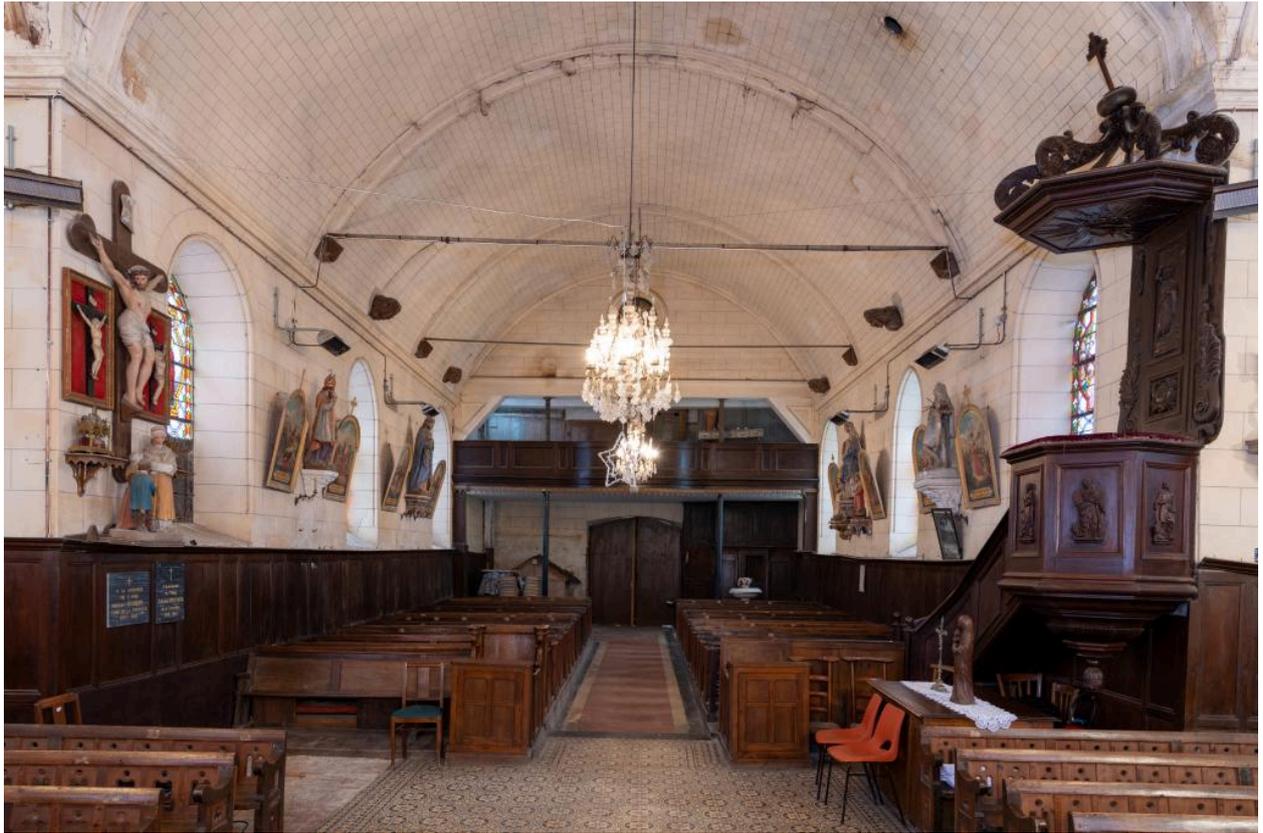
Vue intérieure vers la nef.  
Phot. Marc Kérignard  
IVR32\_20216001380NUCA

Vue intérieure vers la nef.

L'ensemble de l'édifice est couvert d'une fausse voûte en berceau plein-cintre. Le toit est à longs pans et pignons découverts. Un clocher de plan carré, comprenant deux égouts superposés surmonte la façade occidentale. Essenté d'ardoise, il est couronné d'une flèche polygonale. L'ensemble des toitures est couvert d'ardoise.

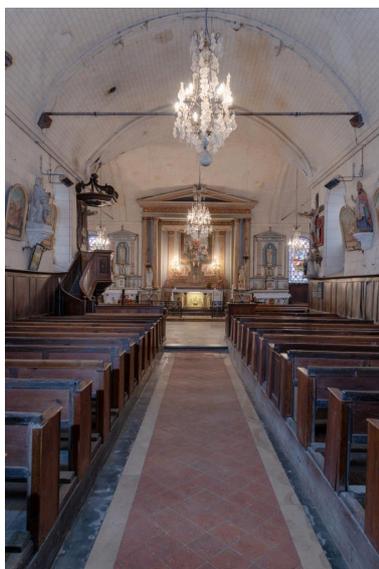
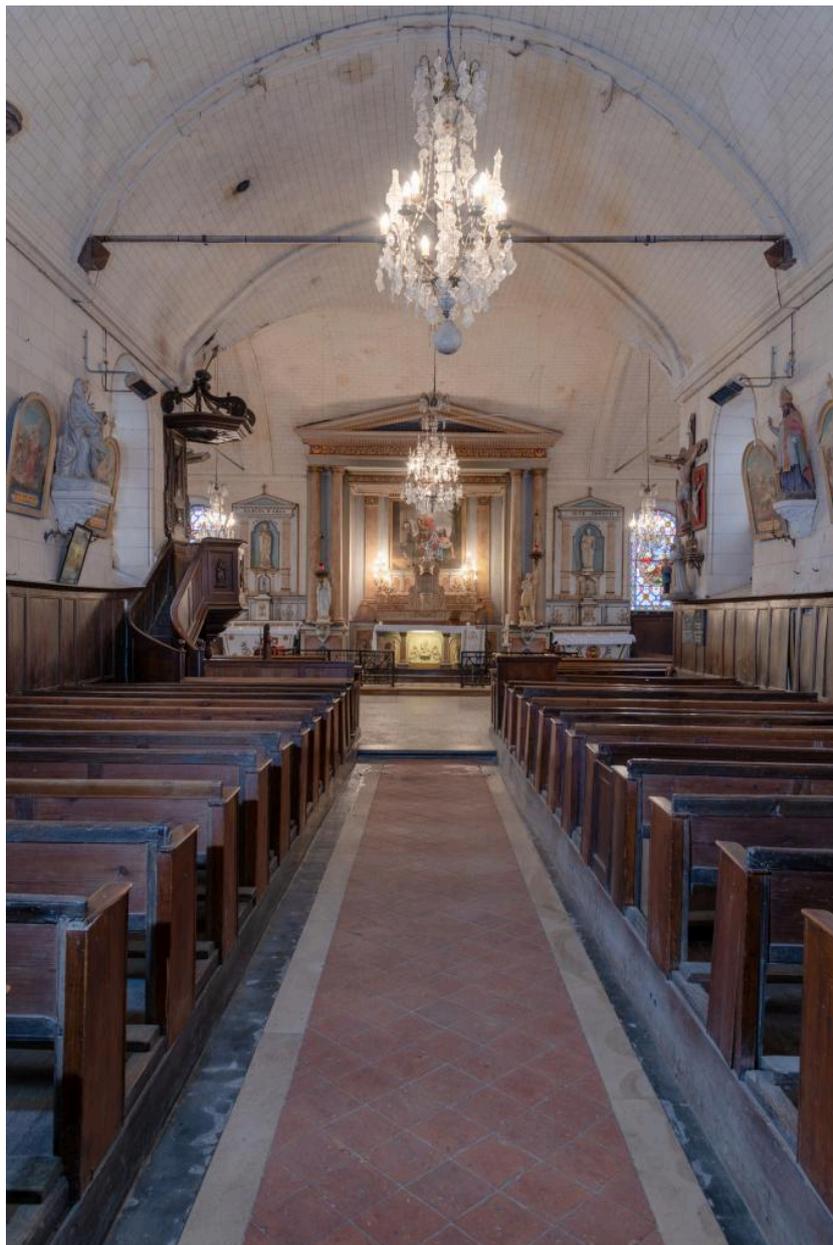
Vue intérieure vers le chœur.  
Phot. Marc Kérignard  
IVR32\_20216001381NUCA

Vue intérieure vers le chœur.

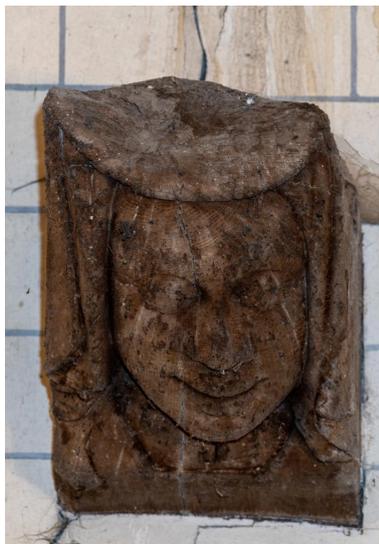
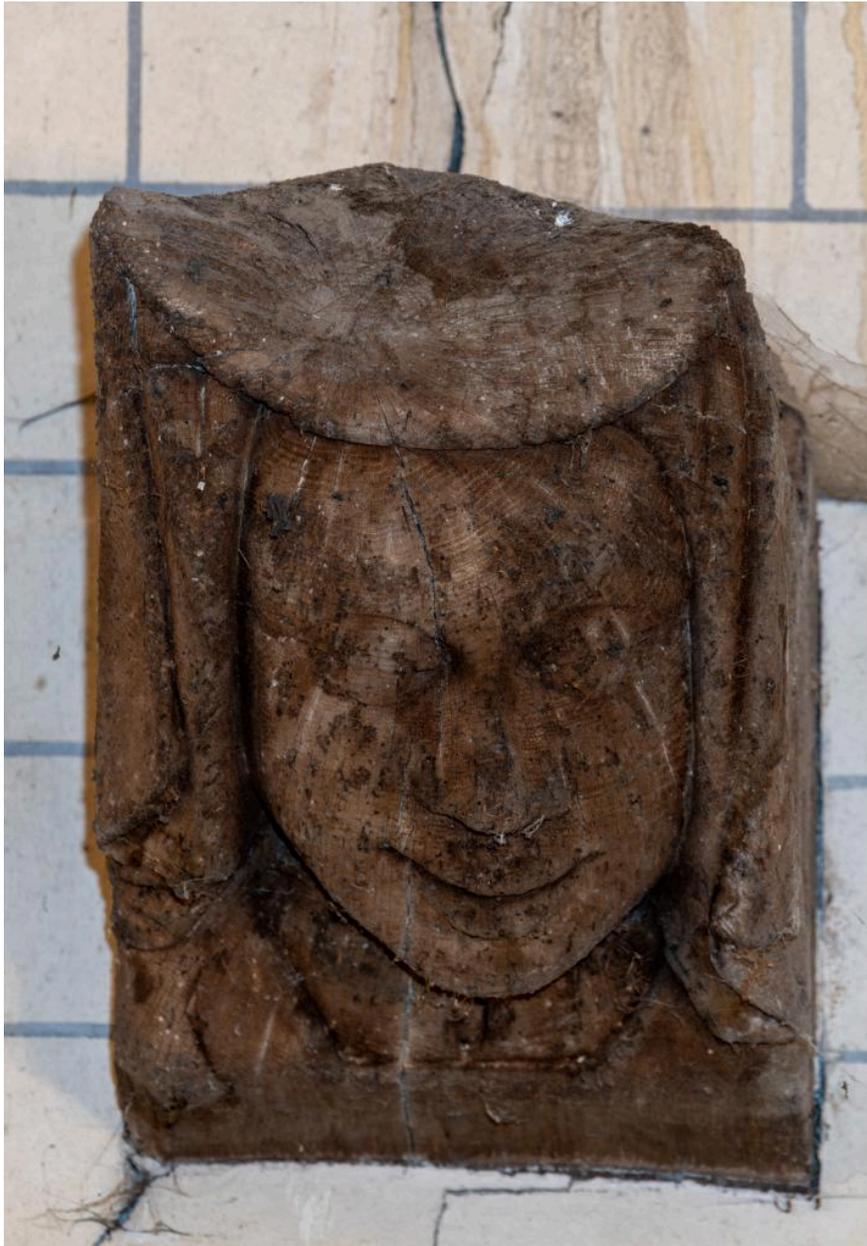
Blochet sculpté de  
l'ancienne charpente :  
figure féminine, 16e siècle.  
Phot. Marc Kérignard  
IVR32\_20216001382NUCA

Blochet sculpté de l'ancienne charpente : figure féminine, 16e siècle.

D'après L. Graves (1836), la nef remonterait au 16<sup>e</sup> siècle. La mise en œuvre en pierres de taille appareillées, l'arc en anse de panier et le bandeau de la façade occidentale légitiment cette datation. Datent également de cette période les blochets sculptés toujours conservés à l'intérieur de l'édifice.

Des blochets sculptés ornent la poutre sablière de l'édifice. Le garde-corps en bois de la tribune est orné de moulures et d'une scène figurant le Baptême du Christ.

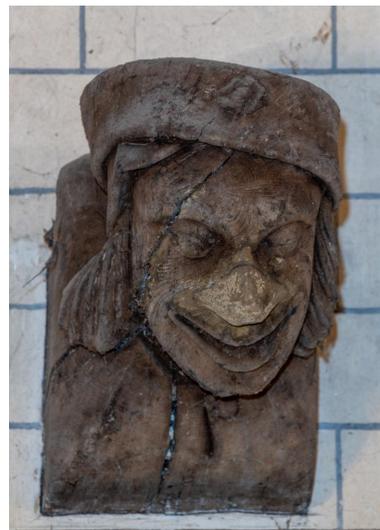
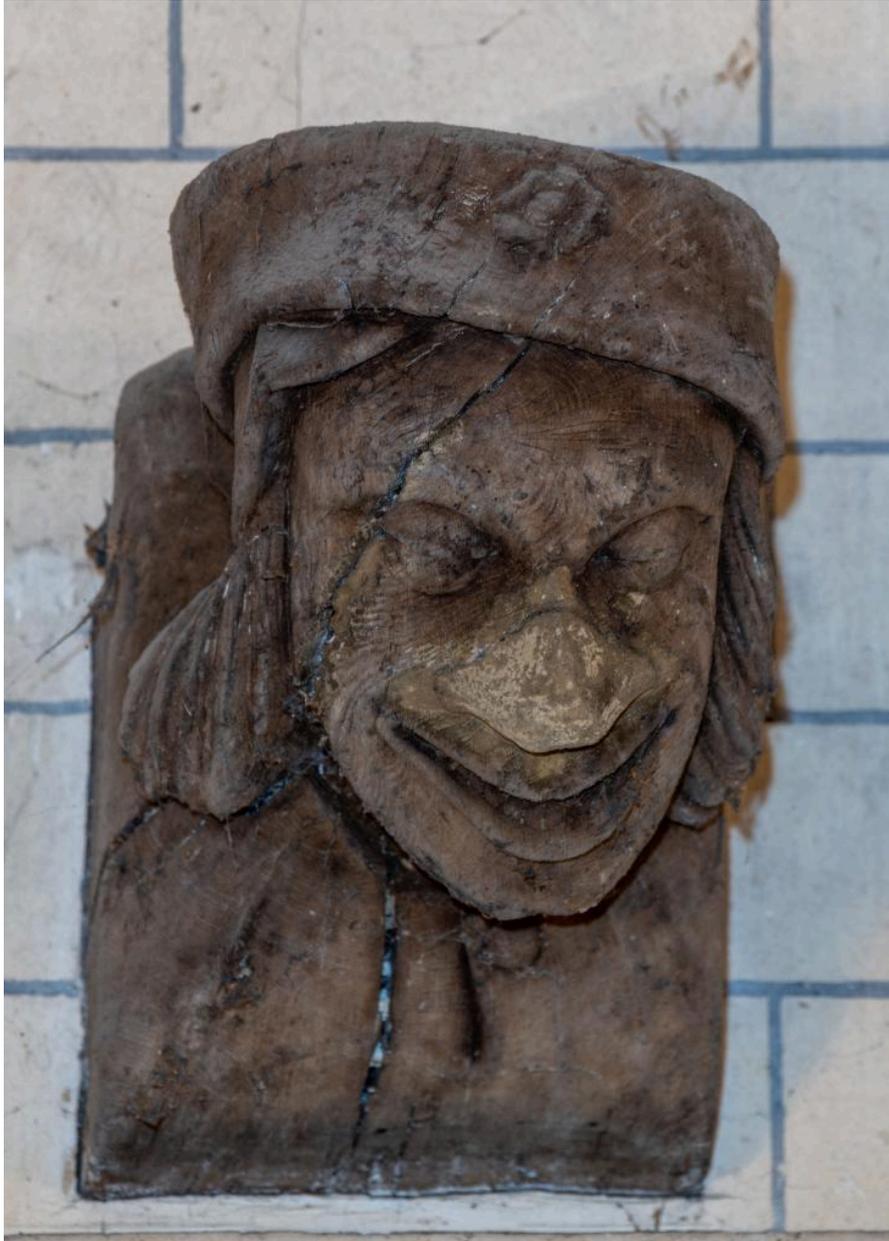
Blochet sculpté de  
l'ancienne charpente : figure  
masculine, 16e siècle.  
Phot. Marc Kérignard  
IVR32\_20216001383NUCA

Blochet sculpté de l'ancienne charpente : figure masculine, 16e siècle.

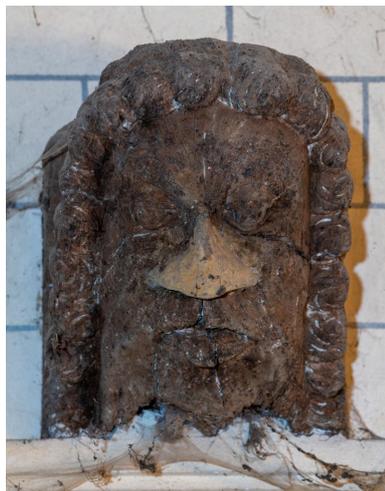
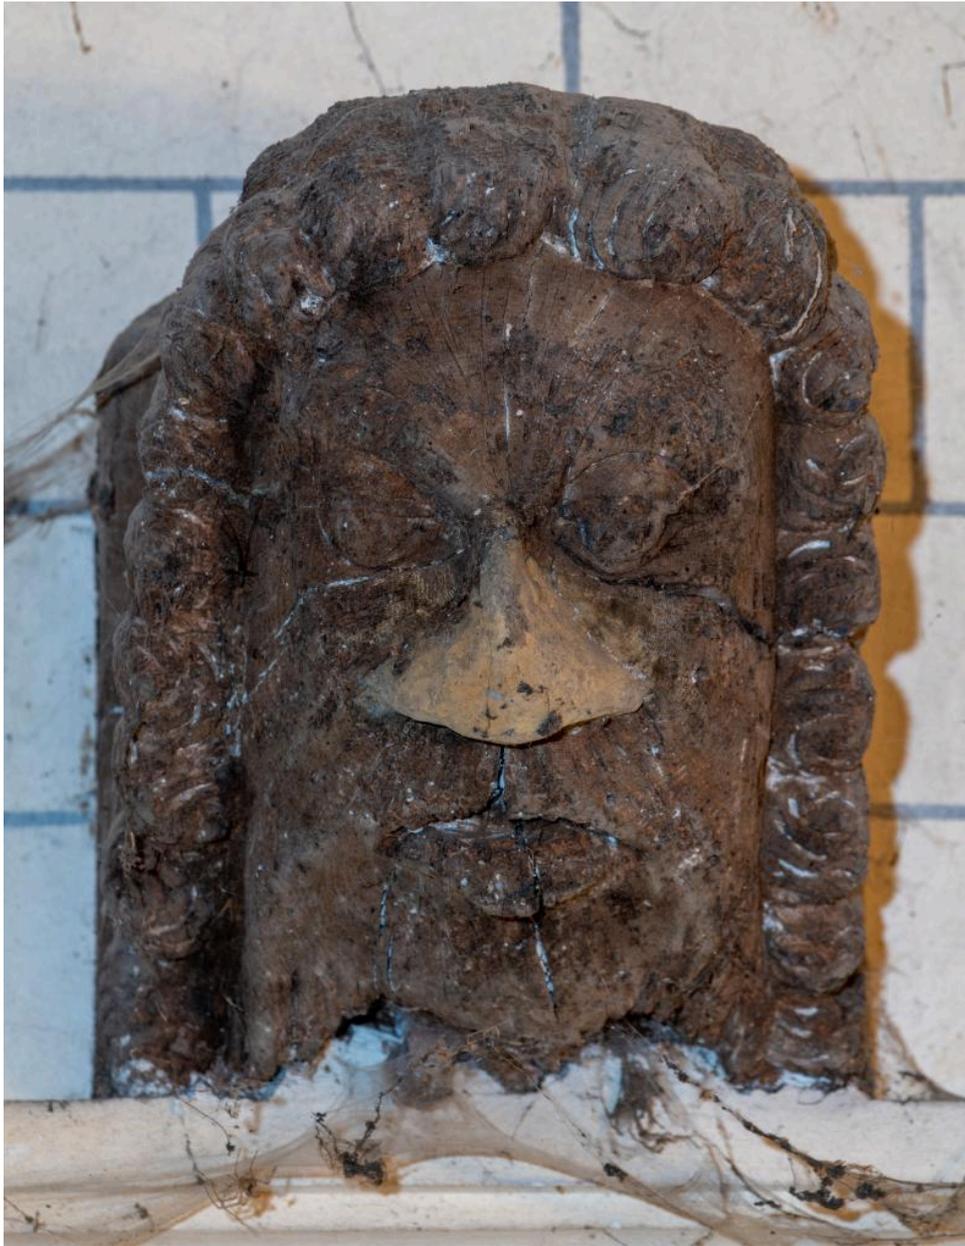
Blochet sculpté de  
l'ancienne charpente : figure  
masculine, 16e siècle.  
Phot. Marc Kérignard  
IVR32\_20216001384NUCA

Blochet sculpté de l'ancienne charpente : figure masculine, 16e siècle.

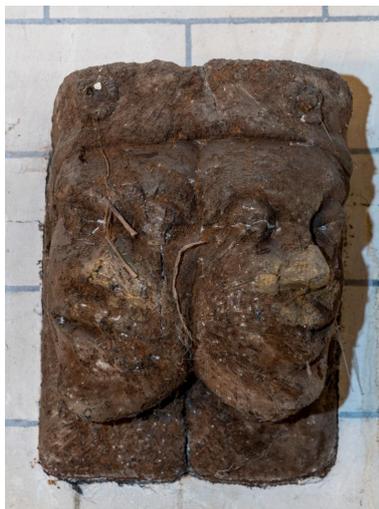
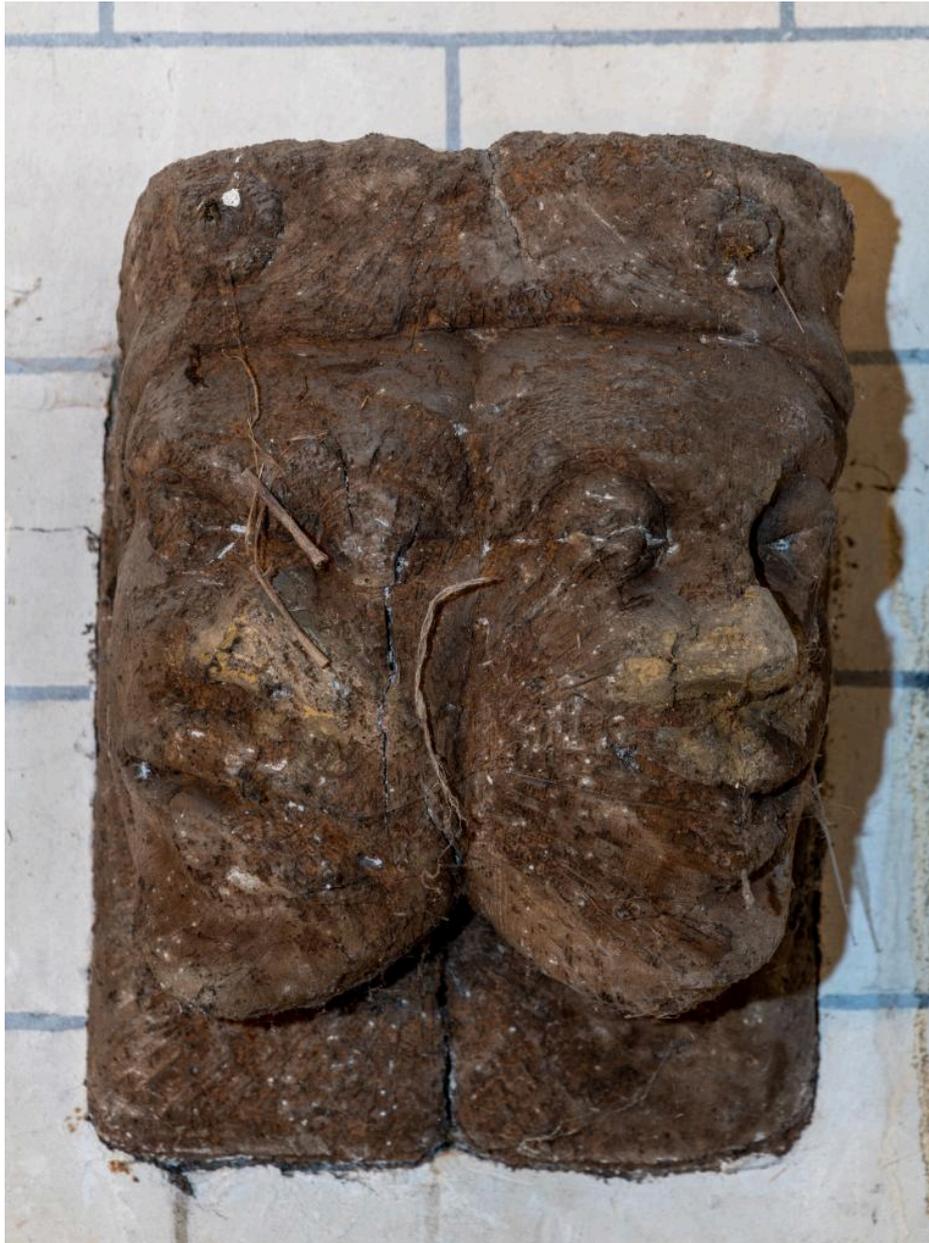
Blochet sculpté de l'ancienne  
charpente : deux figures  
masculines, 16e siècle.  
Phot. Marc Kérignard  
IVR32\_20216001385NUCA

Blochet sculpté de l'ancienne charpente : deux figures masculines, 16e siècle.

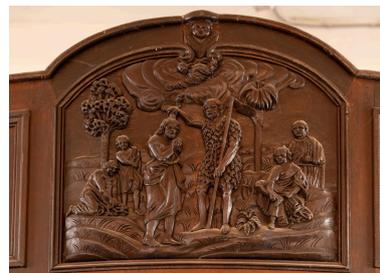
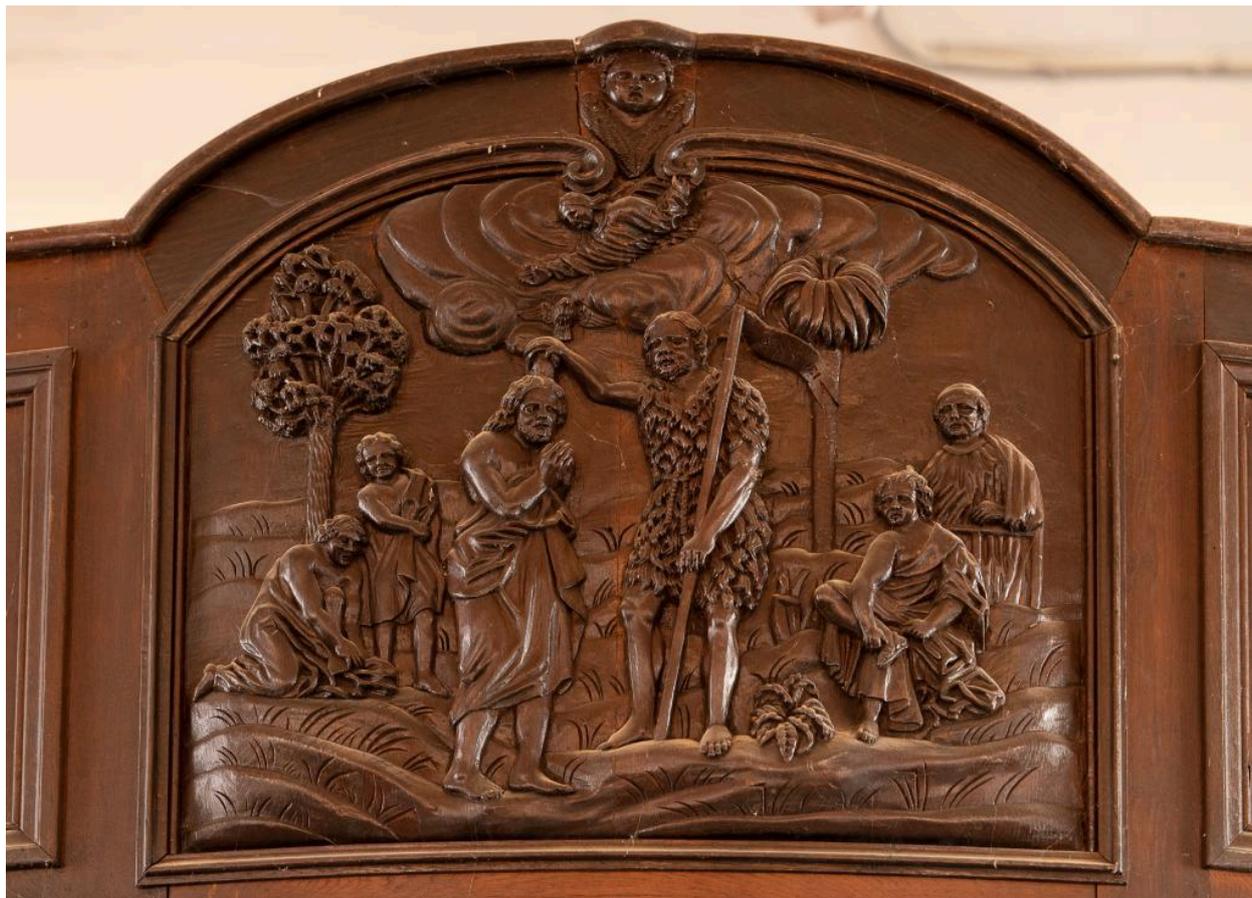
Détail du garde-corps de la  
tribune: le Baptême du Christ.  
Phot. Marc Kérignard  
IVR32\_20226000005NUCA

Détail du garde-corps de la tribune: le Baptême du Christ.
