Hauts-de-France, Somme
Le Crotoy
quartier des Mollières
16 rue Florentin-Lefils, rue de la Mollière

Maison

Numéro de dossier : IA80001697
Date de l'enquête initiale : 2002
Date(s) de rédaction : 2005
Cadre de l'étude : patrimoine de la villégiature la Côte picarde
Degré d'étude : repéré

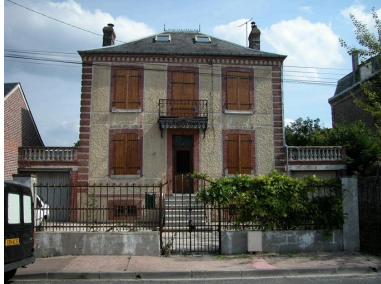
Vue d'ensemble depuis la rue.
Phot. Elisabeth Justome
IVR22_20058002589NUCA

Edifice établi en retrait de la rue et limite de parcelle sur les deux façade latérales où sont accolés deux garages couverts d'un toit-terrasse dont le garde-corps est à balustres. La maison présente trois travées avec accès médian, élevée sur deux niveaux surélevés par un sous-sol semi-enterré. Le gros-oeuvre, en brique, est couvert d'un crépi de couleur ocre, laissant apparentes les chaînes d'angles en brique. Le crépi présente des motifs géométriques en creux, de couleur blanche. Le toit, à longs-pans et croupes, est chapeauté par une crête en zinc. La travée médiane est mise en valeur par un balcon formant auvent au rez-de-chaussée, orné d'un lambrequin en menuiserie. Une corniche en brique agrémenté le faîte du mur gouttereau.

Le garde-corps du balcon est en fonte de fer. Les garde-corps à balustres des toits-terrasse confèrent un style classique à la construction.

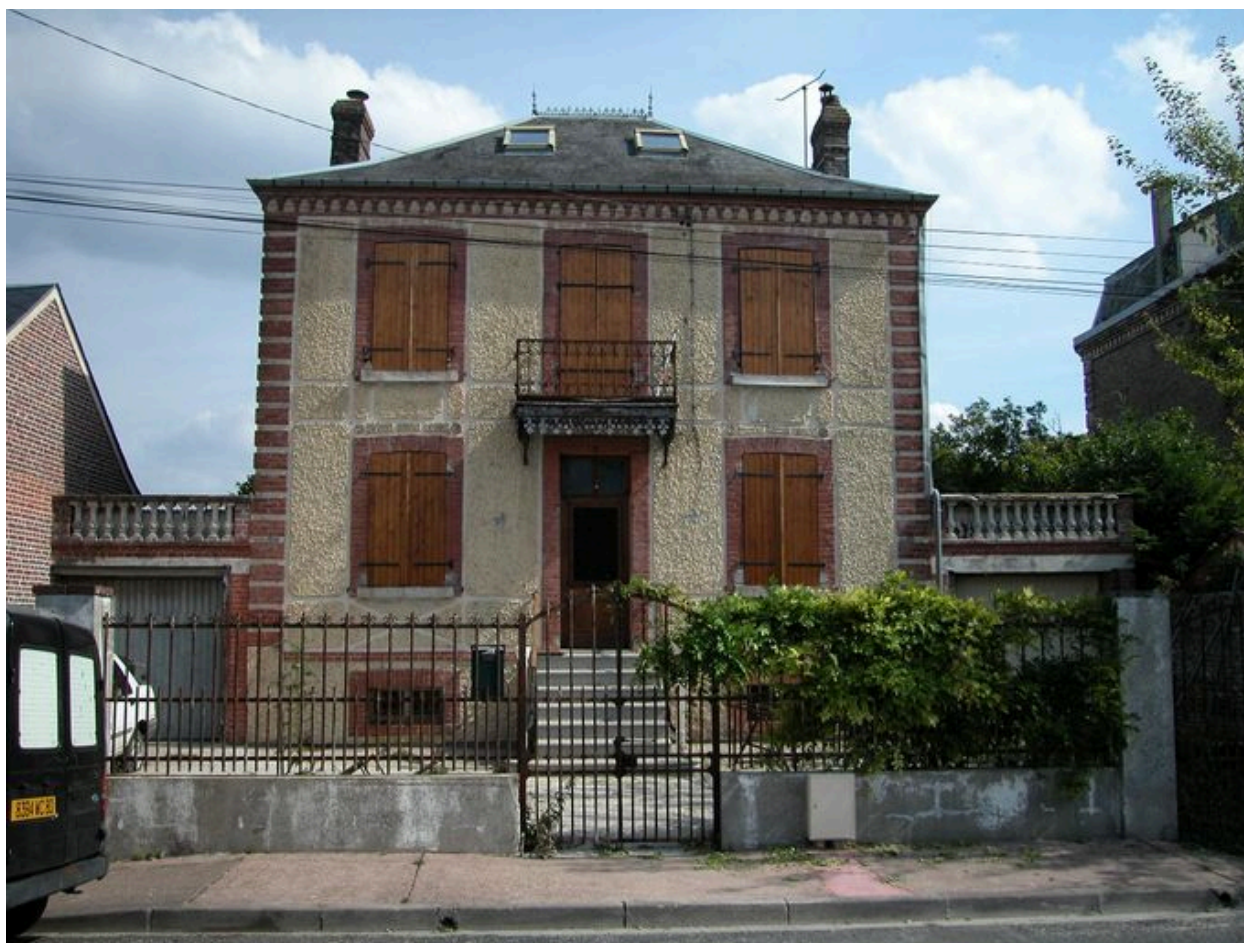
IVR22_20058002589NUCA

Vue d'ensemble depuis la rue.
