Hauts-de-France, Aisne
Vassogne
1 rue de l' Eglise

Maison

Numéro de dossier : IA02001994
Date de l'enquête initiale : 2003
Date(s) de rédaction : 2003
Cadre de l'étude : patrimoine de la Reconstruction Chemin des Dames
Degré d'étude : étudié

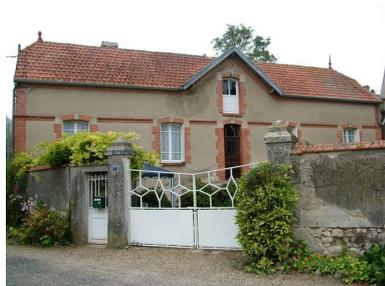
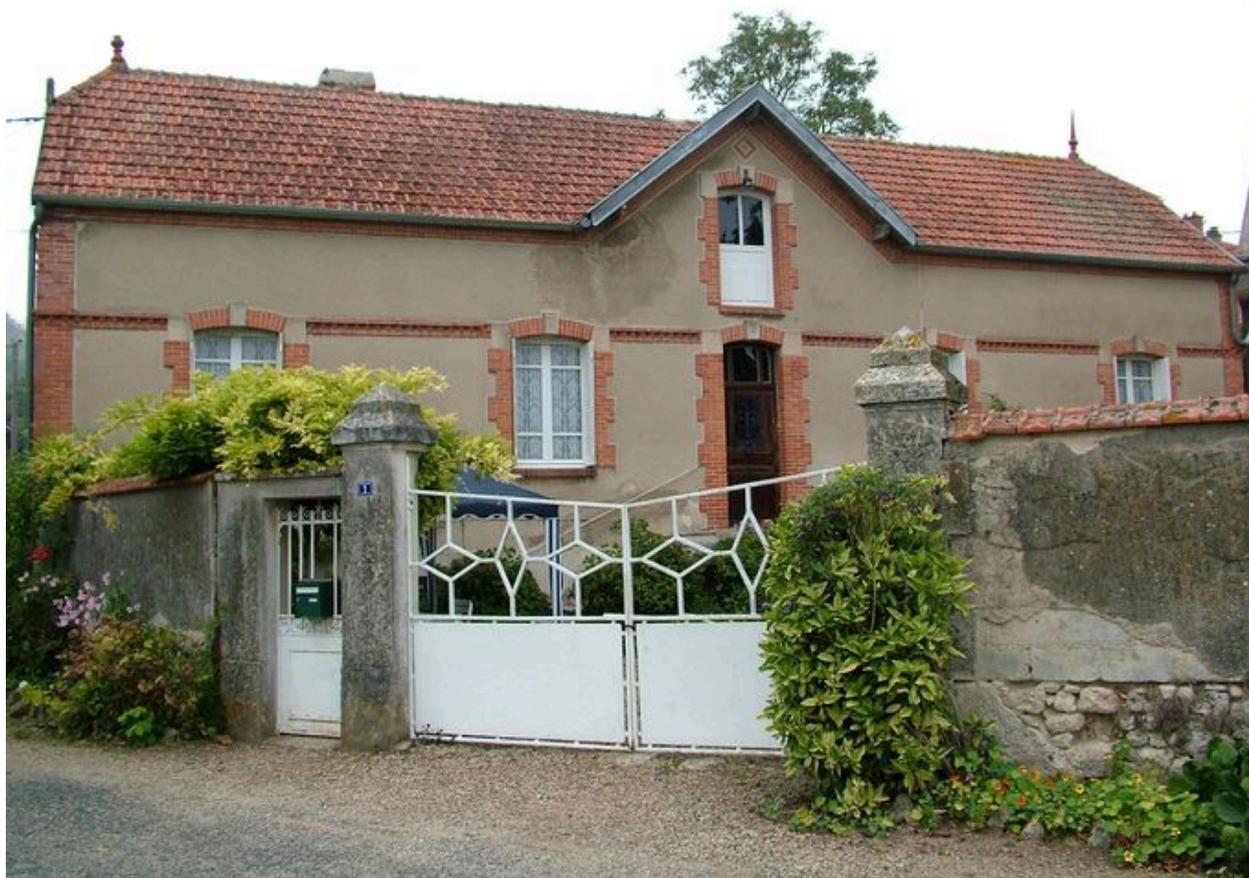
Vue générale.
Phot. Irwin Leullier
IVR22_20050201060NUCA

Vue générale.

Construite directement sur la rue, la maison suit le tracé de la voie de circulation, observant un angle convexe. S'étendant sur cinq travées, l'habitation est entièrement construite en blocage de moellon, recouvert d'un enduit au ciment. La brique, disposée en opus spicatum ou en boutisses et panneresses, constitue le matériau des fenêtres, des chaînes harpées et de la corniche. Le toit à longs pans et demi-croupes couvert en tuile a reçu des épis de faîtage en terre cuite. Le bâtiment agricole, situé dans le prolongement du logis, a également bénéficié d'un enduit. La cour intérieure est close par un mur d'enceinte.

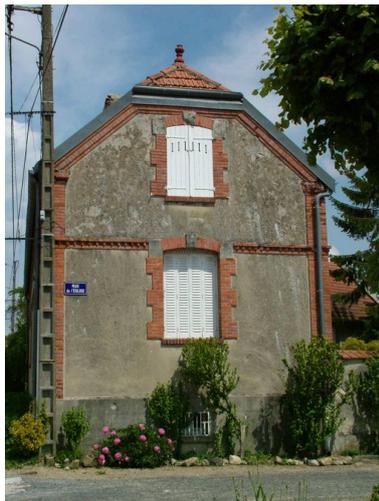
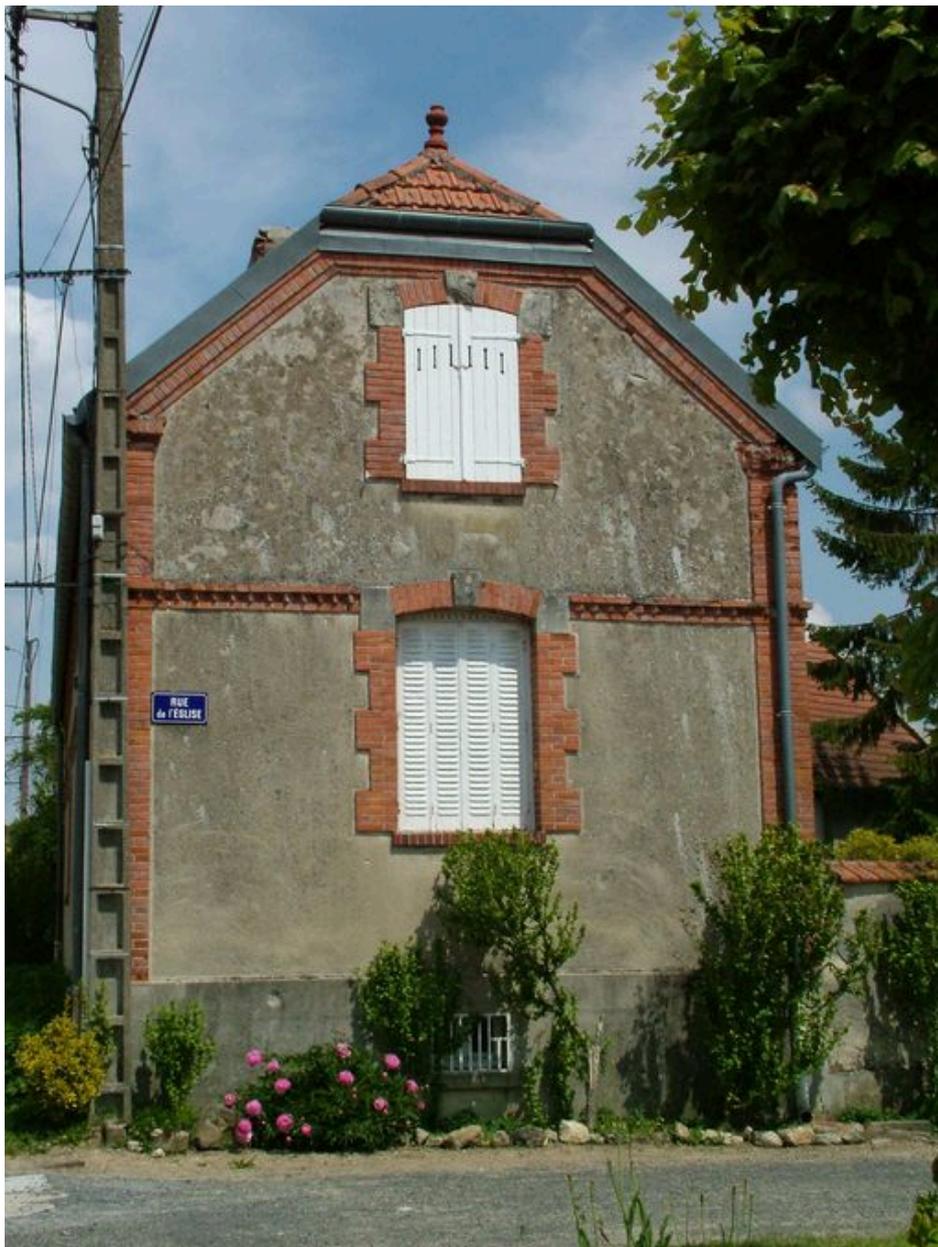
Vue du pignon de la maison.
Phot. Inès Guérin
IVR22_20030203000NUCA

Vue du pignon de la maison.

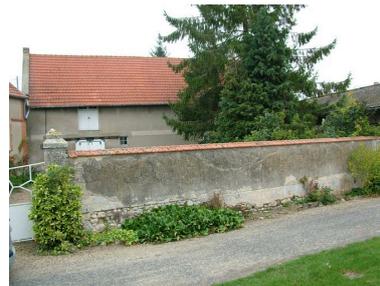
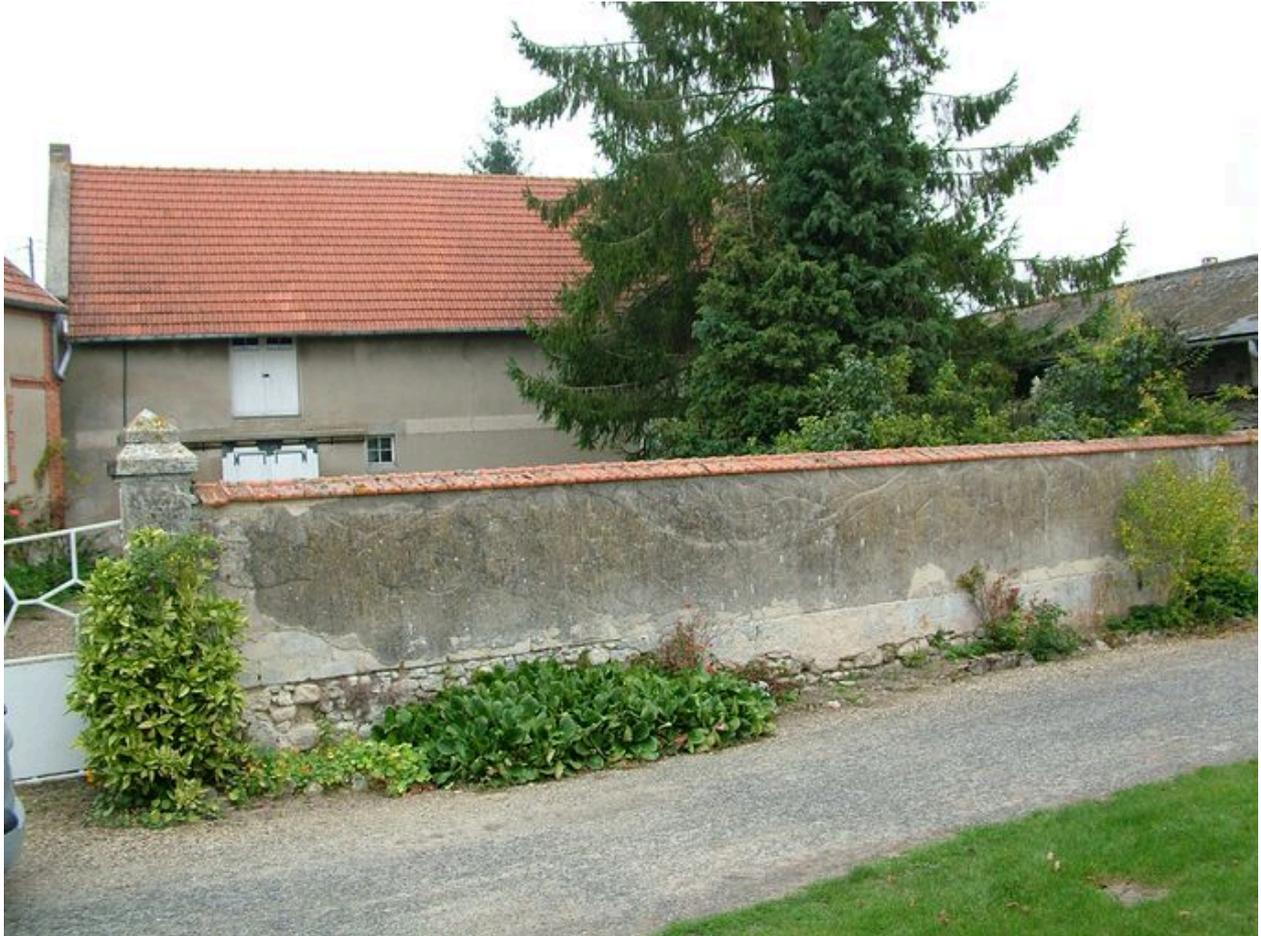
Vue du bâtiment agricole.
Phot. Irwin Leullier
IVR22_20050201061NUCA

Vue du bâtiment agricole.

D'après la tradition orale, cette maison daterait de 1923. La brique remplit un rôle tant architectonique que décoratif. L'utilisation de l'enduit pour le bâtiment annexe est un fait rare sur l'ensemble du Chemin des Dames.
Statut de la propriété : propriété privée
