Hauts-de-France, Oise
Montataire
41, 43 rue Abel-Lancelot

Ancienne usine de confection de la Société Industrielle du vêtement Alexis Salomon, puis Ducastel et Cosserat

Numéro de dossier : IA60001711
Date de l'enquête initiale : 2007
Date(s) de rédaction : 2007
Cadre de l'étude : patrimoine industriel le bassin creillois
Degré d'étude : étudié

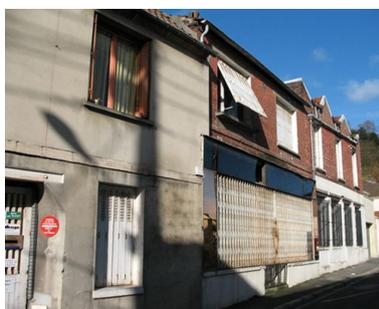
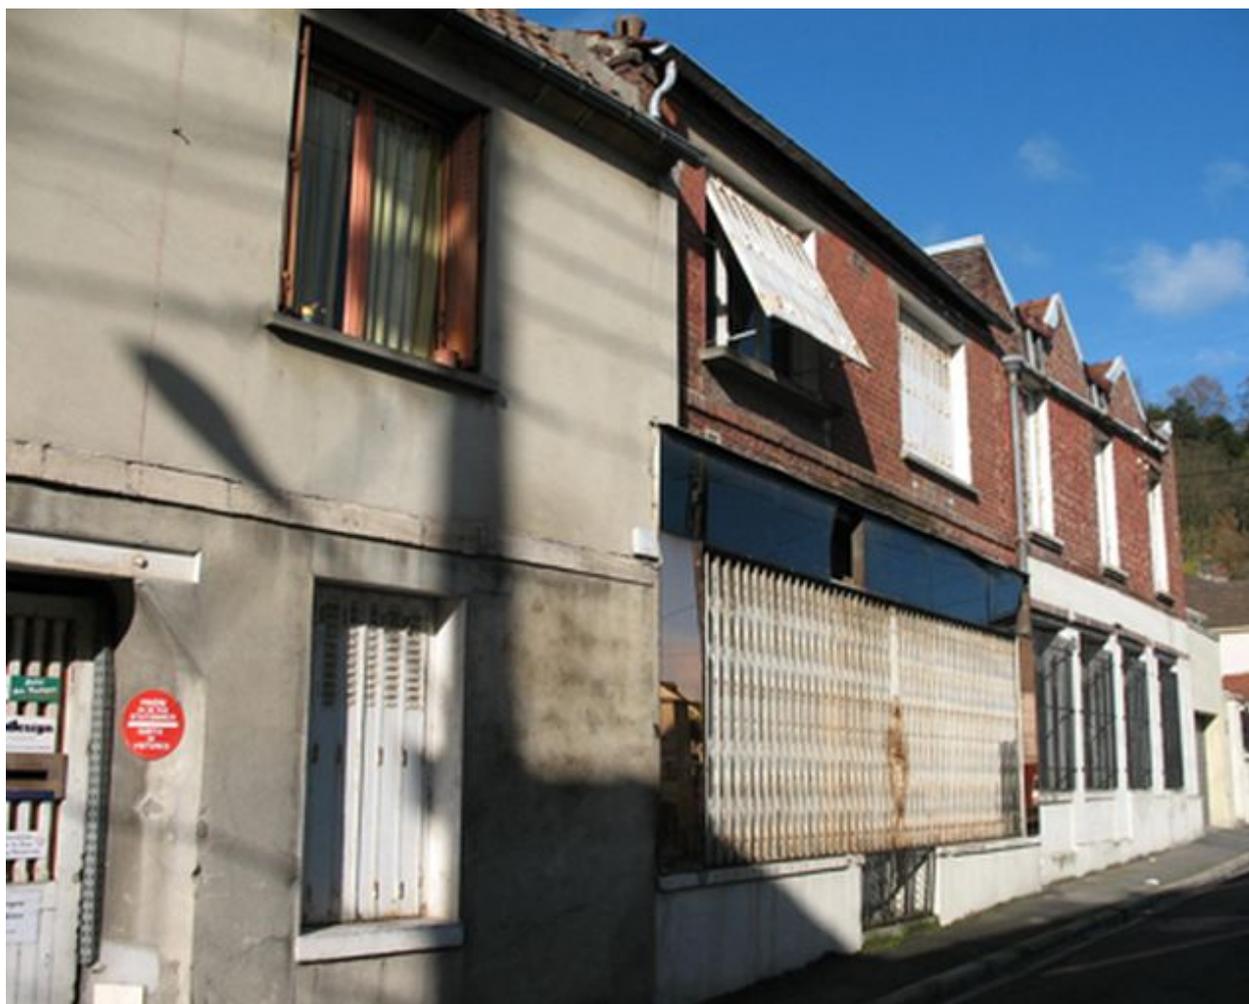
Vue générale de l'usine de confection.
Phot. Clarisse Lorieux
IVR22_20076005552NUCA

Vue générale de l'usine de confection.

L'usine de confection présente une succession de bâtiments imbriqués les uns dans les autres sur une très petite parcelle située entre la rue Abel-Lancelot et le coteau. La façade sur rue des magasins comprend un étage carré : elle est construite en brique et maçonnerie enduite pour le rez-de-chaussée. Une partie est couverte de shed en tuile mécanique et verre. La toiture du magasin de vente est à longs pans en tuile mécanique. L'entrée des ouvrières s'effectuait par un porche, situé au n°41. Ce bâtiment à un étage carré est en maçonnerie enduite et couvert d'un toit à longs pans en tuile mécanique. Le porche débouche sur une petite cour carrée entourée de bâtiments qui abritaient les ateliers. Dans la continuité de la cour, un deuxième porche permet d'accéder à la maison d'habitation (un étage carré), aux sanitaires (en rez-de-chaussée et brique) et aux ateliers éclairés par de larges baies rectangulaires avec linteau en métal.
