Église paroissiale Saint-Sulpice, dite actuellement Saint-Antoine-l'Ermite , rue de l' Église

Dalle funéraire de Françoise de Villers, épouse de François de Barbançon

Numéro de dossier : IM02000631

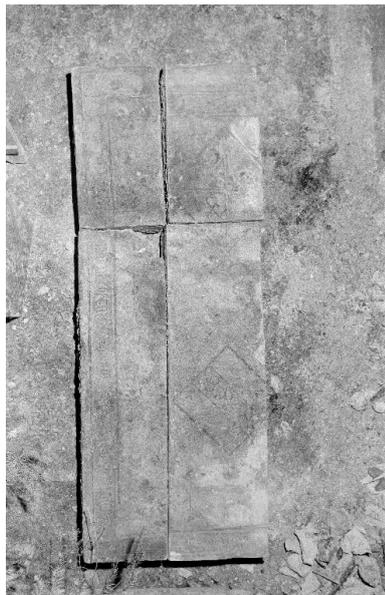
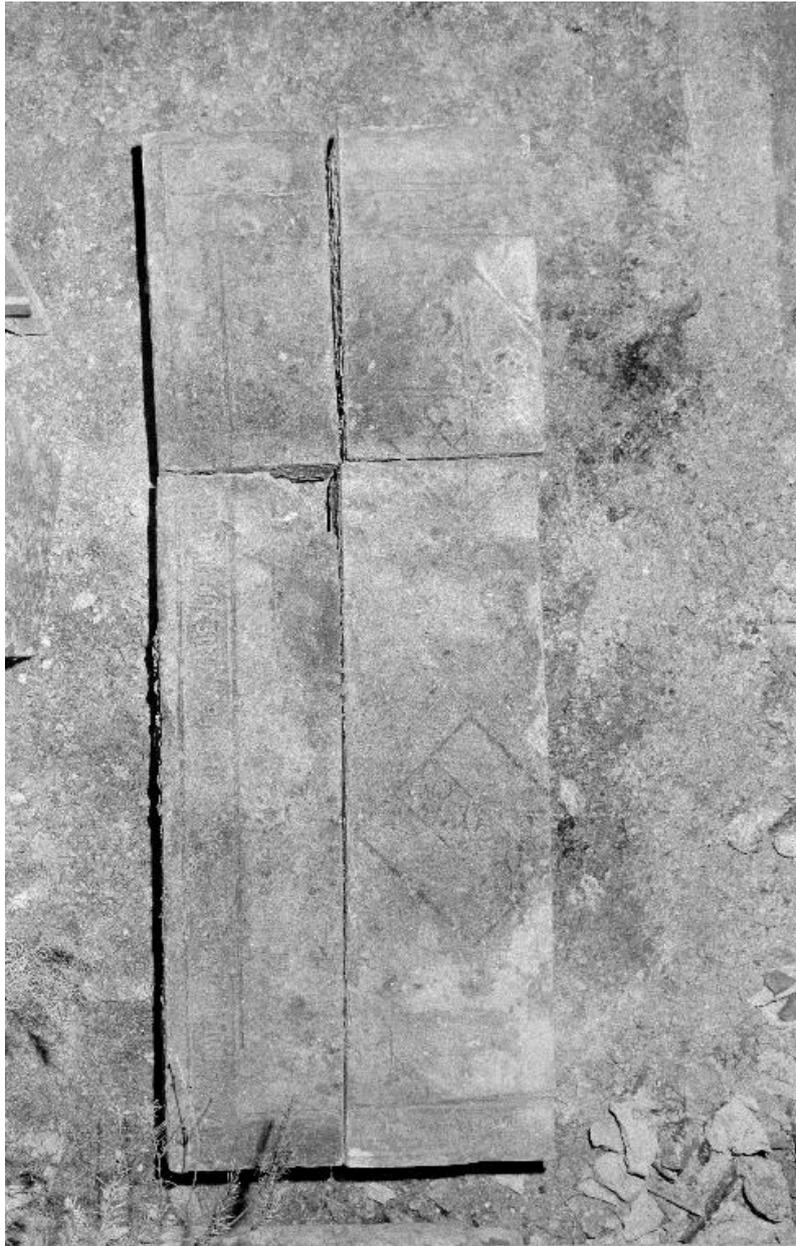
Vue des éléments
conservés de la dalle.
Phot. Christiane Riboulleau
IVR22_19940201397Z

Vue des éléments conservés de la dalle.

La dalle a été sciée, sans doute lors de la réfection du chœur dans le quatrième quart du 18^e siècle. Les six blocs de pierre obtenus ont été retournés et ont contribué à composer le dallage de l'église. Quatre éléments de cette dalle ont été retrouvés à l'occasion d'une restauration du chœur, effectuée au début des années 1990. Ils sont aujourd'hui déposés dans l'angle nord-est du collatéral nord.

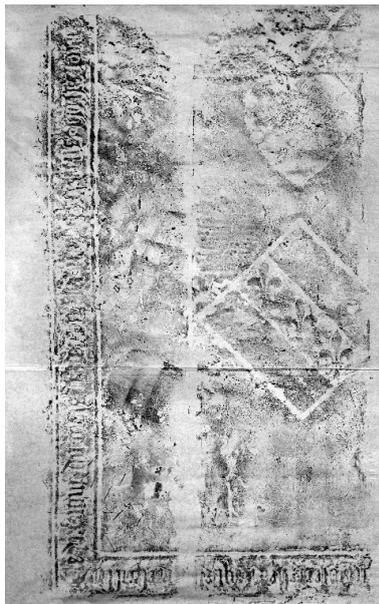
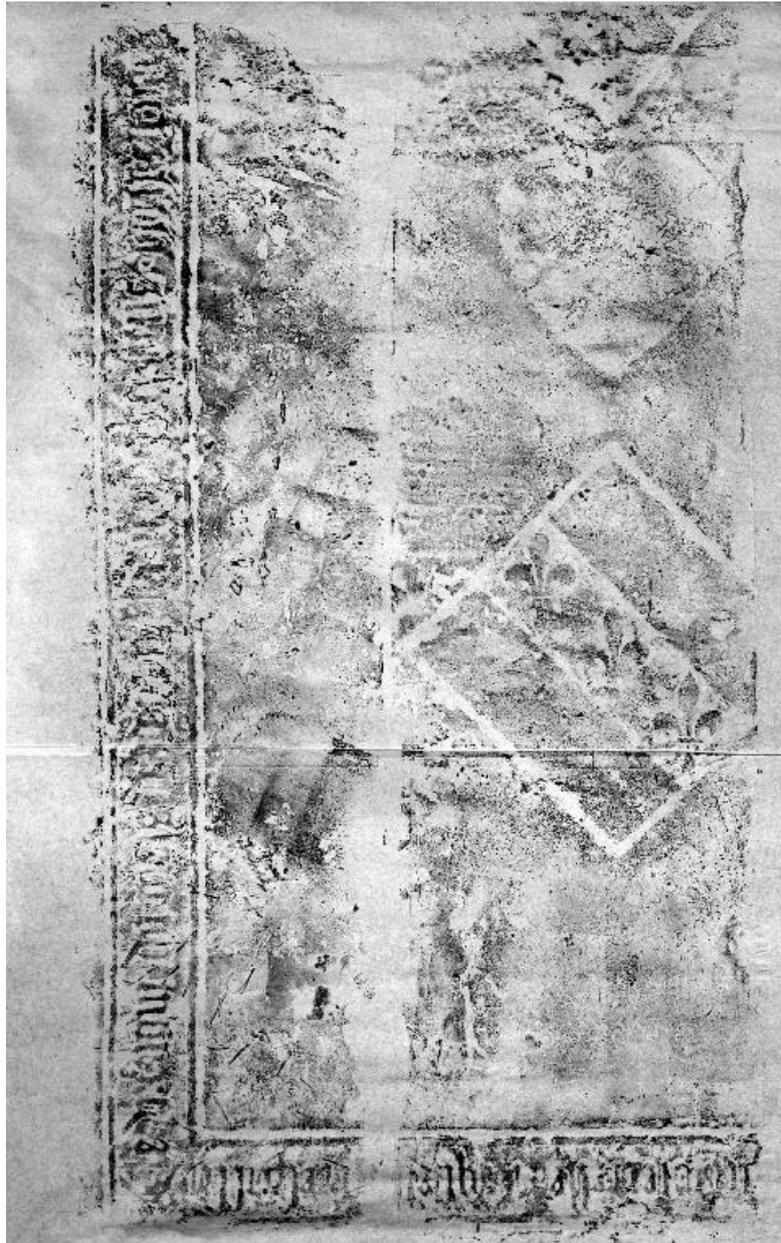
Vue de l'estampage effectué
sur les deux grands éléments
qui proviennent de cette dalle.
Phot. Thierry Lefébure
IVR22_19930201861V

Vue de l'estampage effectué sur les deux grands éléments qui proviennent de cette dalle.

L'épithaphe, lacunaire, est sculptée en relief méplat sur le pourtour de la dalle. On peut y lire avec difficulté : [.....sai]nt pierrelle laquelle trespasa / le VIe iour du mois de dec[?.....] mil cinq cens [XXXIX ?.....] priez dieu pour [....] ame.

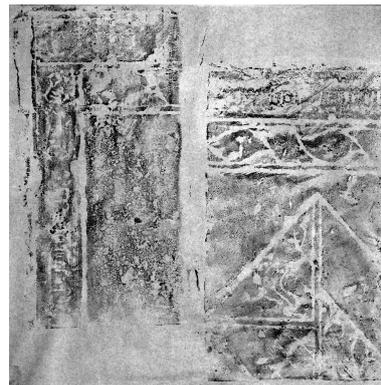
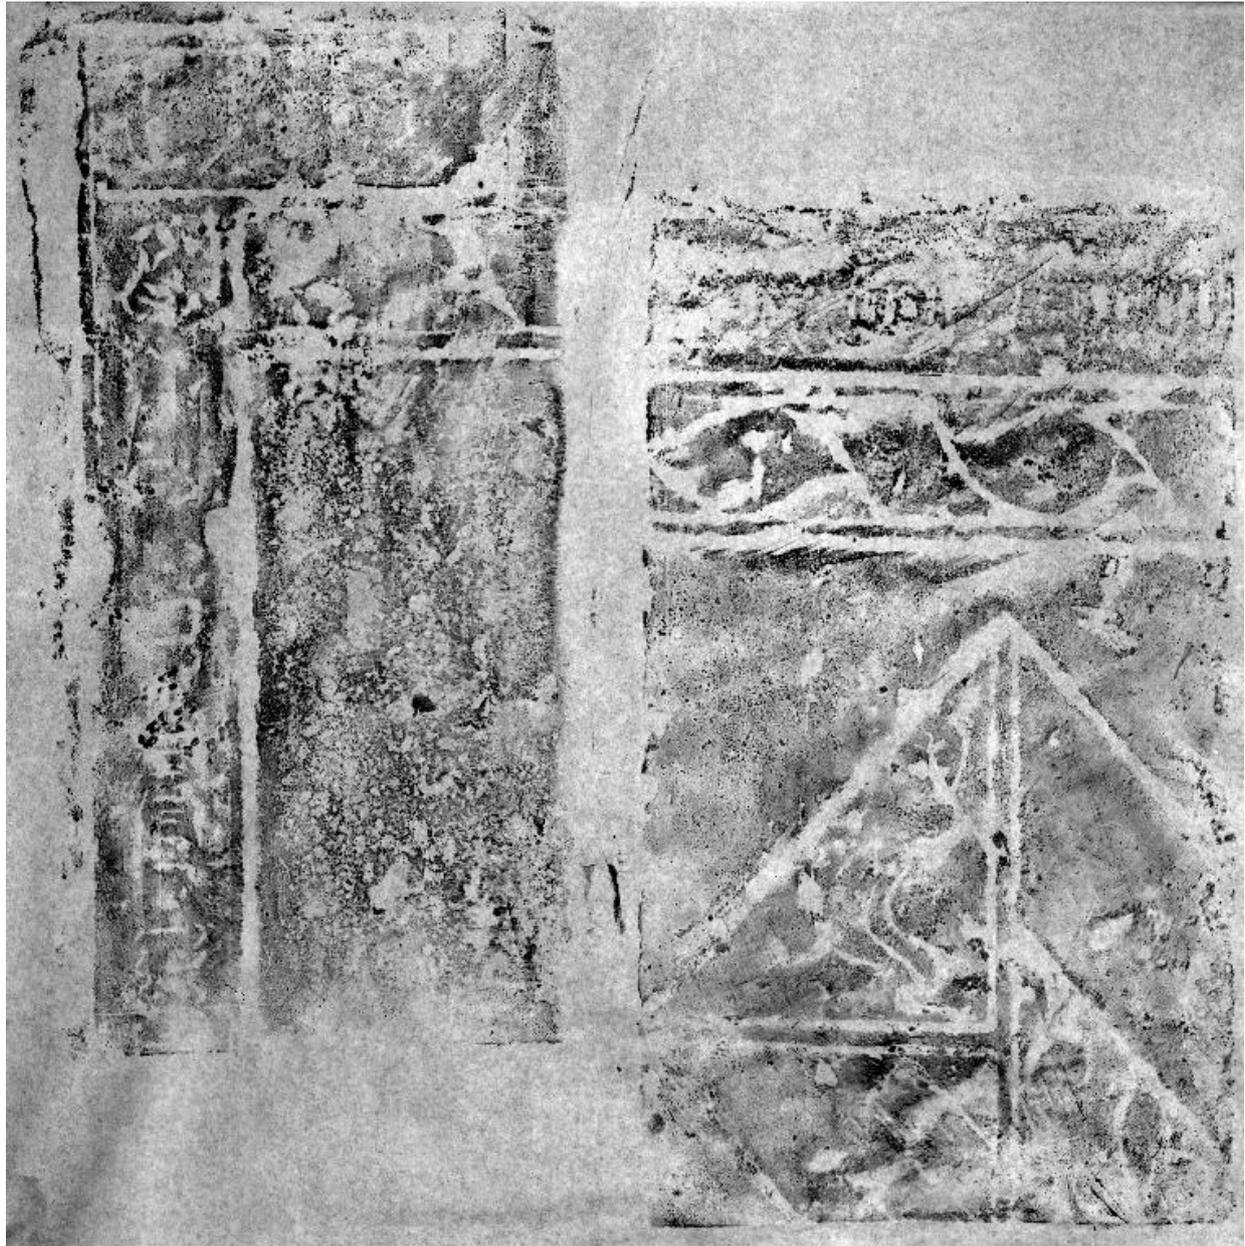
Vue de l'estampage effectué
sur les deux petits éléments
qui proviennent de cette dalle.
Phot. Thierry Lefébure
IVR22_19930201860V

Vue de l'estampage effectué sur les deux petits éléments qui proviennent de cette dalle.
