Hauts-de-France, Somme
Port-le-Grand
Bois-de-Bonance

Ancienne ferme de la Creuse, puis du Bois de Bonance à Port-le-Grand

Numéro de dossier : IA80007322
Date de l'enquête initiale : 2004
Date(s) de rédaction : 2004, 2017
Cadre de l'étude : inventaire préliminaire arrière-pays maritime picard
Degré d'étude : étudié

Dénomination : ferme
Appellation : Ferme de la Creuse, Ferme du Bois de Bonance
Parties constituantes non étudiées : grange, étable, étable à chevaux, hangar agricole, bergerie, logement, laiterie, buanderie, musée

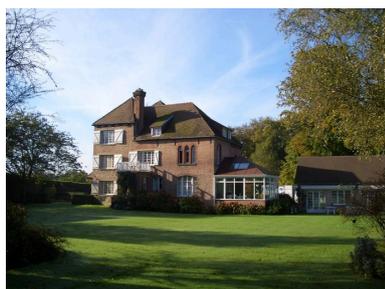
Vue de la maison carrée depuis le jardin.
Phot. Inès Guérin
IVR22_20068005579NUCA

Vue de la maison carrée depuis le jardin.

Pierre-Emile Hecquet d'Orval travaillait avec Boucher de Perthes à l'histoire archéologique de la région. C'est pour y stocker le résultat de ses fouilles qu'il fait construire la maison carrée, en 1880, à l'ouest de la ferme. Il s'agit d'abord d'une simple tour crénelée en briques de trois niveaux (partie sud de la maison), agrandie vers 1930 pour Emile Hecquet d'Orval, qui fait ajouter de nouvelles pièces, sur deux étages, un sous-sol et une toiture à deux pans ainsi que des fenêtres à petits carreaux. La maison carrée, abandonnée à la fin de la première guerre mondiale, est restaurée dans les années 1960. Le jardin est créé sur l'ancien potager vers 1975.

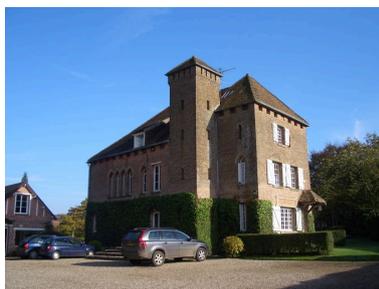
Vue de la maison carrée depuis le sud-ouest.
Phot. Inès Guérin
IVR22_20068005582NUCA

Vue de la maison carrée depuis le sud-ouest.
