Hauts-de-France, Aisne
Saint-Quentin
Ancienne collégiale royale, actuellement basilique Saint-Quentin

Peinture monumentale du mur est de la chapelle Sainte-Madeleine

Numéro de dossier : IM02003037
Date de l'enquête initiale : 2001
Date(s) de rédaction : 2008
Cadre de l'étude : recensement des peintures murales , enquête thématique régionale la basilique de Saint-Quentin
Degré d'étude : étudié
Référence du dossier Monument Historique : PA00115910PM02001044

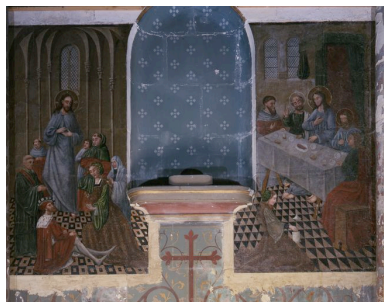
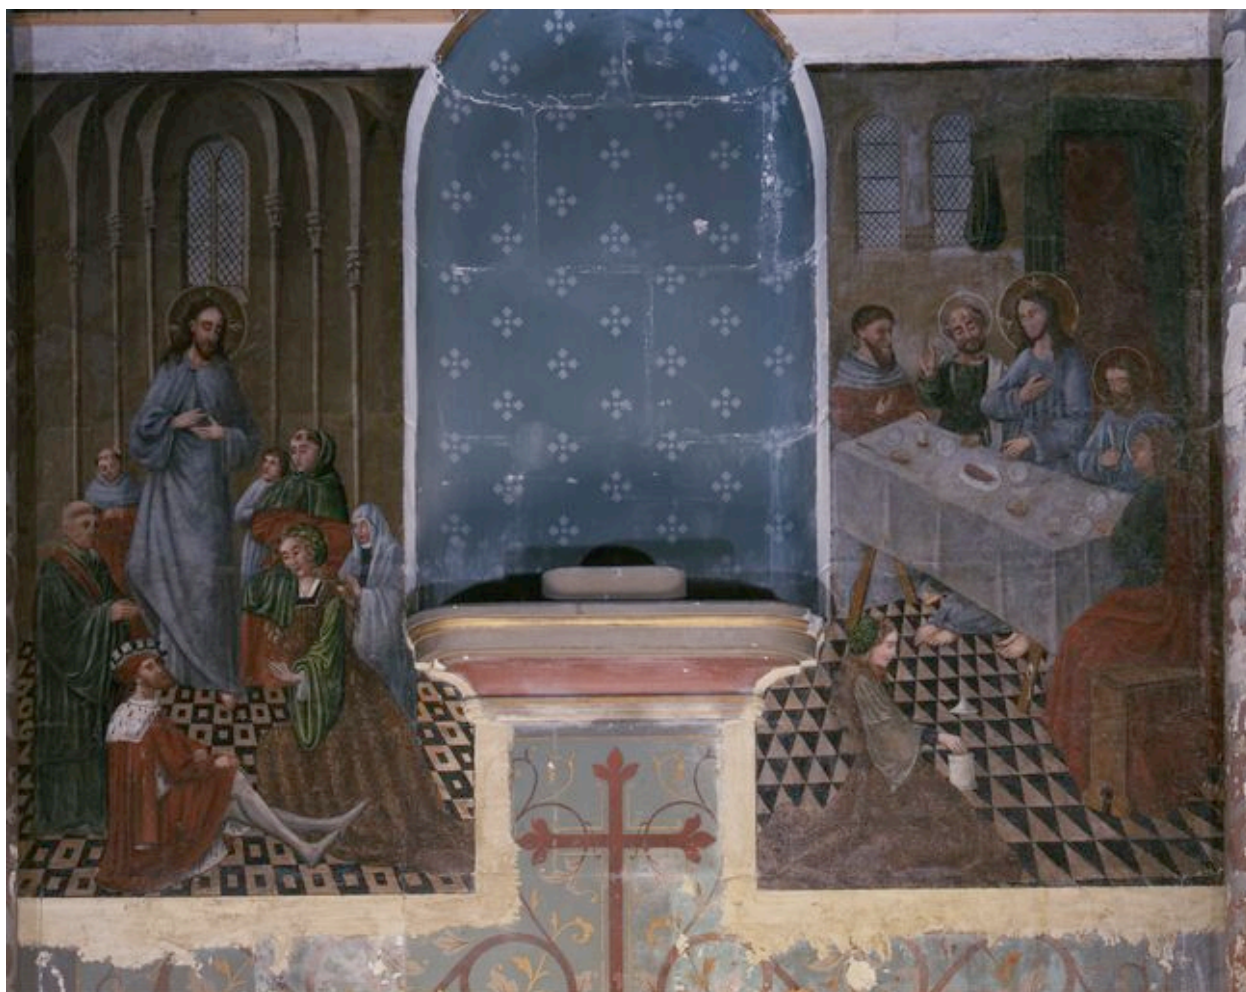
La peinture, située au-dessus de l'autel, est constituée actuellement de deux scènes de format rectangulaire vertical, disposées côte à côte mais non accolées. La technique de la peinture à l'huile sur enduit semble avoir été utilisée. Une niche peu profonde, placée au centre de la paroi peinte, empiète sur un côté des deux scènes qui sont de ce fait lacunaires. Seul un filet peint sert d'encadrement aux deux scènes.

Dimensions totales, avec la niche : h = 180 ; la = 253. La peinture est située à 270 cm du sol. Scène gauche : la = 96 ; scène droite : la = 97.

Vue générale des
peintures du mur oriental.
Phot. Thierry Lefébure
IVR22_20010202983VA

Vue générale des peintures du mur oriental.

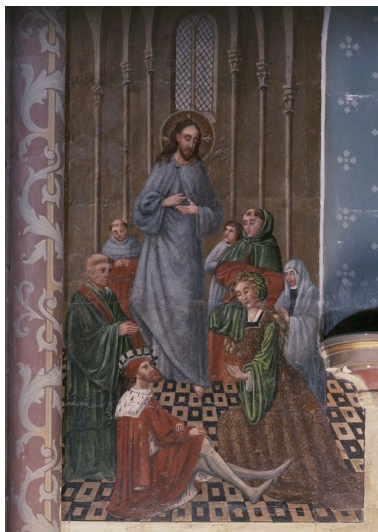
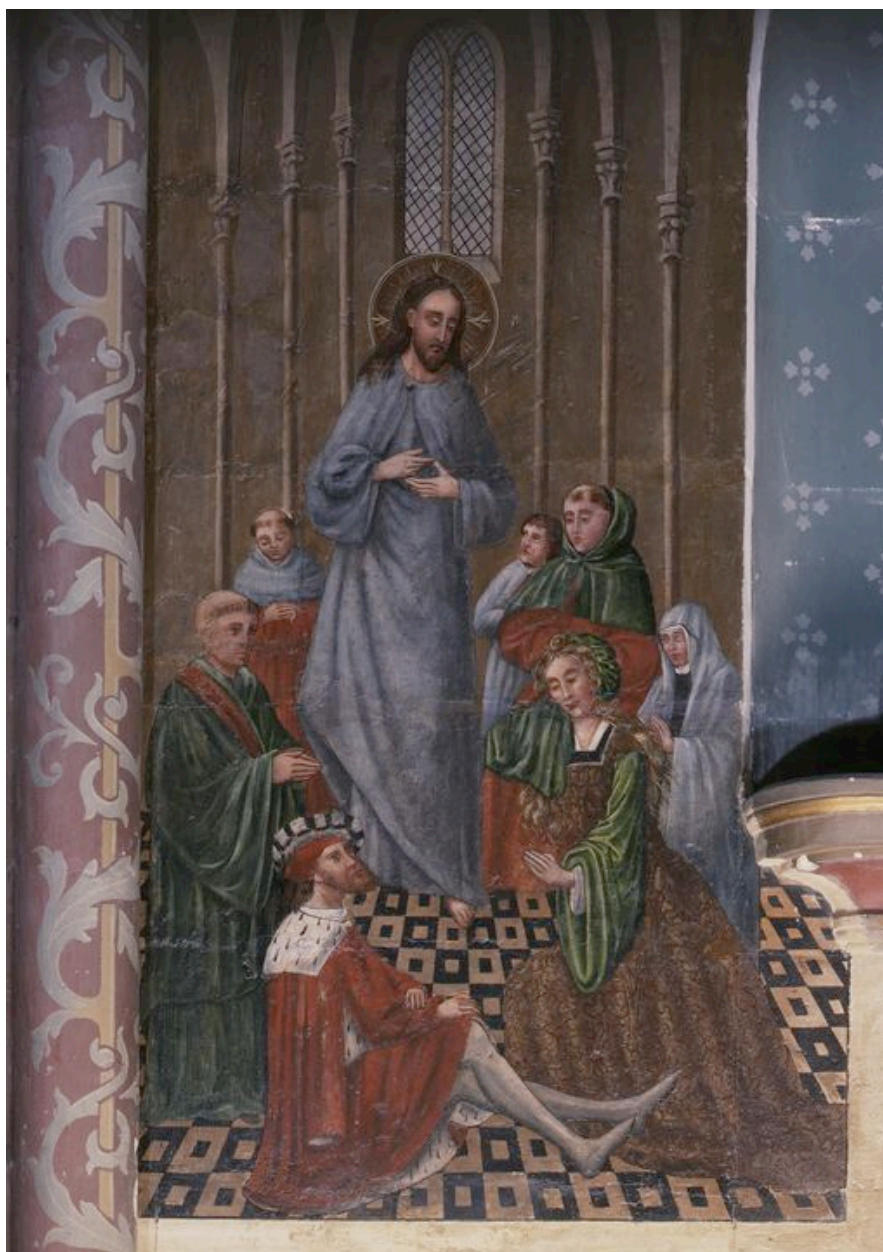
Vue de la conversion
de sainte Madeleine.
Phot. Thierry Lefébure
IVR22_20010202984XA

Vue de la conversion de sainte Madeleine.

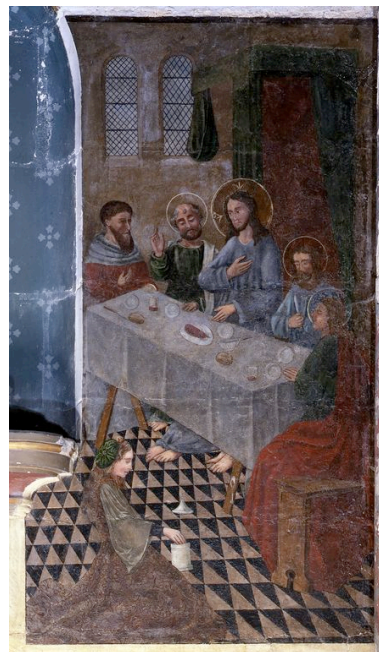
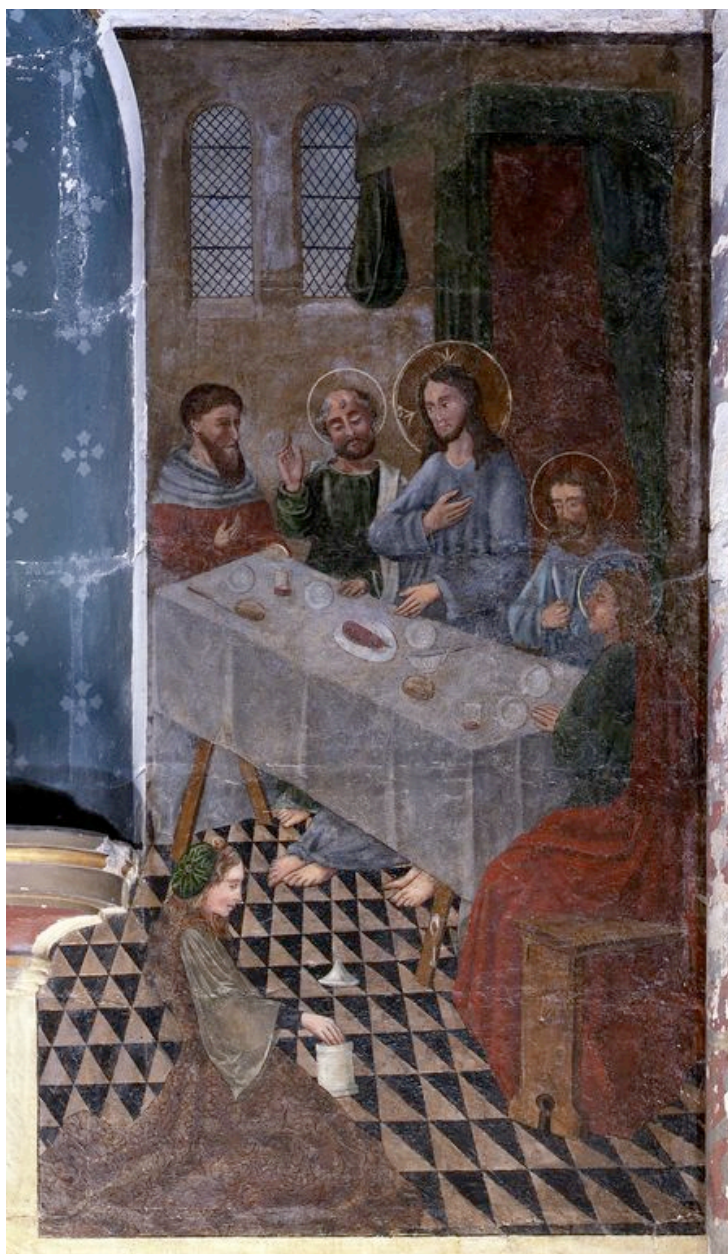
La technique du tratteggio a été utilisée pour la dernière restauration. Malgré cette restauration, on remarque des soulèvements de la peinture dans l'angle supérieur droit de la scène à droite.

Vue du repas chez Simon.
Phot. Thierry Lefébure
IVR22_20010202985XA

Vue du repas chez Simon.
