Hauts-de-France, Somme
Noyelles-sur-Mer
Nolette
2 rue de Ponthoile

Ferme

Numéro de dossier : IA80007511
Date de l'enquête initiale : 2005
Date(s) de rédaction : 2005
Cadre de l'étude : inventaire préliminaire arrière-pays maritime picard
Degré d'étude : étudié

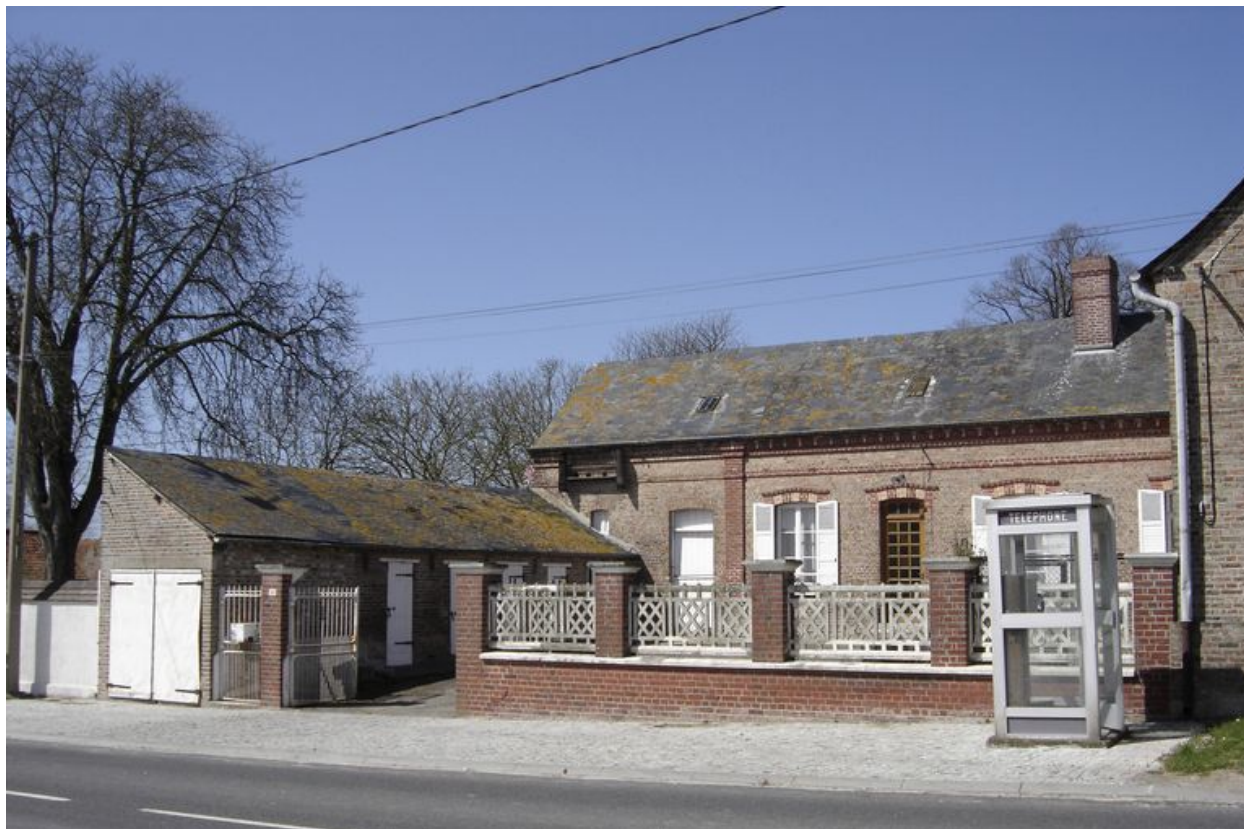
IVR22_20058005549NUCA

Vue générale du logis et des étables à cochons.

Les bâtiments, accolés, occupent les trois côtés de la cour, fermée par un mur bas surmonté d'une claire-voie en ciment à décor géométrique de treille. L'ensemble des éléments la composant est pourvu d'une maçonnerie en brique et d'une toiture en ardoise. Le logis occupe le fond de la cour. Long de quatre travées, le rez-de-chaussée, flanqué de pilastres saillants, est surmonté d'un comble à surcroît. Le décor se concentre au linteau à arc segmentaire composé d'une alternance de briques rouges et briques peintes de couleur plus claire, soulignés d'un bandeau saillant, ainsi qu'à la corniche composée de briques peintes en blanc et disposées en forme de T. Dans le prolongement du logis, occupant la même couverture, se trouve l'écurie, augmentée d'un pigeonnier. En retour d'équerre, la partie orientale est occupée par les étables à cochons plus basses que le logis, pourvues de cinq boxes. La partie sur rue est aujourd'hui convertie en garage. Le toit en appentis est en ardoises. A l'est de la cour, se déploie la grange, aussi haute que le logis. Percée d'une grande porte à deux vantaux coulissants et d'une seconde à vantail unique, elle bénéficie de la présence d'un fenil ajouré de fenêtres hautes. Le décor de la corniche est pourvu de briques disposées en degré.
