Hauts-de-France, Aisne
Vénérolles
ruelle du Moulin

Moulin

Numéro de dossier : IA00079609
Date de l'enquête initiale : 1990
Date(s) de rédaction : 1990
Cadre de l'étude : inventaire topographique canton de Wassigny
Degré d'étude : étudié

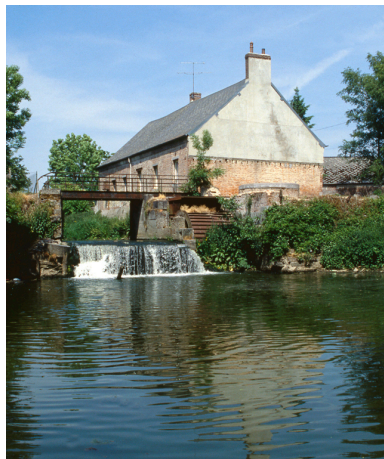
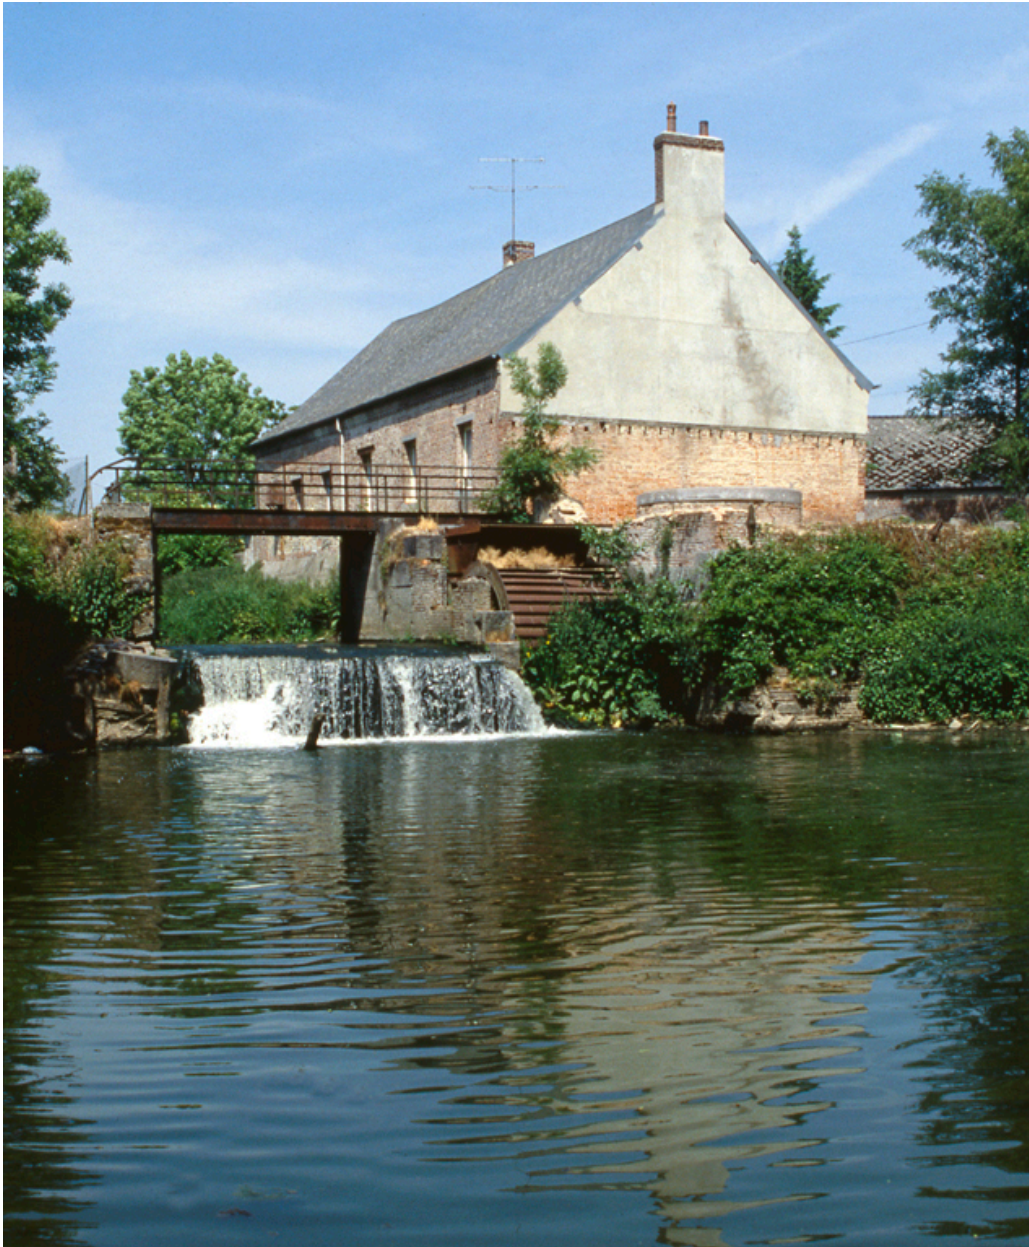
Vue d'ensemble du moulin
construit au bord du Noirieux.
Phot. Christiane Riboulleau
IVR22_19900203029ZA

Vue d'ensemble du moulin construit au bord du Noirieux.

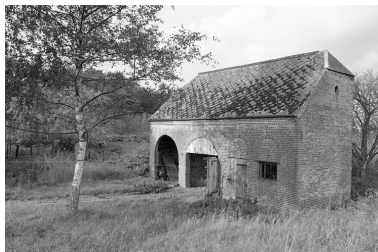
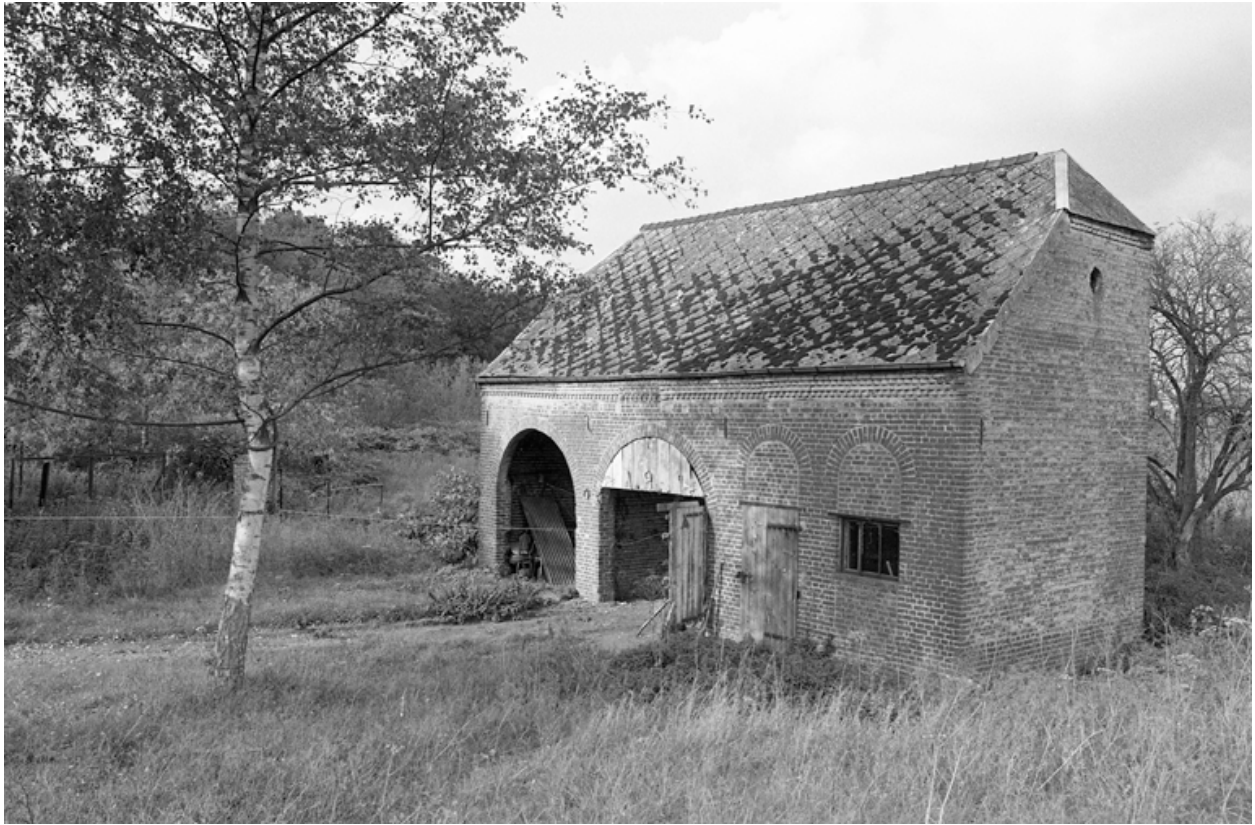
Vue d'ensemble de la
remise, depuis le sud.
Phot. Christiane Riboulleau
IVR22_19900202748Z

Vue d'ensemble de la remise, depuis le sud.

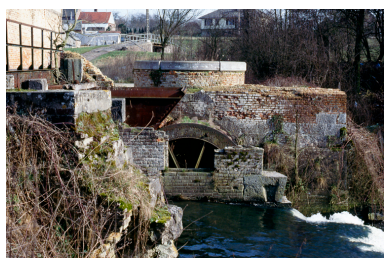
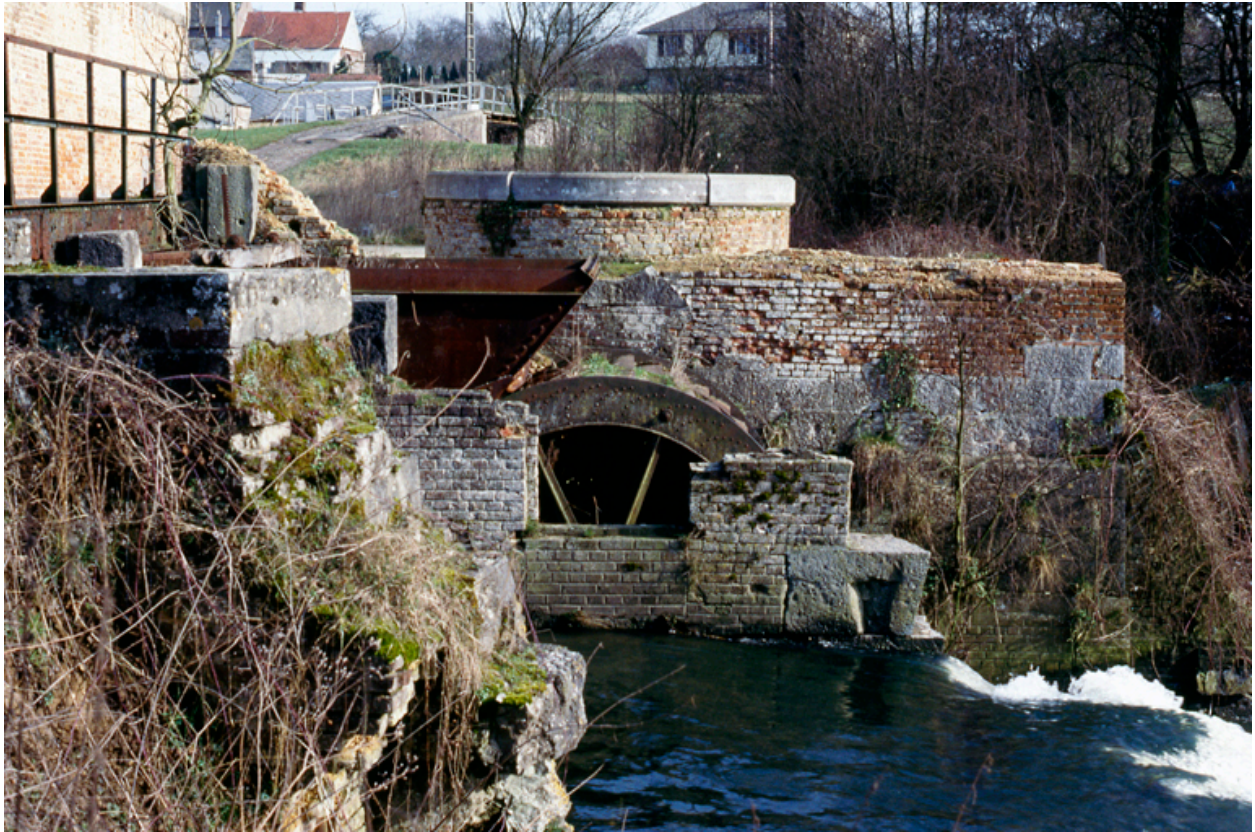
Détail de la meule et de la
roue hydraulique verticale.
Phot. Christiane Riboulleau
IVR22_19920200401ZA

Détail de la meule et de la roue hydraulique verticale.

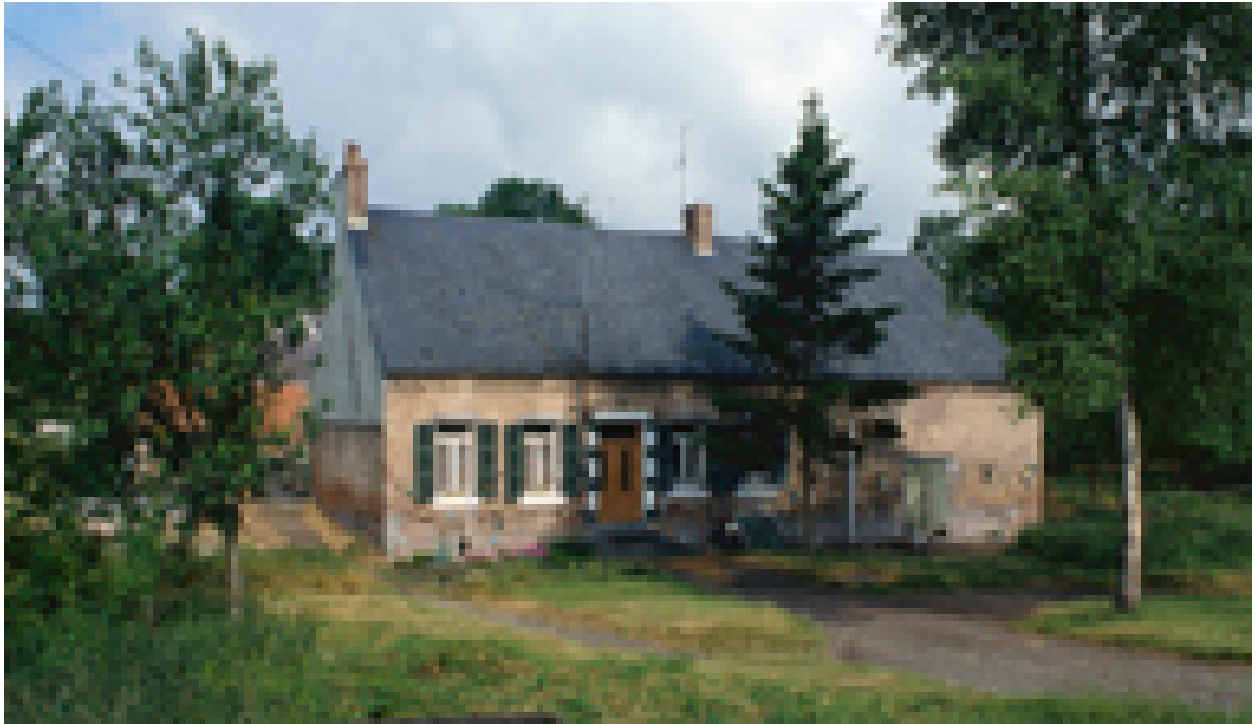
Les bâtiments subsistants
(logis, étable), vus depuis l'est.
Phot. Christiane Riboulleau
IVR22_19900207470ZA

Les bâtiments subsistants (logis, étable), vus depuis l'est.
