Hauts-de-France, Somme
Pont-de-Metz
rue de l' Eglise

Église paroissiale et cimetière (étudié) Saint-Cyr et Sainte-Julitte de Pont-de-Metz

Numéro de dossier : IA80002514
Date de l'enquête initiale : 2002
Date(s) de rédaction : 2002
Cadre de l'étude : inventaire topographique Amiens métropole, patrimoine funéraire
Degré d'étude : étudié

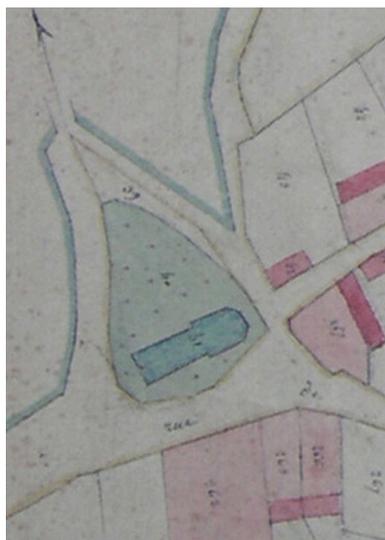
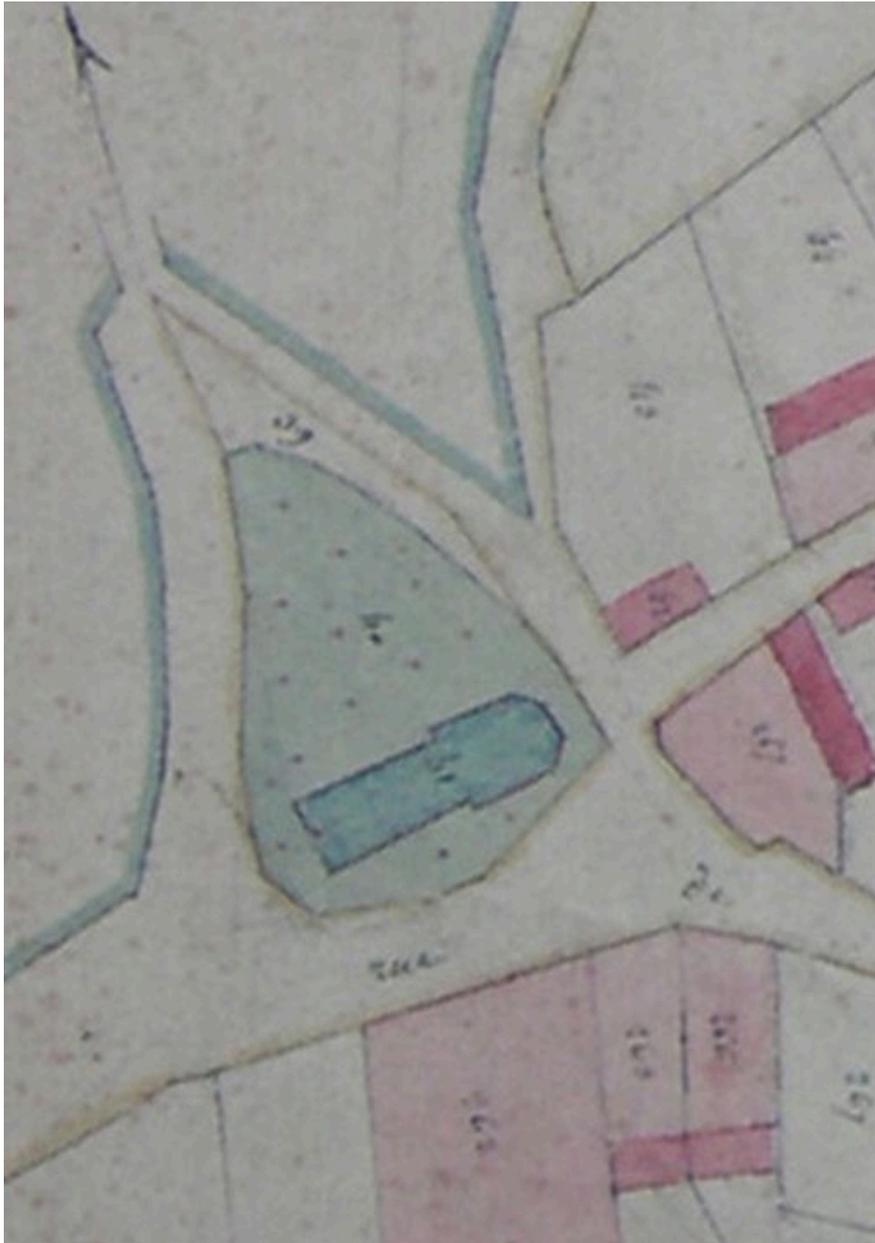
Extrait du cadastre
napoléonien (DGI).
Phot. Isabelle Barbedor
IVR22_20038010916NUCA

Extrait du cadastre napoléonien (DGI).

Documents figurés : Le cadastre napoléonien (doc. 1) figure un édifice orienté de plan allongé, dont le chœur à chevet polygonal est plus large que la nef. Le cimetière s'étend autour de l'église. **Sources** : Les sources conservées aux archives départementales (série O) mentionnent plusieurs réparations effectuées en 1817 (dallage du chœur), en 1854 (toiture), en 1871 (clocher) et en 1876 (toiture). En 1894, les murs et le clocher sont réparés par le maçon Adéodat Trancart. Le clocher est à nouveau restauré, en 1910, par Alfred Bourgeois, entrepreneur à Pont-de-Metz. L'édifice présente deux dates portées : 1608 (mur sud de la nef) et 1764 (mur est du chevet). **Travaux historiques** : Selon le Dictionnaire historique et archéologique de Picardie (1909), l'église de Pont-de-Metz, en pierre, comprend une tour carrée, une porte Renaissance avec campanard, sur la façade, et une nef sans caractère. Le chœur de 1764 est plus élevé que la nef. La date 1608 est signalée sur une porte latérale.

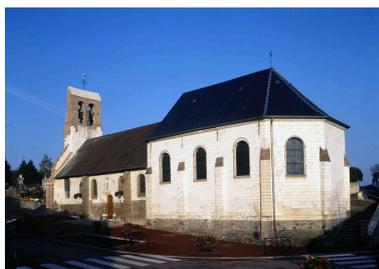
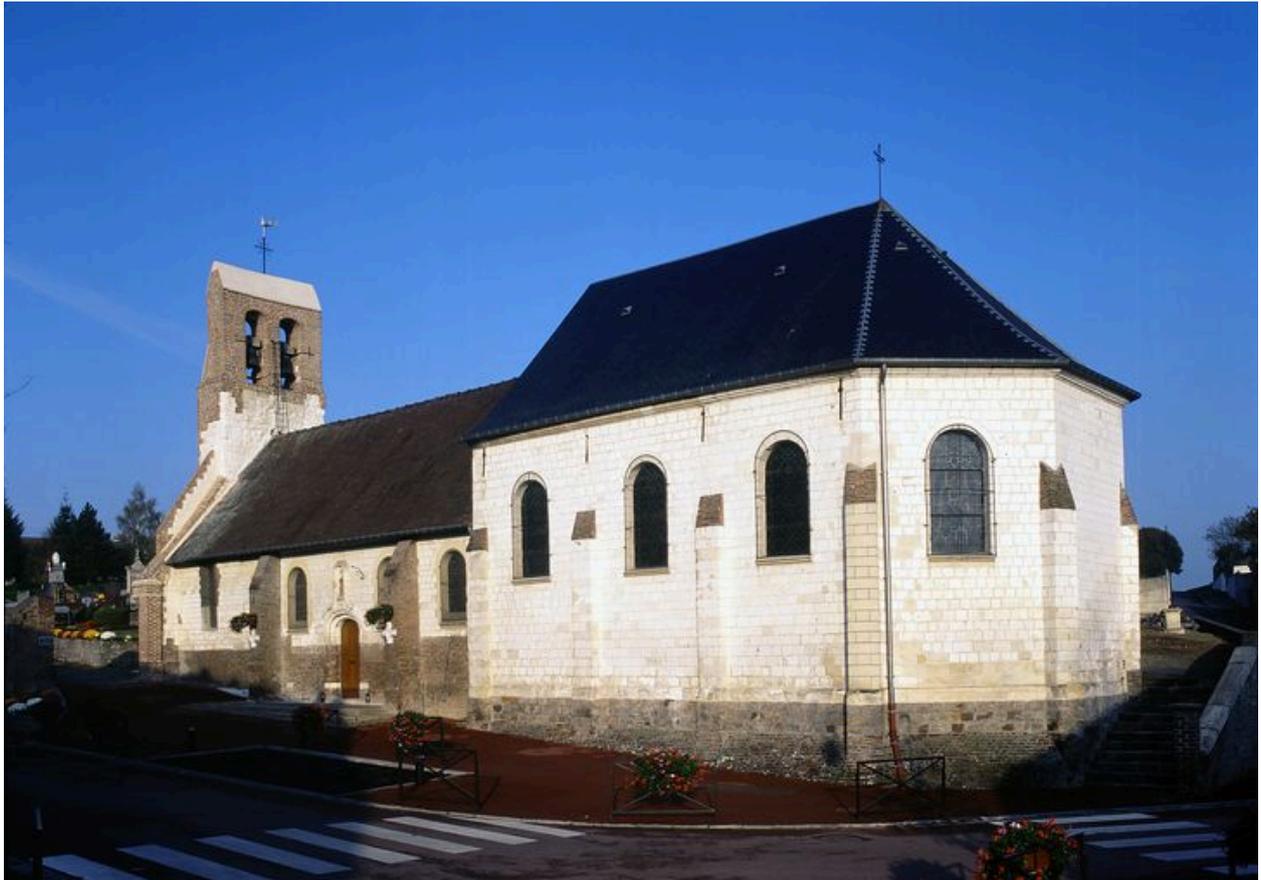
Vue générale, depuis le sud-est.
Phot. Thierry Lefébure
IVR22_2005800003XA

Vue générale, depuis le sud-est.

L'édifice orienté est implanté en parcelle d'angle. Le cimetière (étudié), s'étend au nord et à l'ouest. L'église de plan allongé à vaisseau unique, est construite en calcaire appareillé en pierre de taille sur solin de grès (choeur) et reprise de maçonnerie en briques (nef), le tout couvert d'ardoises. La façade occidentale, en calcaire, à contreforts saillants, présente de nombreuses traces de remaniements en brique (fig. 3) ; elle est couronnée par le clocher mur. Le portail en anse de panier est surmonté de deux arcs de décharge cintrés et d'une niche. La nef comporte un accès sud (porte en anse de panier surmontée d'une niche) avec date portée : 1608 (fig.5 et 6). Le chœur, plus élevé que la nef, présente un chevet à pans

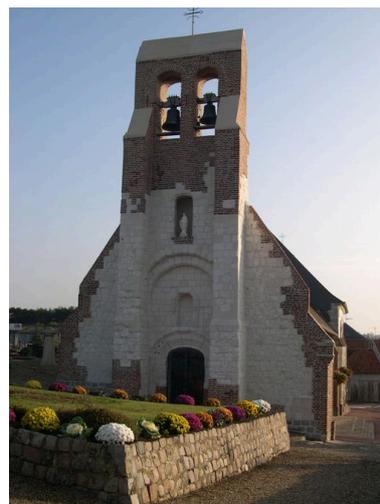
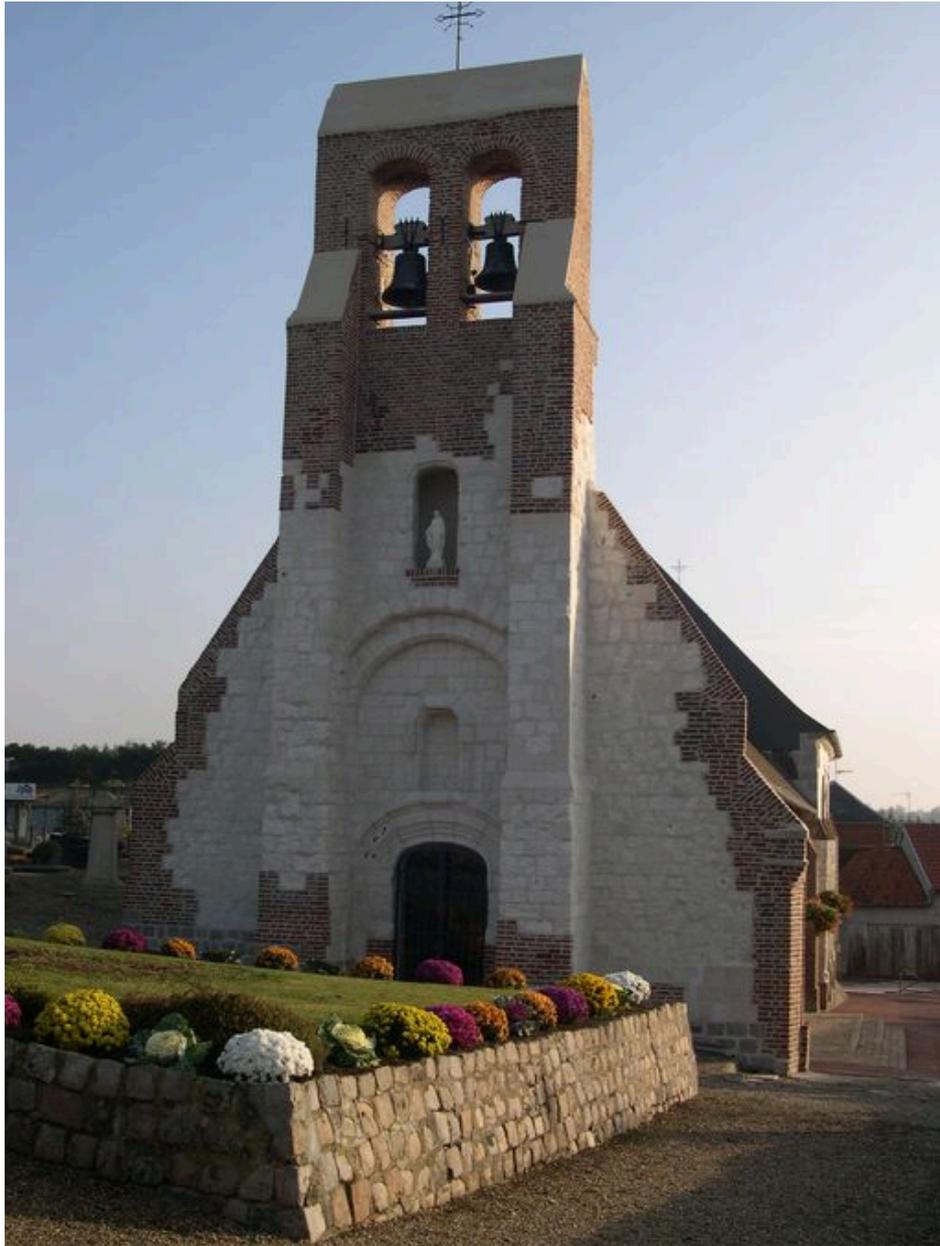
Vue du clocher-porche occidental.
Phot. Isabelle Barbedor
IVR22_20048010538NUCA

Vue du clocher-porche occidental.

Comme en témoignent son vocable et son implantation en bordure d'une ancienne voie romaine, toujours utilisée au Moyen Age, l'église de Pont-de-Metz est une des fondations les plus anciennes de l'aire d'étude, avec celle de Sains-en-Amiénois. Son clocher à contreforts saillants est un vestige de l'église médiévale, sans doute reconstruite au 13e siècle. La nef a été reconstruite au début du 17e siècle, comme l'indique la date portée au-dessus de la porte sud (1608). Le chœur, plus haut que la nef, date de 1764, date portée sur le chevet. L'appareillage de briques témoigne des nombreuses réparations effectuées aux 19e et 20e siècles.

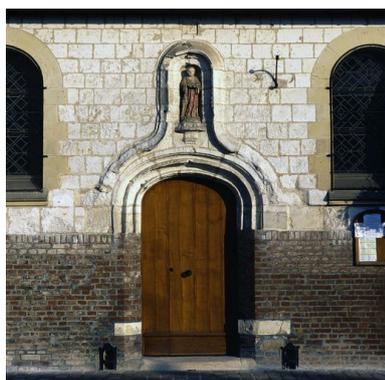
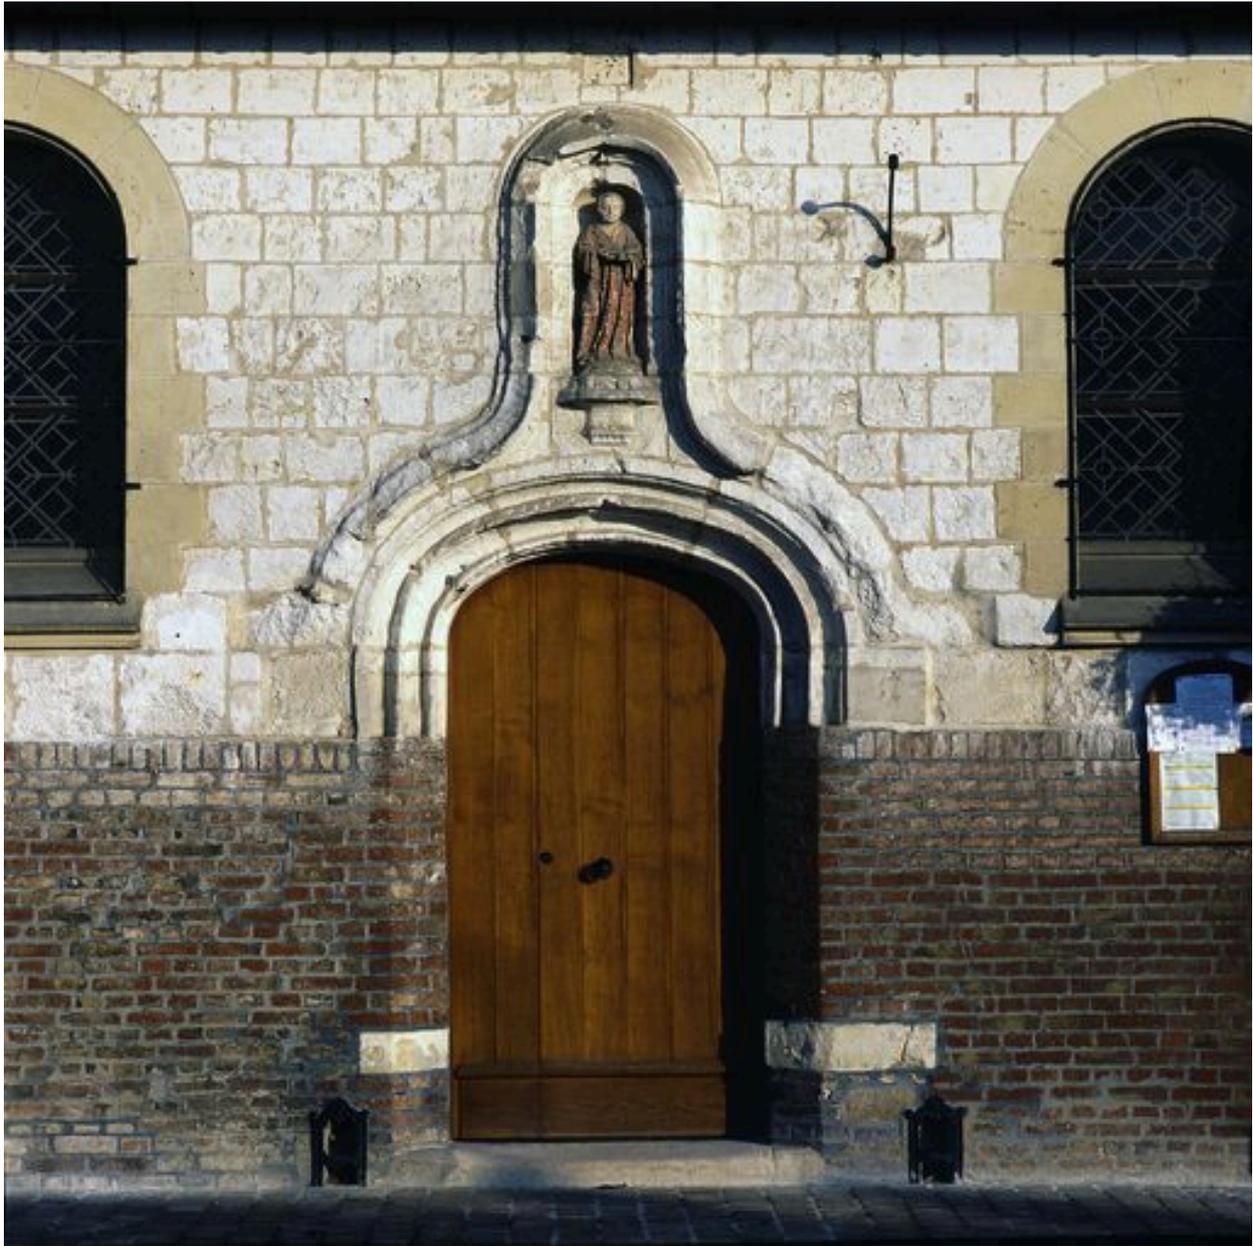
Vue de détail sur la porte sud.
Phot. Thierry Lefébure
IVR22_2005800004XA

Vue de détail sur la porte sud.

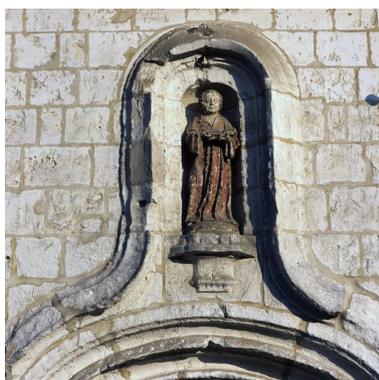
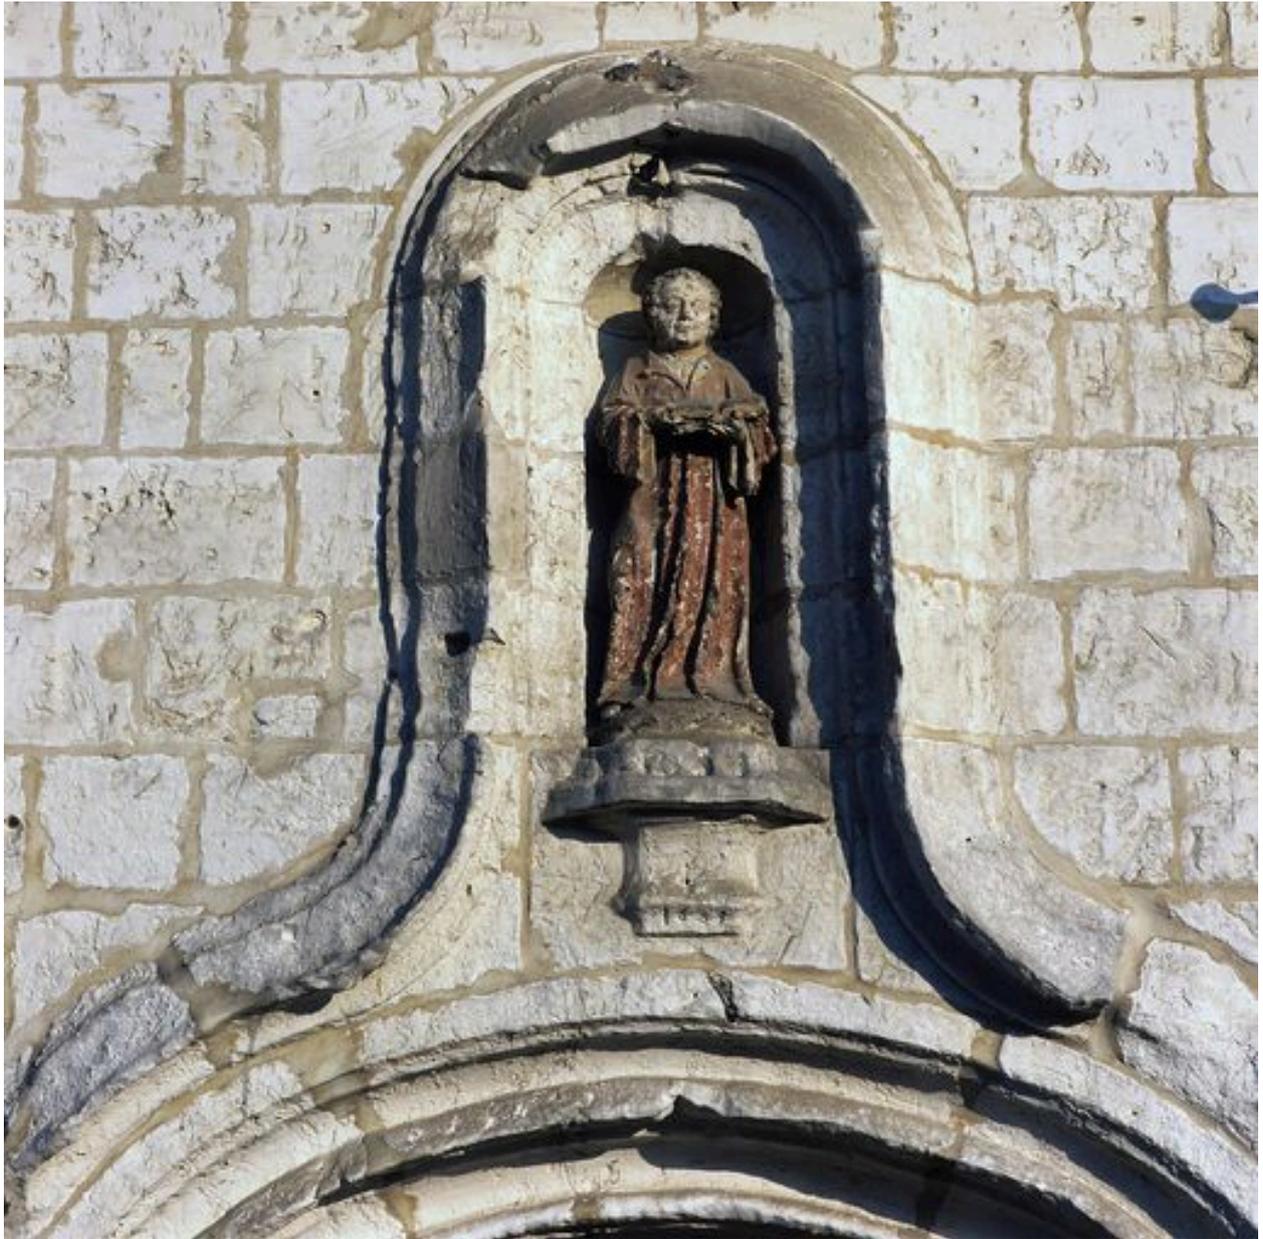
Vue de détail sur la niche
surmontant la porte sud.
Phot. Thierry Lefébure
IVR22_2005800005XA

Vue de détail sur la niche surmontant la porte sud.

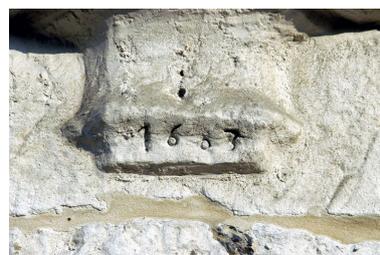
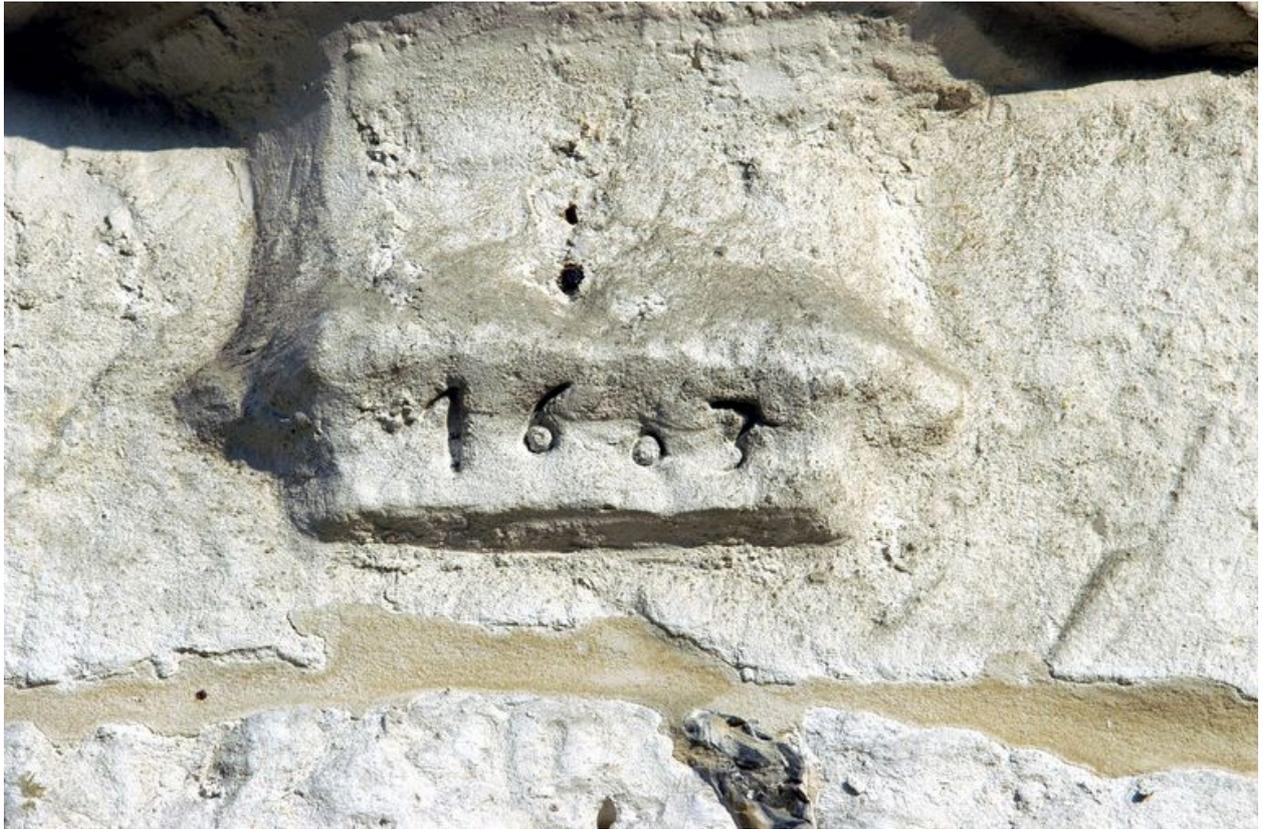
Vue de détail sur la date portée
au-dessus de la porte sud.
Phot. Thierry Lefébure
IVR22_20058000069NUCA

Vue de détail sur la date portée au-dessus de la porte sud.

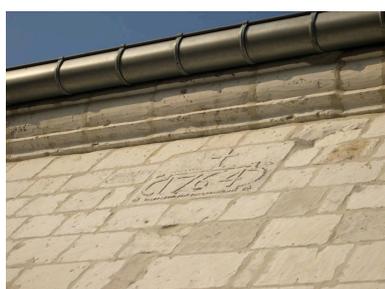
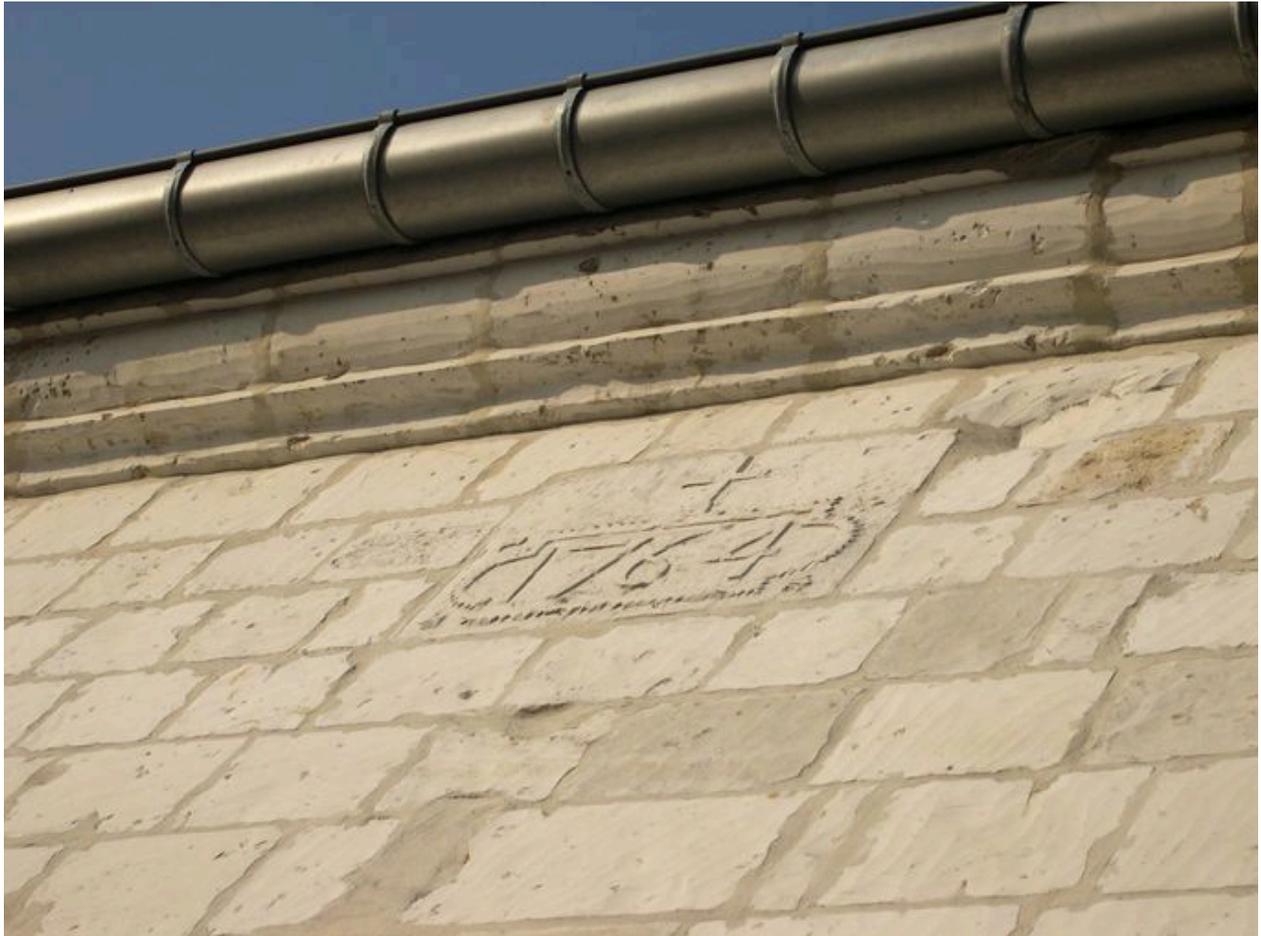
Vue de détail sur la date portée
sur le mur est du chœur.
Phot. Isabelle Barbedor
IVR22_20048010540NUCA

Vue de détail sur la date portée sur le mur est du choeur.

coupés avec date portée : 1764 (fig. 7). Présence de tombeaux épitaphes (étudiés) sur le mur nord du clocher et sur le mur nord de la sacristie. Présence d'un chemin de croix extérieur sur les contreforts de la nef (fig. 8 et 9).

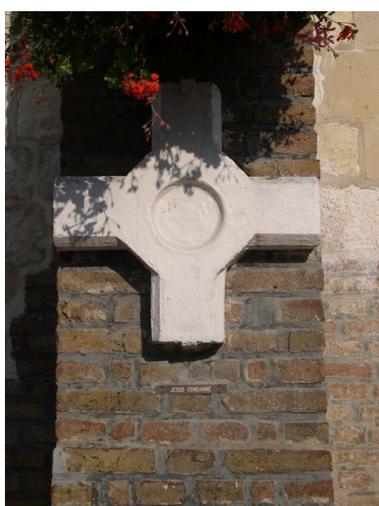
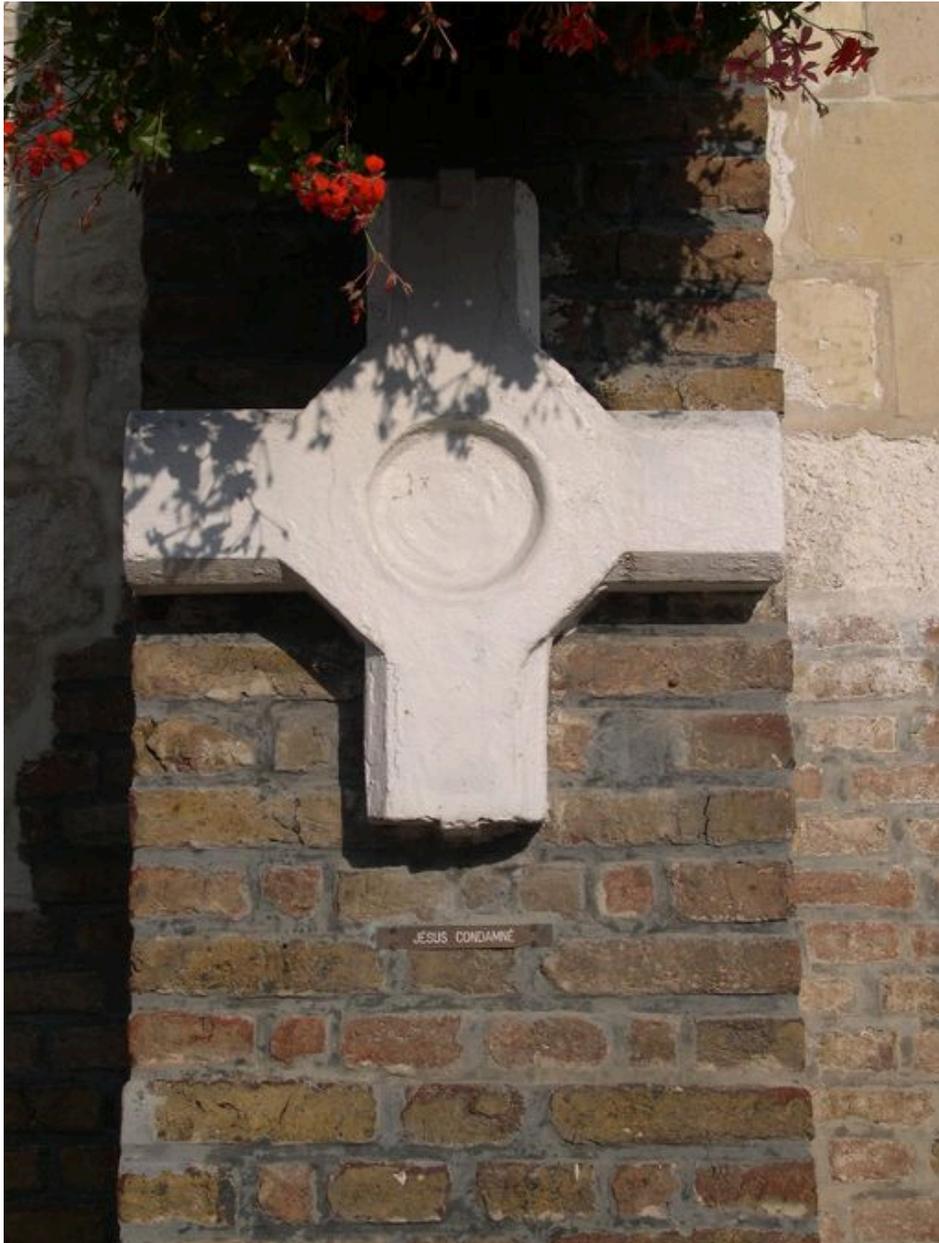
Vue de détail du chemin
de croix extérieur (mur
sud, à l'ouest de la porte).
Phot. Isabelle Barbedor

Vue de détail du chemin de croix extérieur (mur sud, à l'ouest de la porte).

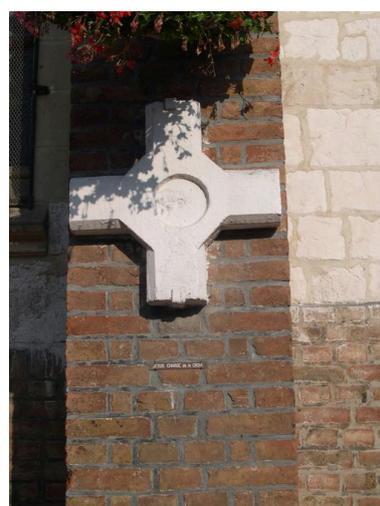
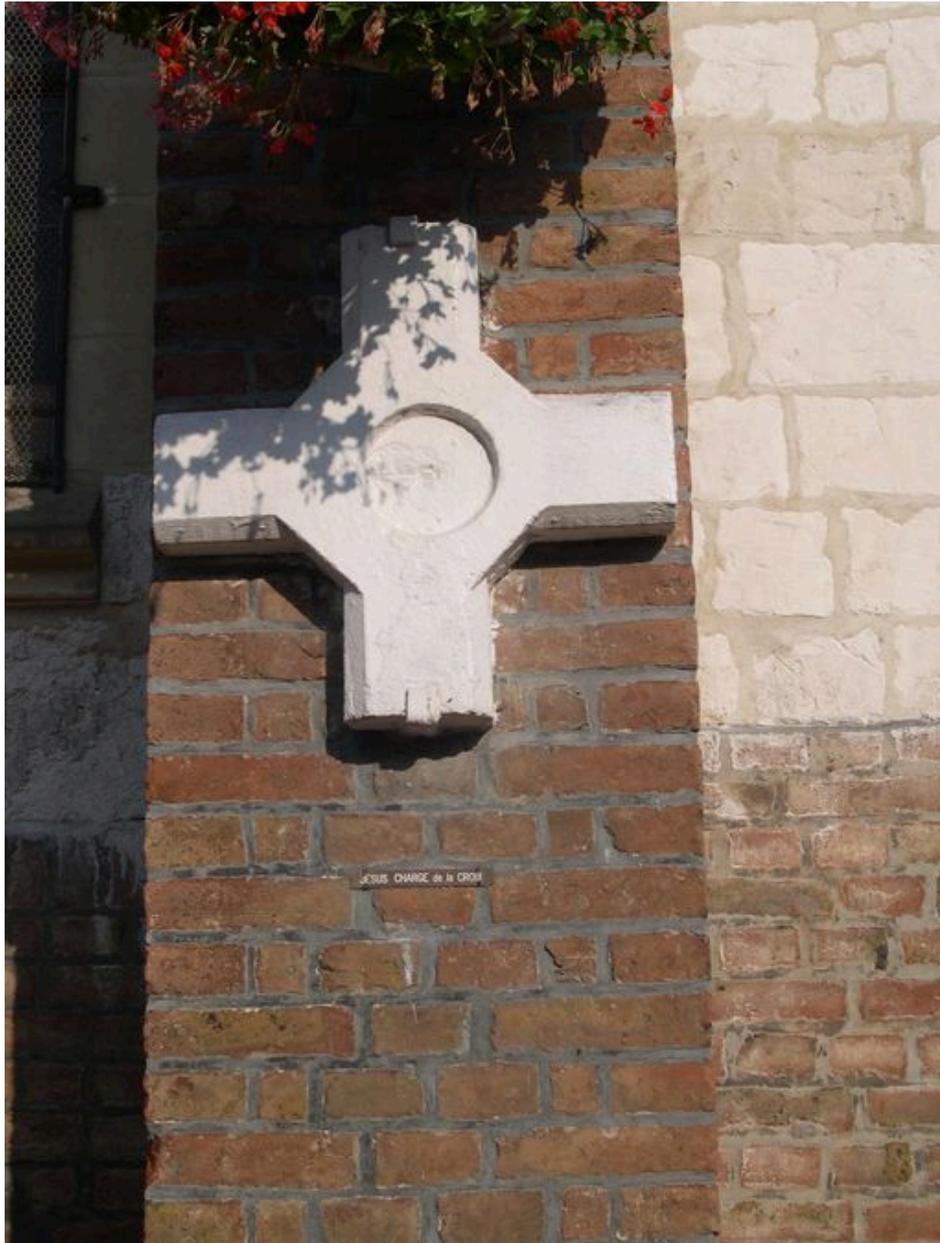
Vue de détail du chemin
de croix
extérieur (mur sud, à l'est de la porte).
Phot. Isabelle Barbedor
IVR22_20048010541NUCA

Vue de détail du chemin de croix extérieur (mur sud, à l'est de la porte).
