Hauts-de-France, Aisne
Leuze
le Village-au-delà-de-l'eau
rue d' Au-delà de l'eau

Verrière à personnages : Jésus bénissant les enfants (baie 0)

Numéro de dossier : IM02003093
Date de l'enquête initiale : 2001
Date(s) de rédaction : 2001
Cadre de l'étude : inventaire topographique canton d'Aubenton, mobilier et objets religieux
Degré d'étude : étudié

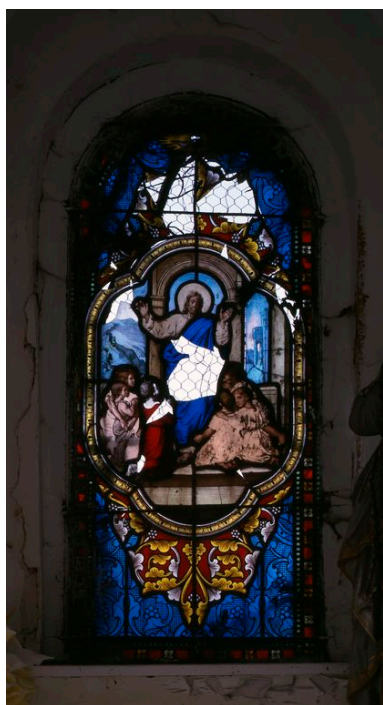
Phot. Thierry Lefébure
IVR22_20020200296XA

La verrière est dans un très mauvais état de conservation, malgré la présence d'un grillage de protection. Très importants manques au niveau du corps du Christ et de la partie supérieure de la verrière. Certains fragments sont tombés à l'extérieur.

Vue générale.

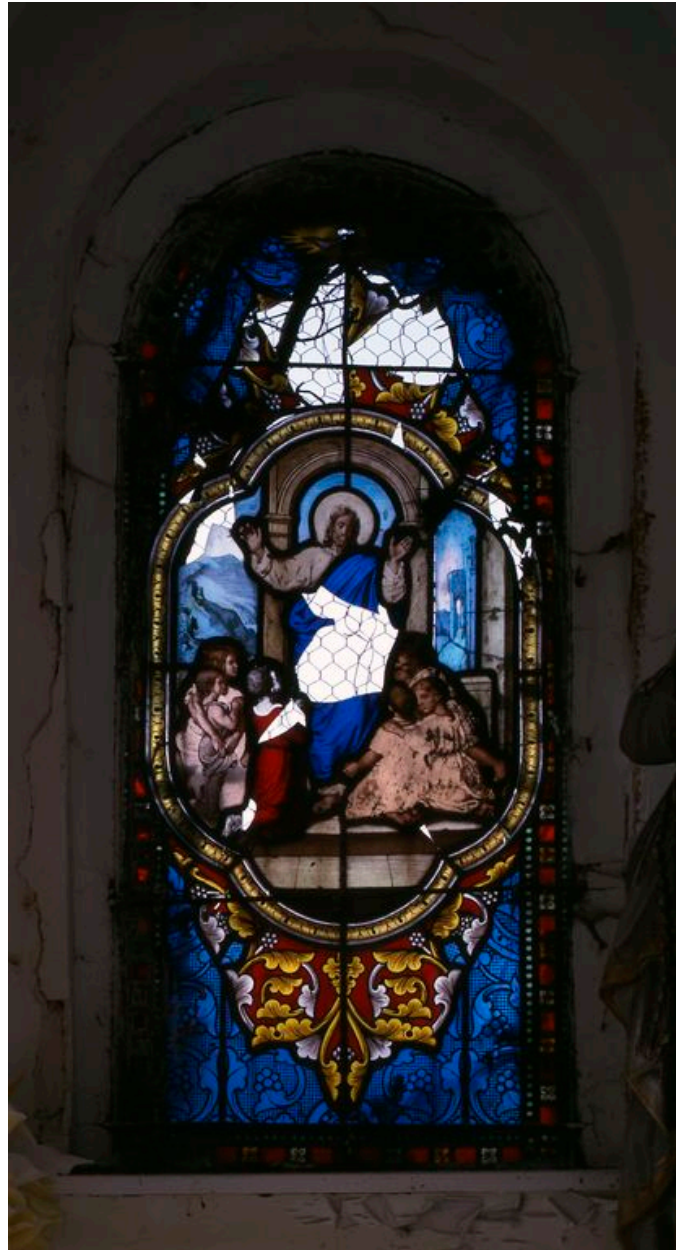
IVR22_20020200296XA

Vue générale.
