Hauts-de-France, Aisne
Aubenton
10 rue de Logny

Maison

Numéro de dossier : IA02000717
Date de l'enquête initiale : 1998
Date(s) de rédaction : 1998
Cadre de l'étude : inventaire topographique canton d'Aubenton
Degré d'étude : étudié

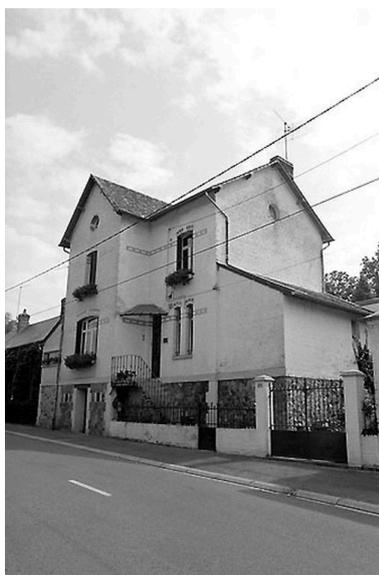
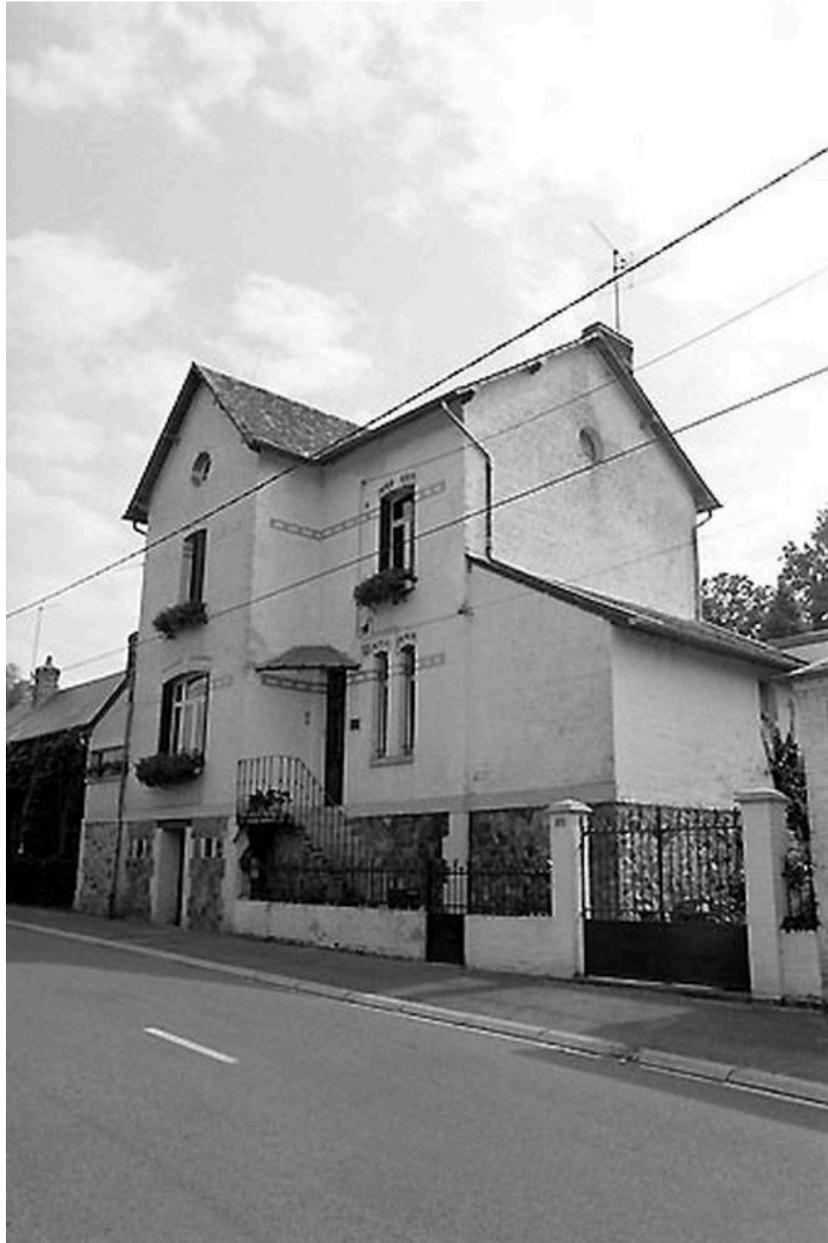
Vue générale.

Le logis surélevé comporte un étage de soubassement avec un appareillage décoratif en moellon de grès. Le reste des élévations est en brique et ciment. Les ouvertures présentent un décor de brique vernissée polychrome, formant également des bandeaux décoratifs de céramique architecturale sur l'élévation antérieure. Comportant outre un étage carré, un étage de comble, la maison est couverte par un toit à longs pans et pignon couvert en ardoise synthétique. La remise est couverte d'un appentis.
