Hauts-de-France, Nord
Allennes-les-Marais

Ensemble de 6 casemates à personnel

Numéro de dossier : IA59005040

Cadre de l'étude : enquête thématique régionale Les ouvrages fortifiés de la Première Guerre mondiale

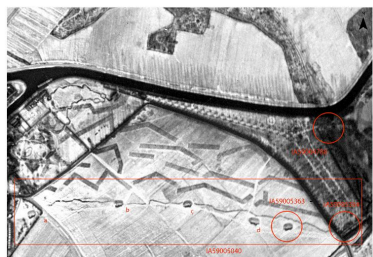
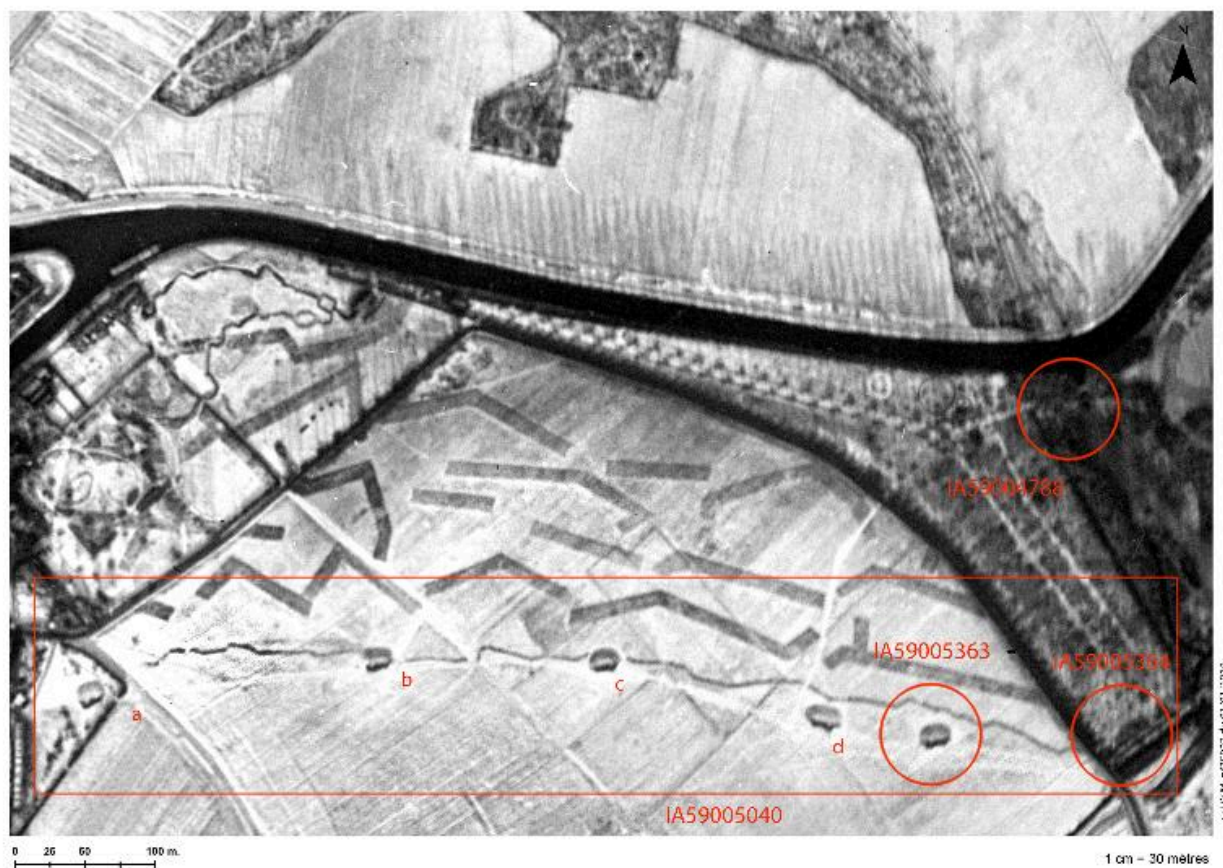
Cette photographie britannique du 4 janvier 1918 nous montre un alignement de casemates situé à 250m. de l'ancien cours de la Deûle et séparé de celui-ci par un entrelacs de lignes barbelées.
Phot. Jean-Marc Ramette
IVR32_20175901767NUCA

Cette photographie britannique du 4 janvier 1918 nous montre un alignement de casemates situé à 250m. de l'ancien cours de la Deule et séparé de celui-ci par un entrelacs de lignes barbelées.

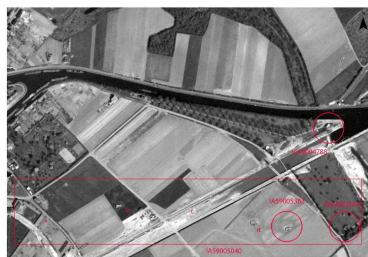
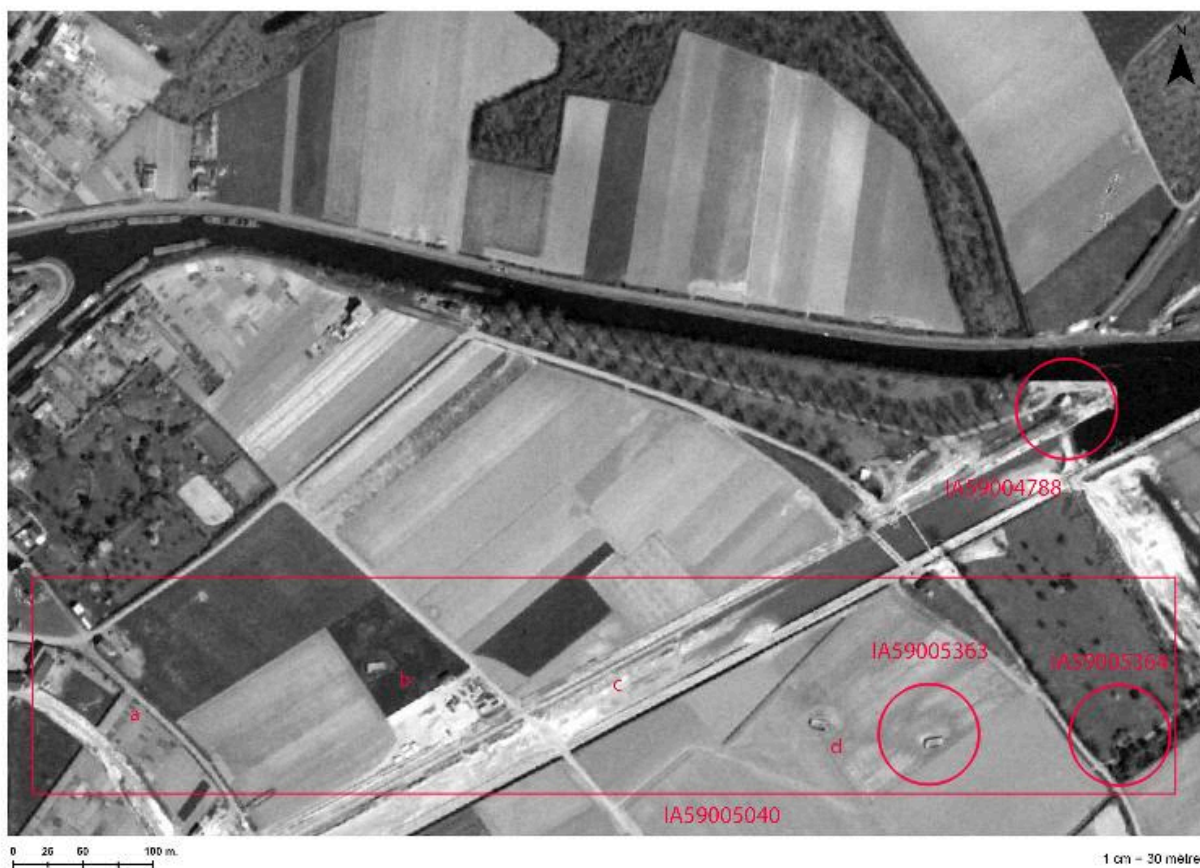
Photographie aérienne d'avril 1971 (IGN, Geoportail). La ligne défensive est encore bien visible. Au sud, on constate que la casemate b, sur le tracé du nouveau canal de la Deûle, à disparue
Phot. Jean-Marc Ramette
IVR32_20175901768NUCA

Photographie aérienne d'avril 1971 (IGN, Geoportail). La ligne défensive est encore bien visible. Au sud, on constate que la casemate b, sur le tracé du nouveau canal de la Deûle, à disparue

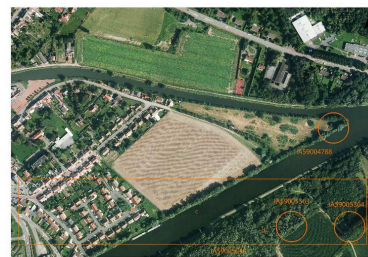
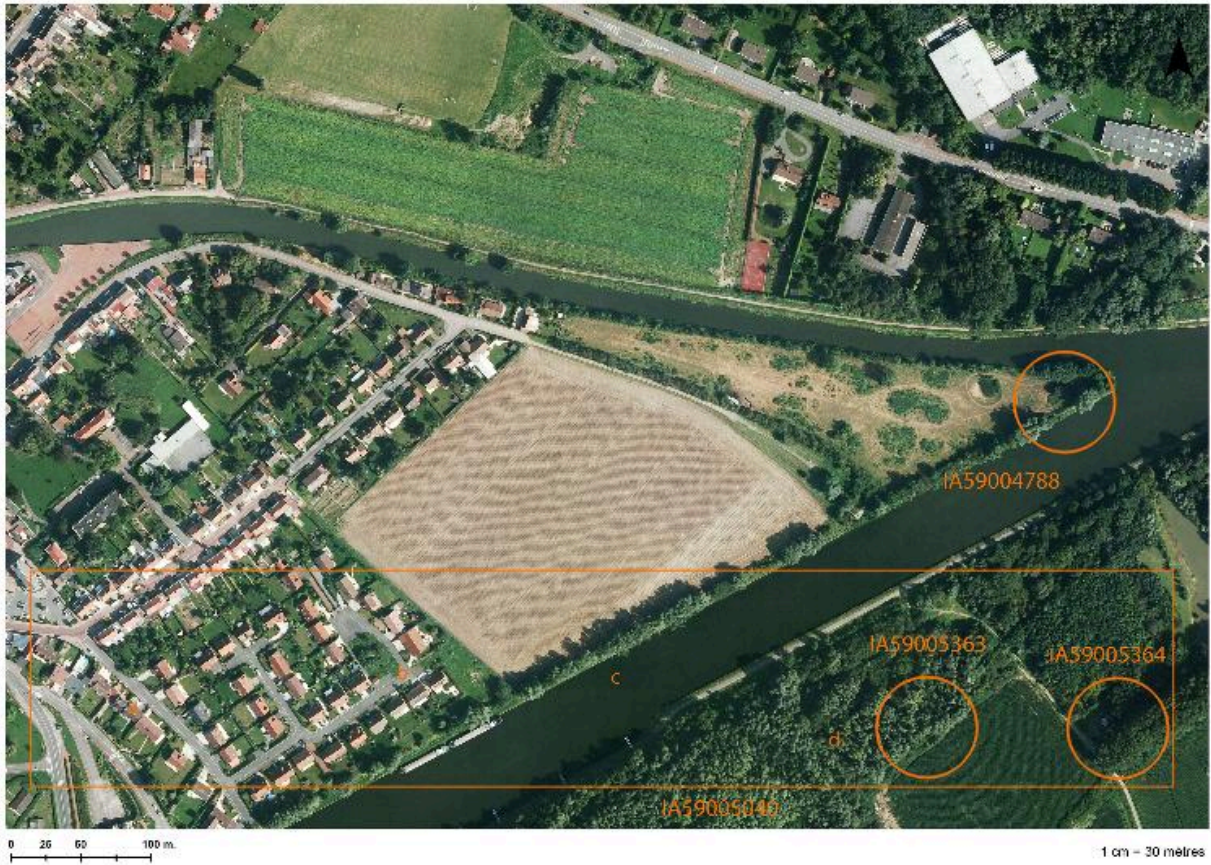
De ces 6 casemates alignées, visibles sur la photographie aérienne de 1918, deux seulement ont été retrouvées (casemate 434 IA59005363 et IA59005964). La casemate a) a disparu lors de la construction d'un lotissement. La casemate b) située également dans un lotissement a été remblayée et arborées. La casemate c) a disparu lors du creusement du canal de contournement de la ville de Don. Enfin, la casemate d) se trouve peut-être encore sous les remblais issus de l'élargissement du canal. Ils sont tous construits selon un plan en L, avec coursières de tir.

Photographie aérienne de 2014. Les casemates a, b, c, d ont disparues
Phot. Jean-Marc Ramette
IVR32_20175901769NUCA

Photographie aérienne de 2014. Les casemates a, b, c, d ont disparues
