Hauts-de-France, Somme  
Ponthoile  
le Hamel  
109 rue du Marais

## Ancienne ferme de journalier

Numéro de dossier : IA80007852  
Date de l'enquête initiale : 2004  
Date(s) de rédaction : 2004  
Cadre de l'étude : inventaire préliminaire arrière-pays maritime picard  
Degré d'étude : étudié

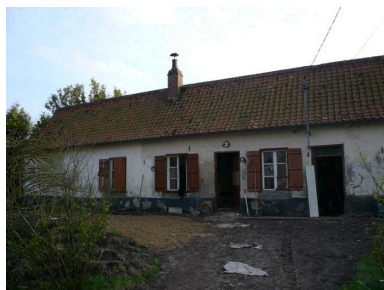
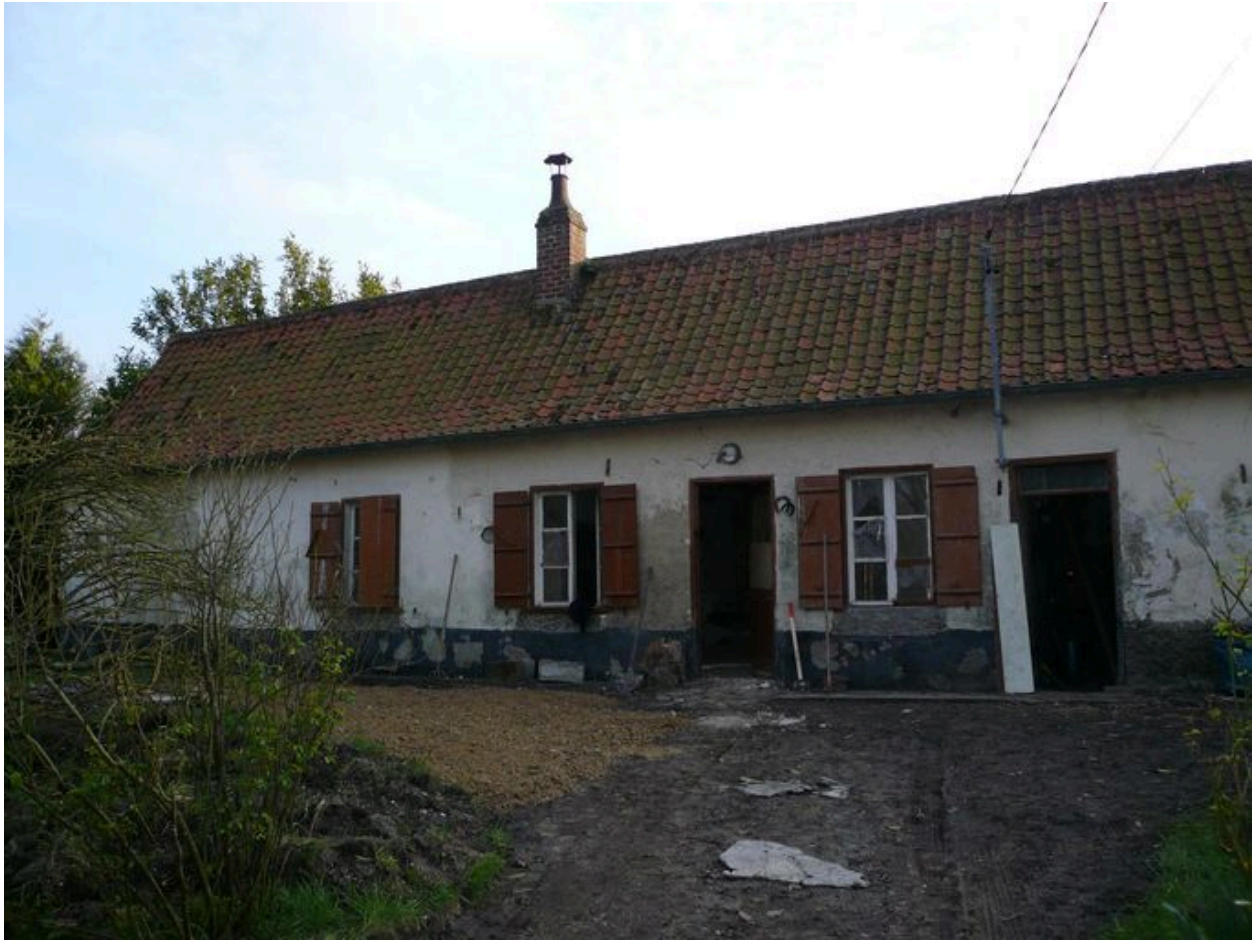
Vue générale.  
Phot. Inès Guérin  
IVR22\_20078005486NUCA

Vue générale.

En retrait de la rue, le logis en torchis et pans de bois sur solin de silex et mortier de chaux dispose d'une longueur de quatre travées (la travée orientale dispose d'une maçonnerie en brique). Orienté au nord, celui-ci se situe légèrement en hauteur. La construction est dépourvue de fondations, mais installée sur un lit de silex. La partie habitable est longue de 18 mètres sur quatre. Le toit à longs pans et croupes est en pannes picardes. La porte percée en façade donne accès à la salle commune, pourvue d'une cheminée picarde à foyer simple. Le conduit est entièrement composé de briques d'argile crue jusqu'au comble et de briques cuites au faitage. Les poutres maîtresses, en chêne, sont distribuées tous les trois mètres et sont à 1.78 mètre de hauteur. Les pièces mesurent 2.40 mètres de hauteur (sauf celle du bout, qui mesure 2.77 mètres). Les ouvertures sont distribuées de manière irrégulière, dépendant de l'emplacement des potelets. Les contrevents, anciens, sont composés de deux planches, assemblées à l'aide de trois traverses semi-circulaires. Ils disposent de deux systèmes de maintien : un tourniquet ou système de croches dans lequel on introduit un morceau de bois pour les maintenir fermés. Dans le prolongement de la maison, à l'ouest et sous le même toit, se situe un espace qui semble avoir reçu deux étables (ou une étable et une écurie), séparées par une cloison en pans de bois sur solin de silex). Cette pièce est pourvue d'aérations uniquement au mur gouttereau sud. La porte d'entrée est à imposte ajourée. La pâture est située au sud de la propriété.

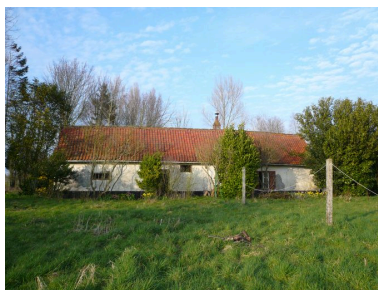
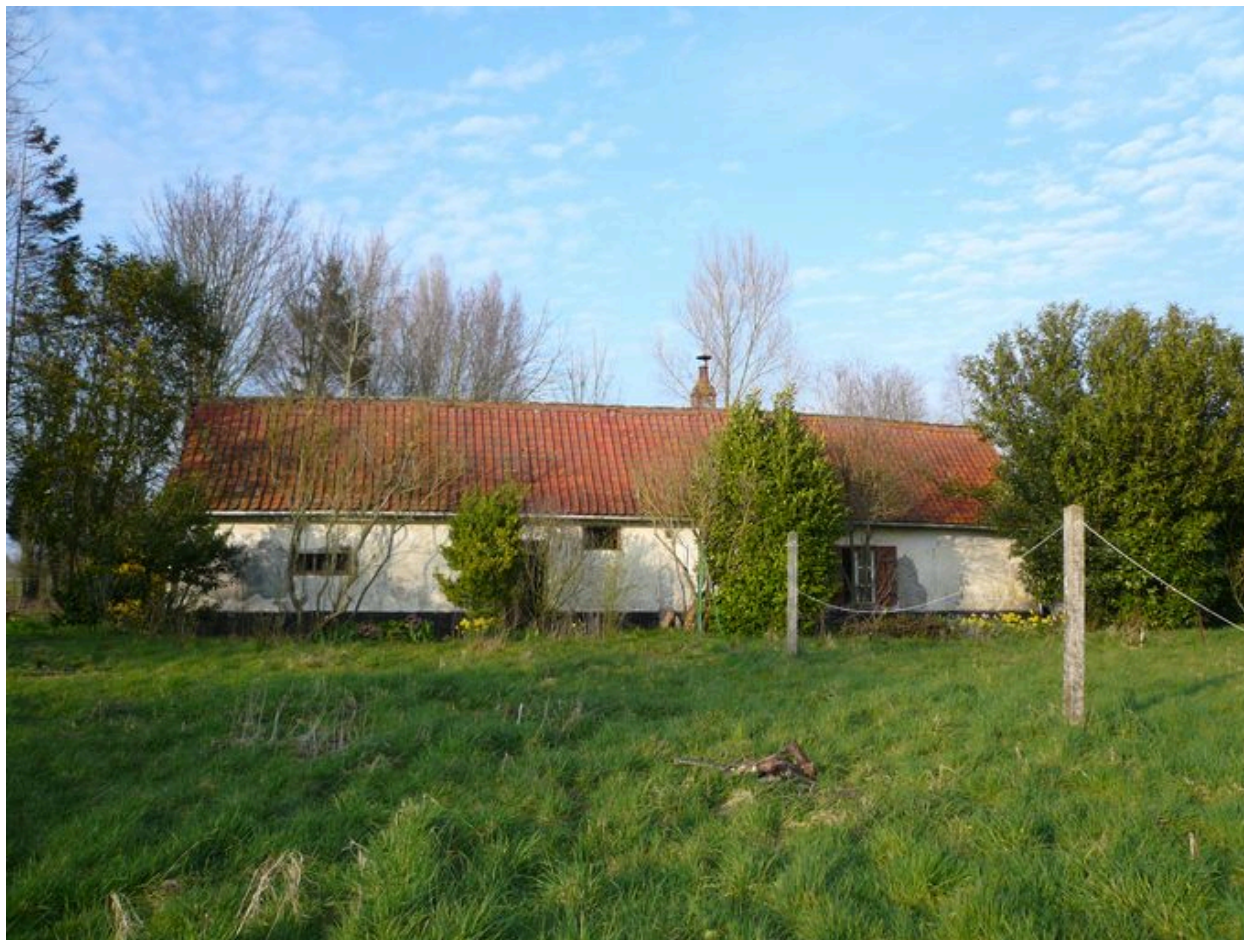
Vue postérieure.  
Phot. Inès Guérin  
IVR22\_20078005487NUCA

Vue postérieure.

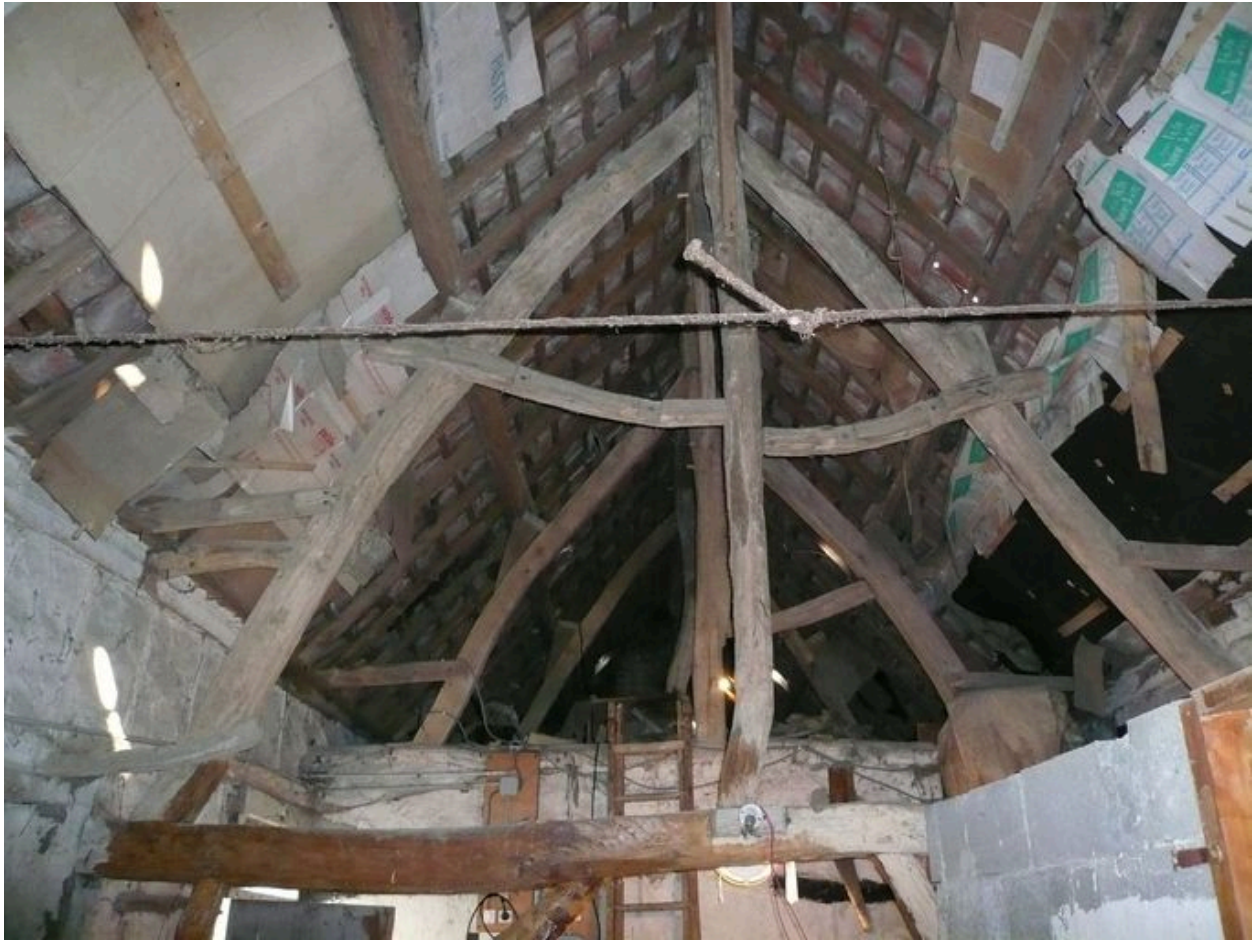
Vue de la charpente.  
Phot. Inès Guérin  
IVR22\_20078005488NUCA

Vue de la charpente.

Matériau(x) de couverture : tuile flamande  
Étage(s) ou vaisseau(x) : en rez-de-chaussée, comble à surcroît  
Couvrements : charpente en bois apparente  
Type(s) de couverture : toit à longs pans ; croupe
