Hauts-de-France, Aisne  
Noroy-sur-Ourcq  
rue Joseph-Letessier

## L'ancienne église paroissiale Saint-Martin de Noroy-sur-Ourcq (détruit)

Numéro de dossier : IA00067086  
Date de l'enquête initiale : 1985  
Date(s) de rédaction : 1989  
Cadre de l'étude : inventaire topographique canton de Villers-Cotterêts  
Degré d'étude : étudié

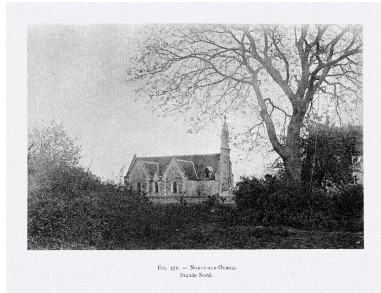
Carte postale éditée au début du 20e siècle, représentant l'ancienne église avant sa destruction au cours du premier conflit mondial (coll. part.).  
Repro. Laurent Desbois  
IVR22\_19930202123XB

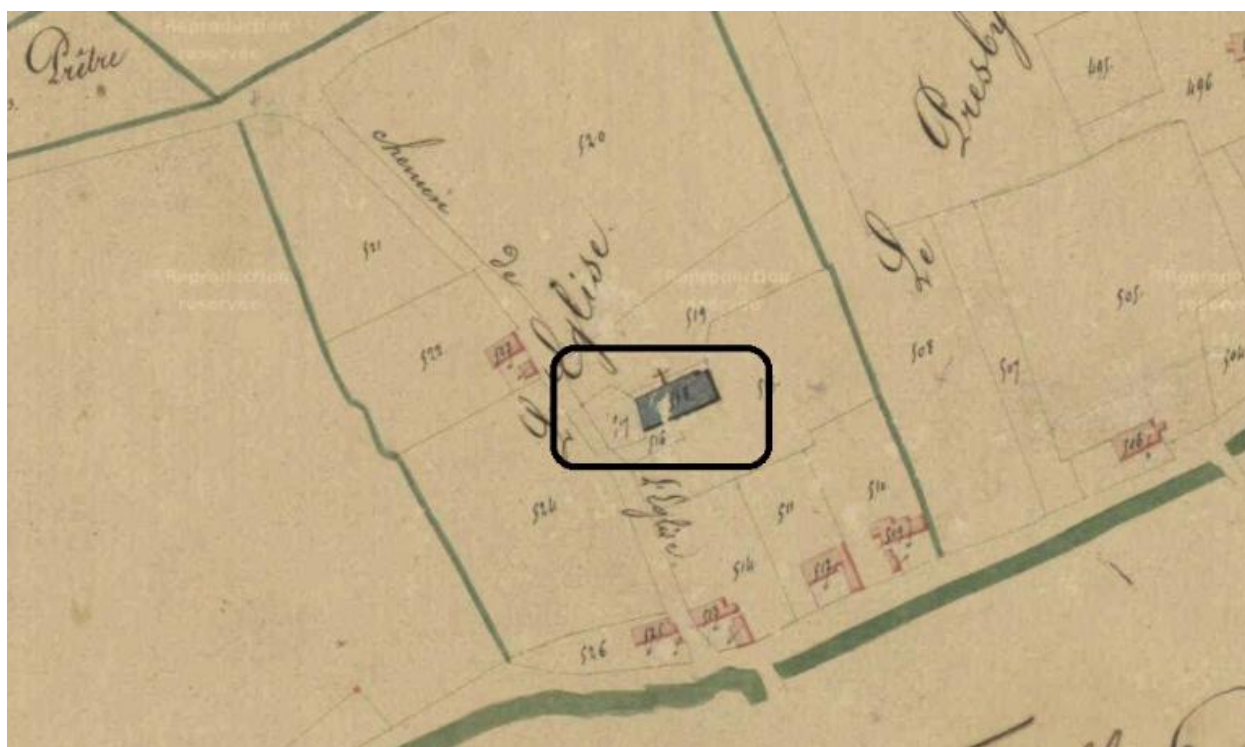
IVR32\_20160205281NUCA

Plan-masse et de situation de l'église et de son cimetière au début du 19e siècle, extrait de la section B du plan cadastral de 1835 (AD Aisne : E\_Dépôt\_0411\_1G1\_04).

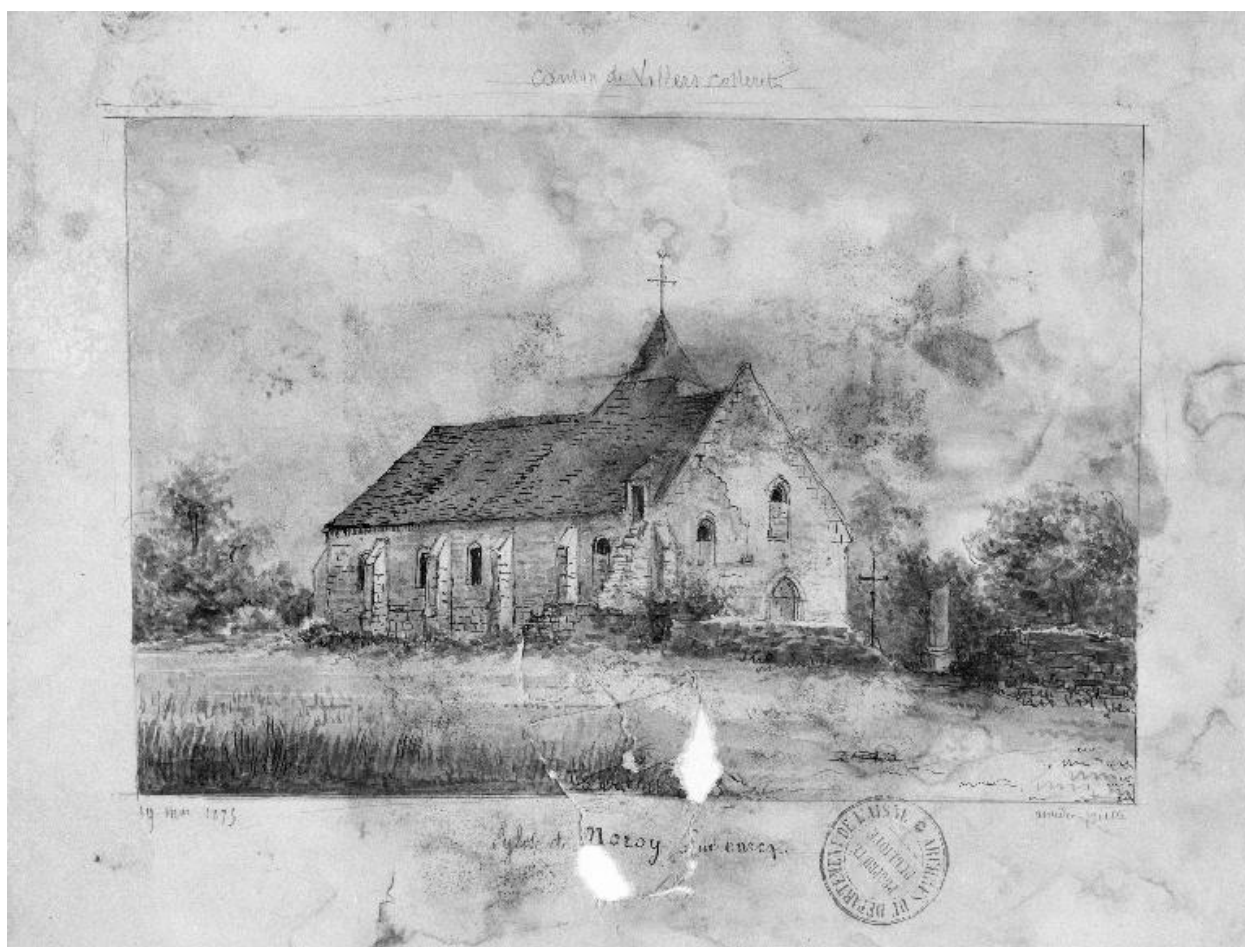
IVR22\_19880201917XB

Vue de l'église depuis le nord-ouest, dessinée le 19 mai 1875 par Amédée Piette (AD Aisne : 8 Fi Noroy-sur-Ourcq 1).

D'après les rares documents qui s'y rapportent, l'église, vers le milieu du 19<sup>e</sup> siècle, est un édifice de plan rectangulaire, bâti en pierre. Elle est protégée par un toit à longs pans, à pignon découvert (au moins du côté de la façade), réalisé sans doute en tuile plate. Un clocher en charpente, coiffé d'une flèche carrée en ardoise, surmonte la nef. Le monument se compose d'un chœur de plan carré, à chevet plat, voûté d'ogives, bâti au 12<sup>e</sup> siècle. Ce chœur est prolongé à l'ouest par une nef de quatre travées, voûtée en berceau avec charpente apparente et lambris de couverture. La nef, qui date au plus tard du 16<sup>e</sup> siècle et a donc été restaurée en 1825, est longée au nord par un unique bas-côté "de style ogival", généralement daté du 16<sup>e</sup> siècle. L'église se complète d'une sacristie, antérieure au 19<sup>e</sup> siècle, qui prend place, soit à l'arrière du sanctuaire, soit (plus probablement) sur son côté. Comme le révèle le dessin d'Amédée Piette, le comble est accessible, depuis l'élévation nord, par une porte ménagée à la base de la toiture, peut-être desservie par un escalier

extérieur en pierre – comme semble l'indiquer le dessin d'Amédée Piette. Un cimetière clos de murs précède l'édifice, voire l'entoure en partie.

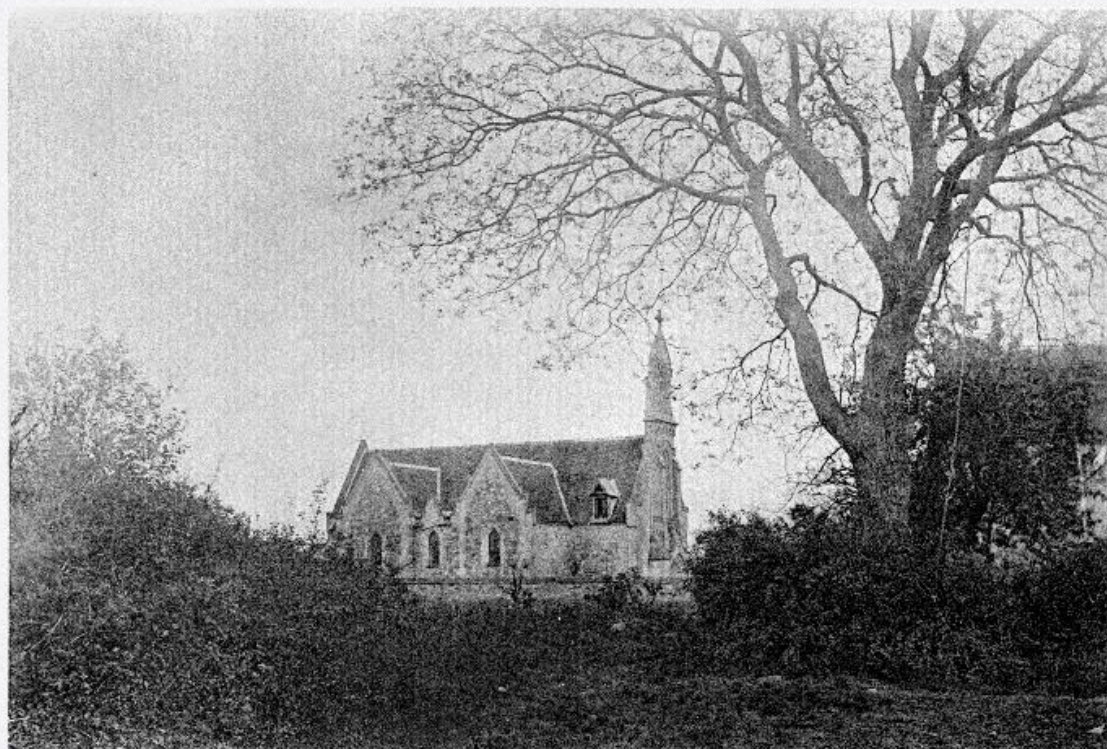
FIG. 571. — NOROY-SUR-OURCQ.  
Façade Nord.

Photographie de l'élévation nord de l'église, prise par Étienne Moreau-Nélaton en 1913 (Les Églises de chez nous. Arrondissement de Soissons. T. 2, fig. 571).
