Hauts-de-France, Aisne  
Noroy-sur-Ourcq  
rue Joseph-Letessier

## L'ancienne église paroissiale Saint-Martin de Noroy-sur-Ourcq (détruite)

Numéro de dossier : IA00067086  
Date de l'enquête initiale : 1985  
Date(s) de rédaction : 1989  
Cadre de l'étude : inventaire topographique canton de Villers-Cotterêts  
Degré d'étude : étudié

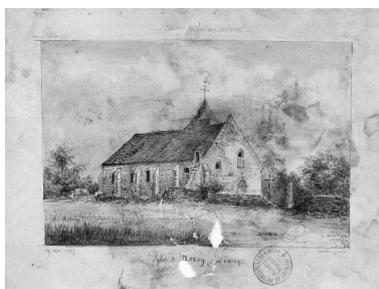
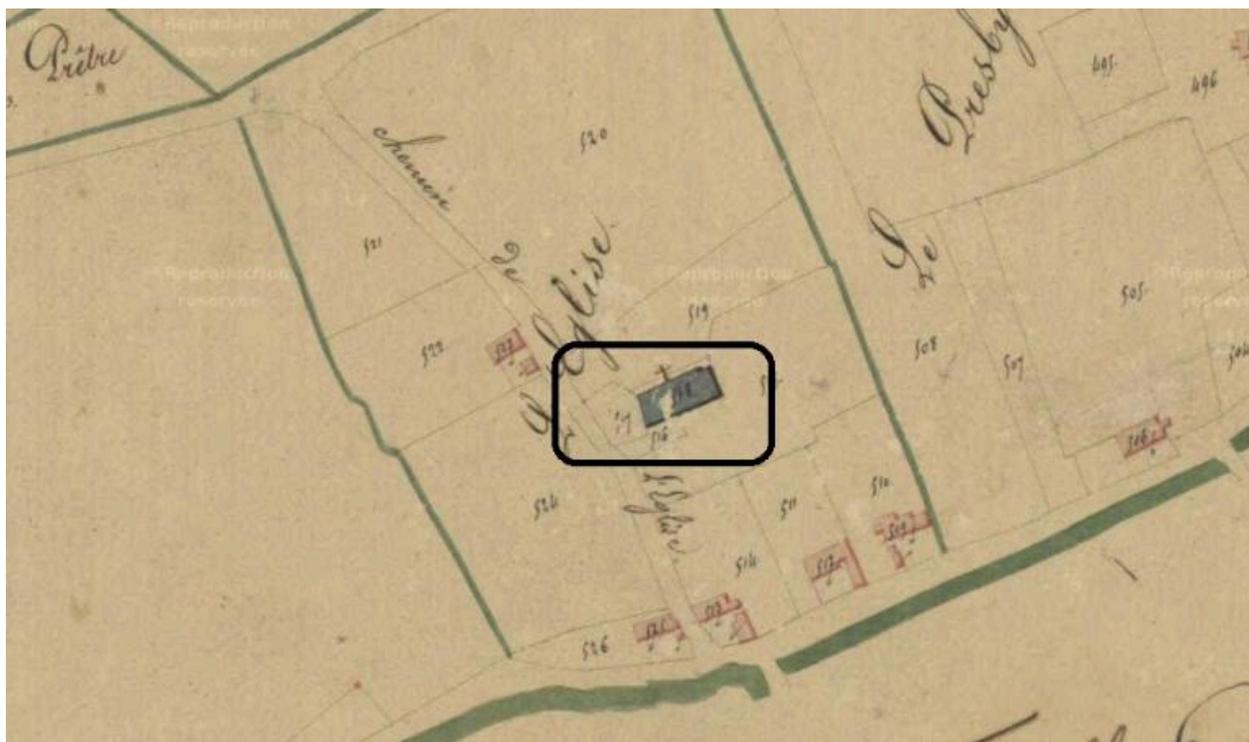
Plan-masse et de situation de l'église et de son cimetière au début du 19e siècle, extrait de la section B du plan cadastral de 1835 (AD Aisne : E\_Dépôt\_0411\_1G1\_04).  
Phot. Archives départementales de l'Aisne  
IVR32\_20160205281NUCA

Plan-masse et de situation de l'église et de son cimetière au début du 19e siècle, extrait de la section B du plan cadastral de 1835 (AD Aisne : E\_Dépôt\_0411\_1G1\_04).

Milieu d'implantation : en village  
Références cadastrales : 1835, B2, 517, 518 ; 1987, B2, 41

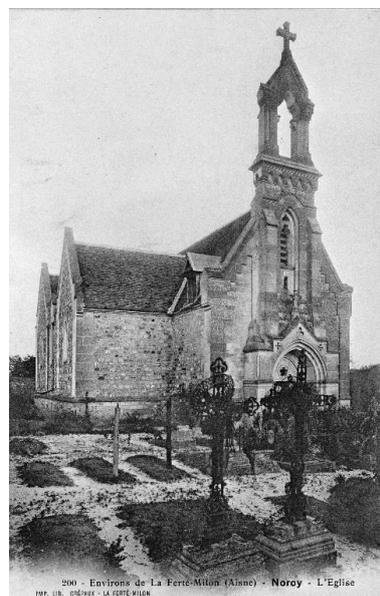
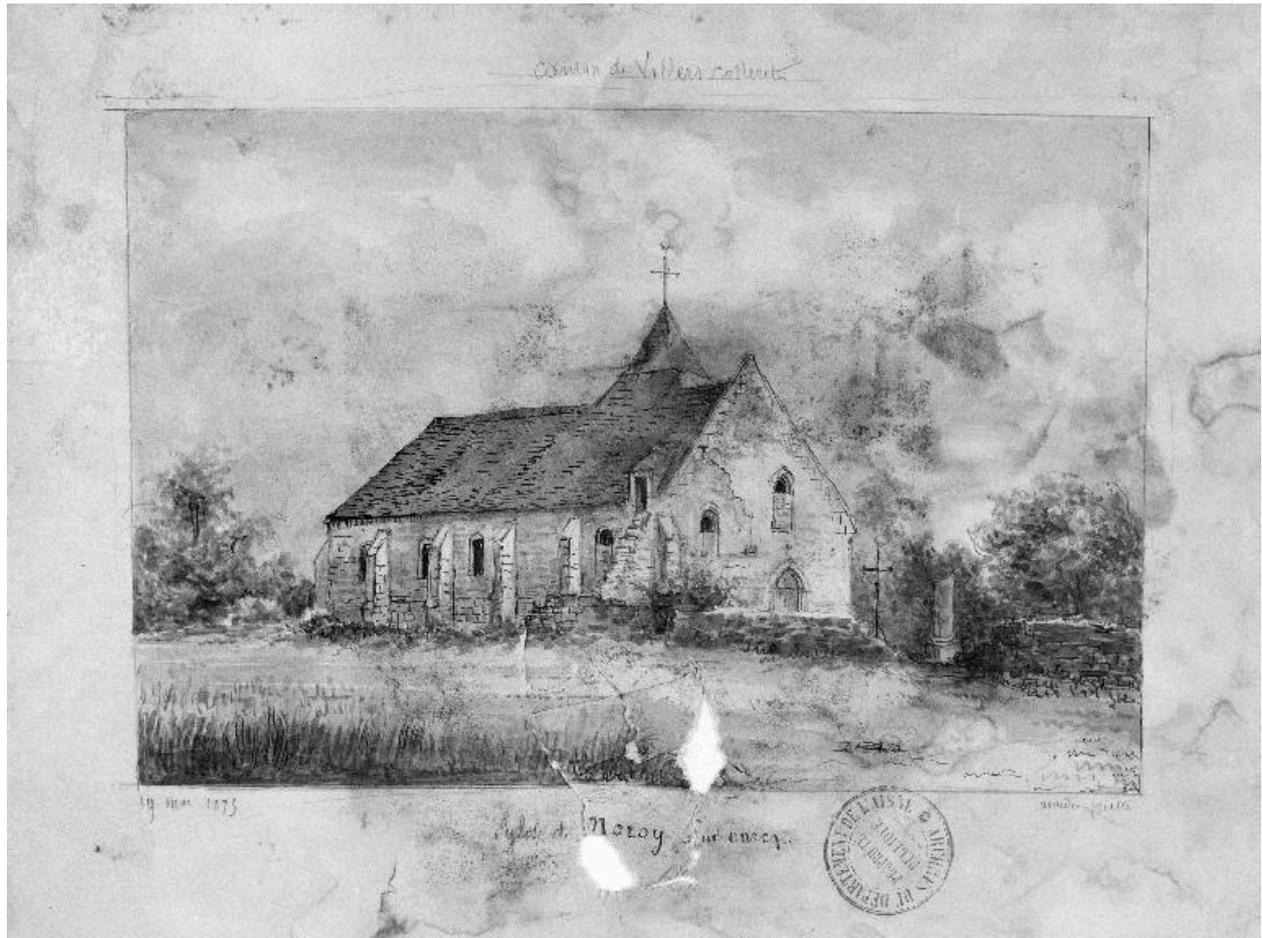
Vue de l'église depuis le nord-ouest, dessinée le 19 mai 1875 par Amédée Piette (AD Aisne : 8 Fi Noroy-sur-Ourcq 1).  
Phot. Patrick Glotain  
IVR22\_19880201917X

Vue de l'église depuis le nord-ouest, dessinée le 19 mai 1875 par Amédée Piette (AD Aisne : 8 Fi Noroy-sur-Ourcq 1).

D'après les rares documents qui s'y rapportent, l'église, vers le milieu du 19<sup>e</sup> siècle, est un édifice de plan rectangulaire, bâti en pierre. Elle est protégée par un toit à longs pans, à pignon découvert (au moins du côté de la façade), réalisé sans doute en tuile plate. Un clocher en charpente, coiffé d'une flèche carrée en ardoise, surmonte la nef. Le monument se compose d'un chœur de plan carré, à chevet plat, voûté d'ogives, bâti au 12<sup>e</sup> siècle. Ce chœur est prolongé à l'ouest par une nef de quatre travées, voûtée en berceau avec charpente apparente et lambris de couverture. La nef, qui date au plus tard du 16<sup>e</sup> siècle et a donc été restaurée en 1825, est longée au nord par un unique bas-côté "de style ogival", généralement daté du 16<sup>e</sup> siècle. L'église se complète d'une sacristie, antérieure au 19<sup>e</sup> siècle, qui prend place, soit à l'arrière du sanctuaire, soit (plus probablement) sur son côté. Comme le révèle le dessin d'Amédée Piette, le comble est accessible, depuis l'élévation nord, par une porte ménagée à la base de la toiture, peut-être desservie par un escalier

extérieur en pierre – comme semble l'indiquer le dessin d'Amédée Piette. Un cimetière clos de murs précède l'édifice, voire l'entoure en partie.

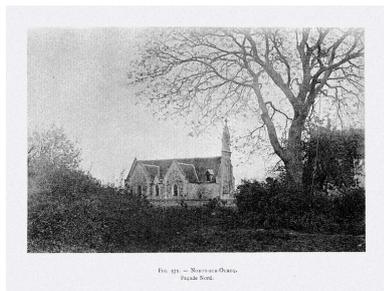
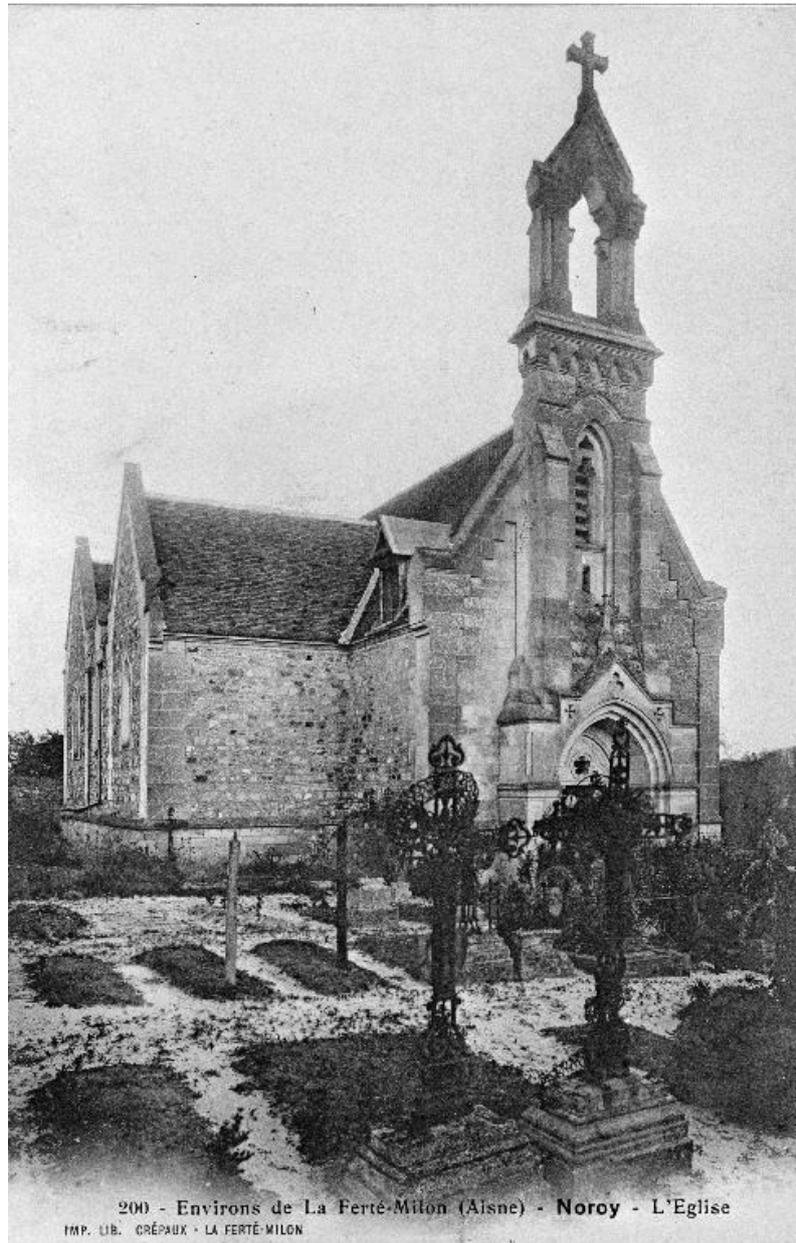
Carte postale éditée au début du 20e siècle, représentant l'ancienne église avant sa destruction au cours du premier conflit mondial (coll. part.).  
Phot. Desbois Laurent (reproduction)  
IVR22\_19930202123XB

Carte postale éditée au début du 20e siècle, représentant l'ancienne église avant sa destruction au cours du premier conflit mondial (coll. part.).

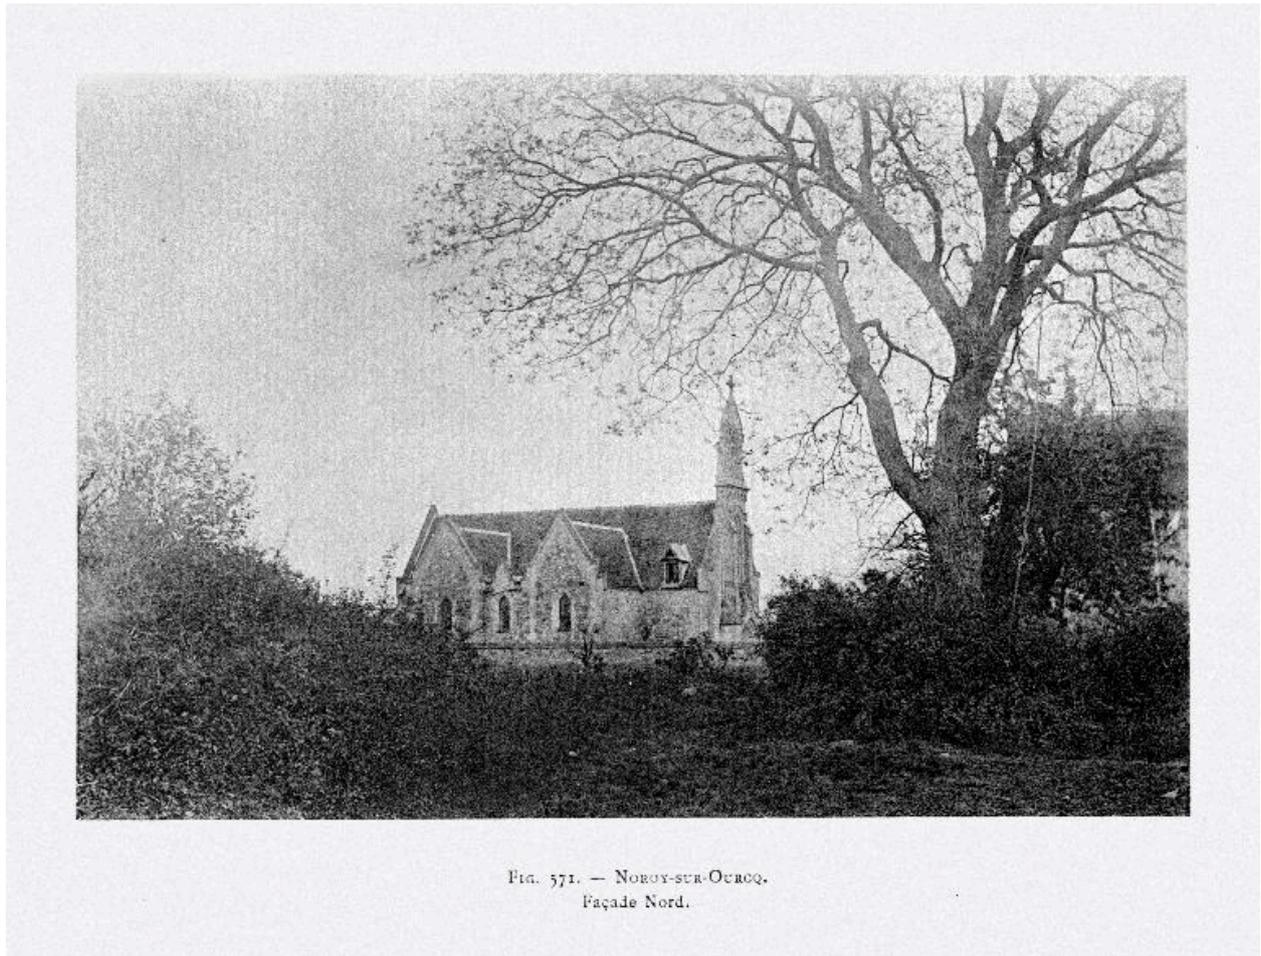
FIG. 571. — NOROY-SUR-OURCQ.  
Façade Nord.

Photographie de l'élévation nord de l'église, prise par Étienne Moreau-Nélaton en 1913 (Les Églises de chez nous. Arrondissement de Soissons. T. 2, fig. 571).

**NOROY-SUR-OURCQ. Façade Nord**, impr. photoméc., par Étienne Moreau-Nélaton, photographe, 1913.  
In : MOREAU-NÉLATON, Étienne. *Les Églises de chez nous. Arrondissement de Soissons*. Paris : H. Laurens, 1914, t. 2, fig. 571.
