Hauts-de-France, Aisne
Tergnier
Quessy
rue Robert-Cadeau

Ancien cinéma et salle des fêtes de Quessy

Numéro de dossier : IA02010914

Cadre de l'étude : enquête thématique régionale La première Reconstruction, patrimoine de la Reconstruction

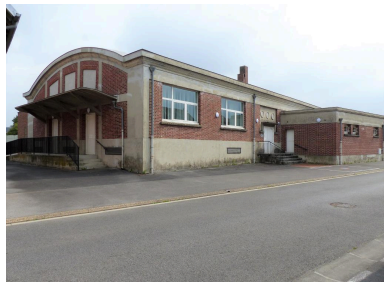
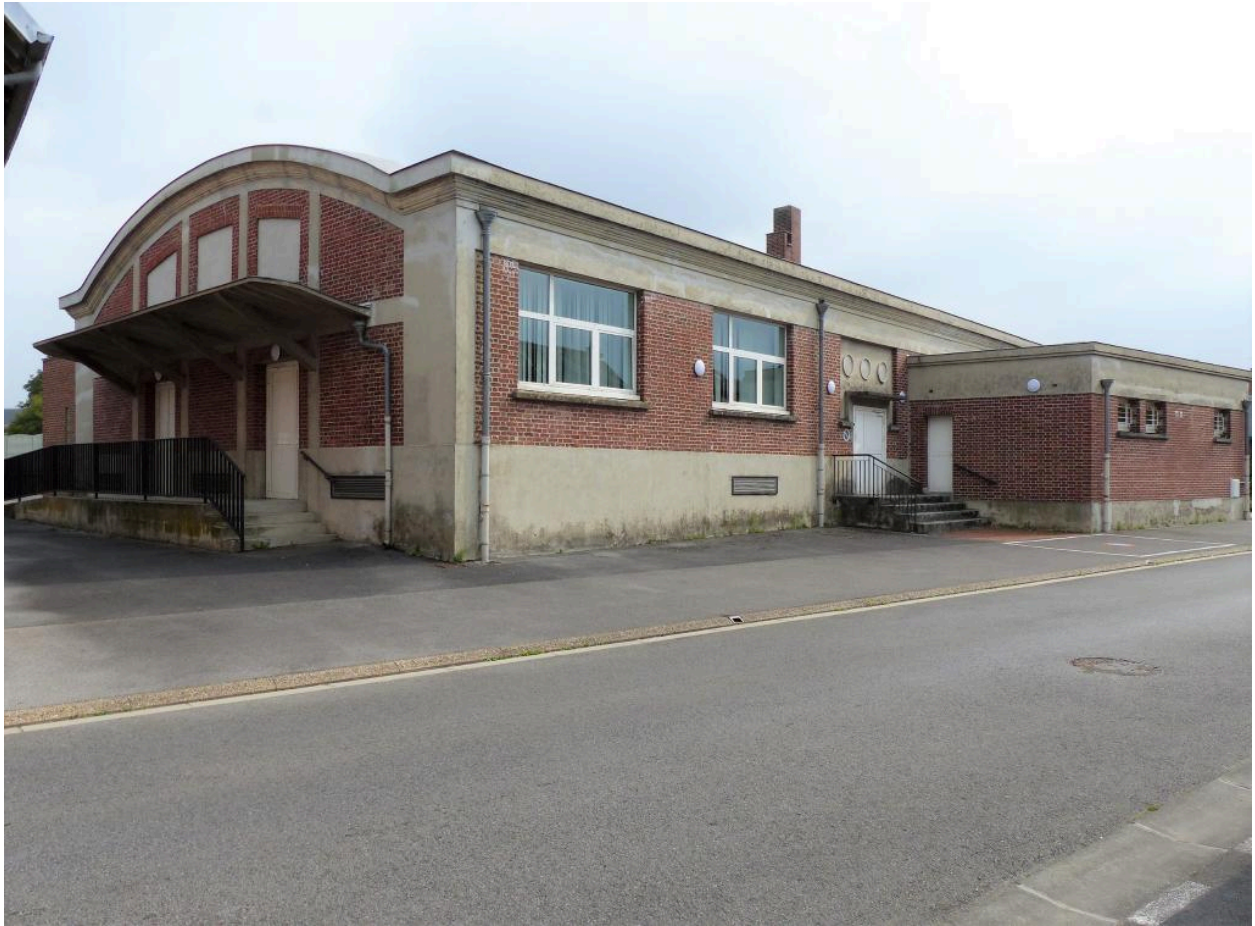
Vue générale, depuis la
rue Fernand-Bouyssou.
Phot. Isabelle Barbedor
IVR32_20210205116NUCA

Vue générale, depuis la rue Fernand-Bouyssou.

L'édifice, de plan allongé, occupe une parcelle traversante. Il est construit en briques à ossature en béton armé et couvert d'une voûte en béton. L'entrée principale au nord est protégée par un auvent en béton. Une entrée à l'ouest (rue Fernand-Bouyssou) et une entrée à l'est (rue Robert-Cadeau), qui constitue l'entrée principale actuelle. Des pavillons flanquent la partie sud du bâtiment. Un pavillon a été ajouté dans l'angle nord-est (côté rue Robert-Cadeau).

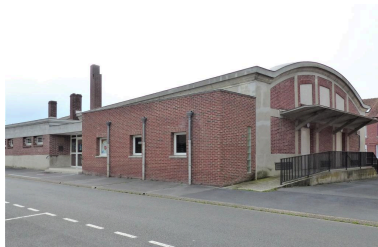
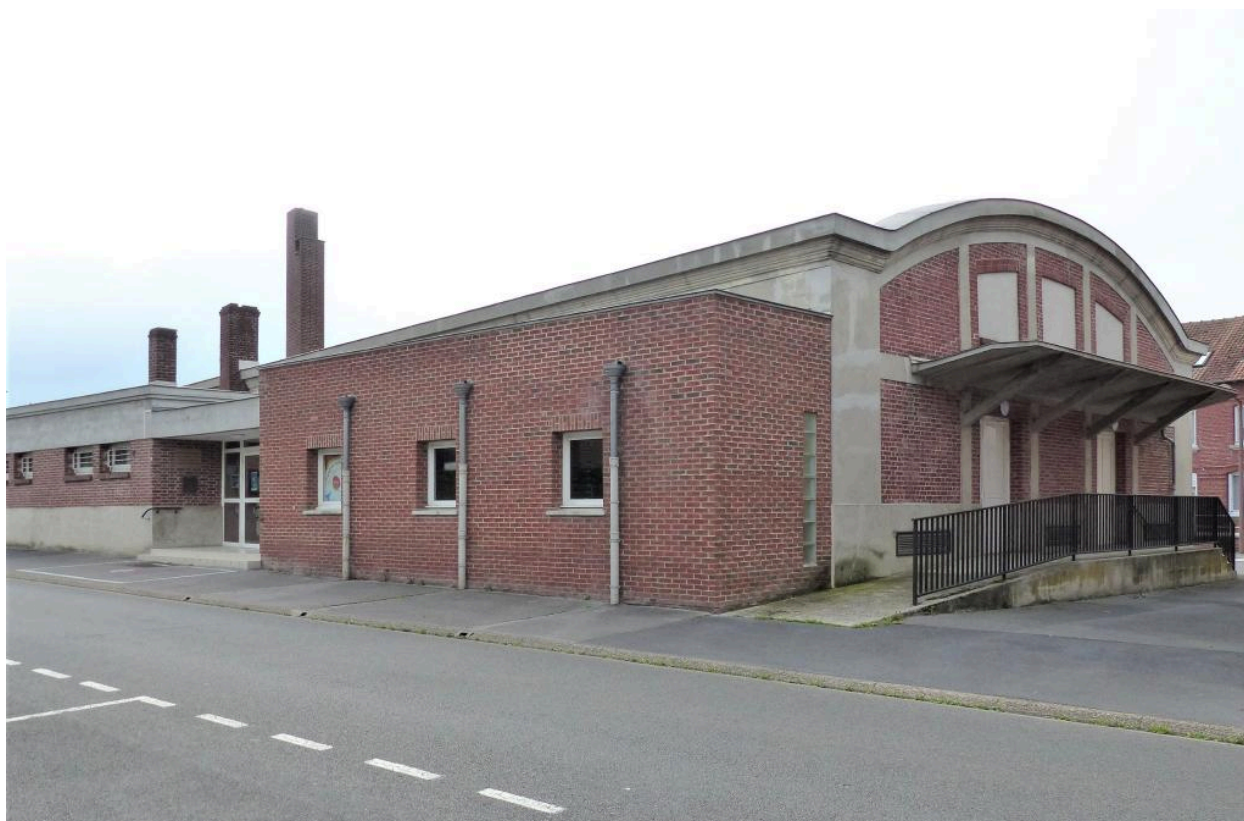
Vue générale, depuis
la rue Robert-Cadeau.
Phot. Isabelle Barbedor
IVR32_20210205117NUCA

Vue générale, depuis la rue Robert-Cadeau.

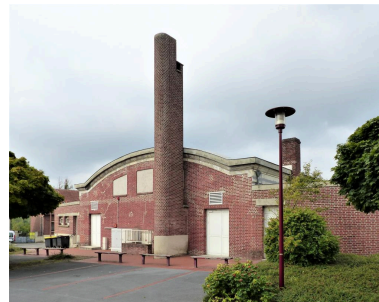
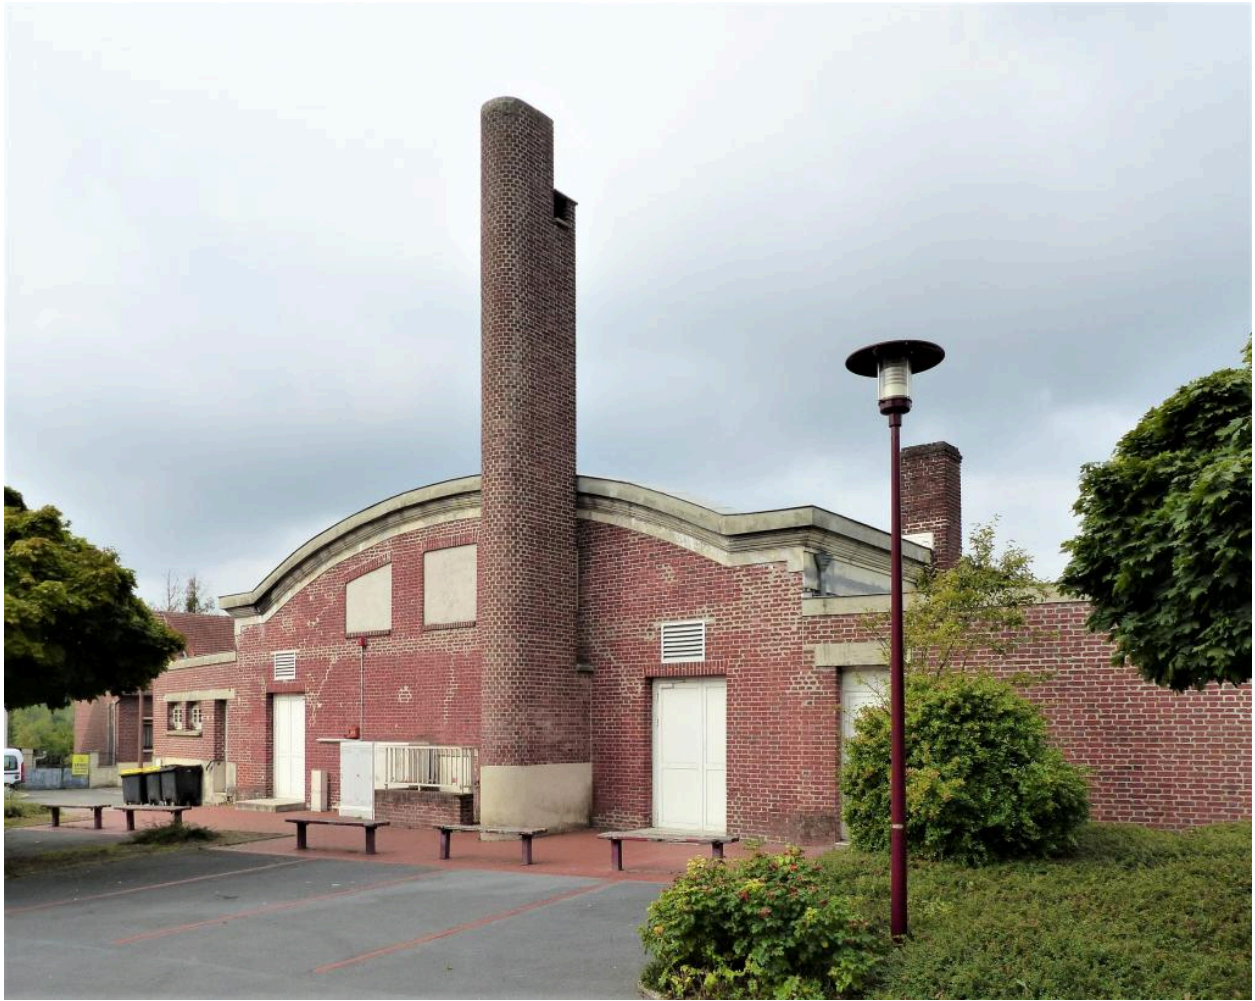
Vue de la façade sud.
Phot. Isabelle Barbedor
IVR32_20210205118NUCA

Vue de la façade sud.
