Hauts-de-France, Aisne
Soissons
Cathédrale Saint-Gervais-Saint-Protais, place Cardinal-Binet

Pavement à compartiments du chœur liturgique

Numéro de dossier : IM02005383
Date de l'enquête initiale : 2004
Date(s) de rédaction : 2012
Cadre de l'étude : mobilier et objets religieux la cathédrale de Soissons
Degré d'étude : étudié
Référence du dossier Monument Historique : PA00115941

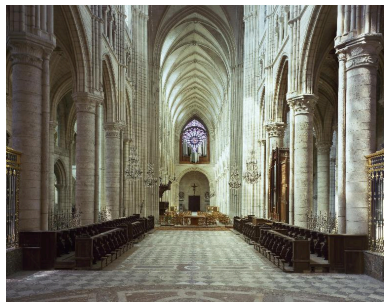
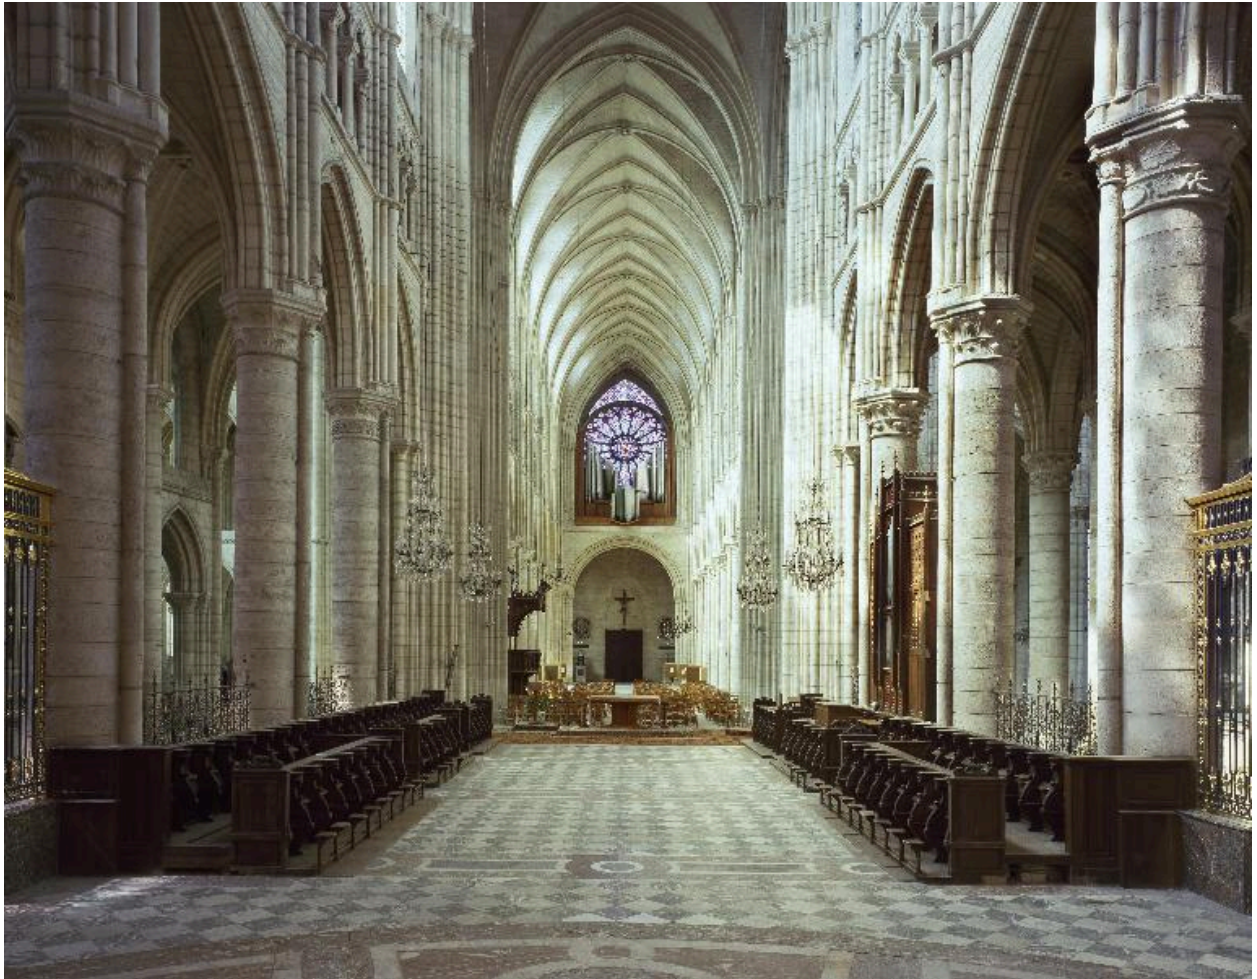
Vue du pavement du chœur.
Phot. Irwin Leullier, Phot.
Marie-Laure Monnehay-Vulliet
IVR22_20010202414VA

Vue du pavement du chœur.

gris foncé ou noir veiné de blanc (Sainte-Anne belge) et de marbre blanc veiné de gris (Carrare ?), posés sur la pointe. Une bordure en marbre rouge veiné (marbre des Flandres, probablement de Rance) est posée à la périphérie des stalles. Le damier noir et blanc qui s'étend entre les stalles, puis au-delà vers le sanctuaire, est interrompu par trois bandeaux transversaux successifs, composés en marbres veinés rouge, blanc et noir. Deux de ces bandes décoratives relient les stalles nord et sud à l'emplacement des marches donnant accès aux stalles hautes, tandis que la troisième bande marque l'extrémité de l'espace réservé aux sièges des chanoines.

Le sol du chœur est principalement orné d'un motif de damier.

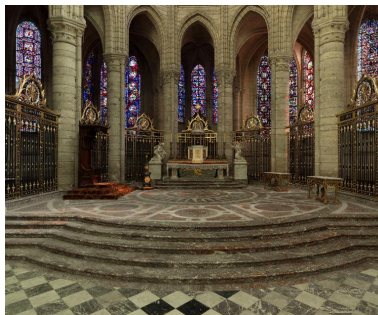
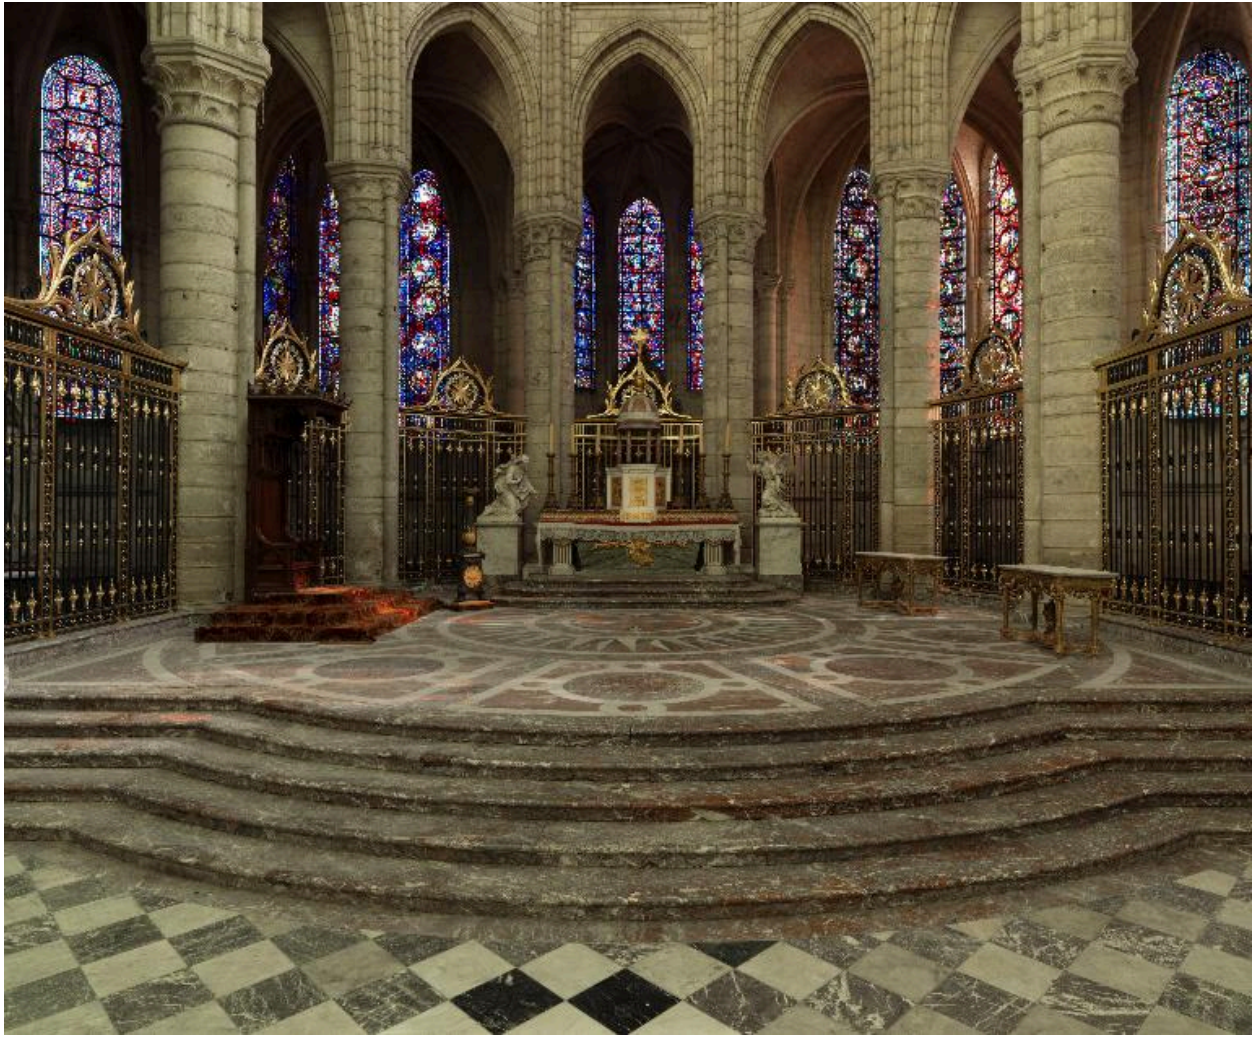
Vue actuelle du sanctuaire.
Phot. Thierry Lefébure
IVR22_20130200018NUC2A

Vue actuelle du sanctuaire.

Cinq marches au plan cintré, en marbre rouge veiné, unissent le chœur au sanctuaire, dont le sol est orné d'une marqueterie de marbres veinés rouge, noir et blanc, incluant à l'occasion de la brocatelle d'Espagne.

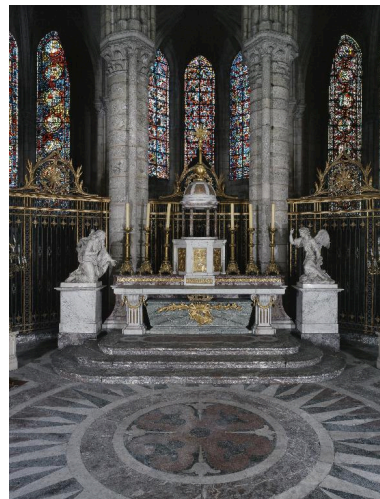
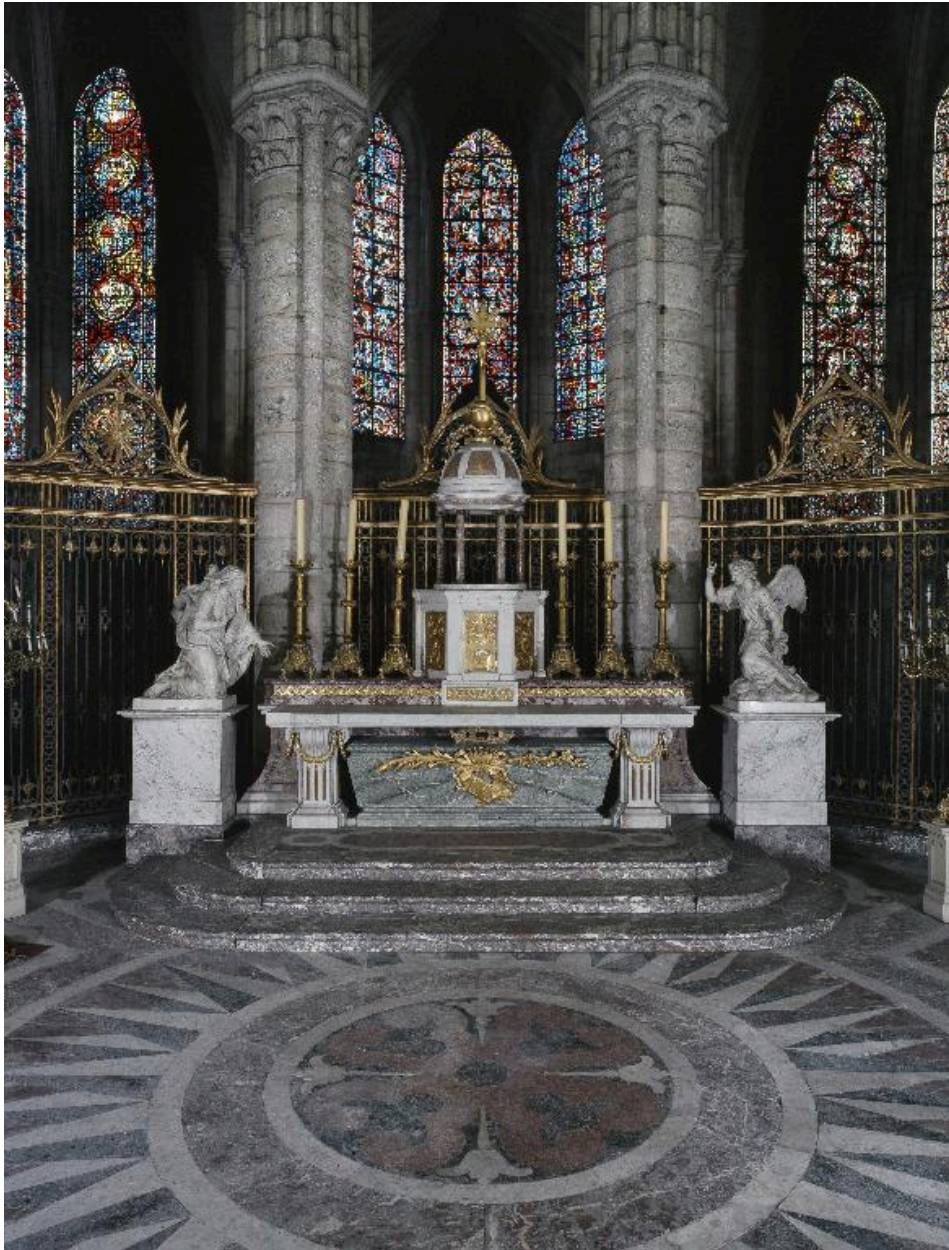
Détail du pavement du sanctuaire.
Phot. Thierry Lefébure
IVR22_19970200436VA

Détail du pavement du sanctuaire.

Le sol du sanctuaire est recouvert par un décor de cercles concentriques, dont le plus petit au centre inclut plusieurs lys. La périphérie de ce décor est occupée par une couronne de nombreux rayons. Autour, prend place une autre couronne de trapèzes incurvés qui renferment chacun un cercle accompagné de boucles.
