Hauts-de-France, Aisne
Any-Martin-Rieux
4 rue du Moulin

Ferme

Numéro de dossier : IA02000617
Date de l'enquête initiale : 1998
Date(s) de rédaction : 1998
Cadre de l'étude : inventaire topographique canton d'Aubenton
Degré d'étude : étudié

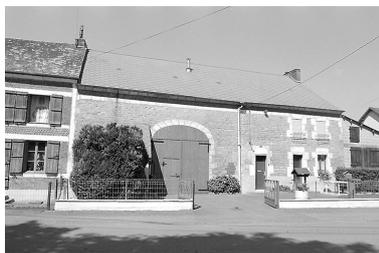
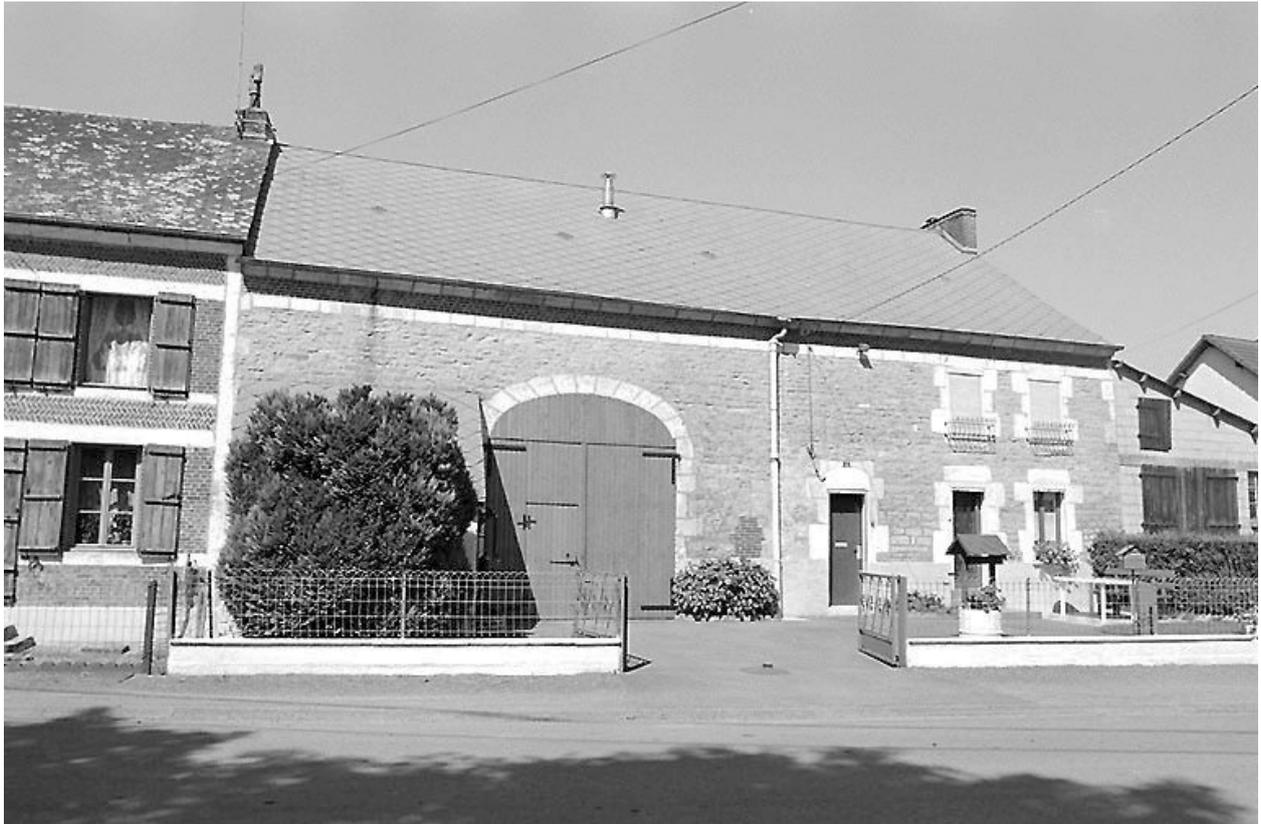
Vue générale.
Phot. Xavier-Philippe Guiochon
IVR22_19980202730Z

Vue générale.

L'ensemble des élévations est en moellon calcaire, avec un encadrement des ouvertures de l'élévation antérieure en pierre de taille calcaire. La corniche est en brique, les linteaux des ouvertures du rez-de-chaussée sont délardés. Le bâtiment comportant, outre le logis à étage carré et à élévation ordonnancée, l'étable à chevaux et la grange avec l'étable à vaches, est couvert d'un toit à longs pans et pignon couvert en ardoise synthétique. La porcherie adossée à la grange est couverte d'un appentis en ardoise synthétique.
