Hauts-de-France, Somme
Péronne
3 rue Saint-Sauveur

Ancienne banque de France de Péronne

Numéro de dossier : IA80002488

Cadre de l'étude : enquête thématique régionale La première Reconstruction, patrimoine de la Reconstruction

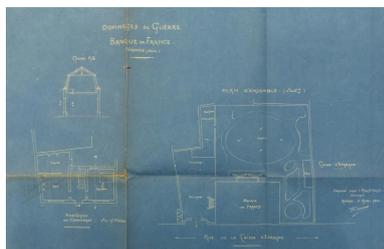
Domage de guerre. Banque de France à Péronne. Plan d'ensemble, plan du logement du concierge et coupe, par Darcourt architecte, 1920 (AD Somme ; 10R 1018).

A la veille de la première guerre mondiale, la banque de France occupe un vaste hôtel bordant la rue de la Caisse-d'Epargne, connu par le relevé effectué pour l'évaluation des dommages de guerre et quelques cartes postales. Construit en briques et couvert d'ardoises, il compte quatre niveaux (sous-sol, rez-de-chaussée surélevé, étage carré et étage de comble). La nouvelle succursale de la banque de France à Péronne, comprenant maison et bureaux, est imposée comme construction neuve en 1924 (matrices cadastrales). Elle est reconstruite au même emplacement. Les cartes postales des années 1920 montrent que l'édifice reconstruit, à l'angle de la rue Saint-Sauveur et de la rue de la Caisse-d'Epargne, ne compte que quatre travées rue Saint-Sauveur ; celles des années 1940 en montrent six.

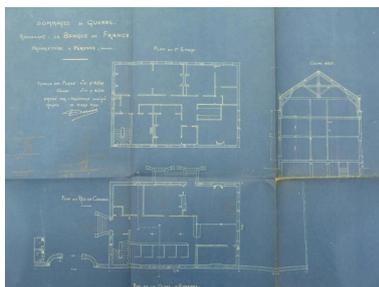
Domage de guerre. Réclamant : la banque de France. Plans des niveaux et coupe, par Darcourt architecte, 1920 (AD Somme ; 10R 1018).

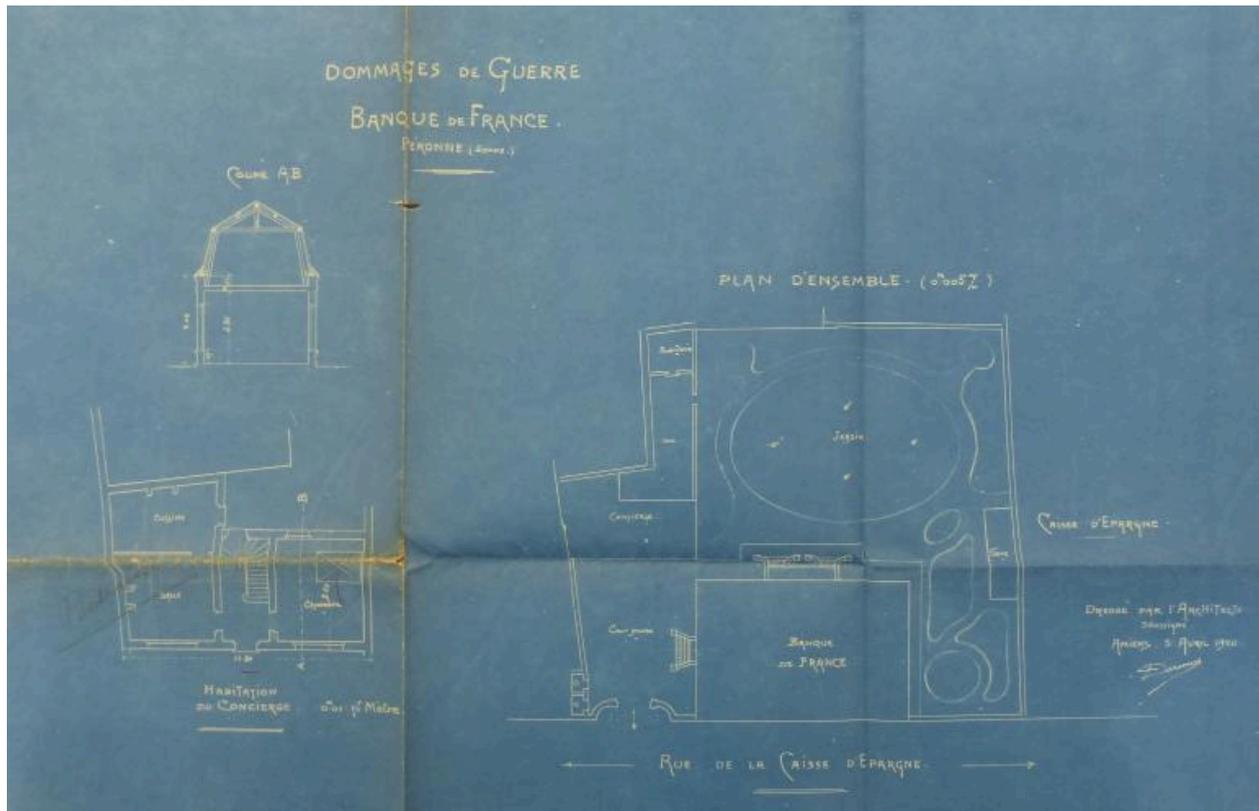
IVR32_20178005462NUCA

Domage de guerre. Banque de France à Péronne. Plan d'ensemble, plan du logement du concierge et coupe, par Darcourt architecte, 1920 (AD Somme ; 10R 1018).

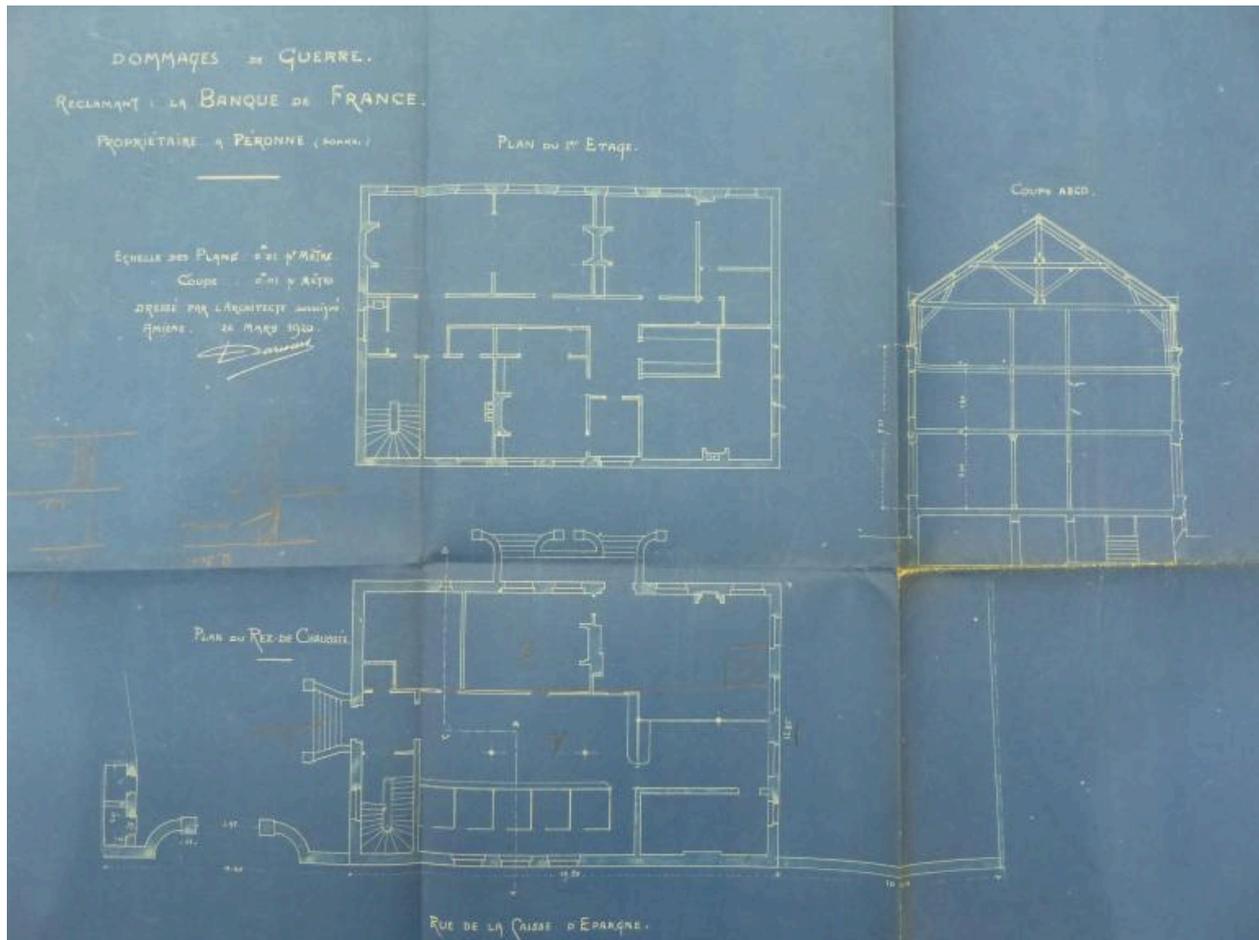
IVR32_20178005463NUCA

Domage de guerre. Réclamant : la banque de France. Plans des niveaux et coupe, par Darcourt architecte, 1920 (AD Somme ; 10R 1018).

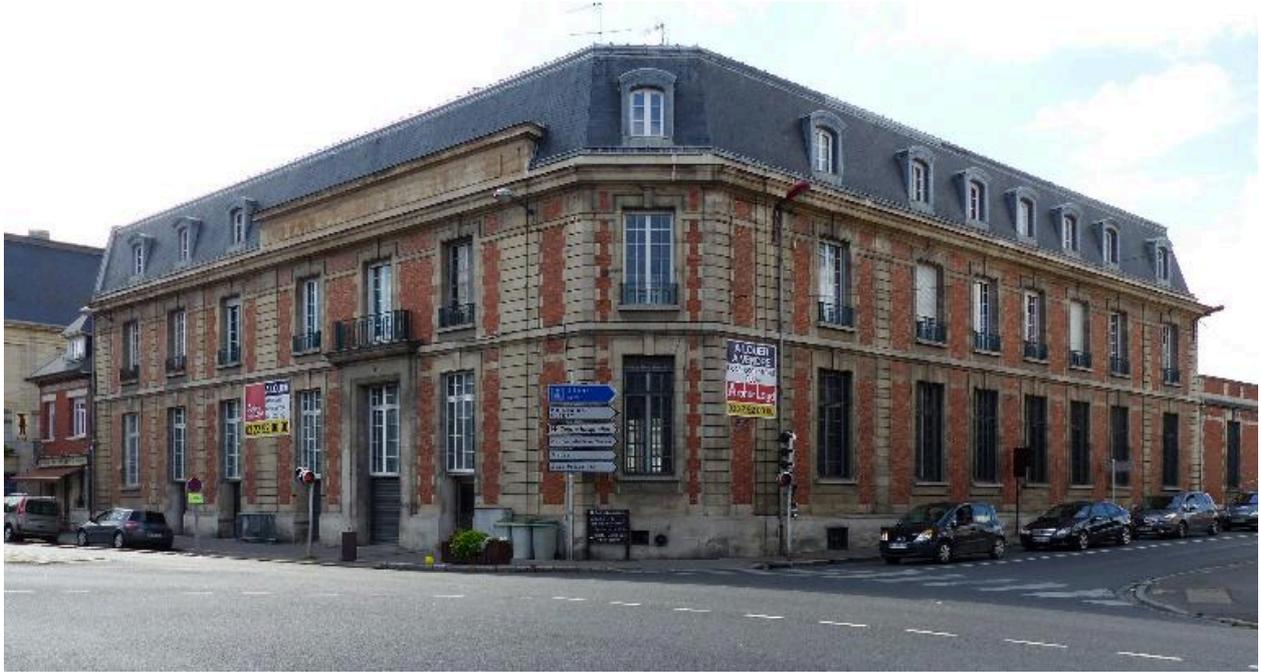
IVR32_20178005249NUCA

Vue générale.

L'édifice occupe une vaste parcelle d'angle à pan coupé. Le bâtiment principal aligné sur rue, est construit en briques et couvert d'ardoises. Il compte quatre niveaux (étage carré, étage de comble, rez-de-chaussée surélevé sur cave) et présente six travées sur la façade principale (rue Saint-Sauveur), un travée d'angle et sept travées en façade secondaire (rue de la Caisse-d'Epargne). Les trois travées de droite de la façade principale sont surmontée d'un bandeau portant l'inscription gravée : BANQUE DE FRANCE". Les baies du rez-de-chaussée ont été modifiées (fenêtres transformées en porte).

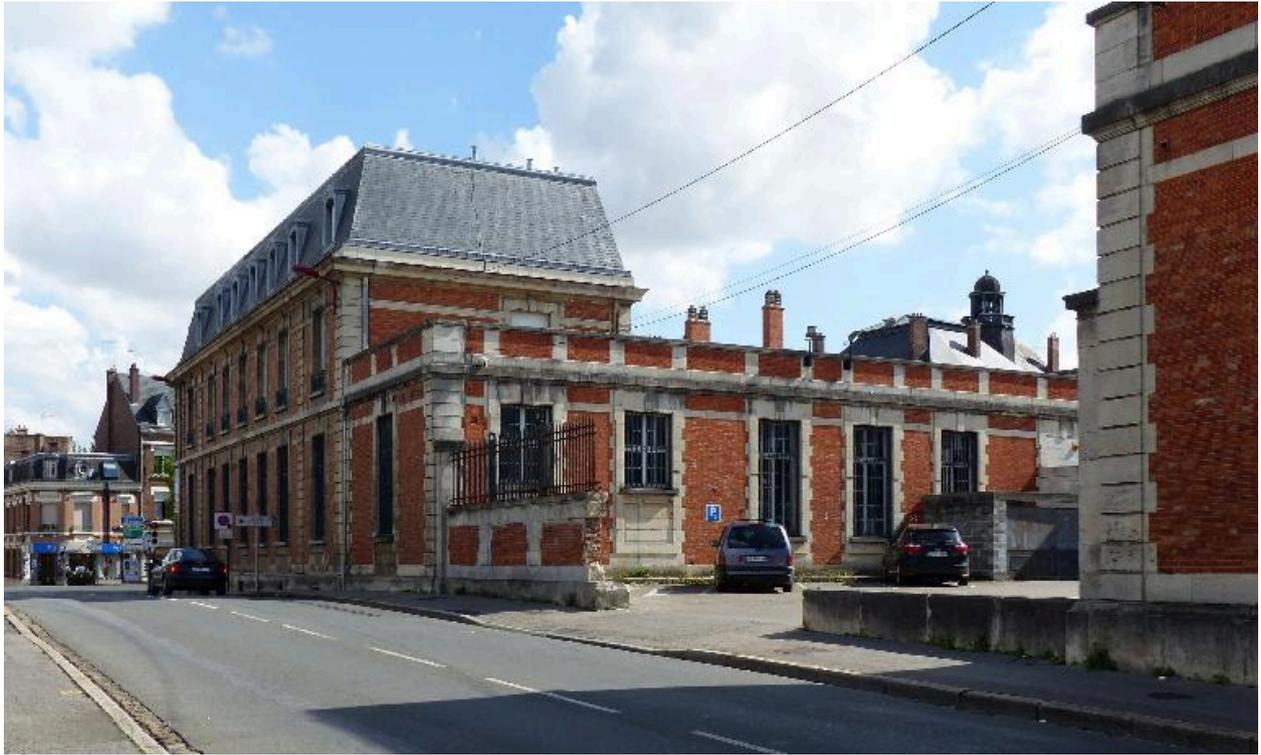
IVR32_20178005250NUCA

Vue générale, depuis la rue de la Caisse d'Epargne.

Un passage (rue de la Caisse d'Epargne) permet l'accès à la cour à l'arrière du bâtiment actuellement à usage de parking.
