Hauts-de-France, Somme
Pendé
Salenelle
9 rue du Général-de-Gaulle

Ancienne ferme

Numéro de dossier : IA80007658
Date de l'enquête initiale : 2005
Date(s) de rédaction : 2005
Cadre de l'étude : inventaire préliminaire arrière-pays maritime picard
Degré d'étude : étudié

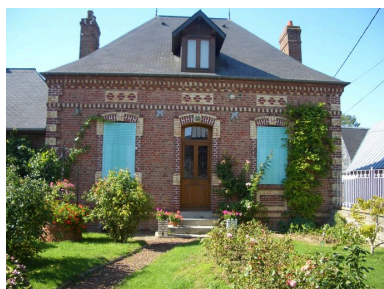
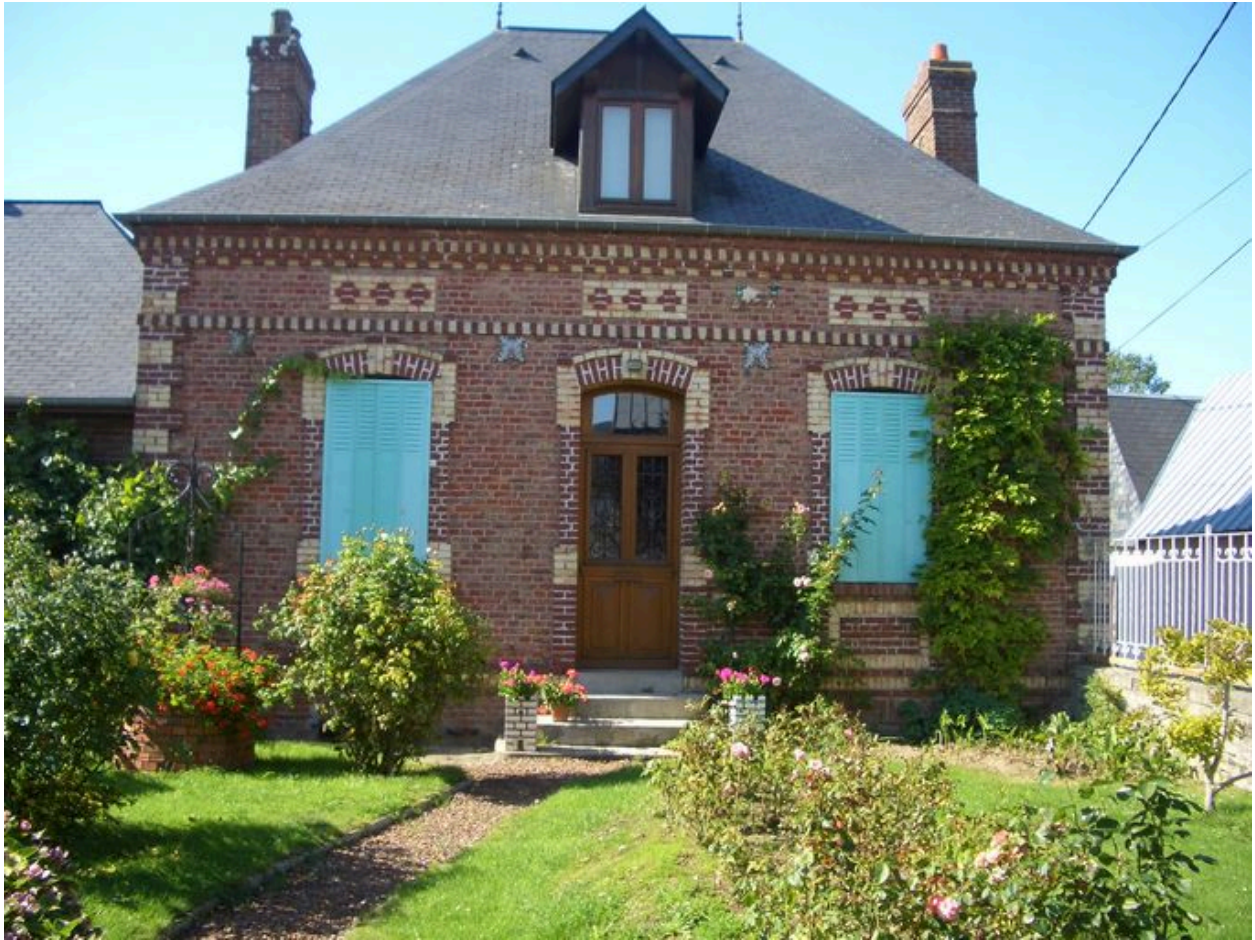
Vue du logis principal.
Phot. Inès Guérin
IVR22_20078005188NUCA

Vue du logis principal.

Le logis principal en brique est situé à l'est de la propriété. Le mur gouttereau sur cour est orienté au sud. Le rez-de-chaussée légèrement surélevé abrite un sous-sol. Le comble à surcroît est ajouré d'une lucarne centrale. Les deux souches de cheminée sont situées de part et d'autre du toit à longs pans et croupes en ardoise. Le décor est très présent, uniquement en façade : aux chaînes d'angle harpées, à la corniche ainsi qu'au pourtour des ouvertures alternant briques rouges et blanches, au-dessus du solin et sous les baies sous forme d'une frise de briques blanches. Les quatre pièces de la maison sont distribuées de part et d'autre d'un couloir central, traversant l'édifice permettant d'atteindre le potager situé à l'arrière. La salle et la cuisine sont sur cour (d'ouest en est) et les deux chambres occupent le fond de la maison. Un escalier intérieur donne accès au grenier. La ferme est située à l'ouest de la cour. Le logis secondaire occupe le fond de celle-ci. Entièrement en brique, il est long de quatre travées. Le rez-de-chaussée est surmonté d'un comble à surcroît, aujourd'hui aménagé. Le toit à longs pans et croupes est en ardoises. L'ensemble est dépourvu de décor. Il possède, d'ouest en est, une salle et une chambre, ces deux dernières étant séparées par la cheminée picarde qui a conservé son étagère moulurée. Orienté au nord, le four, dont la voûte en brique est recouverte de terre cuite pour conserver la chaleur, dispose d'une sole en calcaire et en grès. Le "cafourneau", sous le four, permet de protéger les pommes de terre et autres légumes de l'humidité. D'après le propriétaire, la charpente est composée de peuplier et d'orme, selon l'importance des éléments en composant l'ossature. L'écurie occupe la partie occidentale du logis, sous le même toit. La grange, à l'ouest de la propriété, est construite sur des fondations en galets et gros moellons de craie. La maçonnerie en brique est percée d'ouvertures totalement remaniées. Les étables, également en briques, longent la voie de circulation. Le toit à longs pans est en ardoises.

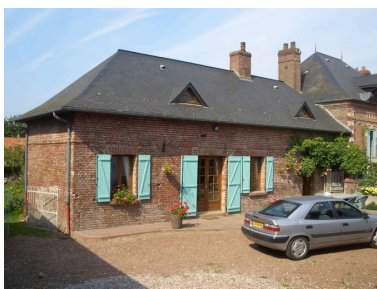
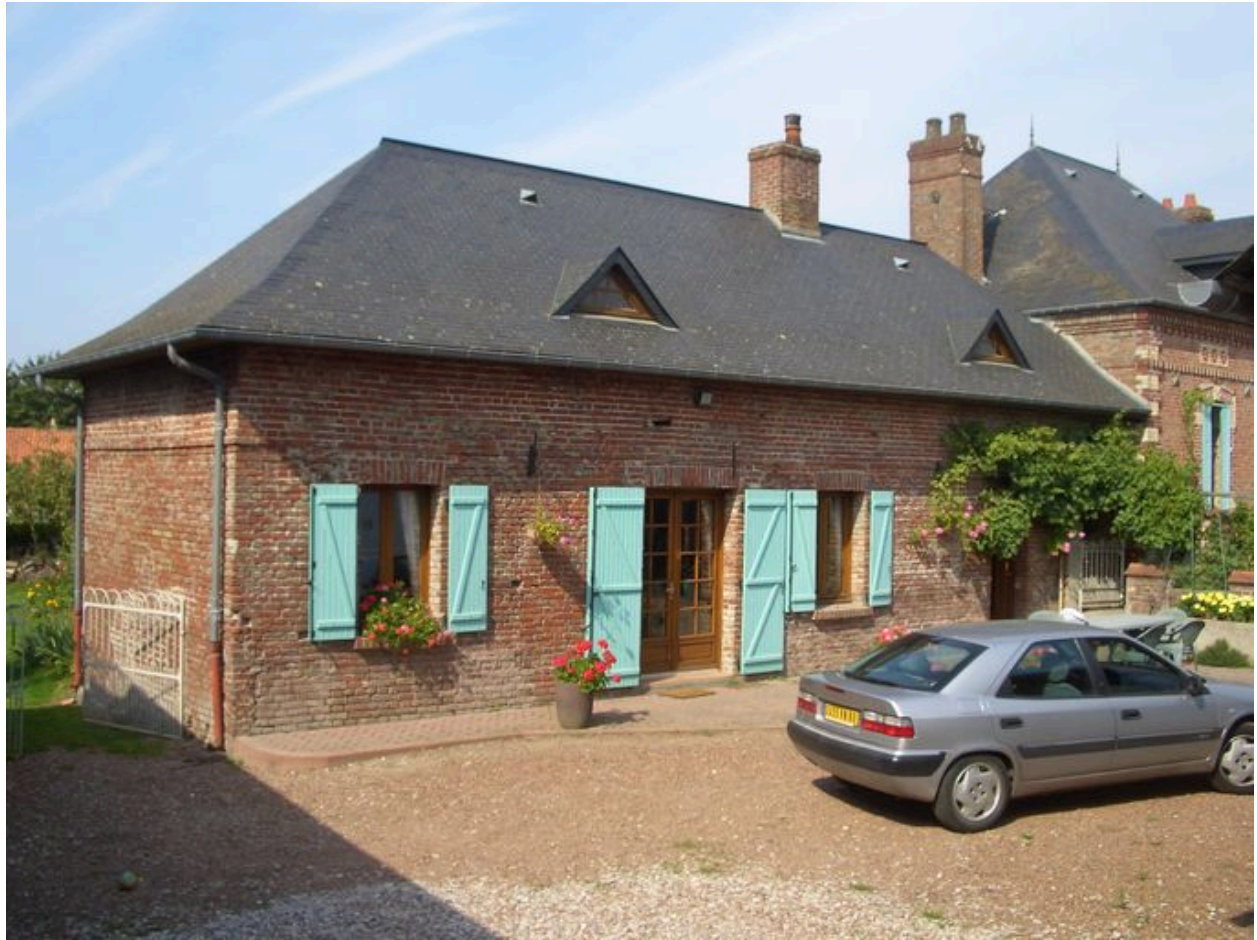
Vue du logis secondaire.
Phot. Inès Guérin
IVR22_20078005189NUCA

Vue du logis secondaire.

Cette ancienne ferme possède deux logis distincts, témoignant ainsi de l'évolution du confort au sein des campagnes au début du 20^e siècle : en effet, le logis de la ferme répond aux mêmes dispositions que les logis traditionnels, tandis que la maison indépendante possède un plan plus pragmatique puisqu'un couloir distribue les pièces et les sépare au centre de la maison. L'occupant n'est ainsi plus contraint de traverser une pièce pour atteindre sa voisine, comme cela est le cas dans les logis des fermes traditionnelles de l'arrière-pays maritime.
