Hauts-de-France, Aisne
Any-Martin-Rieux
Bellevue
n° 13 dans le hameau

Ferme

Numéro de dossier : IA02000676
Date de l'enquête initiale : 1998
Date(s) de rédaction : 1998
Cadre de l'étude : inventaire topographique canton d'Aubenton
Degré d'étude : étudié

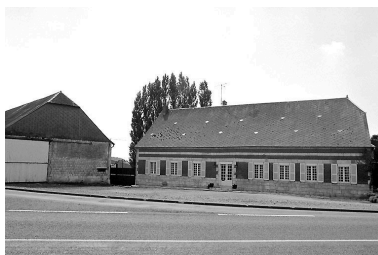
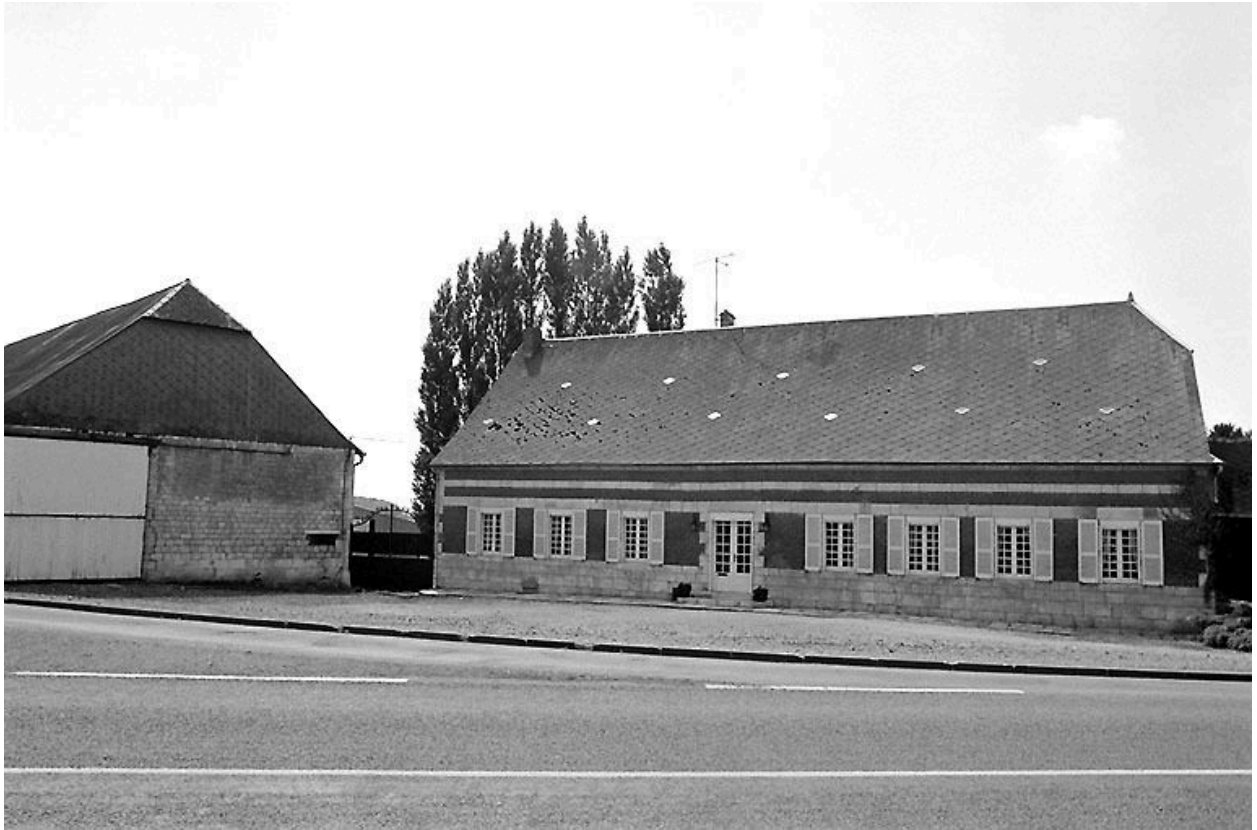
Vue générale.
Phot. Xavier-Philippe Guiochon
IVR22_19980202672Z

Vue générale.

Le logis est en moellon calcaire ; son élévation antérieure présente un solin en pierre de taille grand appareil et un appareil mixte brique et pierre. Comportant 8 travées en rez-de-chaussée surélevé et un comble à surcroît, il est couvert par une demi-croupe en ardoise synthétique. Les dépendances agricoles forment une cour sur l'arrière du logis. La grange est en moellon calcaire, couverte par une demi-croupe en ardoise synthétique. Les autres dépendances agricoles sont en brique, couvertes par un toit à longs pans et pignon couvert en ardoise synthétique et tuile mécanique.
