Hauts-de-France, Somme
Saint-Quentin-en-Tourmont
le Domaine du Marquenterre
36 chemin de la Garenne

Ancienne ferme dit Château de la Solitude puis la Rêverie à Saint-Quentin-en-Tourmont (actuel centre équestre)

Numéro de dossier : IA80007283

Cadre de l'étude : inventaire préliminaire arrière-pays maritime picard, patrimoine de la villégiature

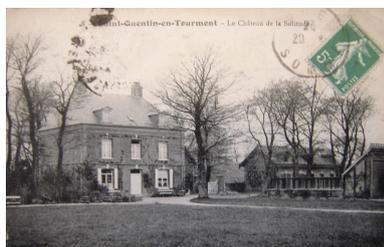
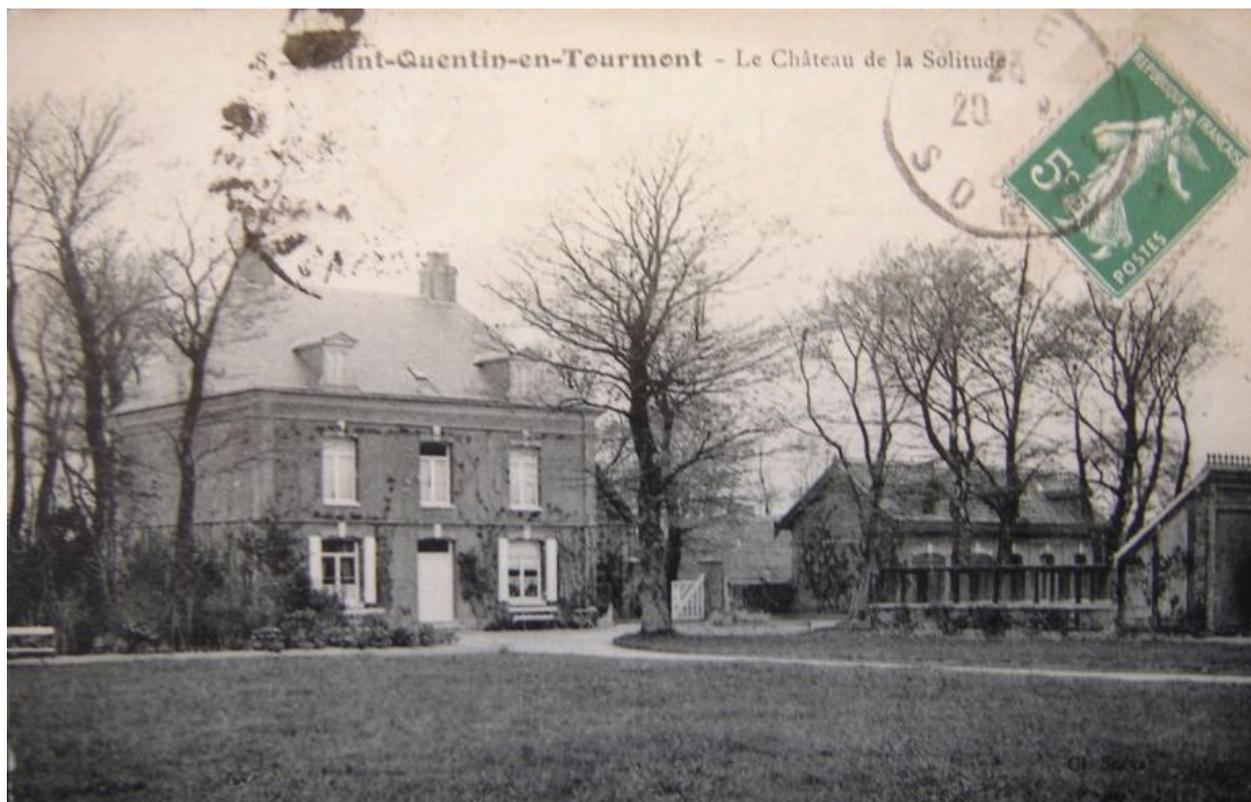
Vue du château au début du 20e siècle.
Repro. Inès Guérin
IVR22_20058006287NUCAB

Vue du château au début du 20e siècle.

- **Saint-Quentin-en-Tourmont - Le Château et la Solitude**, carte postale en noir et blanc, d'après Cl. Servas (photographe), début 20e siècle.

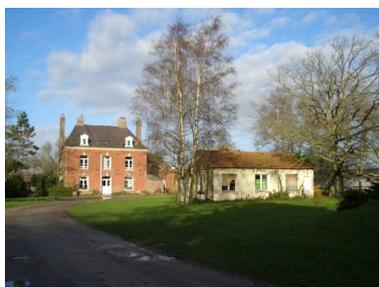
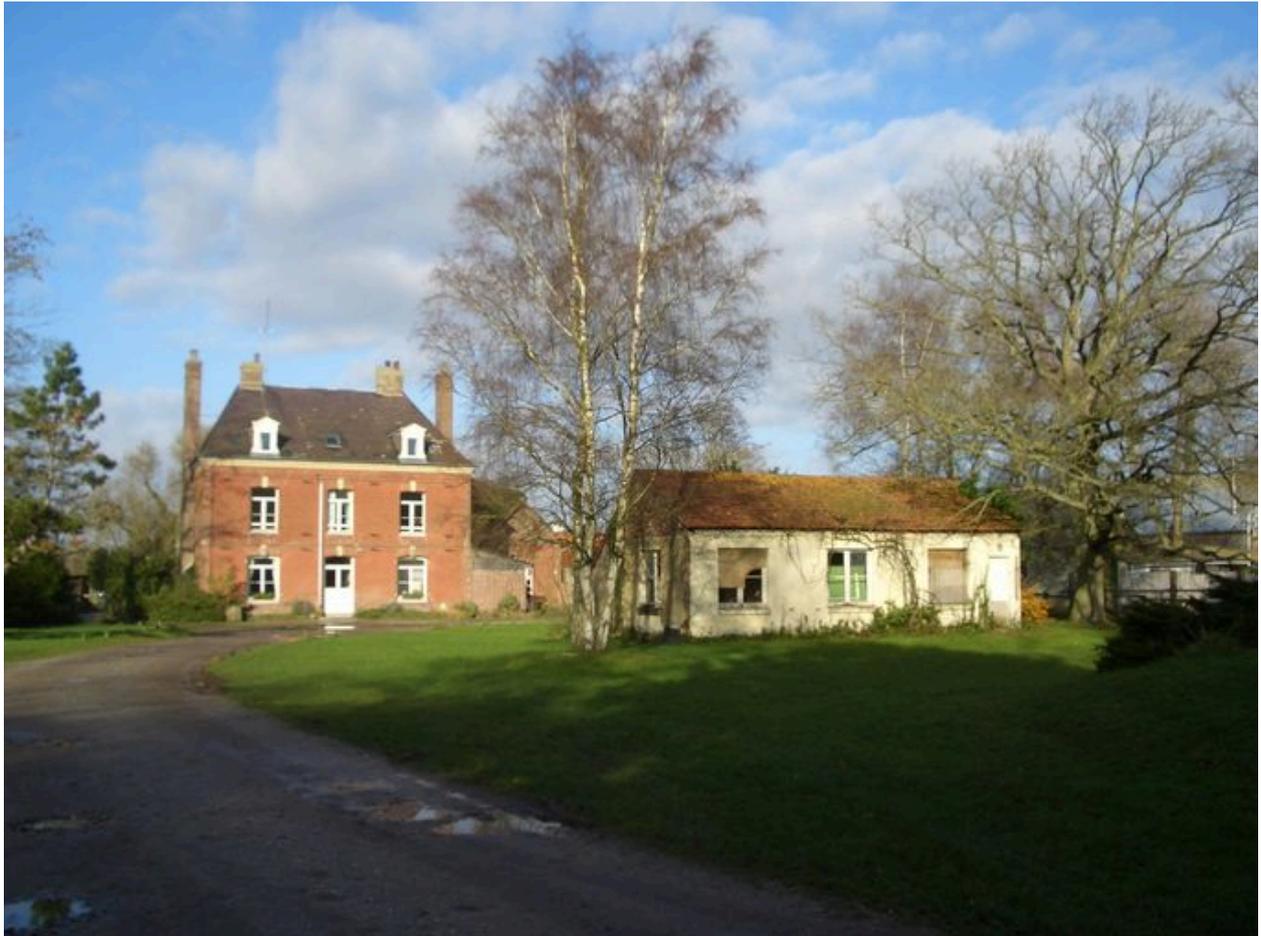
Vue générale.
Phot. Inès Guérin
IVR22_20068005636NUCA

Vue générale.

L'ensemble architectural est situé au cœur de la parcelle, en retrait de la voie de circulation. Une allée sinueuse permet d'atteindre le logis appelé "villa". Il s'agit d'un bâtiment en brique de trois travées, pourvu d'un rez-de-chaussée, d'un étage et d'un comble à surcroît. Le toit à longs pans et croupes est en ardoise, percé de deux lucarnes à fronton triangulaire. Le décor se concentre à la corniche, en pierre moulurée.

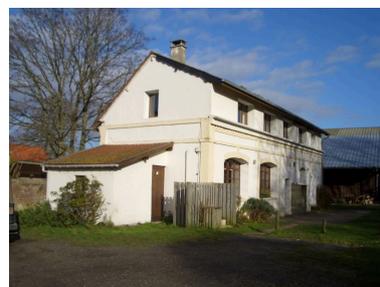
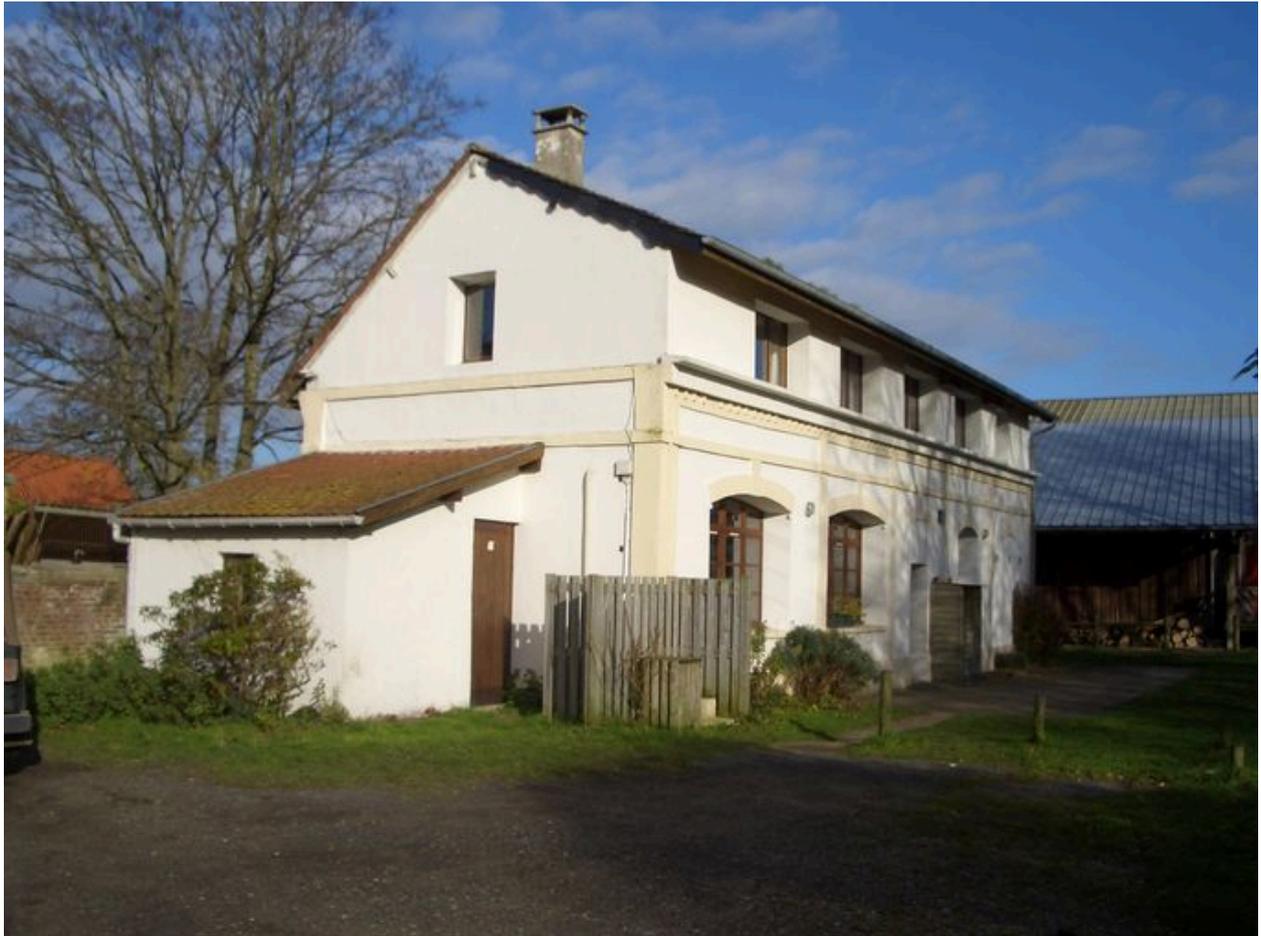
Vue de l'ancien réfectoire.
Phot. Inès Guérin
IVR22_20068005638NUCA

Vue de l'ancien réfectoire.

Est-ce lors de la construction de la villa et de la nouvelle ferme que le nom de "Solitude" est apparu ? Il ne figure en tout cas pas sur le cadastre napoléonien. Selon Claude Jeanson, lors de la seconde guerre mondiale, les Allemands occupèrent la ferme qui servait de logement aux prisonniers allemands qui déminaient les dunes. Elle servit également d'infirmierie et de forge aux ennemis qui y brûlèrent les trois quarts du plancher du grenier. Le logis se composait alors de deux chambres, d'un grand séjour, d'une cuisine, d'une arrière-cuisine. Tout à fait à l'est, le bâtiment en brique aux larges baies semble avoir été transformé en réfectoire.

Le logis est flanqué à l'est d'un bâtiment en brique qui semble avoir accueilli les ouvriers ainsi que les saisonniers.

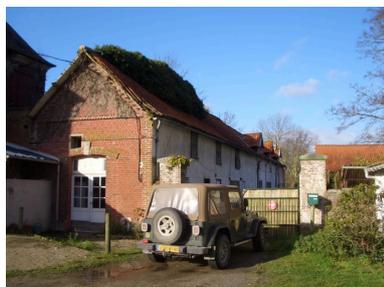
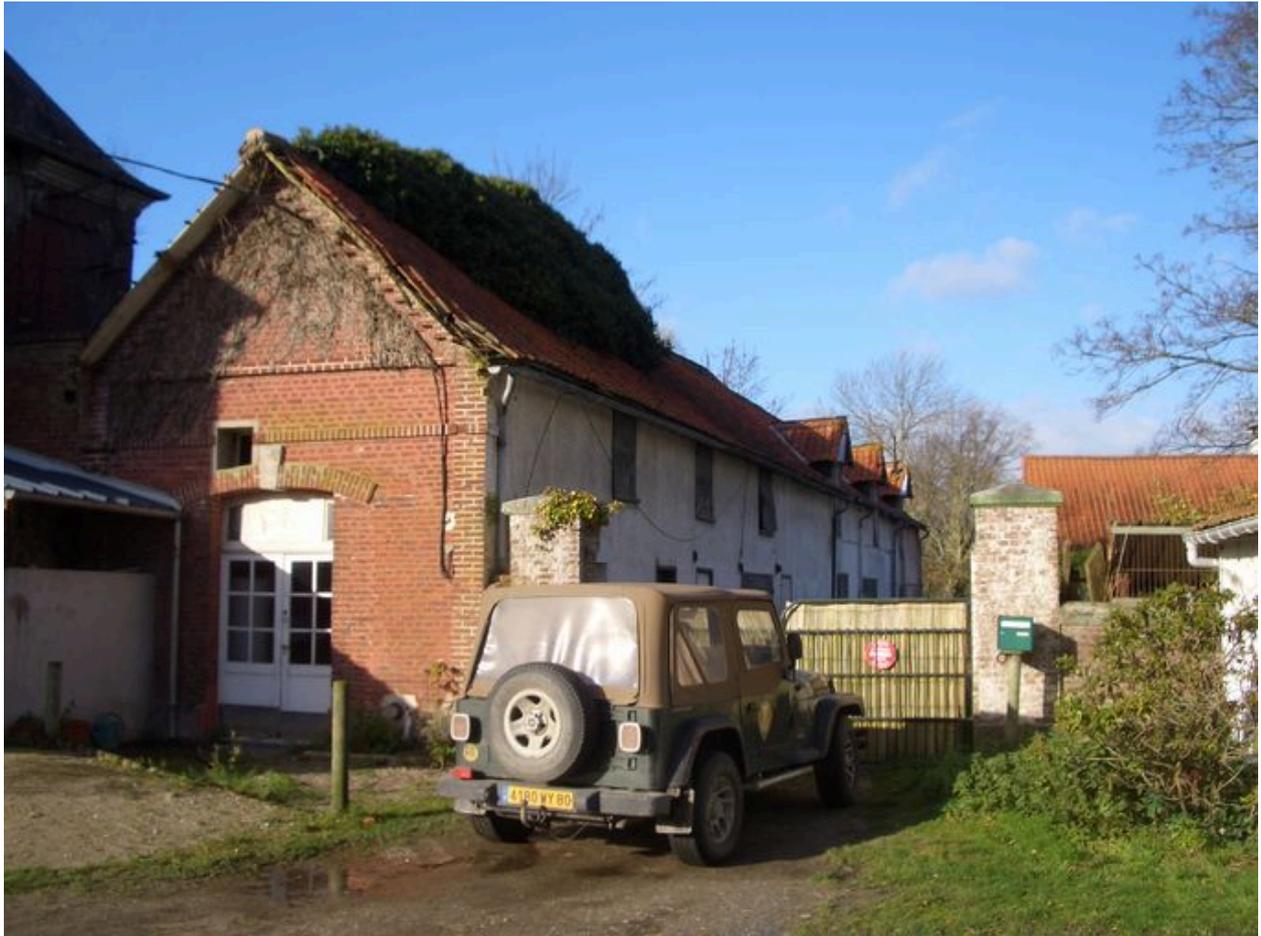
Vue de la ferme.
Phot. Inès Guérin
IVR22_20068005639NUCA

Vue de la ferme.

La ferme est accolée au logis, au nord. Elle possède un plan à cour fermée. Les bâtiments agricoles longent le côté occidental alors que le logis est situé au nord. L'édifice à l'est, dans le prolongement du logis, entièrement en brique, accueille six boxes à chevaux. Les étables sur le côté occidental sont surmontées de grenier ajouré pour le stockage de foin.
