Hauts-de-France, Aisne
Martigny
Hameau-de-La-Fosse
15 rue de la Fosse

Ferme

Numéro de dossier : IA02000646
Date de l'enquête initiale : 1998
Date(s) de rédaction : 1998
Cadre de l'étude : inventaire topographique canton d'Aubenton
Degré d'étude : étudié

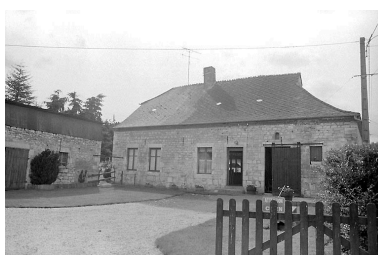
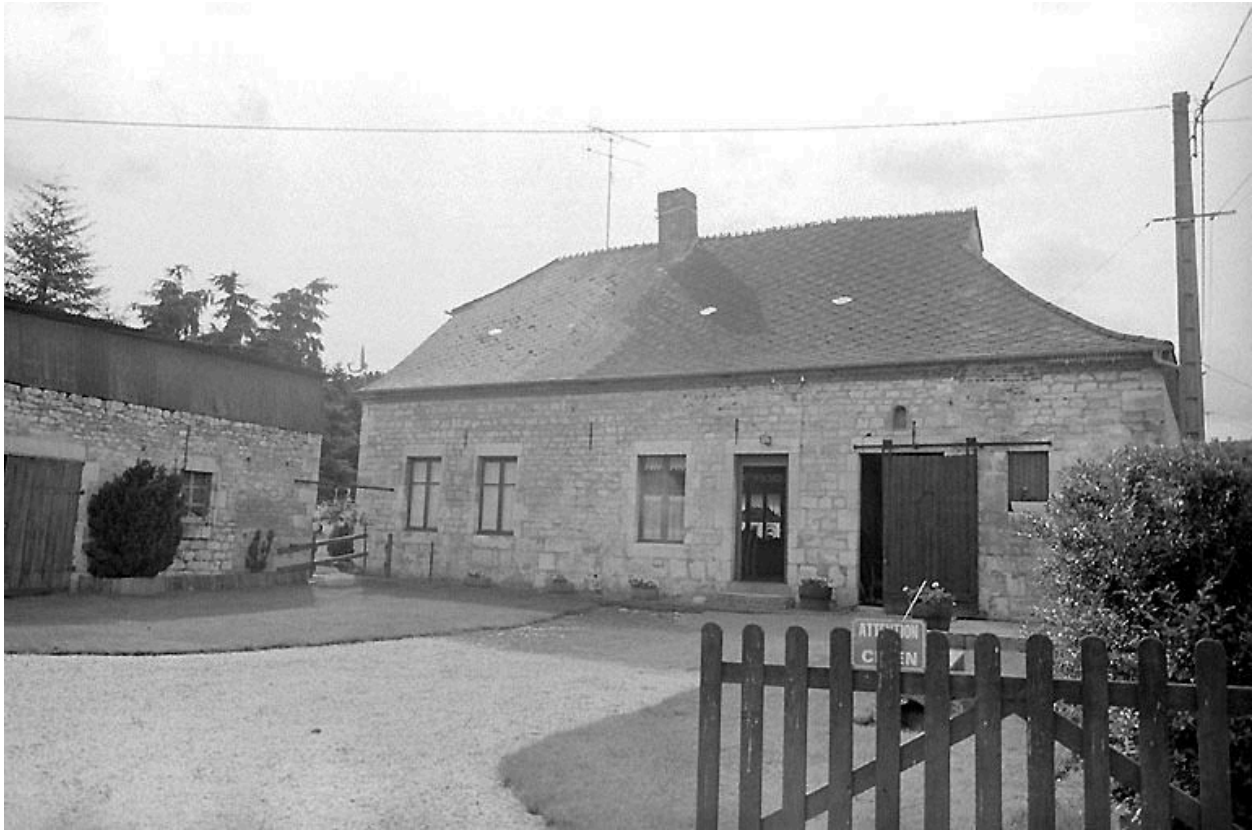
Elévation antérieure du logis.
Phot. Xavier-Philippe Guiochon
IVR22_19980201488Z

Elévation antérieure du logis.

L'ensemble des bâtiments est en moellon calcaire, avec l'encadrement des baies ou des ouvertures en pierre de taille calcaire. Le logis, avec son étable à vaches attenante sous le même toit est double en profondeur, il est en rez-de-chaussée sur un sous-sol constitué de 3 caves voûtées en moellon et tas de charge. Il comporte un comble à surcroît. La corniche est en brique. L'ensemble est couvert d'une demi-croupe en ardoise synthétique. La grange traversante portant la date 1830 sur le linteau en pierre de taille est couverte d'une demi-croupe en ardoise synthétique. Enduites partiellement, ses élévations comportent un solin en pierre de taille calcaire tout comme le chaînage des angles. Les étables à vaches qui lui sont perpendiculaires possèdent un comble à surcroît à usage de grenier fourrager. Certaines des ouvertures sont dotées d'un encadrement en brique. Le bâtiment est couvert d'une demi-croupe en zinc. La remise agricole et le poulailler sont couverts d'un appentis en ardoise synthétique pour l'un, en ardoise pour l'autre.

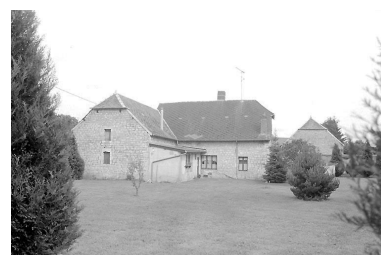
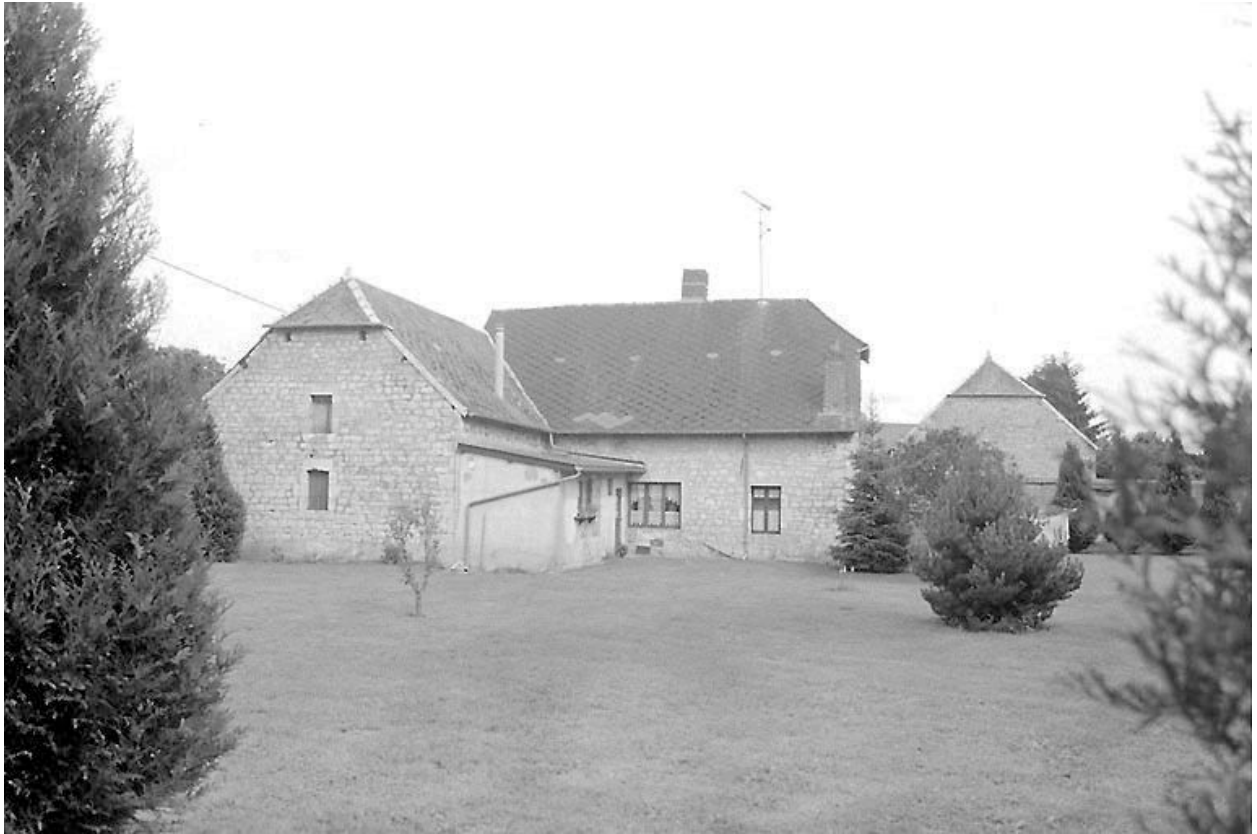
Elévation postérieure du logis.
Phot. Xavier-Philippe Guiochon
IVR22_19980201496Z

Elévation postérieure du logis.

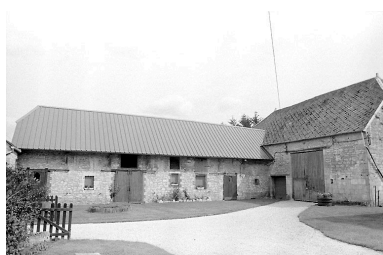
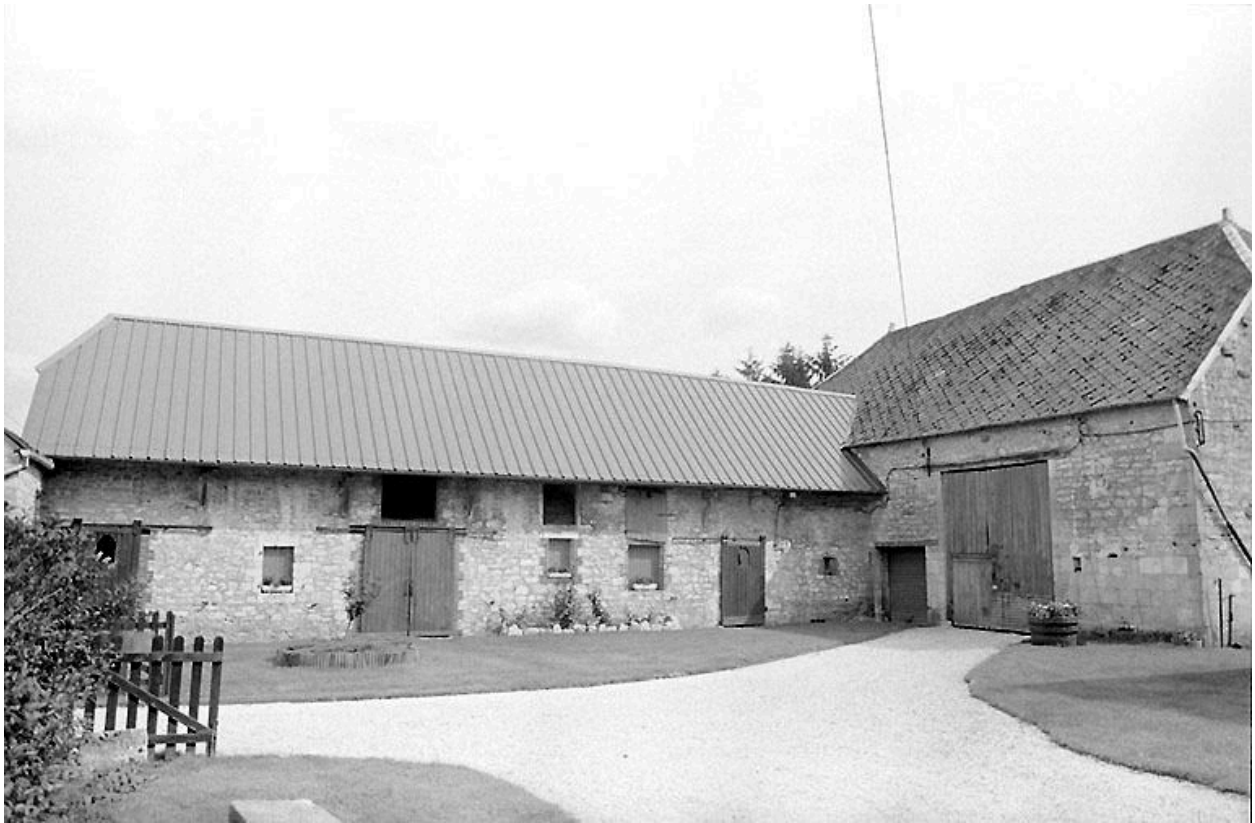
Vue générale de la grange et
des étables depuis le nord-ouest.
Phot. Xavier-Philippe Guiochon
IVR22_19980201491Z

Vue générale de la grange et des étables depuis le nord-ouest.
