Hauts-de-France, Aisne  
Jeantes  
Coutenval  
3 rue de Coutenval

## Ferme et forge (usine de matériel agricole)

Numéro de dossier : IA02000556  
Date de l'enquête initiale : 1998  
Date(s) de rédaction : 1998  
Cadre de l'étude : inventaire topographique canton d'Aubenton  
Degré d'étude : étudié

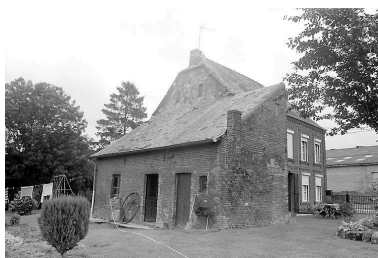
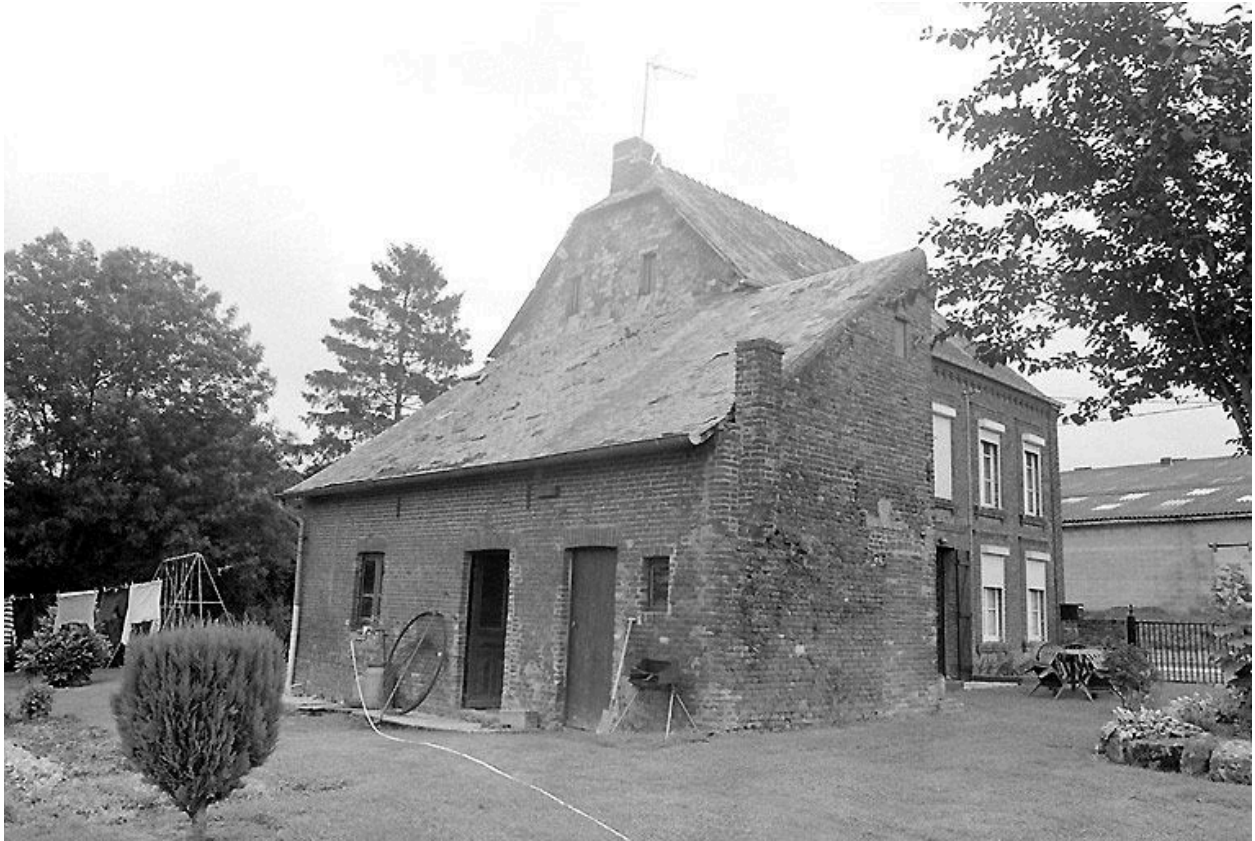
Vue du logis avec, au premier  
plan, l'atelier de fabrication.  
Phot. Xavier-Philippe Guiochon  
IVR22\_19980201472Z

Vue du logis avec, au premier plan, l'atelier de fabrication.

La façade du logis à 5 travées est en brique, le mur pignon sud présente un appareil mixte brique-silex dans sa partie inférieure, l'élévation antérieure et le mur pignon nord sont en pan de bois, le mur pignon étant partiellement pourvu d'un essentage d'ardoise. Double en profondeur et à étage carré, le logis est couvert d'une demi-croupe en ardoise. La forge construite en brique, est pourvue d'un appentis en ardoise. La cave du logis est voûtée en brique et en silex. L'escalier tournant en charpente dans le couloir médian du logis est doté d'une rambarde en fonte ornée d'un sulfure en cristal. La grange, ancienne ferme, est en brique et pierre calcaire, couverte par une demi-croupe en tôle ondulée.

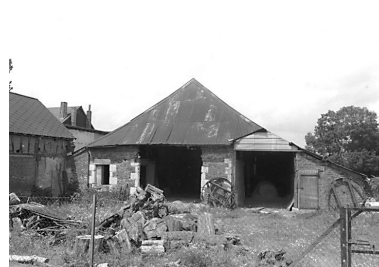
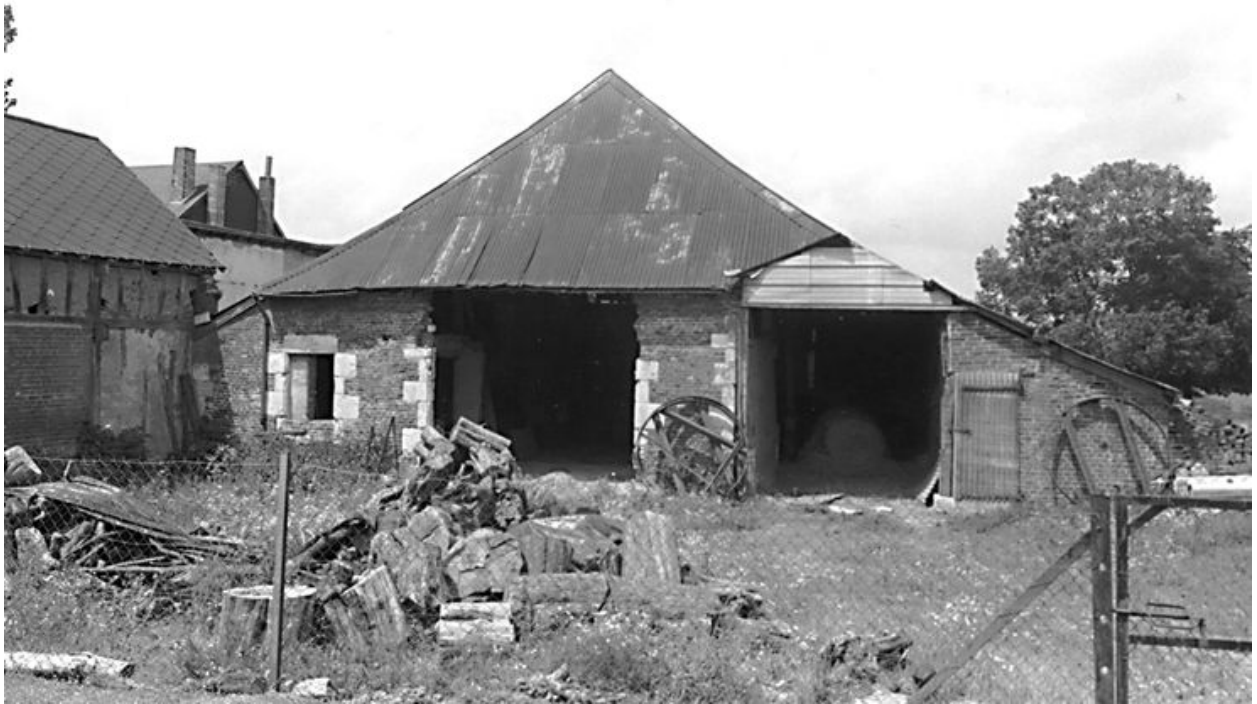
Vue de l'ancienne ferme,  
logis et grange attenante,  
transformée aujourd'hui en grange.  
Phot. Xavier-Philippe Guiochon  
IVR22\_19980201473Z

Vue de l'ancienne ferme, logis et grange attenante, transformée aujourd'hui en grange.

Le logis date de la 1ère moitié du 19e siècle. De cette époque subsistent le mur pignon sud présentant un appareillage mixte en brique et silex et l'élévation antérieure en pan de bois et torchis. Il a été repris au cours du 4e quart du 19e siècle avec le remplissage partiel du pan de bois en brique et la reconstruction de la façade antérieure en brique. La façade peut être stylistiquement datée des années 1880-90. A ce logis est accolée une forge. Elle date du 4e quart du 19e siècle, détenue par J. Lorientte, elle a été en activité jusque dans les années 1920 (sources orales) . Elle fabriquait en particulier des pompes à eaux dont un exemplaire, portant la plaque de ce fabricant, est encore visible devant le logis. La grange dépendant de la ferme est un ancien logis de ferme, en brique avec encadrement des ouvertures en pierre calcaire qui date de la 1ère moitié du 19e siècle. Il s'agit probablement d'une exploitation agricole primitivement indépendante et réunie à cette ferme au cours du 20e siècle. D'autres dépendances agricoles (étable à vaches, remise) ont disparu au cours du 4e quart du 20e siècle (sources orales) .
