Hauts-de-France, Aisne  
Tergnier  
Quessy  
rue Pasteur, ancienne Grande-rue

## Église paroissiale Notre-Dame de Quessy

Numéro de dossier : IA02010858

Cadre de l'étude : enquête thématique régionale La première Reconstruction, patrimoine de la Reconstruction

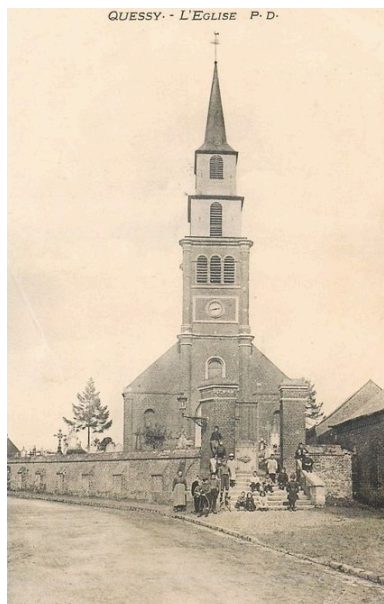
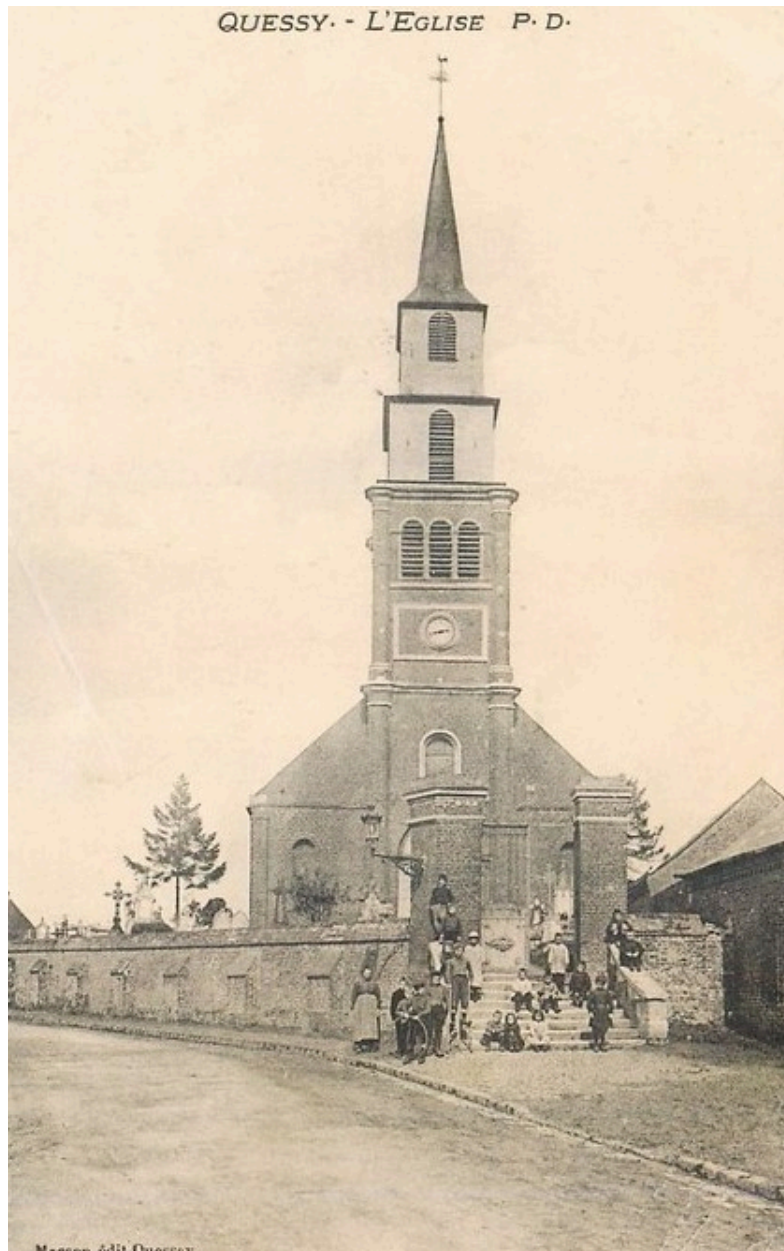
Quessy. L'église Notre-Dame. Carte postale, début 20e siècle (coll. part.).

L'église est reconstruite au même emplacement au milieu du 19<sup>e</sup> siècle. L'adjudication des travaux d'agrandissement a lieu en mai 1849 (*Journal de Saint-Quentin*). Elle redevient succursale en 1868. Les cartes postales du début du 20<sup>e</sup> siècle montrent un édifice orienté de plan allongé à trois vaisseaux avec clocher-porche, construit en briques et couvert d'ardoises. Un portail et un escalier, dans l'axe de la façade occidentale, donnent accès à l'église et à son cimetière depuis la rue en contrebas.

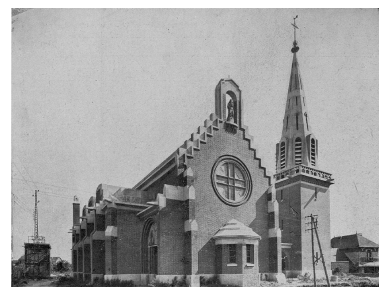
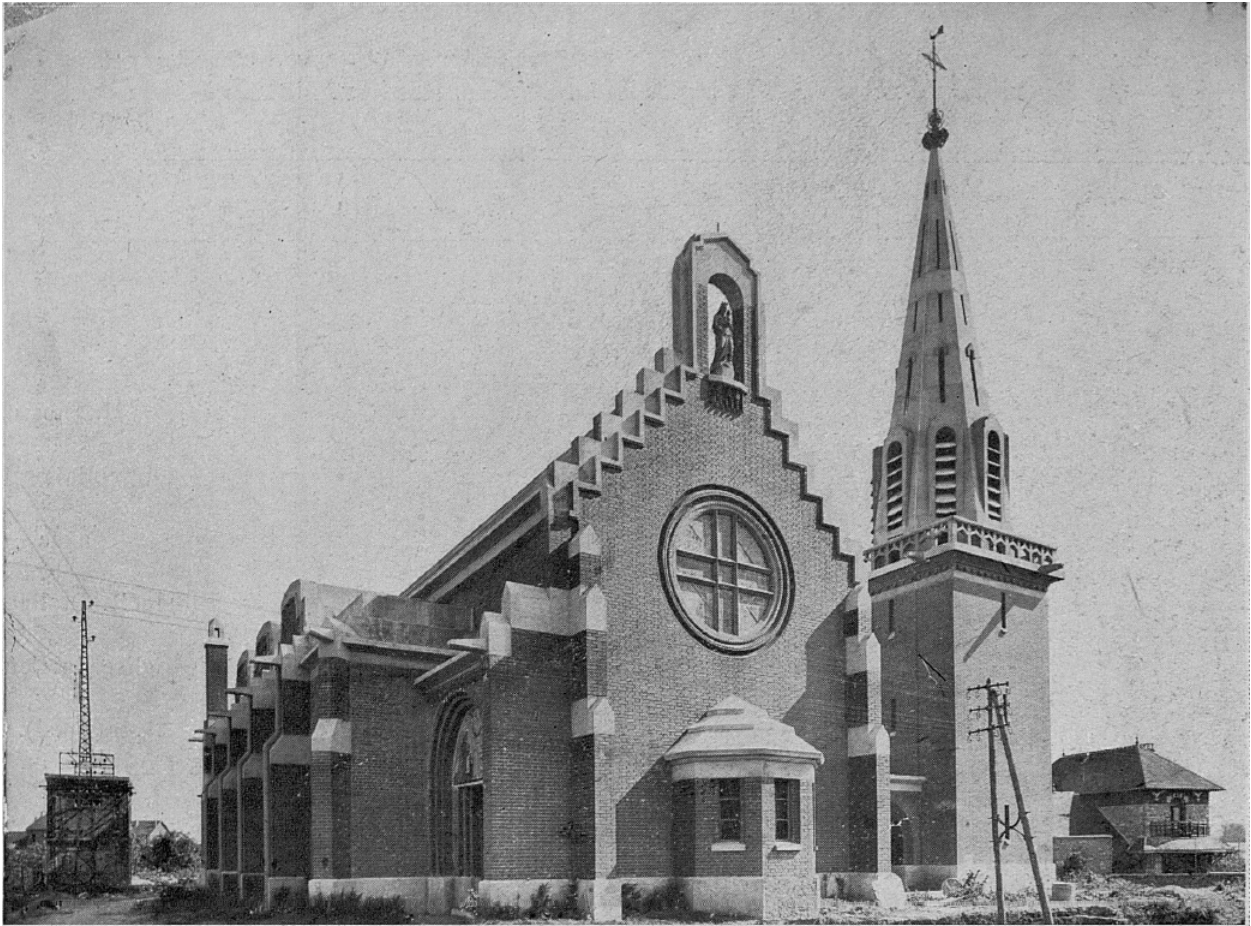
Vue générale depuis le nord. Extrait de La Construction moderne, 17 juillet 1932, p. 683.

Elle est connue par plusieurs photographies qui illustrent l'article publié dans *La Construction moderne* en 1932. L'édifice de plan allongé à trois vaisseaux est construit en briques avec une ossature en béton armé. La façade occidentale à pignon couvert à pas de moineau est surmonté d'un campanile orné d'une statue représentant une Vierge à l'Enfant ; les fonts baptismaux occupent une chapelle en saillie. L'entrée principale est reportée au bas de la nef, en façade nord. Le clocher isolé, au sud-ouest, est relié par une arcade ; la tour carrée en brique est coiffée d'une flèche en ciment. La sacristie est

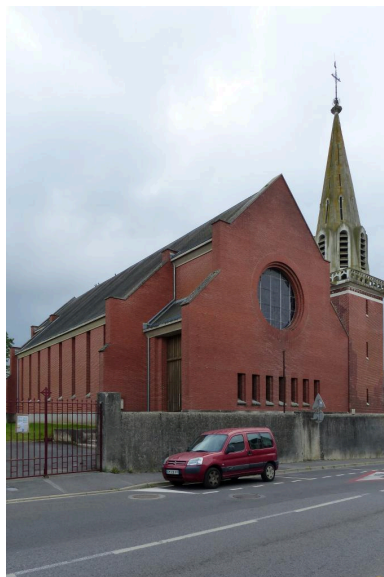
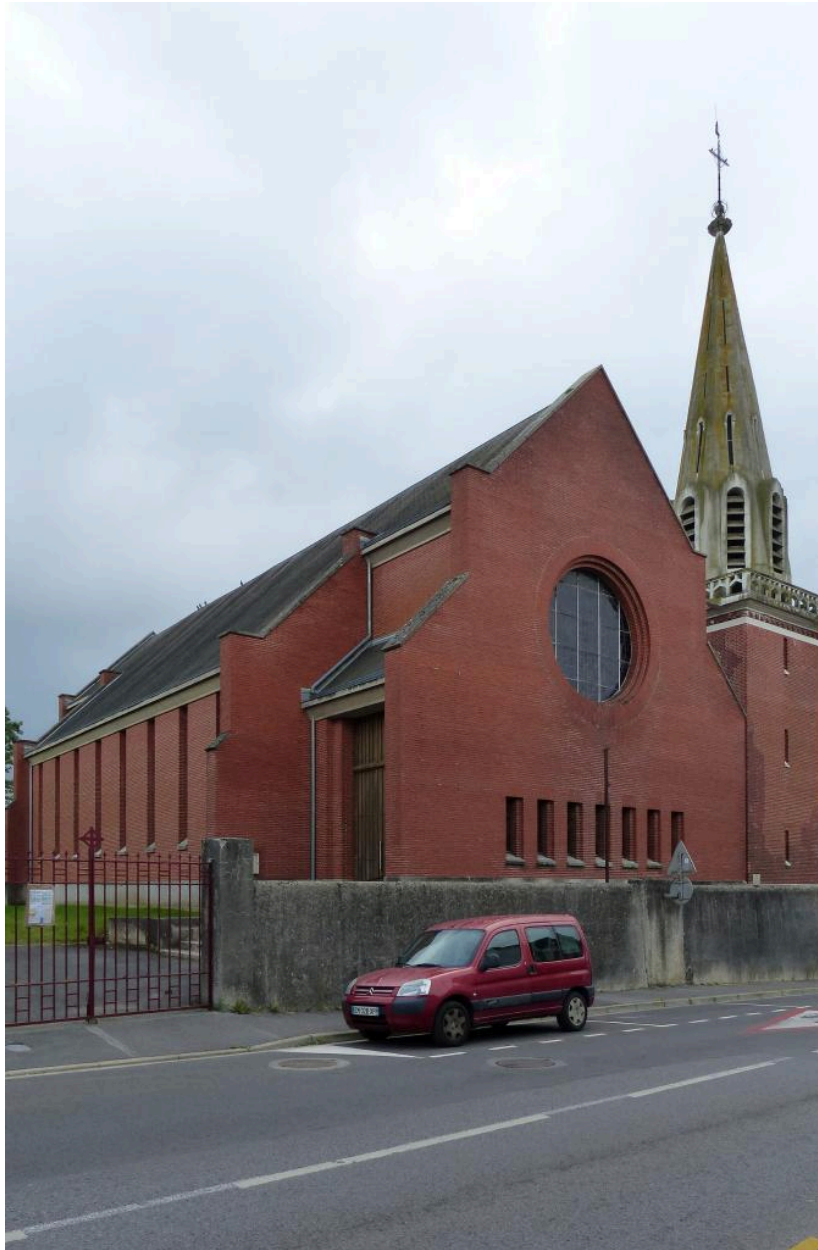
Vue générale, depuis le nord.  
Phot. Isabelle Barbedor  
IVR32\_20210205132NUCA

Vue générale, depuis le nord.

L'édifice occupe une parcelle en surplomb de la voie. Le terrain est enherbé. L'église de plan allongé est orientée nord-ouest / sud-est. Elle est construite en parpaings de béton masqués par de la brique de parement, et couverte d'ardoises. L'entrée principale est située au bas de la nef, en façade nord.

L'édifice se compose d'un unique vaisseau, surmonté d'une charpente en béton armé apparente. La chapelle des fonts baptismaux est blottie dans l'angle rentrant ouest de la nef. La sacristie est accolée au sud-ouest du chœur. L'église possède un toit à longs pans et pignons découverts, à l'exception de l'entrée et de la chapelle des fonts, protégées chacune par un appentis massé, et de la sacristie, surmontée d'un toit à longs pans et croupe polygonale.

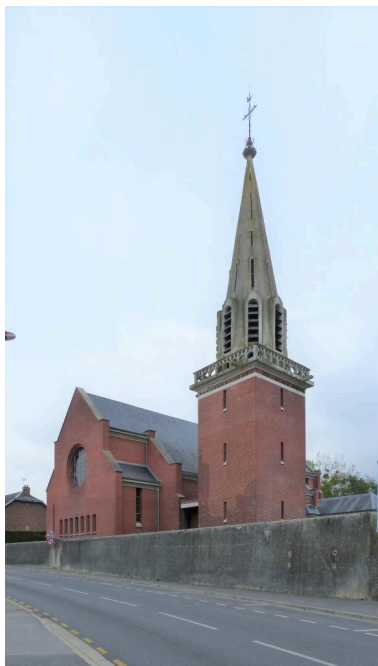
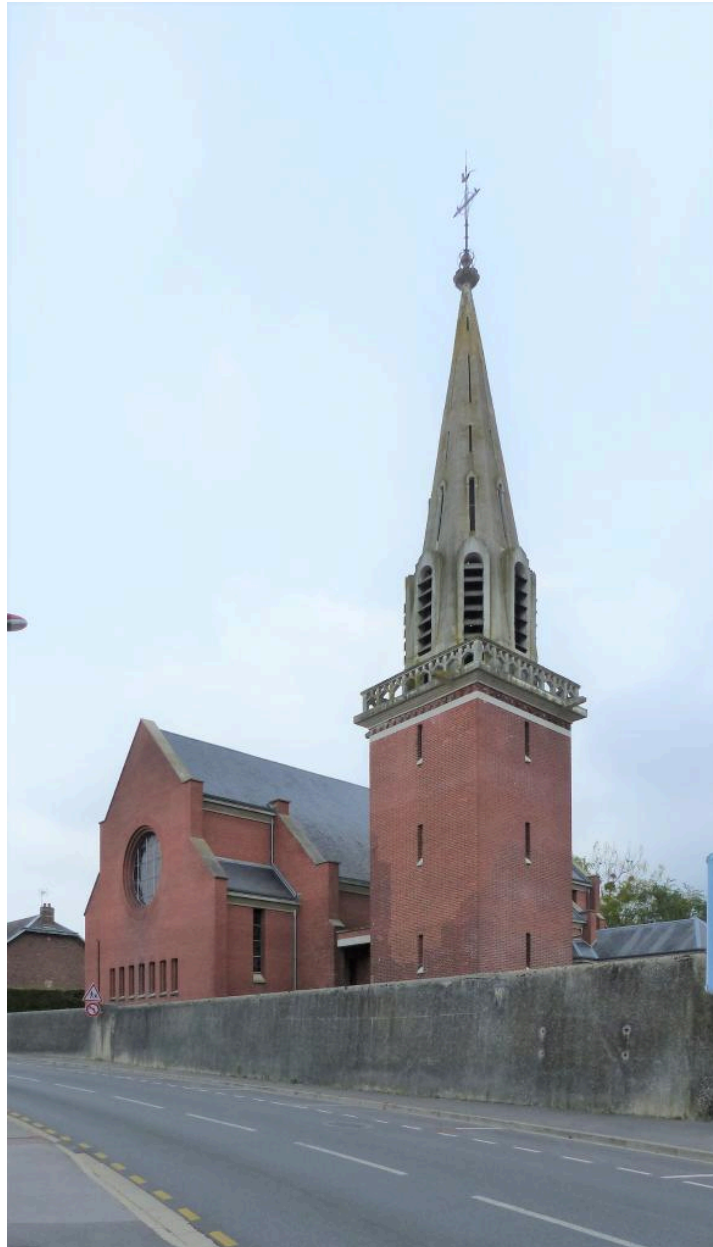
Vue de situation depuis le sud-ouest.  
Phot. Isabelle Barbedor  
IVR32\_20210205133NUCA

Vue de situation depuis le sud-ouest.

Le clocher isolé (à l'ouest), relié à l'église par une arcade, est construit en briques et surmonté d'une flèche octogonale en ciment. L'accès à la chambre des cloches s'effectue par une échelle métallique intérieure.

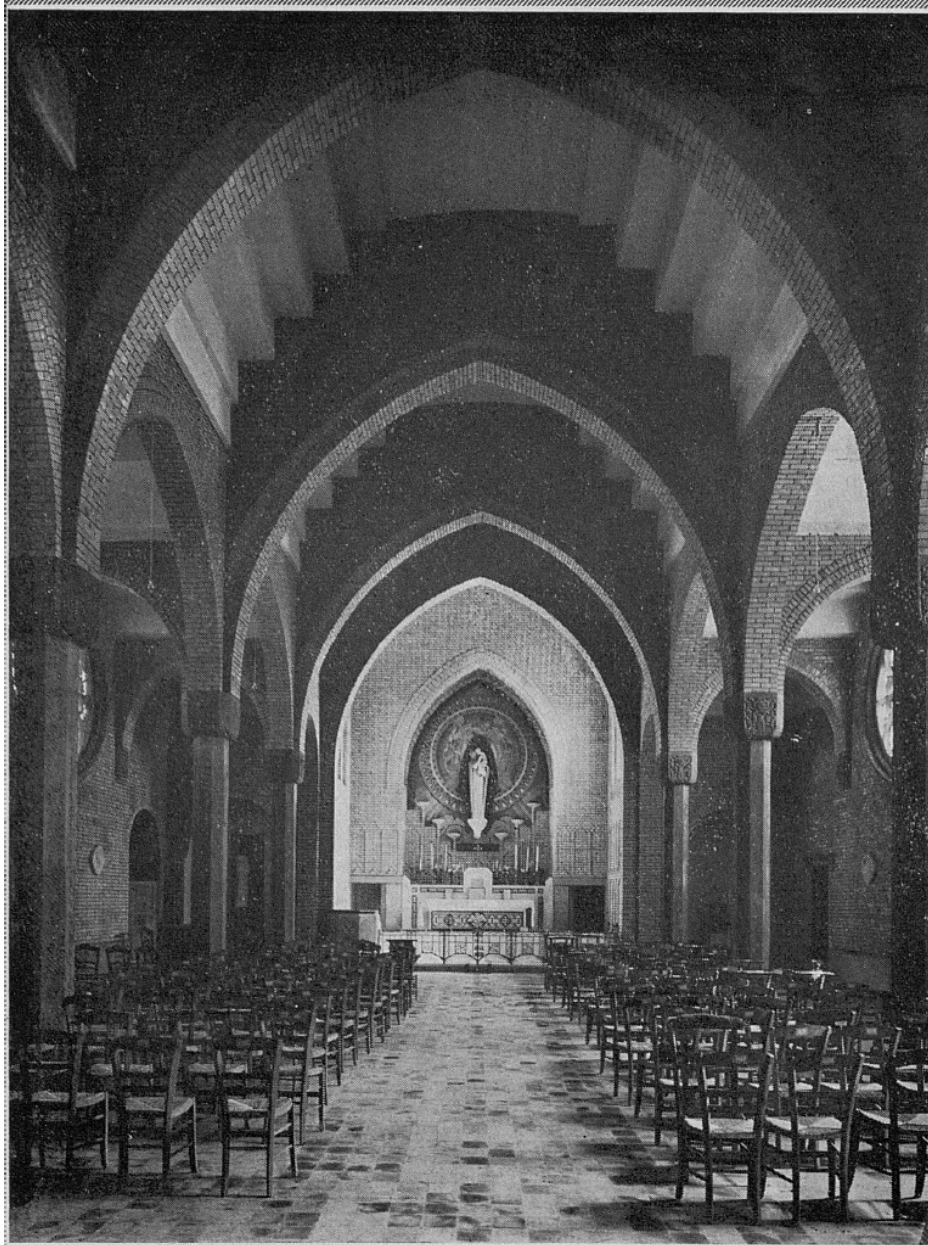
Vue intérieure vers le chœur. Extrait de La Construction moderne, 17 juillet 1932, P. 682.

Vue intérieure vers le chœur. Extrait de *La Construction moderne*, 17 juillet 1932, P. 682.

adossée au côté sud-ouest du chœur, et le chevet plat est aveugle. Les vues intérieures de la nef montrent une voûte en béton à degrés, un éclairage indirect depuis les bas-côtés par des baies circulaires à réseau en béton, enfin une tribune au-dessus de la chapelle des fonts.
