Hauts-de-France, Aisne  
Étreux  
187 rue de Verdun

## Ferme

Numéro de dossier : IA00079484  
Date de l'enquête initiale : 1990  
Date(s) de rédaction : 1991  
Cadre de l'étude : inventaire topographique canton de Wassigny  
Degré d'étude : étudié

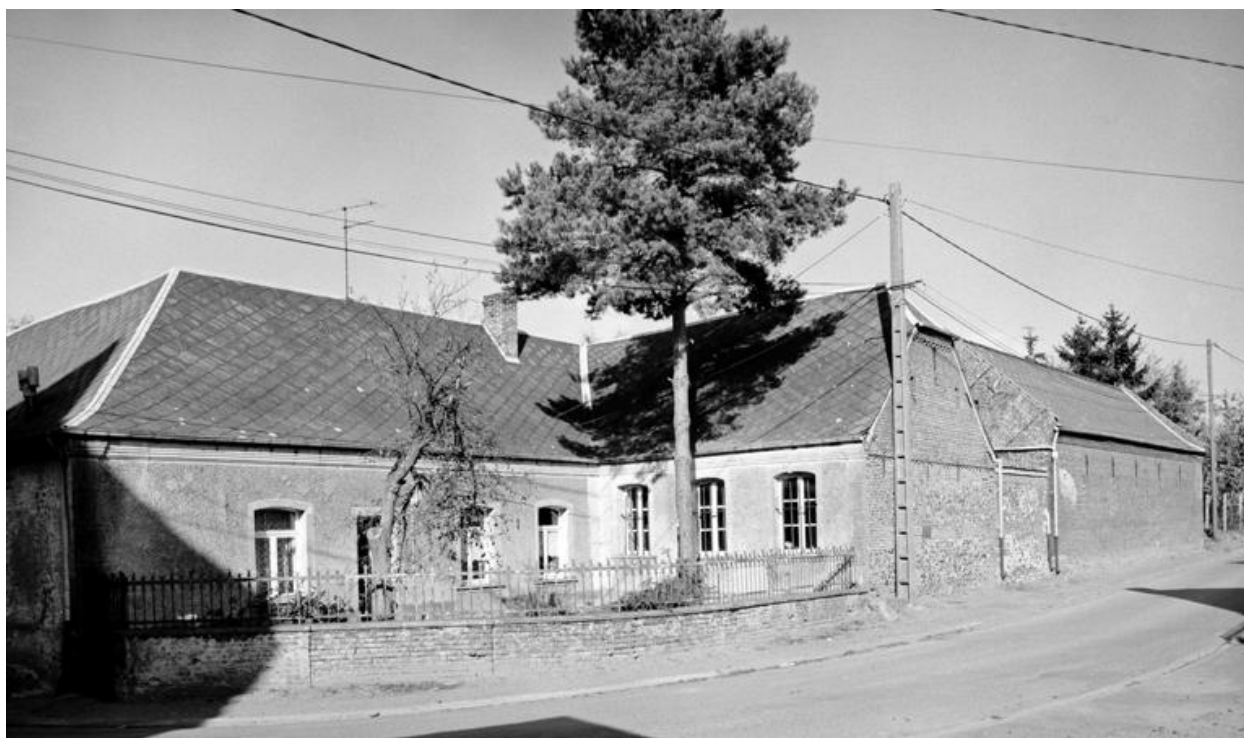
IVR22\_19940201723Z

Vue partielle du logis, et de l'élévation sur rue de l'étable.

Logis et étable sud en brique et silex, recouverts partiellement d'enduit avec toit à pignon couvert et demi-croupe. Étables est en brique avec toit à pignon découvert et appentis. Remise nord en brique avec toit en tôle ondulée à pignon couvert. Grange en brique, essanage de tôle et de planches, avec toit à pignon couvert en tuile mécanique et tôle ondulée. Remise ouest en brique avec toit en appentis en tôle ondulée.

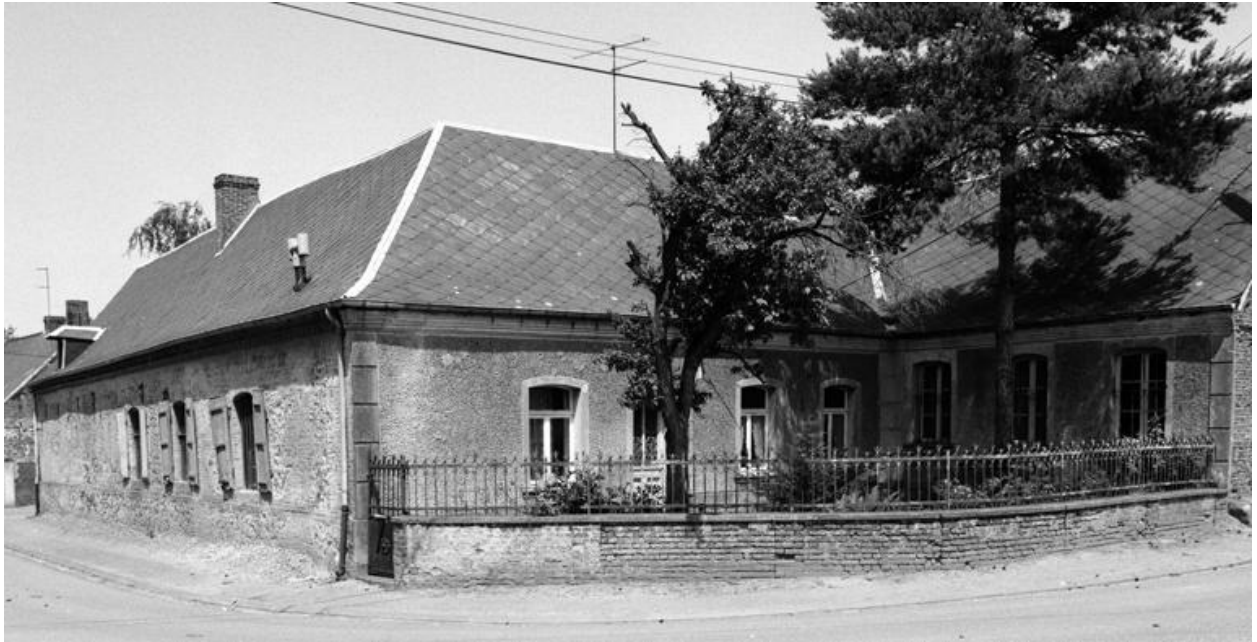
IVR22\_19920201166Z

Vue d'ensemble du logis, depuis le sud.

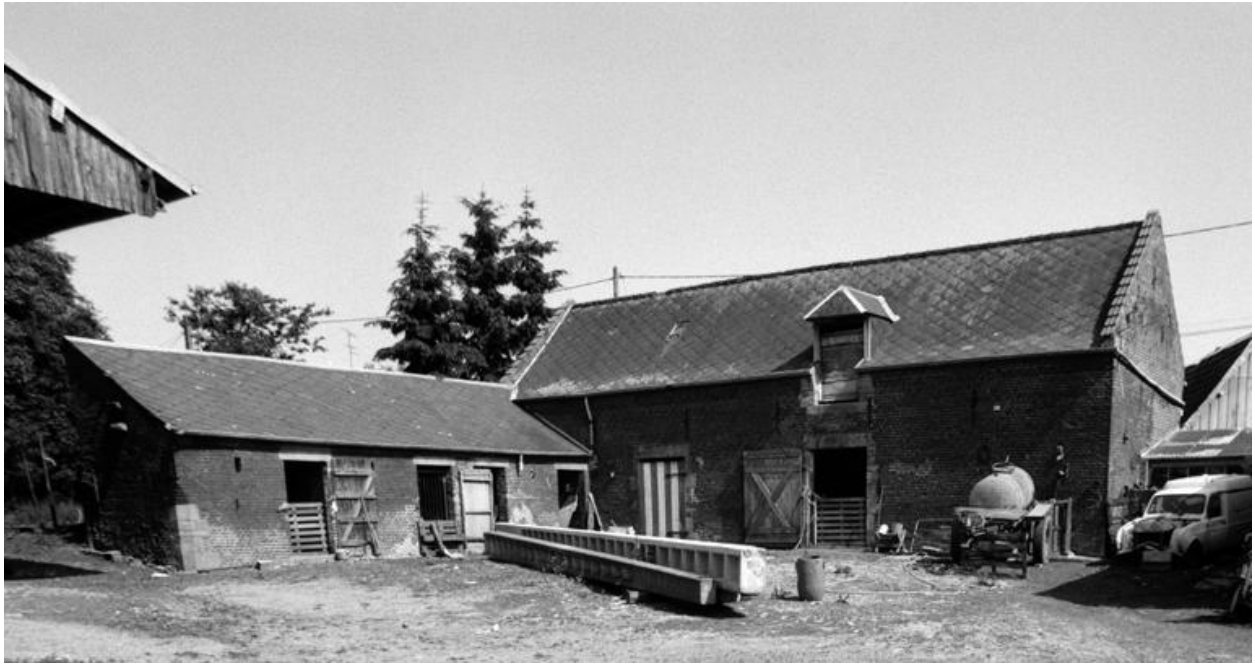
IVR22\_19920201168Z

Vue d'ensemble des étables, depuis l'ouest.
