Hauts-de-France, Aisne
Saint-Quentin
Ancienne collégiale royale, actuellement basilique Saint-Quentin

Verrière à personnages : saintes (baie 47)

Numéro de dossier : IM02004650
Date de l'enquête initiale : 2009
Date(s) de rédaction : 2009
Cadre de l'étude : enquête thématique régionale la basilique de Saint-Quentin
Degré d'étude : étudié

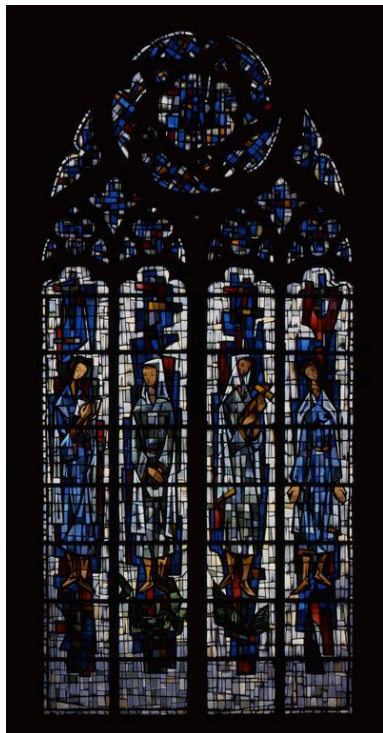
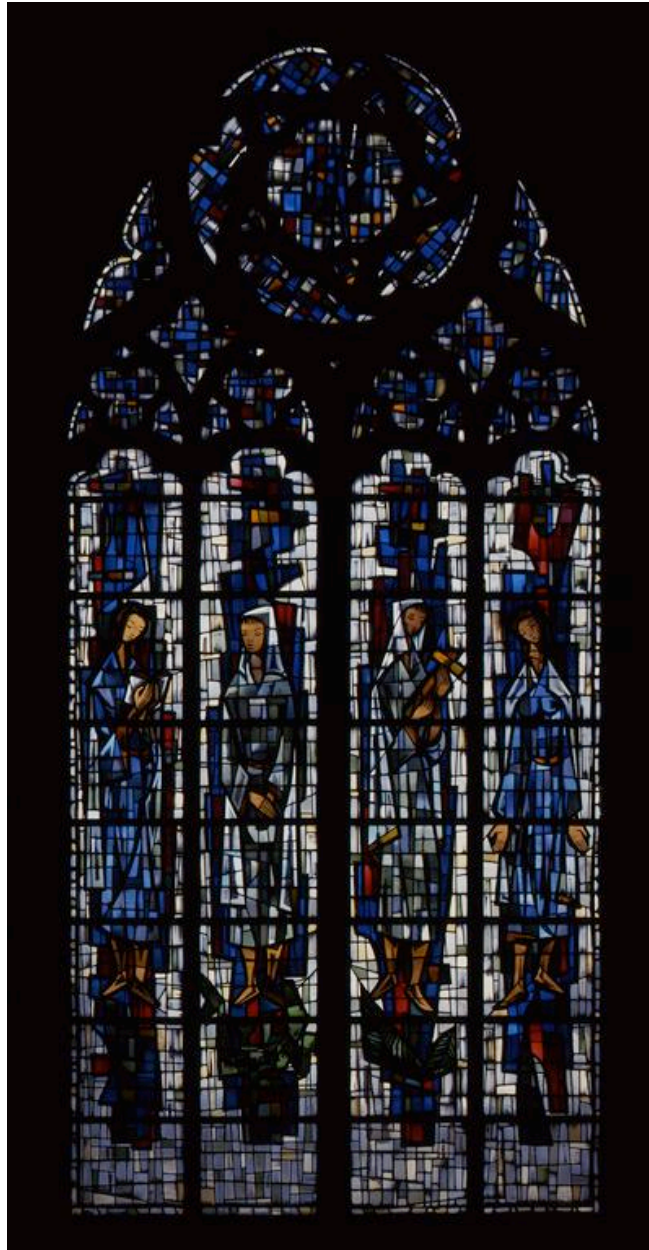
Vue générale de la verrière de la baie 47.
Phot. Thierry Lefébure
IVR22_20010203071VA

Vue générale de la verrière de la baie 47.

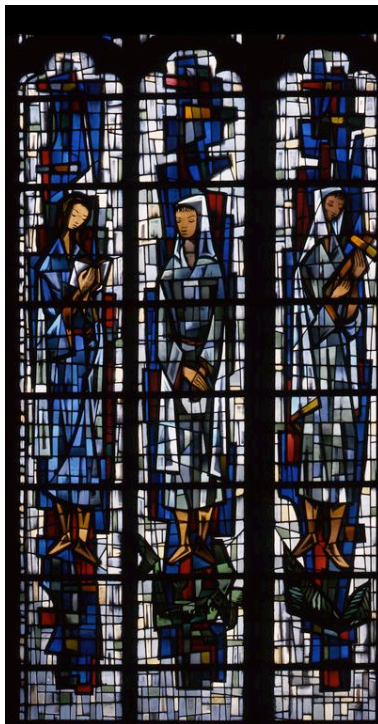
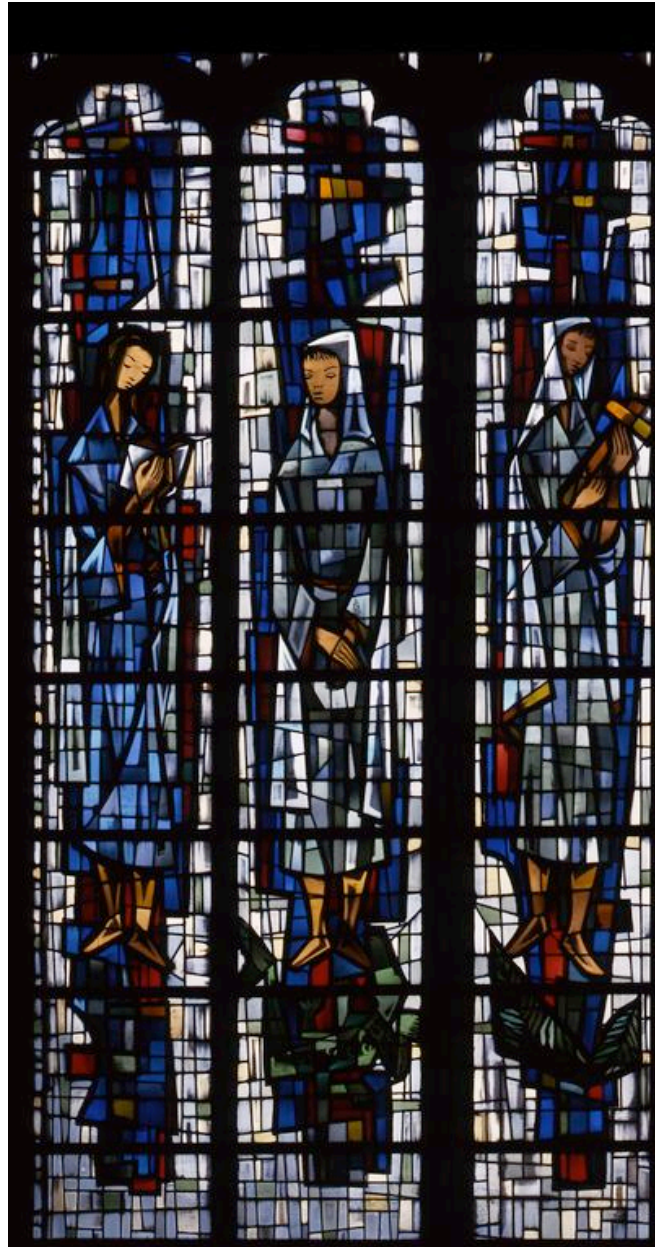
Verrière de la baie 47 : vue des trois lancettes de gauche.
Phot. Thierry Lefébure
IVR22_20010203081XA

Verrière de la baie 47 : vue des trois lancettes de gauche.

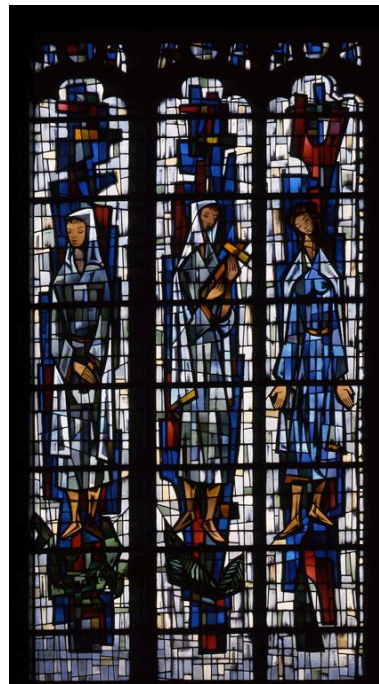
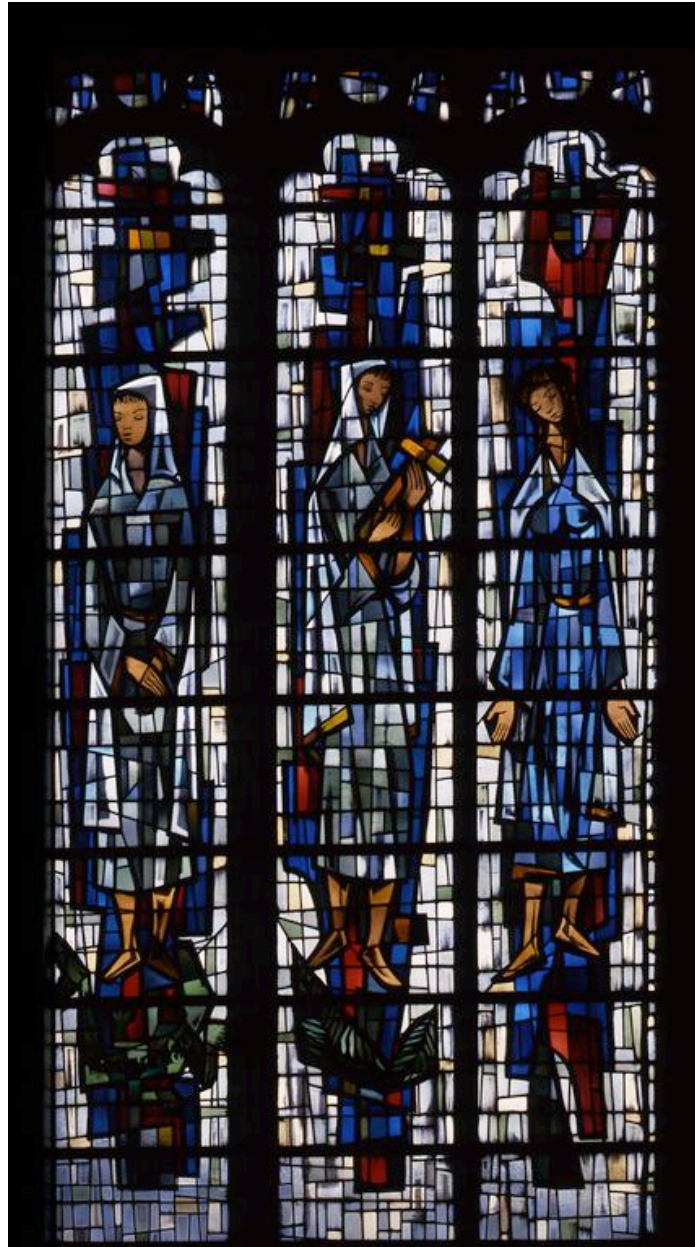
Verrière de la baie 47 : vue des trois lancettes de droite.
Phot. Thierry Lefébure
IVR22_20010203082XA

Verrière de la baie 47 : vue des trois lancettes de droite.
