Hauts-de-France, Aisne  
Saint-Quentin  
Ancienne collégiale royale, actuellement basilique Saint-Quentin

## Ensemble de huit verrières abstraites (baies 101 à 108)

Numéro de dossier : IM02004632  
Date de l'enquête initiale : 2008  
Date(s) de rédaction : 2008  
Cadre de l'étude : enquête thématique régionale la basilique de Saint-Quentin  
Degré d'étude : étudié

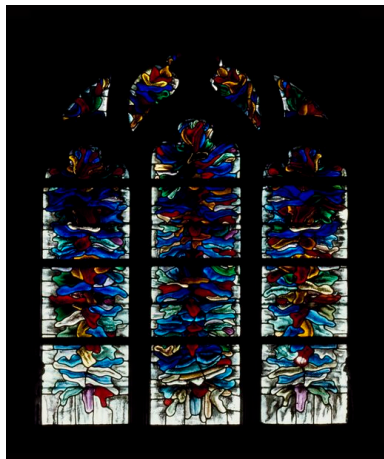
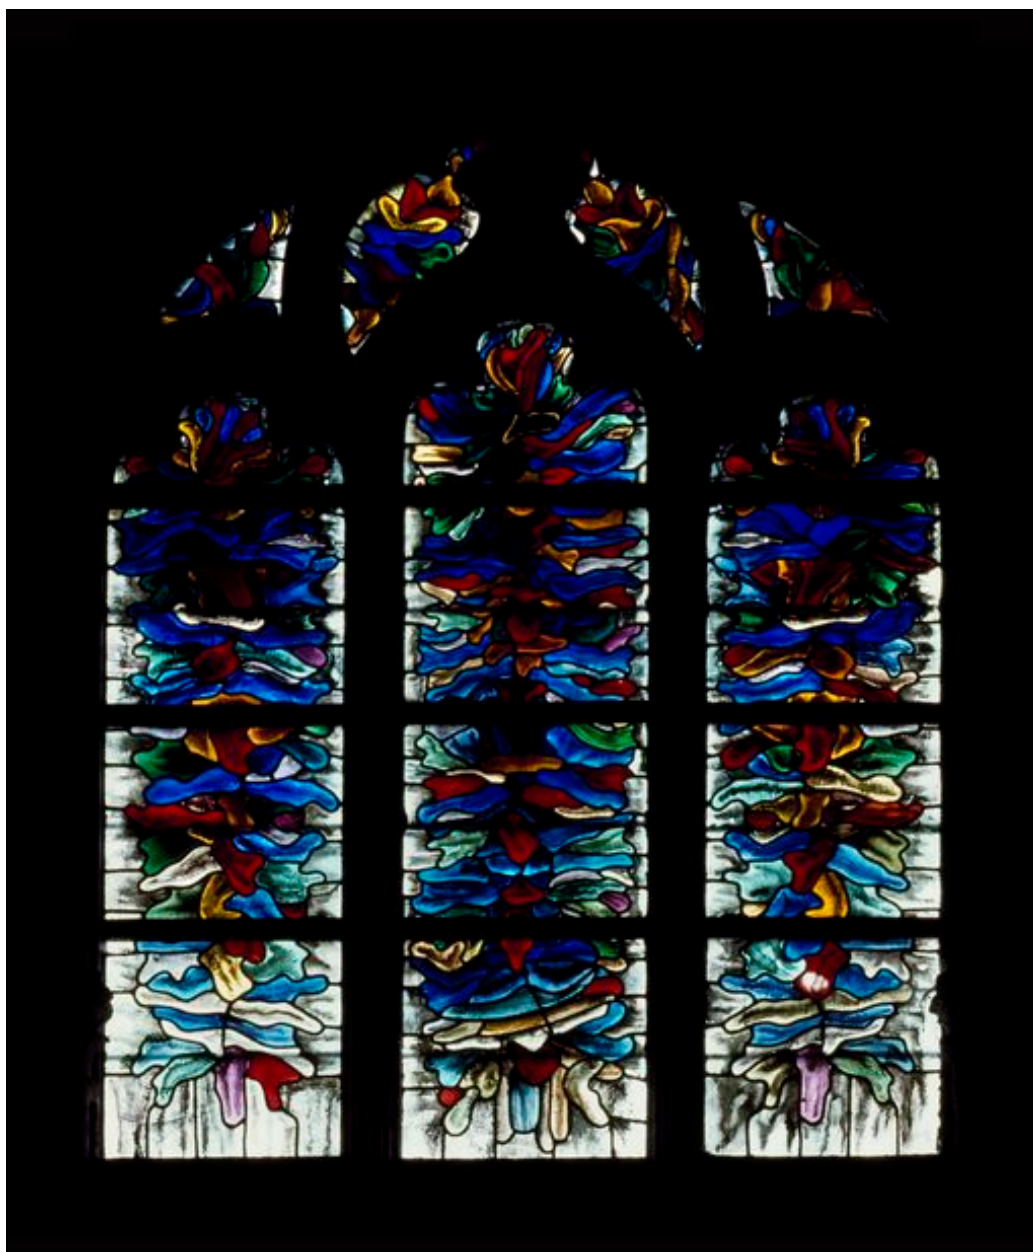
Vue générale de la  
verrière de la baie 105.  
Phot. Thierry Lefébure  
IVR22\_20090200138XA

Vue générale de la verrière de la baie 105.

Les verrières du déambulatoire sont toutes constituées de plusieurs lancettes trilobées, juxtaposées. Les verrières 101 et 102 qui ajoutent le mur du déambulatoire au-dessus de la chapelle axiale sont composées chacune de cinq lancettes de hauteurs et largeurs différentes, les deux lancettes extérieures étant plus étroites et moins hautes que les autres. La baie 101 se complète d'un oculus de réseau quadrilobé et de 16 jours de réseau, et la baie 102 d'un oculus de réseau circulaire et de 12 jours de réseau. Au-dessus de la chapelle Saint-Louis, les verrières 103 et 107 sont formées chacune de quatre lancettes, les deux lancettes centrales étant plus hautes que les latérales, et de 15 jours de réseau. La verrière 105 est composée de trois lancettes de même largeur, la centrale étant plus haute que les deux latérales, et de quatre jours de réseau. Surplombant l'entrée de la chapelle Sainte-Croix, les verrières 104 et 108 sont constituées chacune de cinq lancettes de hauteurs et largeurs différentes, d'un oculus quadrilobé et de 16 jours de réseau. La verrière 106 ne dispose que de trois lancettes, la centrale étant plus basse que les deux autres, d'un oculus quadrilobé et de 16 jours de réseau. Les verrières sont formées d'un mélange de verre coloré et incolore, la partie incolore étant plus importante aux verrières 101 et 102 qu'aux autres fenêtres, d'une tonalité plus sombre. Les verres sont recouverts d'un lavis de grisaille, brossé ou gratté avant cuisson, pour obtenir des effets de lumière. Quelques rehauts de jaune d'argent y sont appliqués.

Les verrières des baies 101, 102, 103, 104, 107 et 108 mesurent 260 cm de largeur : la = 260. Les verrières des baies 105 et 106 mesurent 170 cm de largeur.

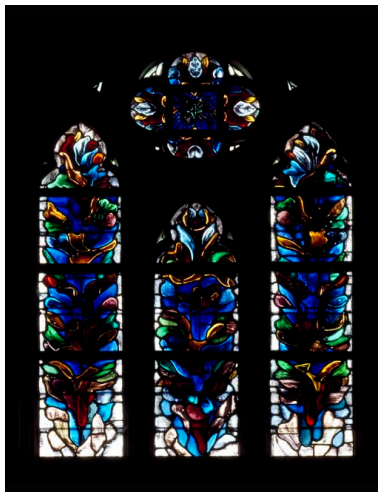
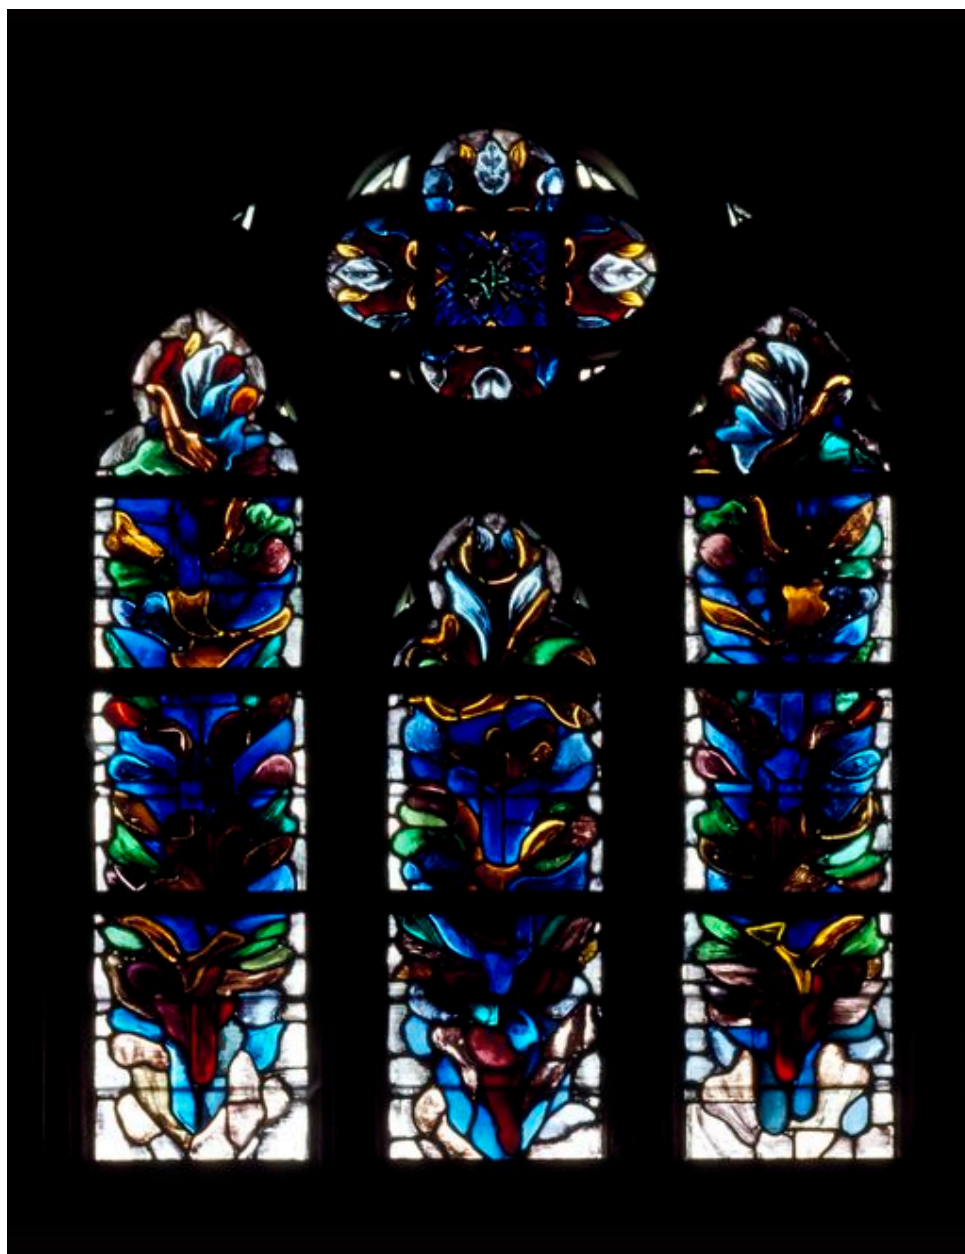
Vue générale de la  
verrière de la baie 106.  
Phot. Thierry Lefébure  
IVR22\_20090200139XA

Vue générale de la verrière de la baie 106.
