Hauts-de-France, Oise
Creil
38 rue Jules-Juillet, rue Stéphenson

Ancienne usine de fabrication de matériau de construction, puis entrepôt industriel et magasin industriels Boufflette (détruit)

Numéro de dossier : IA60001693
Date de l'enquête initiale : 2007
Date(s) de rédaction : 2007
Cadre de l'étude : patrimoine industriel le bassin creillois
Degré d'étude : étudié

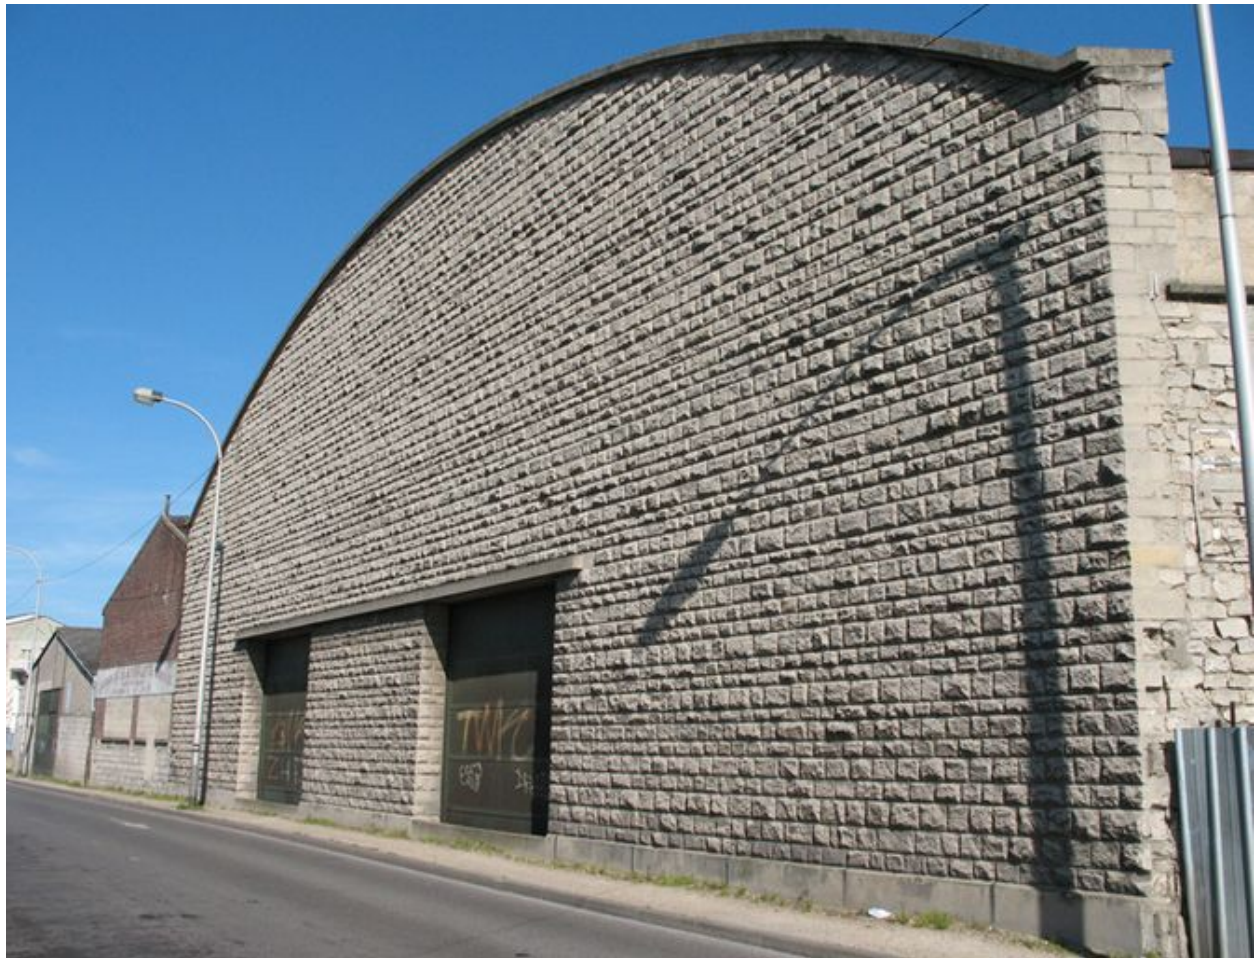
IVR22_20076005203NUCA

Entrepôt principal construit en pierre de Saint-Maximin.

L'entrée des entrepôts sur la rue Jules-Juillet était précédée d'une cour pavée entourée de bâtiments à usage de bureaux et de logements. Ces bâtiments, perpendiculaires à la rue, étaient bâtis en rez-de-chaussée surélevé et un étage carré. Ils étaient construits en pierre et couverts d'une toiture à deux pans en tuile mécanique. La cour, assez large, permettait le passage de camions : elle était dotée d'une pompe à essence et close par un portail. La façade de la halle principale, construite en pierre de Saint-Maximin, était surmontée d'un fronton cintré. La porte d'entrée coulissante était soulignée par un auvent en béton. Ce premier bâtiment était doté de quais de chargement et de rails débouchant sur la rue Stéphenson, autrefois gare de marchandises et reliés au réseau ferré. La charpente métallique apparente supportait un pont-roulant muni d'un moteur. La toiture à deux pans était en matériau synthétique partiellement translucide. Deux petites halles étaient accolées à la première : elles étaient construites en brique et couvertes d'un toit à longs pans en matériau synthétique et en tôle. Leur charpentes métalliques étaient apparentes. Sur la rue Stéphenson, les entrepôts Boufflette présentaient une

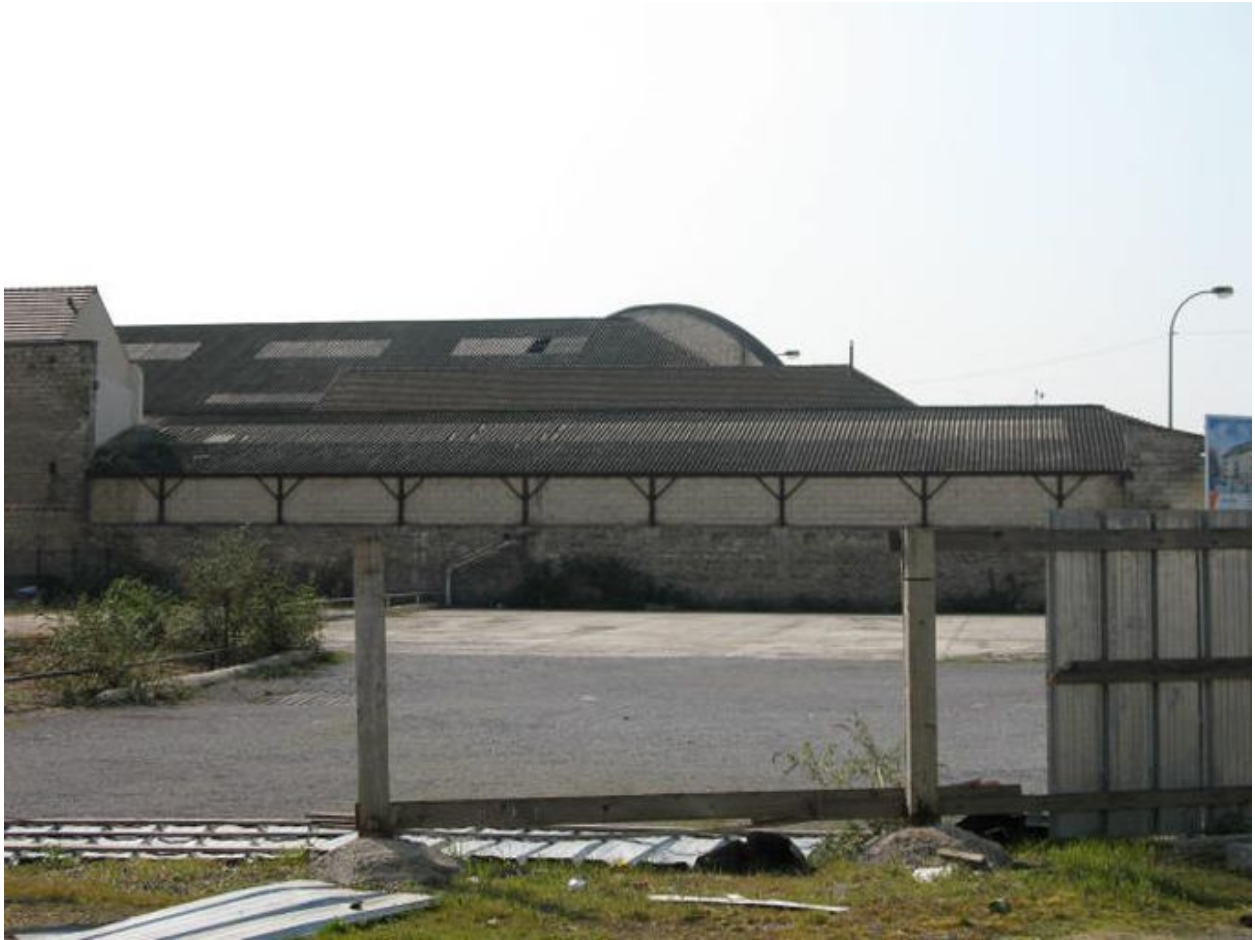
IVR22_20076005176NUCA

Succession de toitures des entrepôts Boufflette.

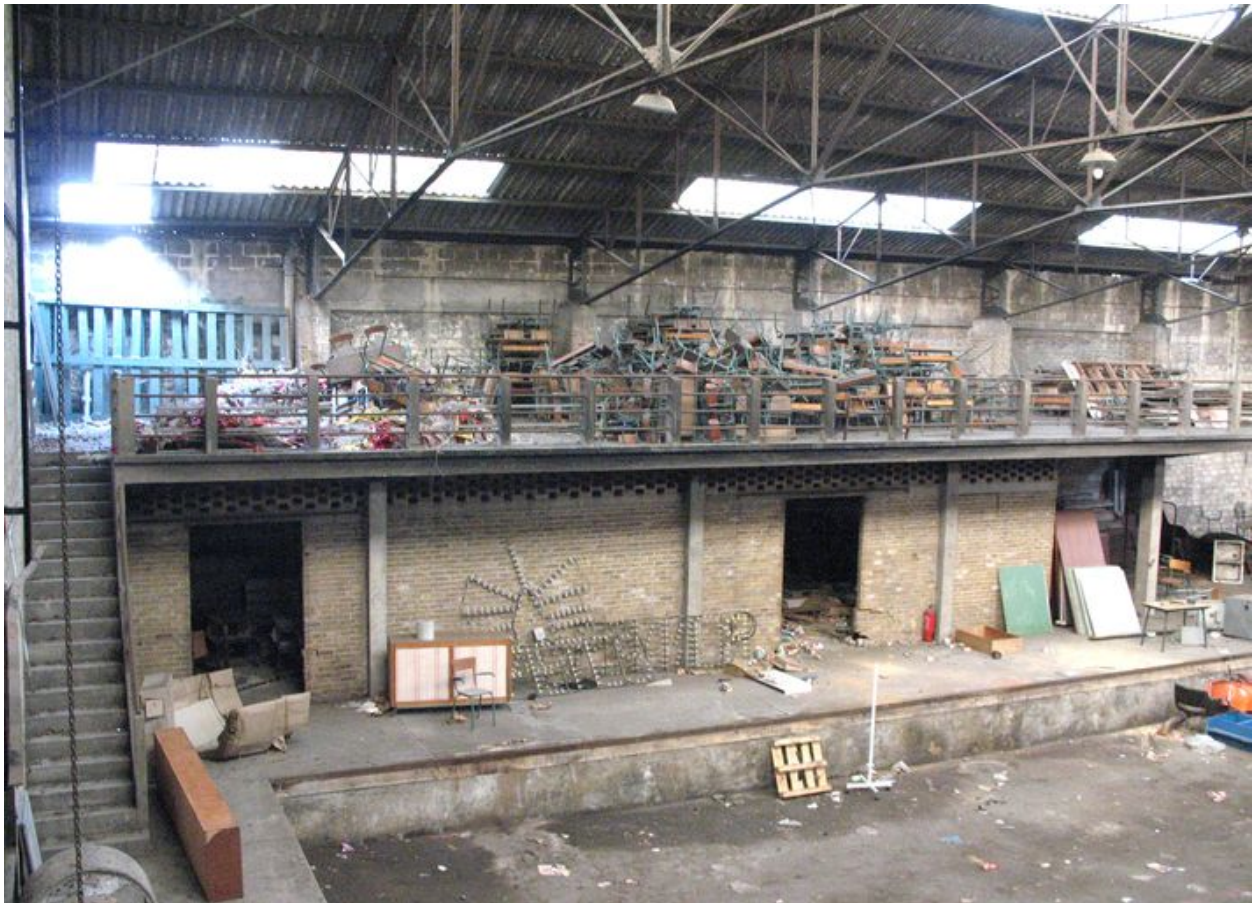
IVR22_20076005162NUCA

Quai de transbordement de la grande halle.

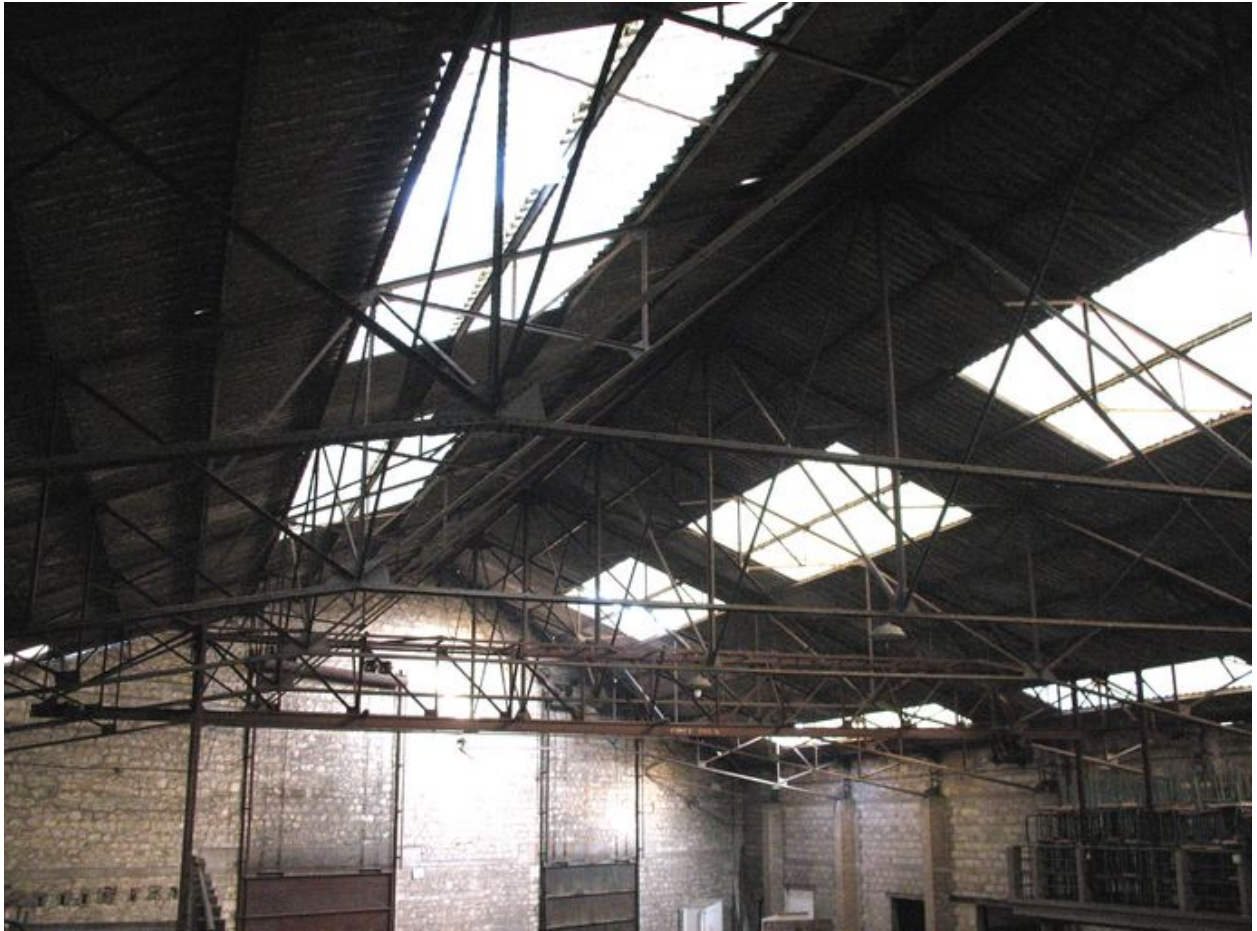
IVR22_20076005164NUCA

Charpente métallique et toiture de la grande halle.

Couvrements : charpente métallique apparente

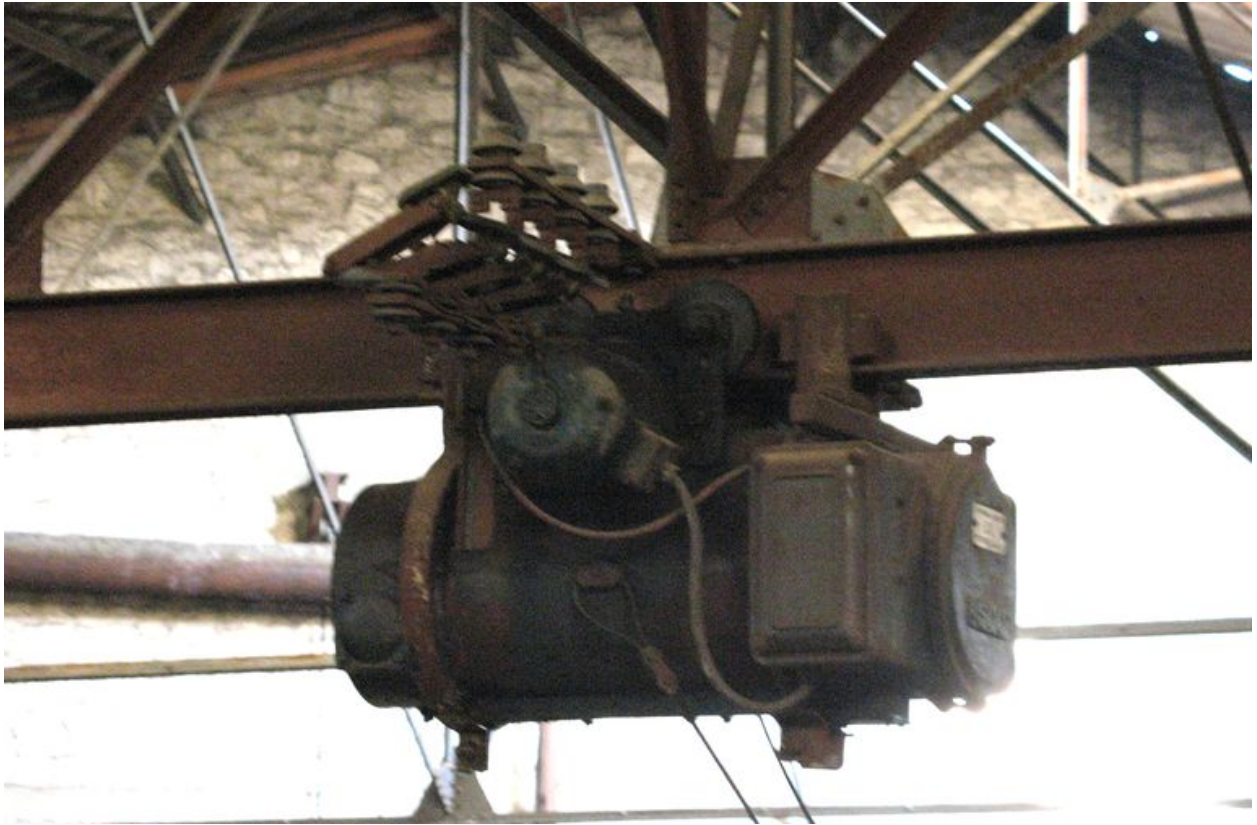
IVR22_20076005165NUCA

Moteur du pont-roulant.

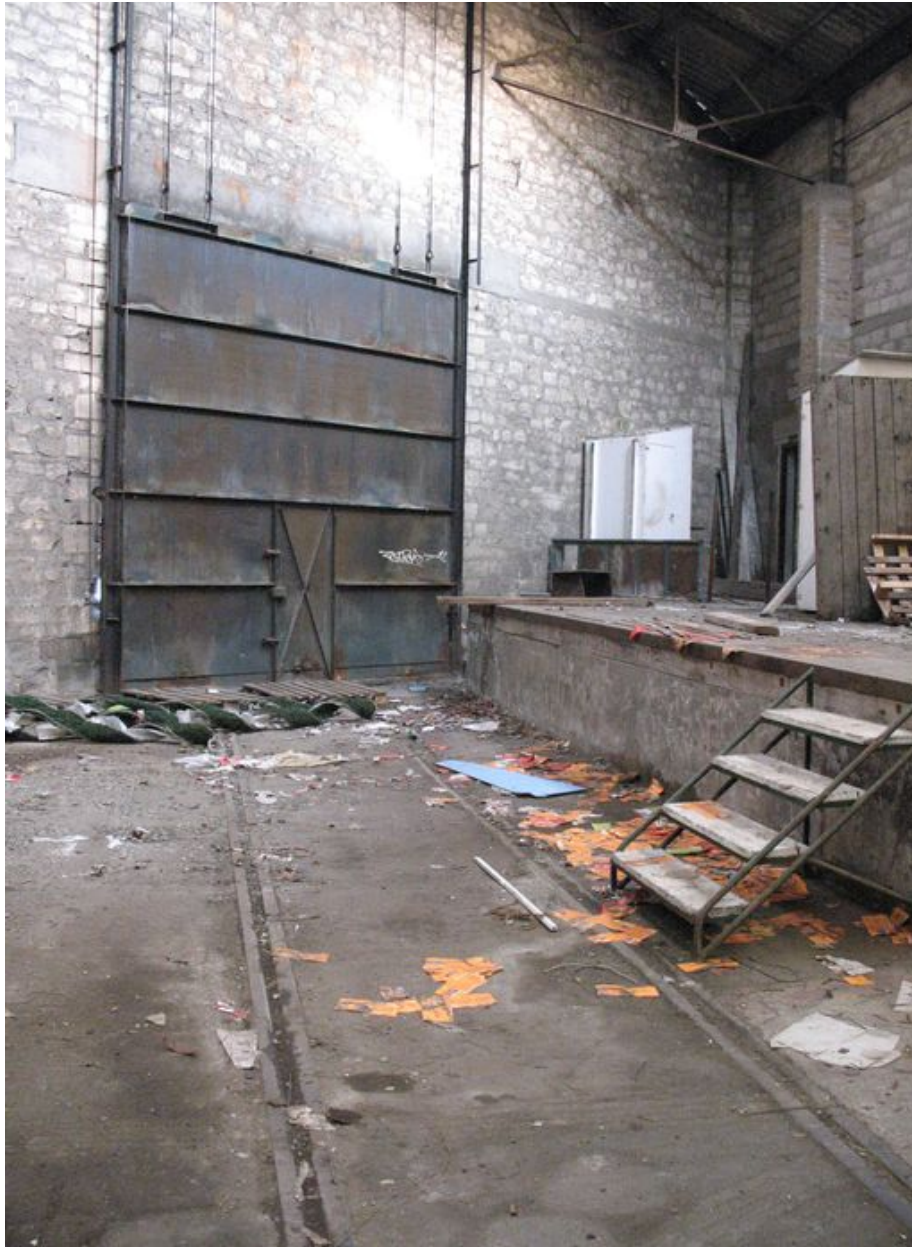
IVR22_20076005166NUCA

Raccordement ferroviaire des entrepôts.

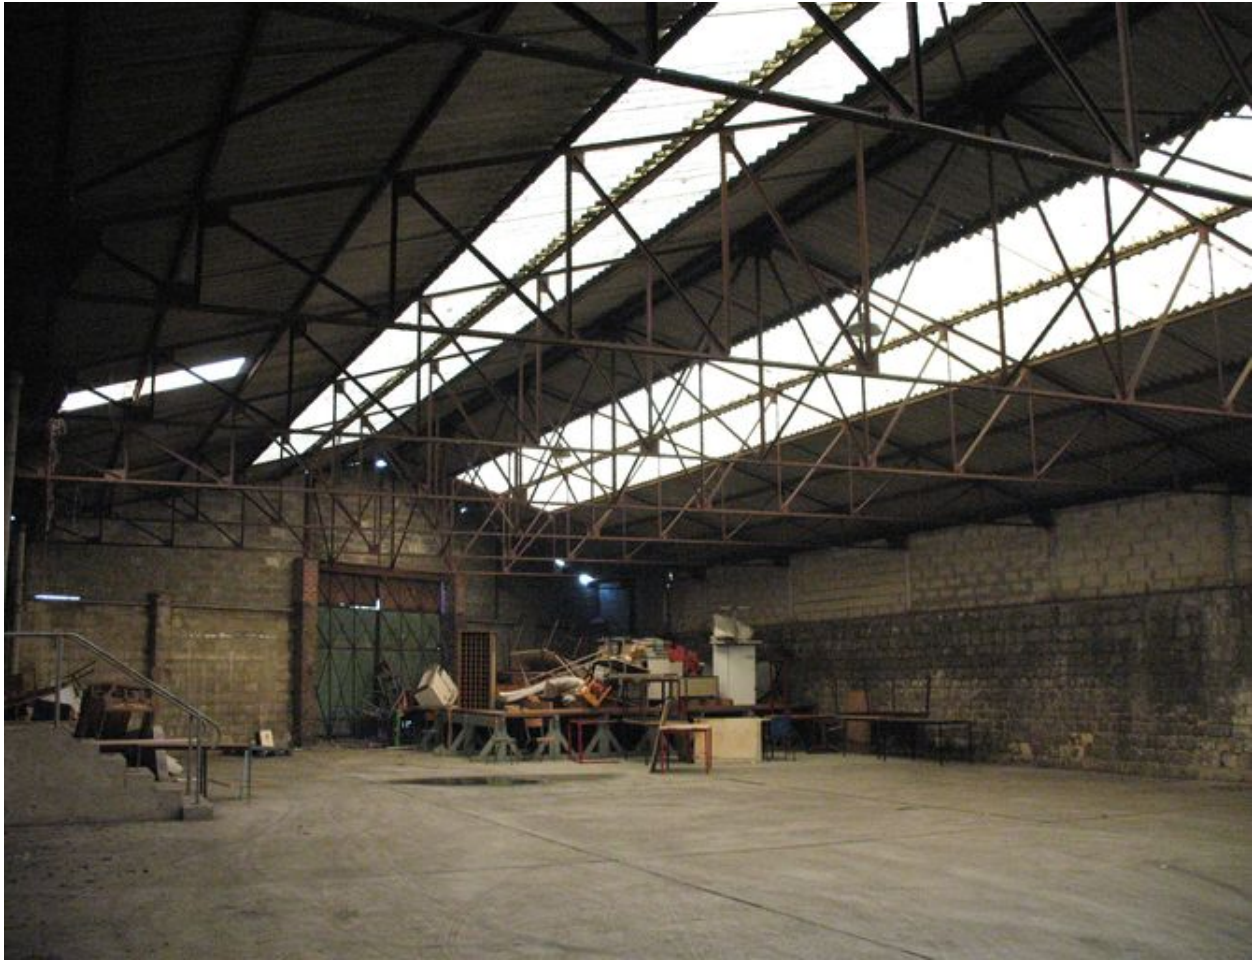
IVR22_20076005167NUCA

Petite halle construite parallèlement à la grande : la porte donne sur la gare.

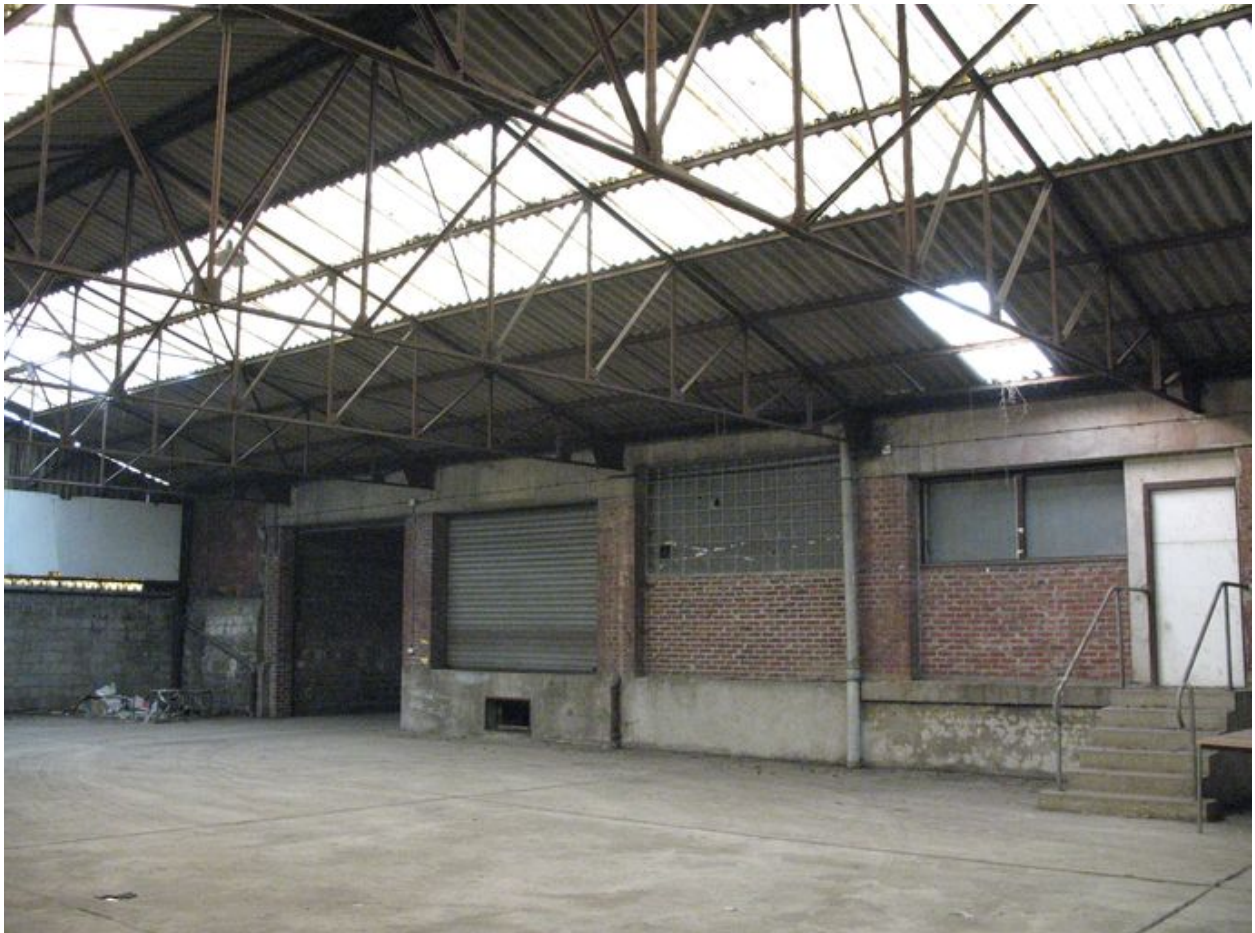
IVR22_20076005168NUCA

Zone de transbordement de la petite halle.

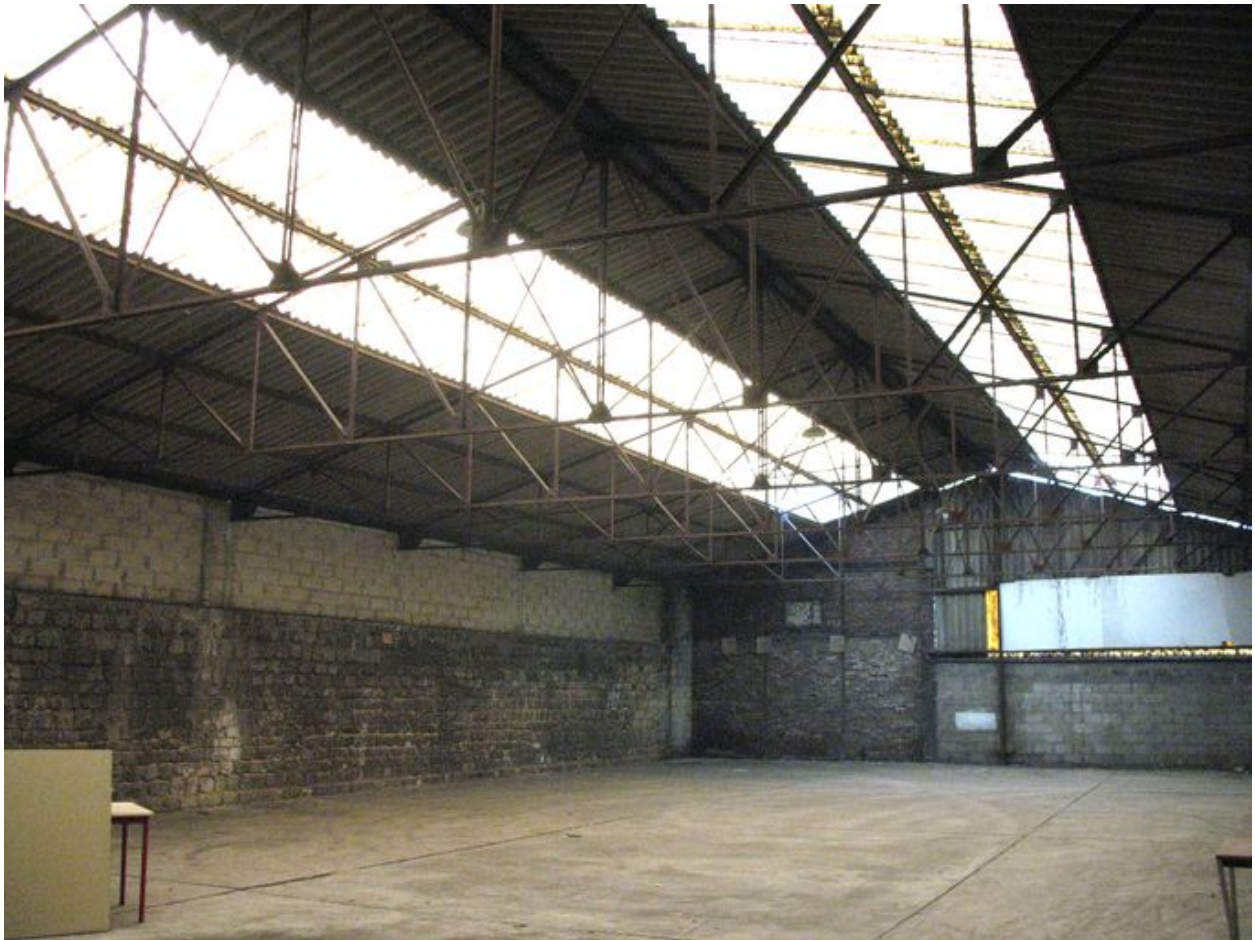
IVR22_20076005169NUCA

Vue générale de la petite halle et de sa charpente.
