Hauts-de-France, Aisne
Dorengt
5 rue du Moulin

Ancien moulin à farine de Dorengt puis ferme

Numéro de dossier : IA02000053
Date de l'enquête initiale : 1993
Date(s) de rédaction : 1995
Cadre de l'étude : inventaire topographique canton du Nouvion-en-Thiérache
Degré d'étude : étudié

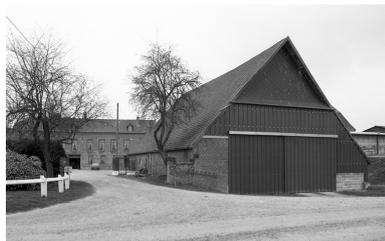
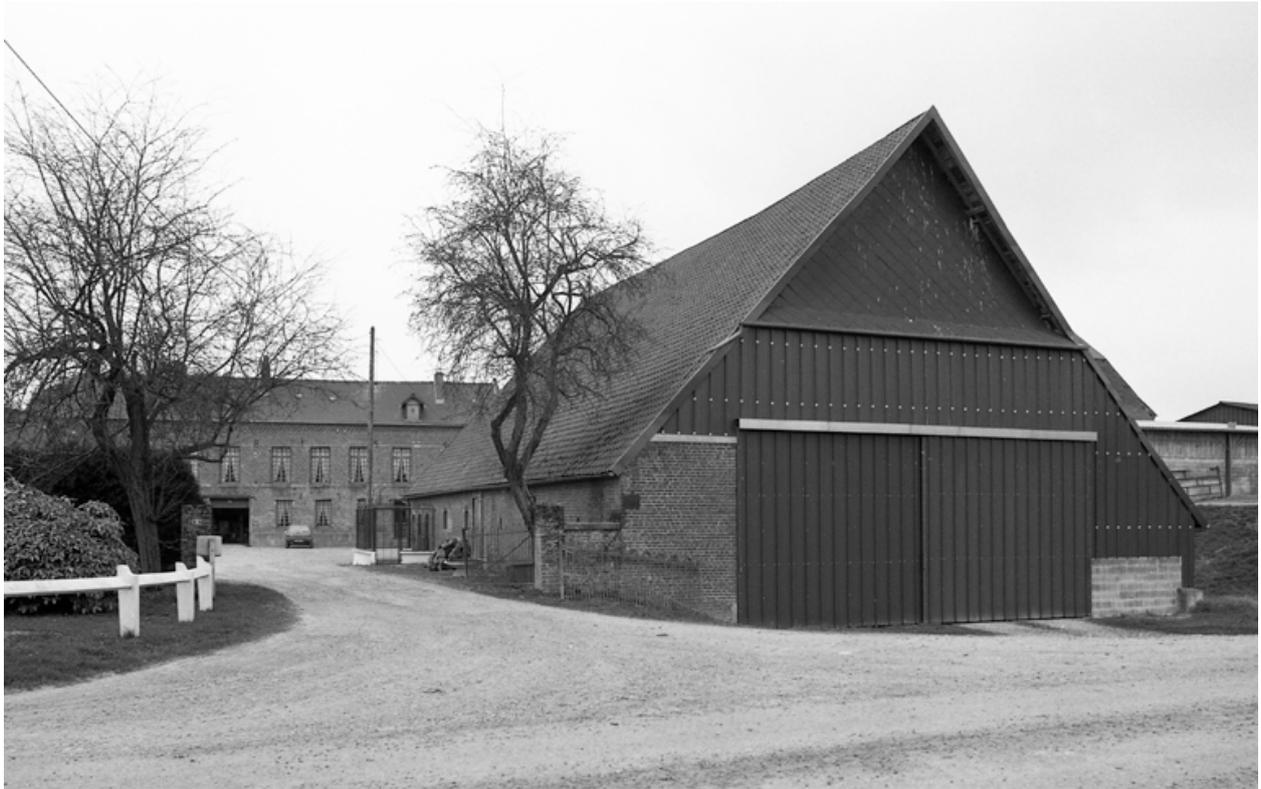
Vue générale depuis la rue : la grange et le logis.
Phot. Christiane Riboulleau
IVR22_19960200441Z

Vue générale depuis la rue : la grange et le logis.

Logis couvert d'un toit d'ardoise à demi-croupe et pignon découvert. Le grenier et bâtiment d'eau attenant à un toit d'ardoise à pignon couvert. L'étable nord a un toit d'ardoise à croupe. La grange, dont le gros oeuvre intègre du pan de bois protégé par un essentage de tôle et d'ardoise, a un toit à pignon couvert en tuile mécanique et tôle ondulée. La remise voisine est construite en pan de bois protégé par un essentage de planches, et couverte d'un toit à pignon couvert en tuile mécanique. Une construction voisine, qui a servi d'étable possède un toit à demi-croupe en tôle ondulée. Les étables nouvellement bâties sont en parpaing de béton et essentage de tôle, et couvertes de toits à pignon couvert en ciment amiante. Le hangar à foin est édifié en pan de métal et couvert d'un toit à pignon couvert en tôle ondulée.

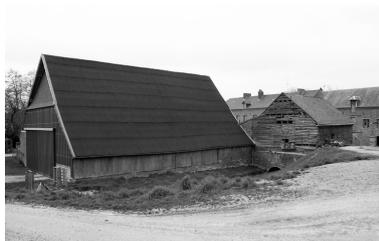
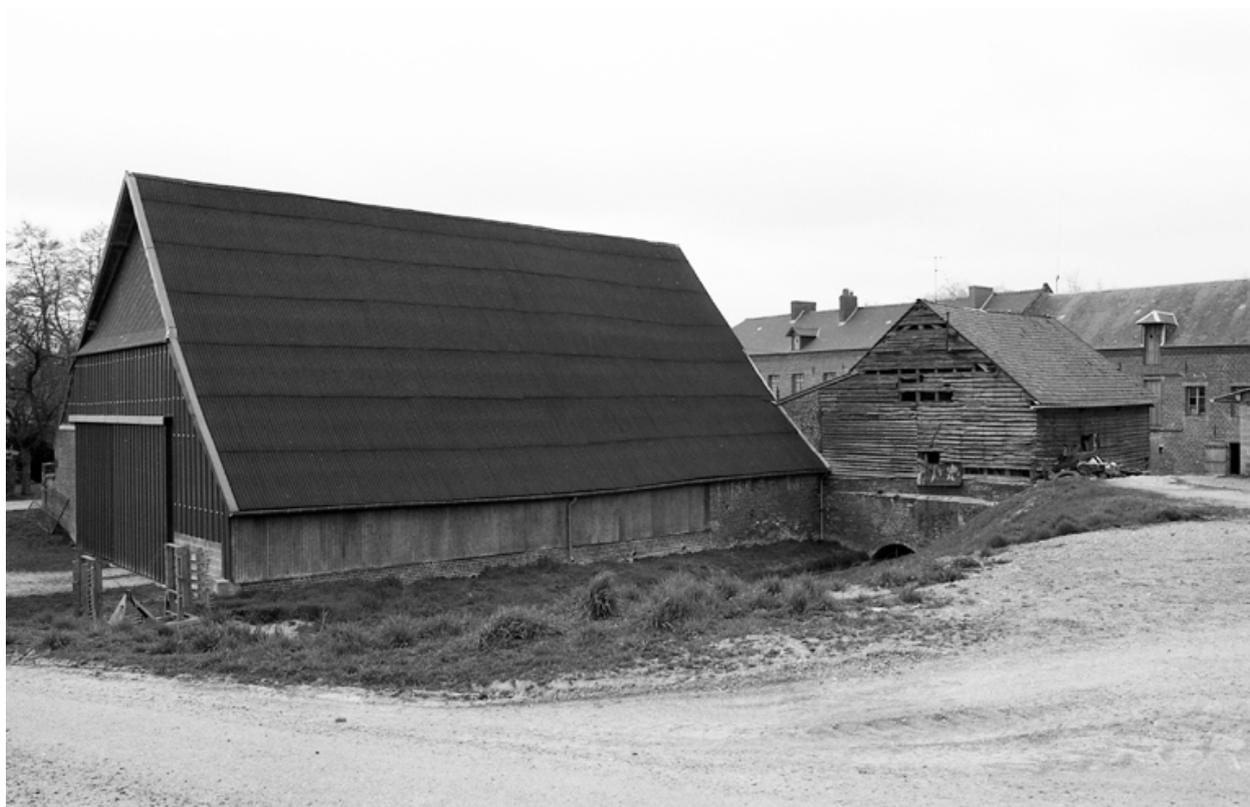
Vue sud-ouest de la grange et de la remise attenante.
Phot. Christiane Riboulleau
IVR22_19960200440Z

Vue sud-ouest de la grange et de la remise attenante.

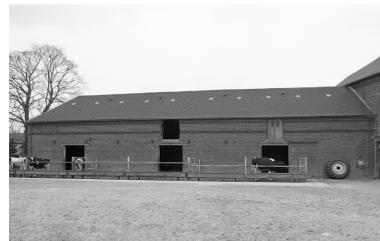
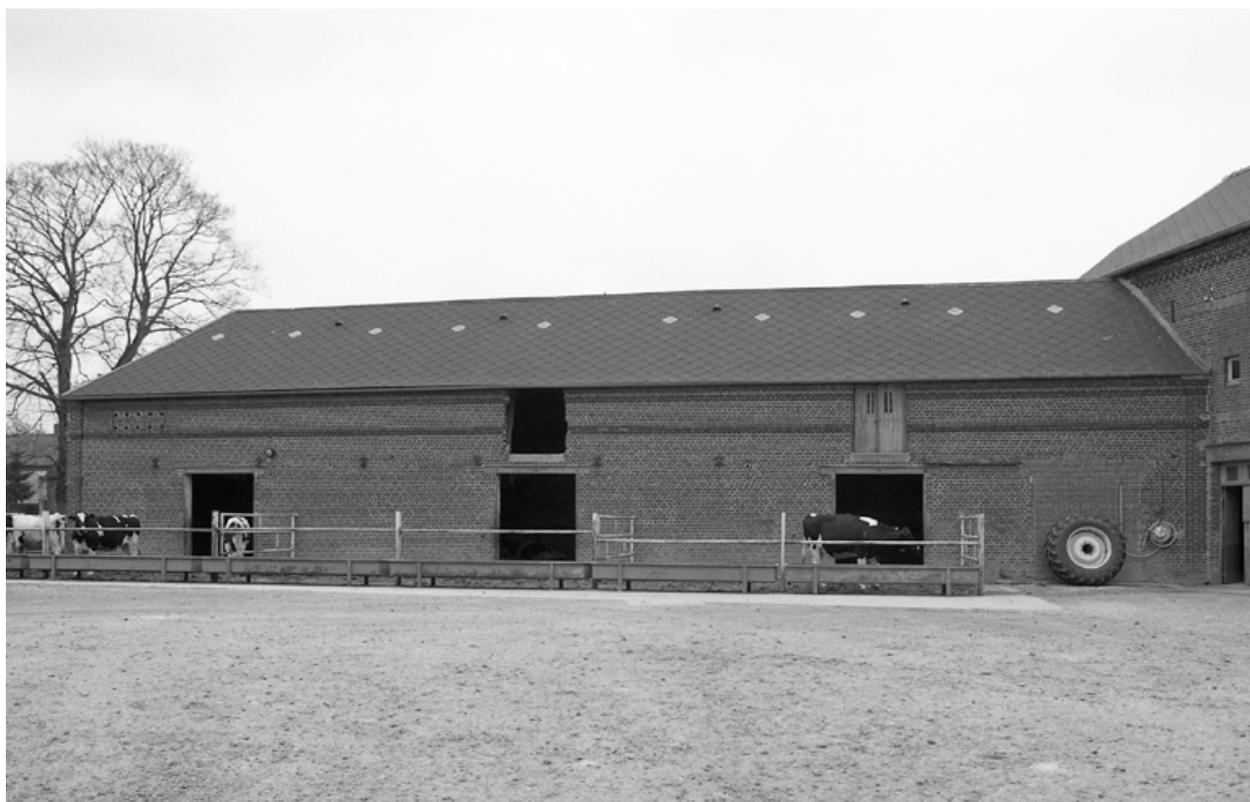
Etable nord : élévation sur cour.
Phot. Christiane Riboulleau
IVR22_19960200436Z

Etable nord : élévation sur cour.

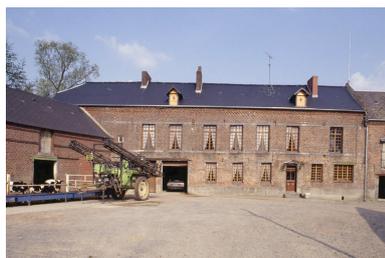
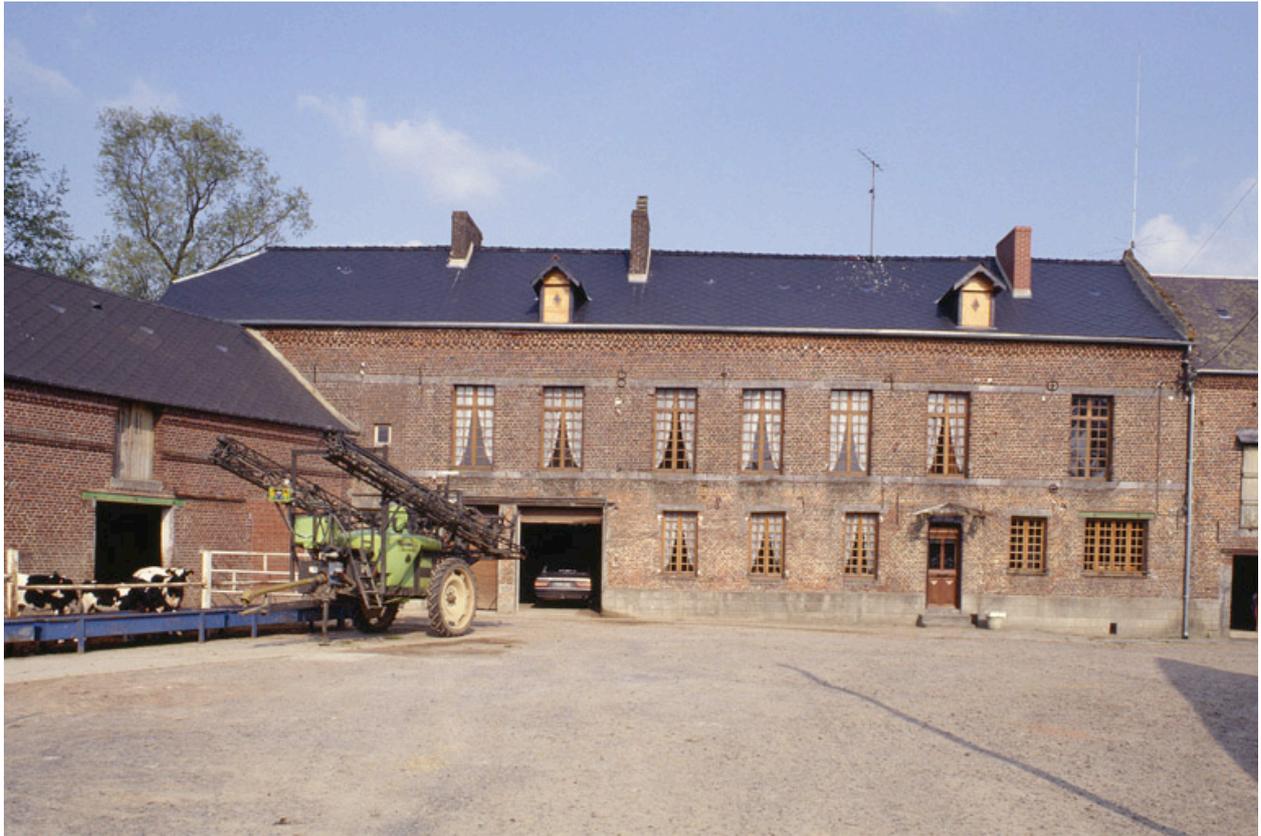
Façade du logis.
Phot. Christiane Riboulleau
IVR22_19930201192ZA

Façade du logis.

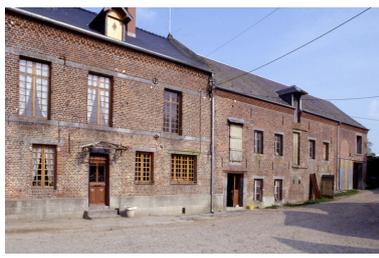
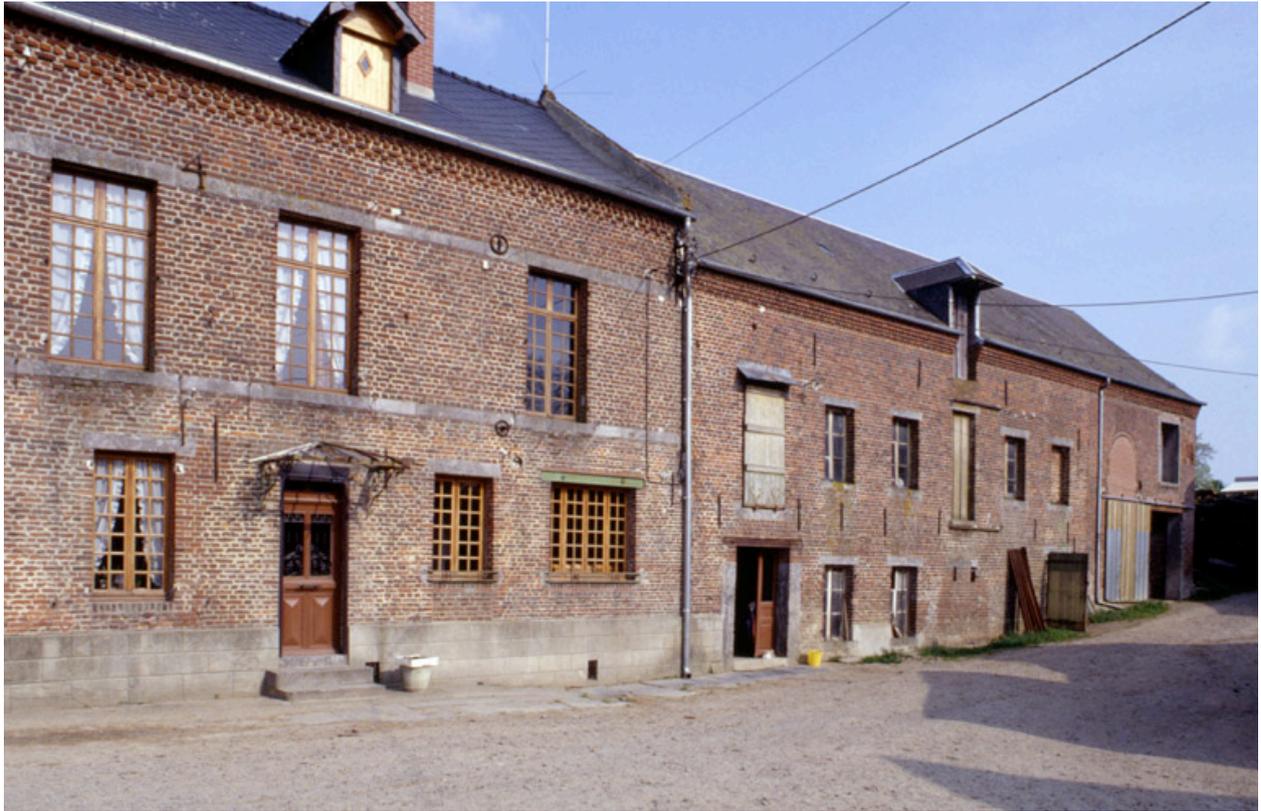
Vue partielle de la façade du logis prolongé par le bâtiment d'eau et les greniers.
Phot. Christiane Riboulleau
IVR22_19930201193ZA

Vue partielle de la façade du logis prolongé par le bâtiment d'eau et les greniers.

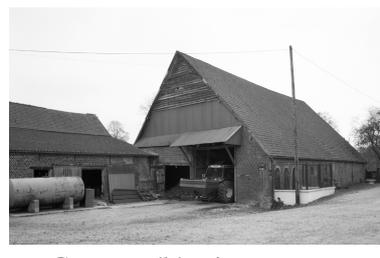
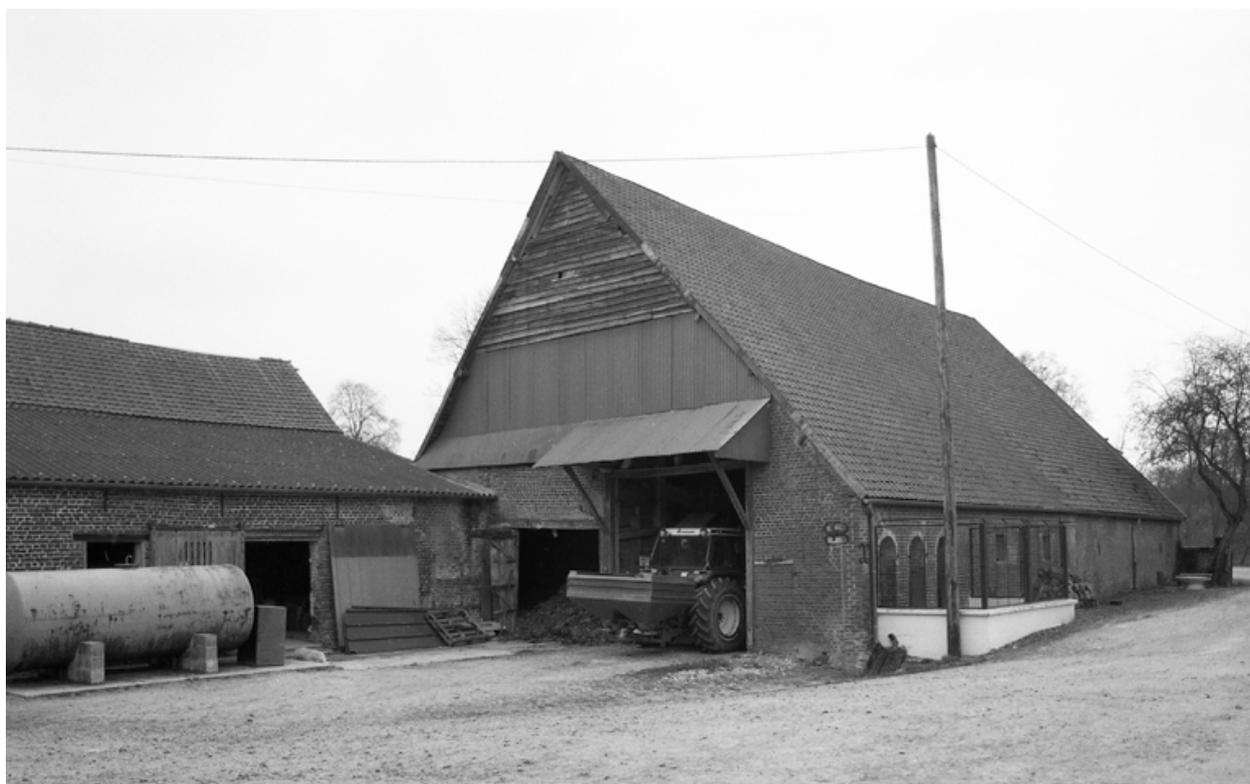
Grange : élévation sur cour.
Phot. Christiane Riboulleau
IVR22_19960200437Z

Grange : élévation sur cour.
