Hauts-de-France, Somme  
Ponthoile  
Bonnelle  
2 rue du Marais-de-Bonnelle

## Ancien moulin à eau, puis boulangerie

Numéro de dossier : IA80007896  
Date de l'enquête initiale : 2004  
Date(s) de rédaction : 2004  
Cadre de l'étude : inventaire préliminaire arrière-pays maritime picard  
Degré d'étude : étudié

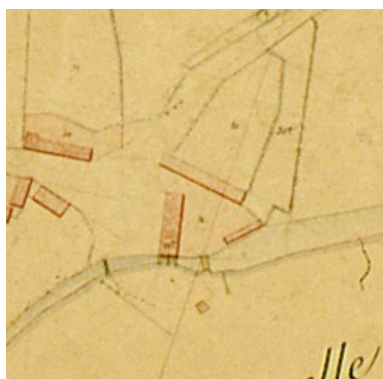
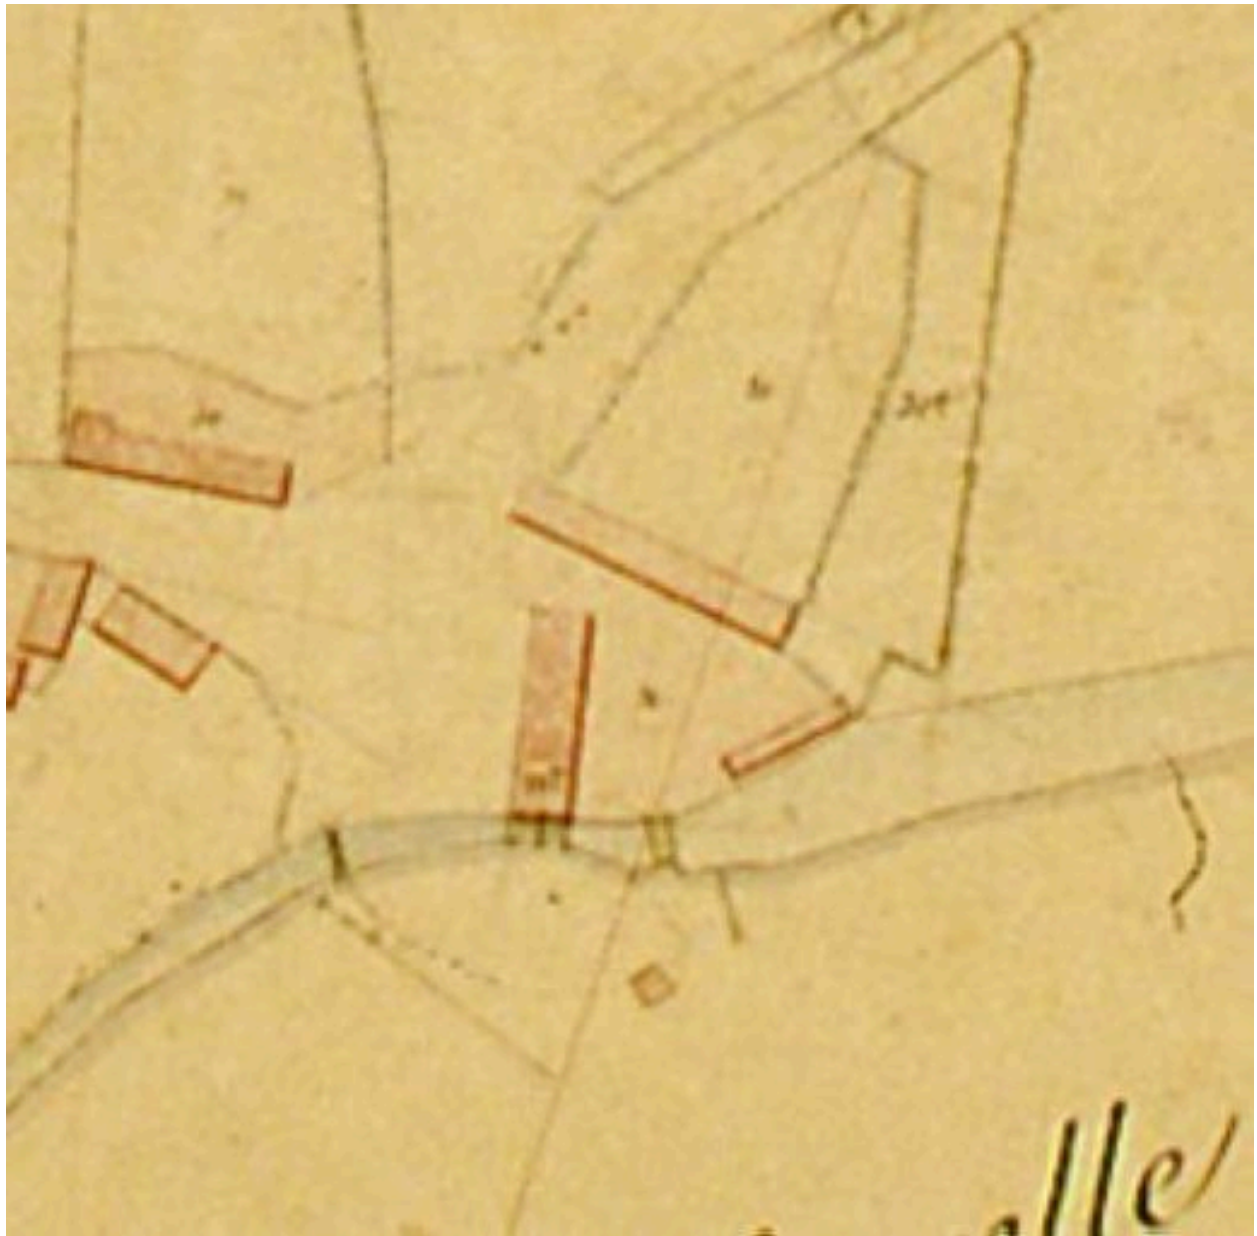
Extrait du cadastre napoléonien  
présentant le moulin en 1833.  
Phot. Monnehay-Vulliet Marie-Laure  
IVR22\_20078005657XAB

Extrait du cadastre napoléonien présentant le moulin en 1833.

Cet ancien moulin à eau est visible sur une carte de 1715 (N III Somme 74 : plan des molières de Noyelles et Pontoise entre la Somme en la forêt de Crécy) et sur le cadastre napoléonien selon un plan similaire : le logis à l'est, les étables au nord. Seul le bâtiment situé à l'est de la cour a aujourd'hui disparu. Les cartes postales du début du 20<sup>e</sup> siècle nous donnent l'aspect de ce moulin hydraulique, qui possédait à l'origine un étage (pour la partie dans laquelle se trouvait la meule) ainsi qu'une extension en appentis sur sa face occidentale. Le mur sud était couvert d'un essentage de planches et le toit à longs pans était en ardoise. L'édifice a été détruit suite à une tempête vers 1950 (deux marronniers sont tombés dessus). Il était muni d'une grande roue à aubes. Le bâtiment situé en fond de cour était la boulangerie. Il était encore en activité au début des années 1940. Il servait à moudre le grain des habitants des environs. Après la Première Guerre mondiale, les grandes entreprises ont rassemblé leurs capitaux. C'est ainsi que sont nées les grandes minoteries. En effet, en 1936-1937, de grands moulins furent établis dans la région (les Grands Moulins de Paris, Rouet à Abbeville, dans le Pas-de-Calais ainsi que Riquier à Gouy-Cahon), ce qui engendra une perte d'activité pour les petits moulins indépendants, qui ne pouvaient concurrencer ces derniers. Ils ne pouvaient plus vendre la farine aux habitants des environs puisque sa fabrication n'était plus rentable. Le propriétaire passa alors du métier de meunier à celui de boulanger. Il fut dans l'obligation d'enlever la roue à aubes. Les étables à cochons en brique situées dans le fond de la cour ont disparu.

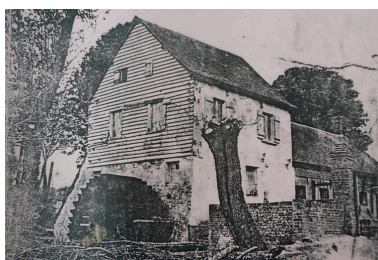
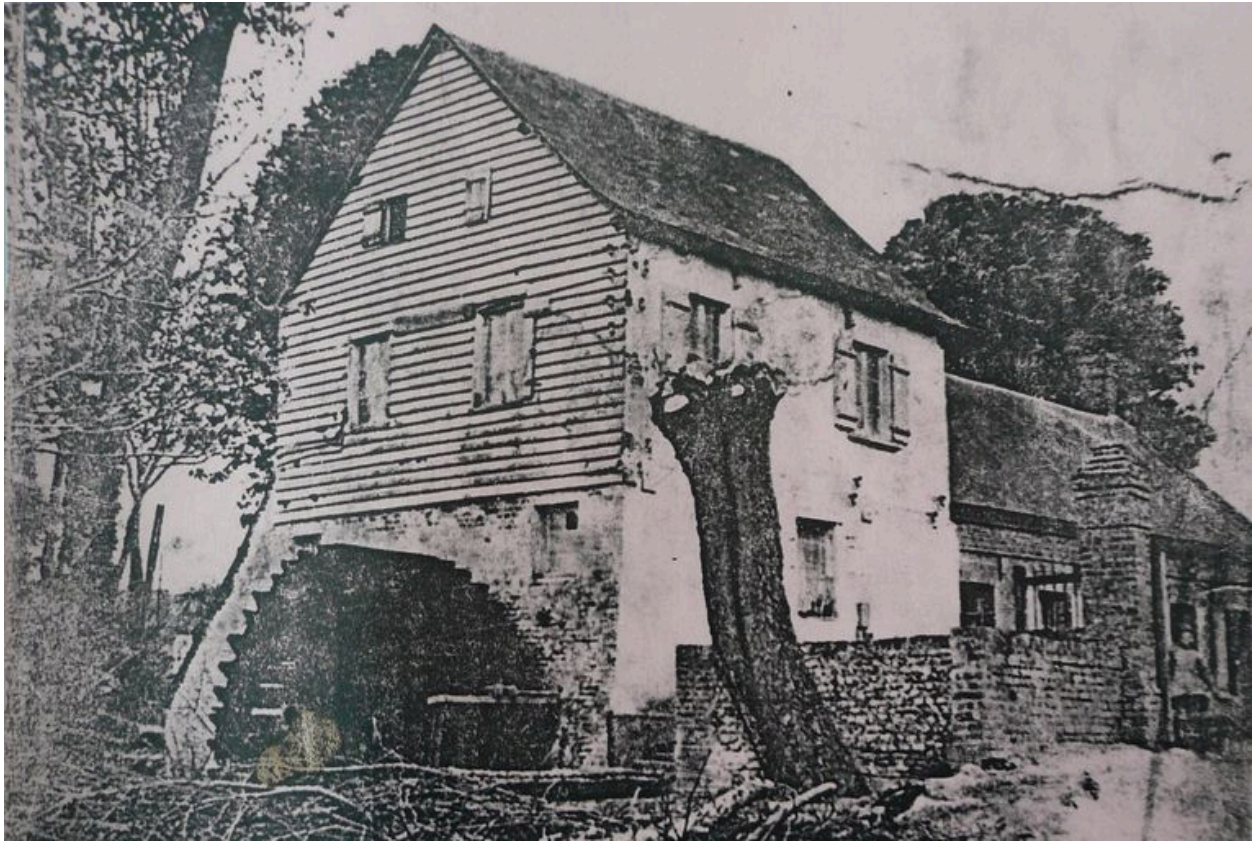
Vue du moulin au début du 20e siècle.  
Phot. Inès Guérin  
IVR22\_20078005652NUCAB

Vue du moulin au début du 20e siècle.

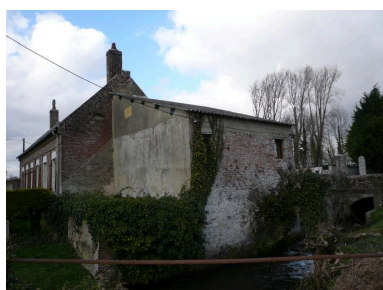
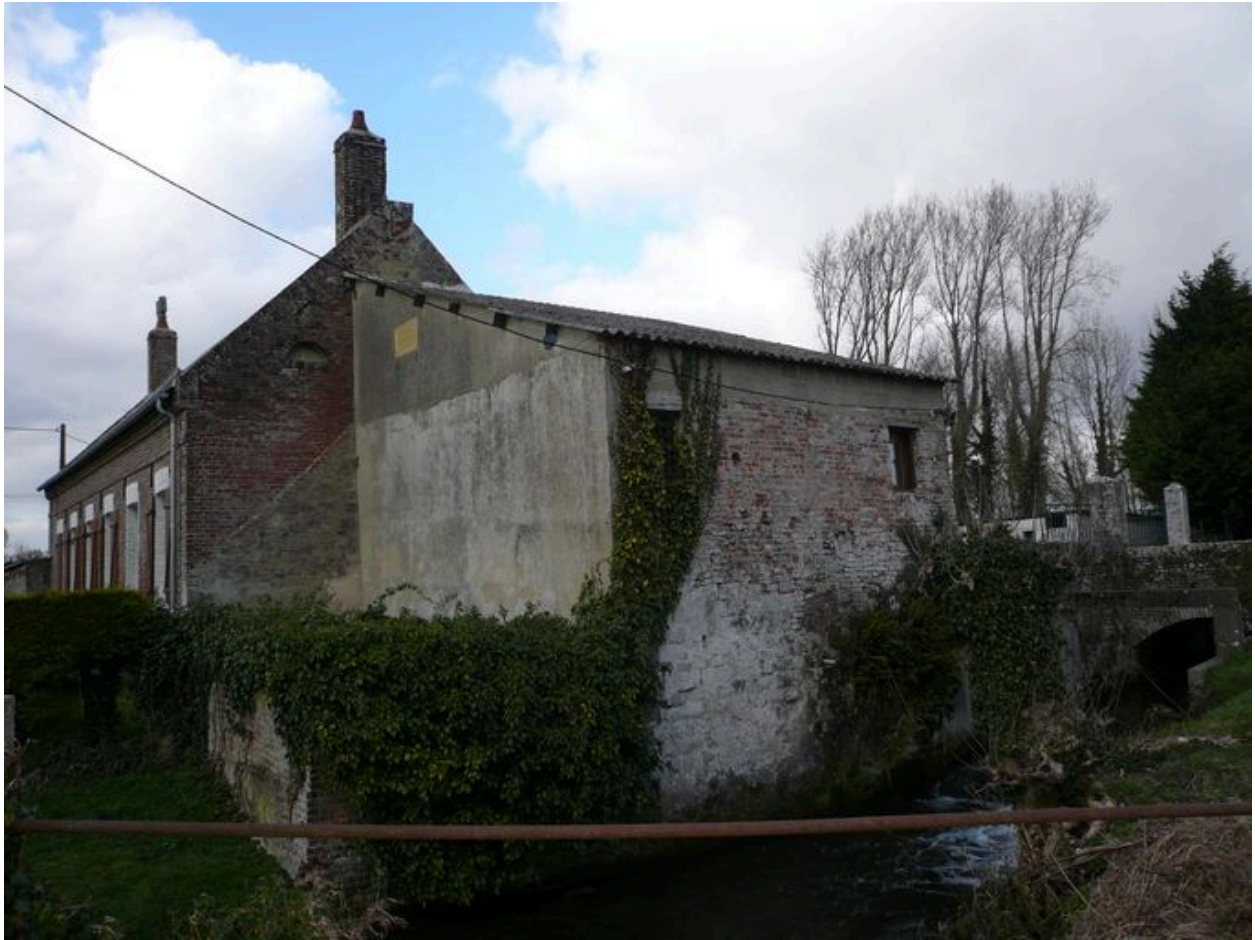
Vue du logis et de ce qu'il  
reste du moulin à eau.  
Phot. Inès Guérin  
IVR22\_20078005632NUCA

Vue du logis et de ce qu'il reste du moulin à eau.

Le moulin se situe au pied du village, sur le bras de la rivière Le Dien qui passe à cet endroit. Entièrement composé d'une maçonnerie de brique seule, il dispose d'un logis, face à la rue du Marais de Neuville. Long de six travées, orienté à l'ouest, il est pourvu d'un rez-de-chaussée et d'un comble à surcroît. Le toit à longs pans et pignons découverts est en ardoise. Les deux pignons sont percés d'ouvertures rectangulaires ou semi-circulaires. Un plat-cul (cave semi-enterrée) est visible au nord de la partie habitable ; il servait à l'origine de pressoir à cidre. Dans son prolongement, les porcheries sont composées d'une maçonnerie mixte de silex et de brique. La partie ancienne du moulin n'a conservé que son premier niveau. Egalement en brique, il a été couvert d'un appentis en tôle. Certaines ouvertures y ont été condamnées. La boulangerie dans le fond

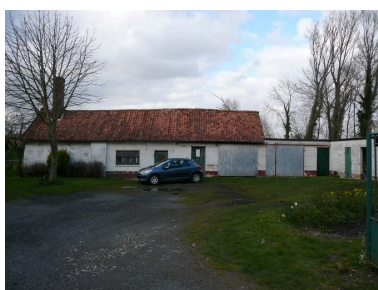
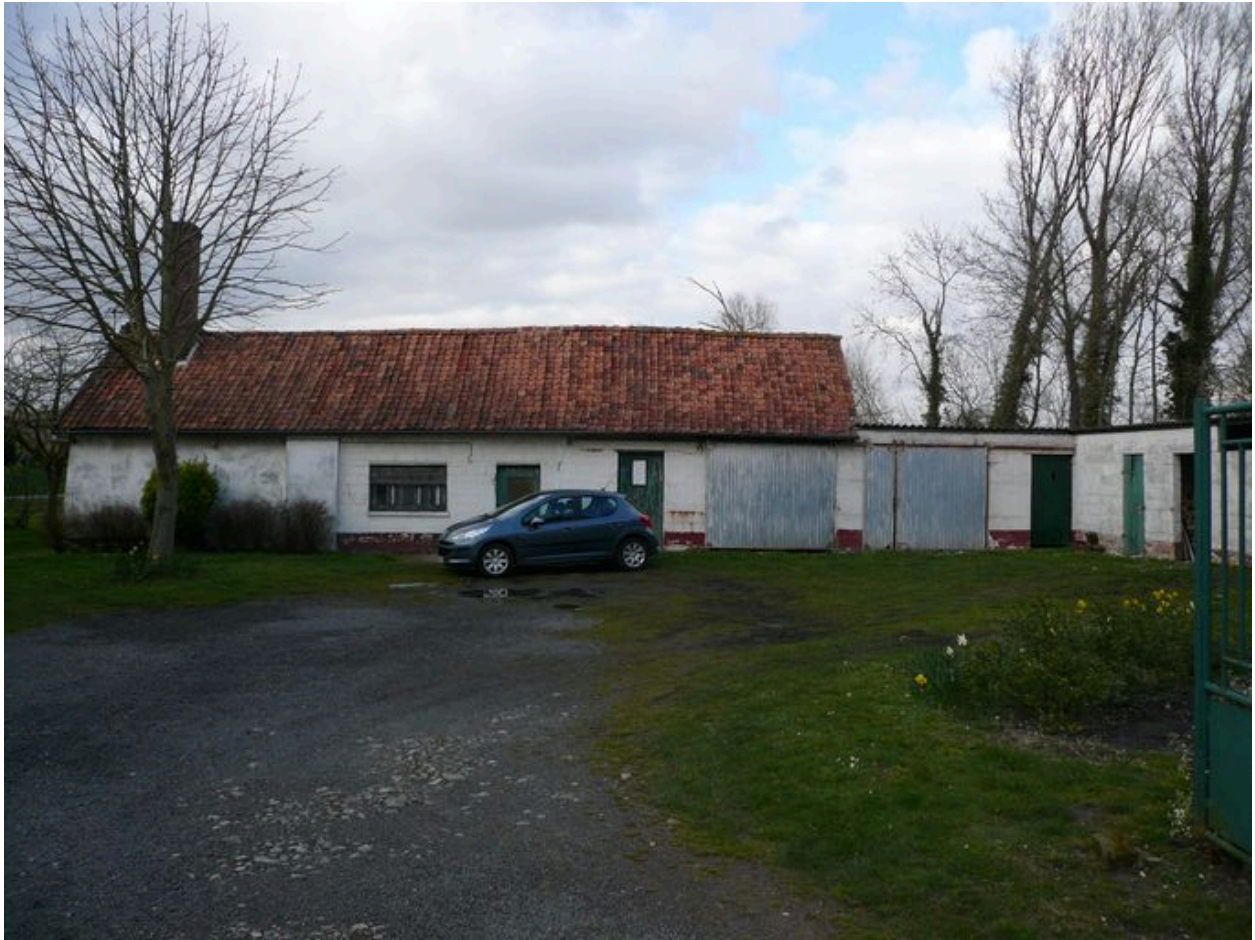
Vue des étables.  
Phot. Inès Guérin  
IVR22\_20078005633NUCA

Vue des étables.

de la cour (anciennes étables), à l'origine en torchis et pans de bois, a été en partie reconstruite en parpaings. Le toit à longs pans est en pannes picardes. Un mur de clôture alliant silex et brique entoure la cour.
