Hauts-de-France, Somme  
Bertangles  
5 et 7 rue du Château

## Ancienne maison de prêtre devenue presbytère de Bertangles

Numéro de dossier : IA80002537  
Date de l'enquête initiale : 2002  
Date(s) de rédaction : 2002  
Cadre de l'étude : inventaire topographique Amiens métropole  
Degré d'étude : repéré

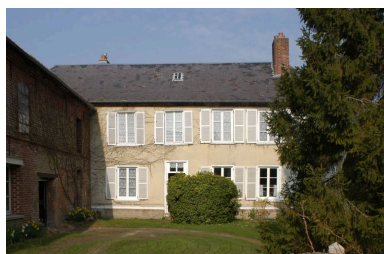
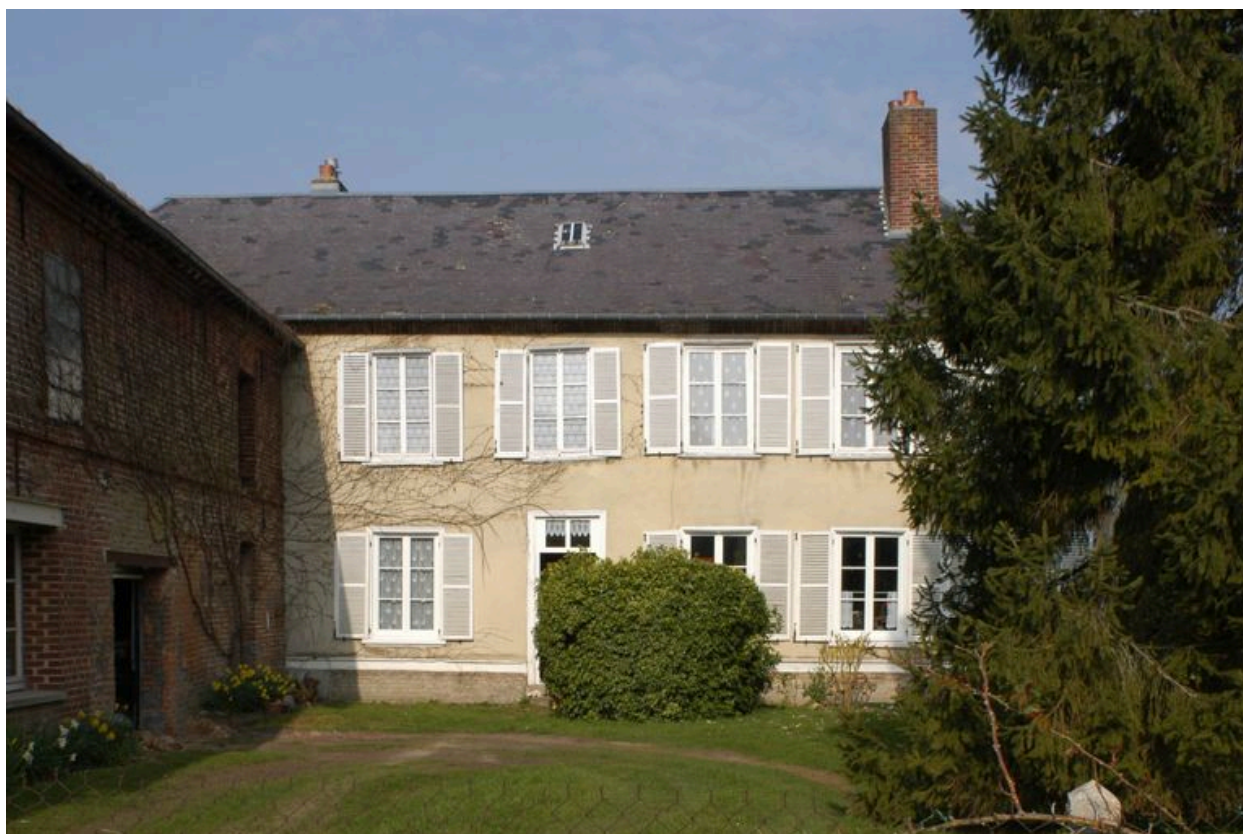
Façade antérieure est.  
Phot. Thierry Lefébure  
IVR22\_20038000255NUCA

Façade antérieure est.

Appuyé sur un mur de clôture en briques, le corps de logis à 1 étage carré est construit en pan de bois hourdé en torchis masqué par un enduit, sur un solin de briques, et couvert d'ardoises.

La façade antérieure compte 5 travées visibles, plus 1 vraisemblablement masquée par l'aile rapportée au sud.
