Hauts-de-France, Somme
Estrébœuf
Drancourt
320 rue de Saint-Valery

Ancienne ferme

Numéro de dossier : IA80007598
Date de l'enquête initiale : 2005
Date(s) de rédaction : 2005
Cadre de l'étude : inventaire préliminaire arrière-pays maritime picard
Degré d'étude : repéré

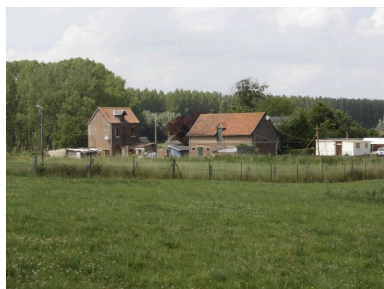
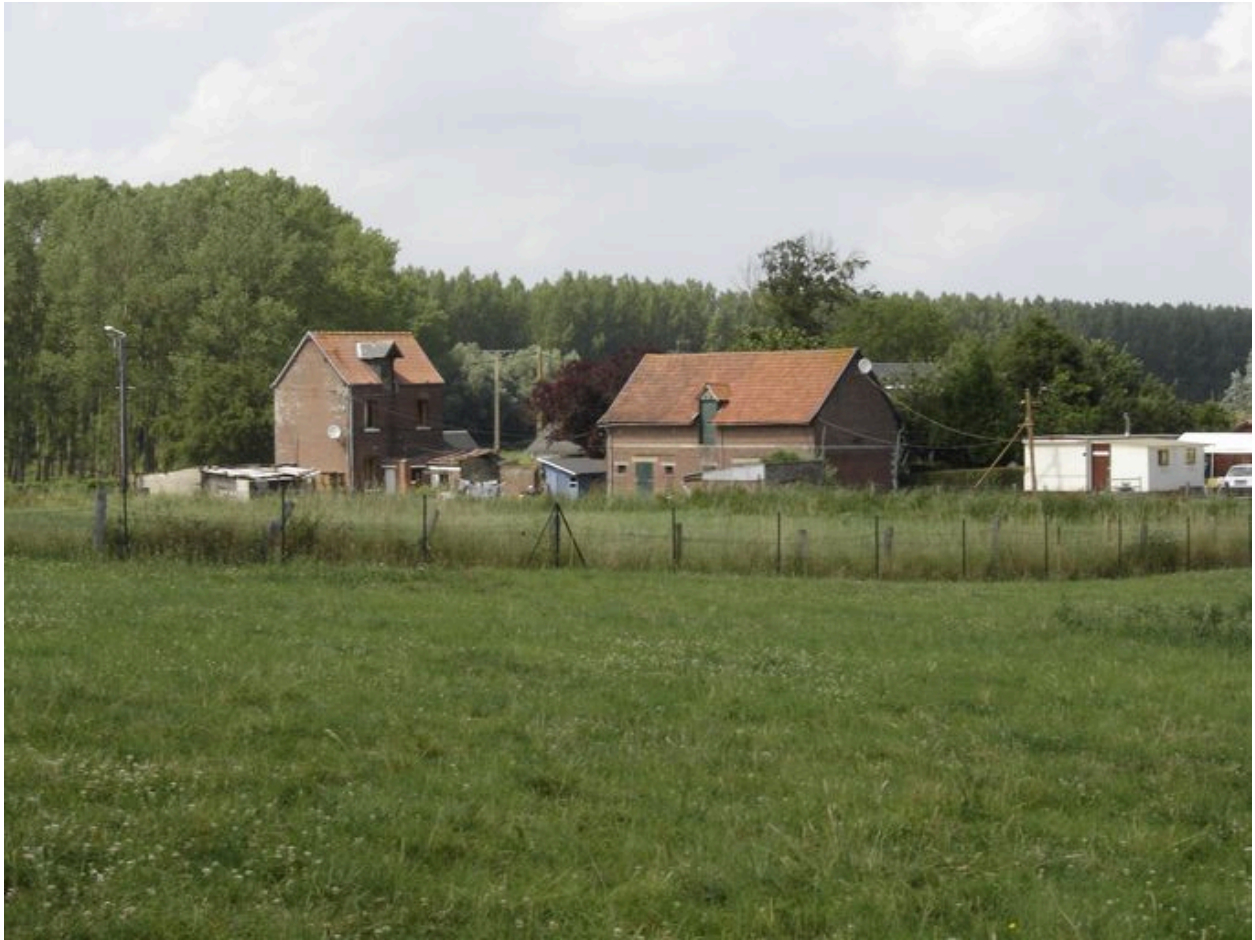
Vue générale.
Phot. Inès Guérin
IVR22_20058006211NUCA

Vue générale.

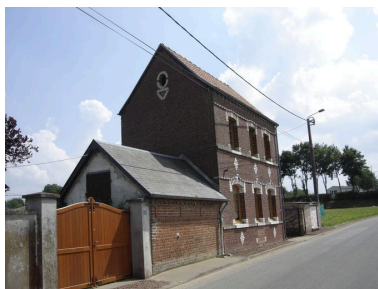
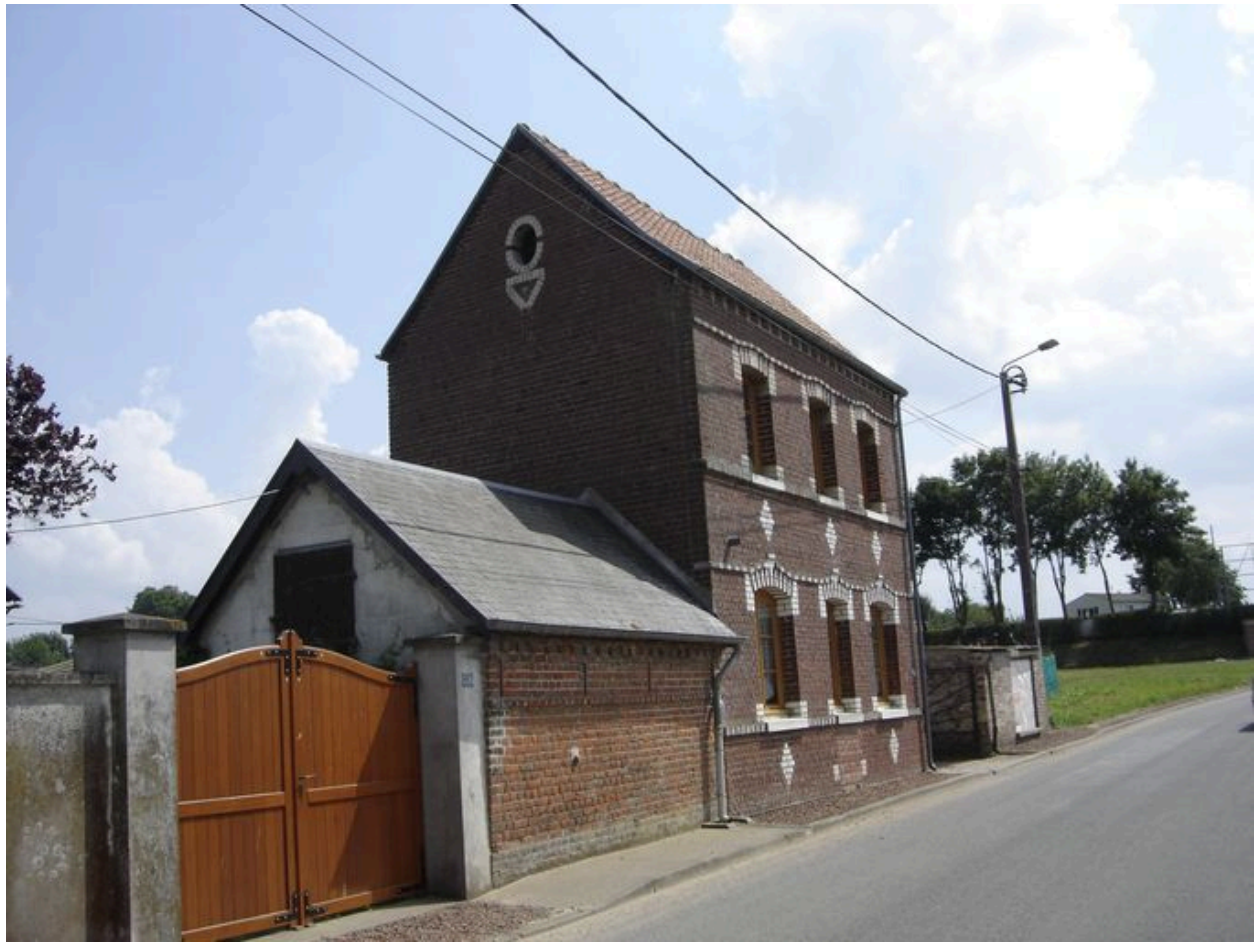
Cette ancienne ferme possède un logis longeant la rue sur trois travées. En élévation, il dispose d'un rez-de-chaussée, d'un étage carré et d'un comble à surcroît, ajouré au pignon nord d'un oculus. La porte en façade a été condamnée. Le toit à longs pans en tuile est percé d'une lucarne avec poulie sur le pan oriental. La façade sur rue est pourvue d'un décor géométrique en losange, composé de briques blanches, concentré aux linteaux, sous l'appui de fenêtre et au niveau de la bande horizontale au sommet des ouvertures.

Vue du logis.
Phot. Inès Guérin
IVR22_20058006212NUCA

Vue du logis.

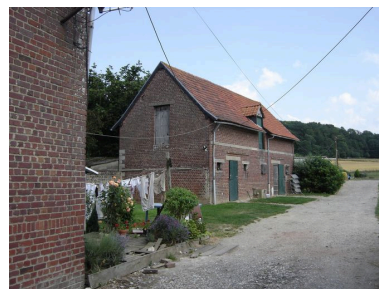
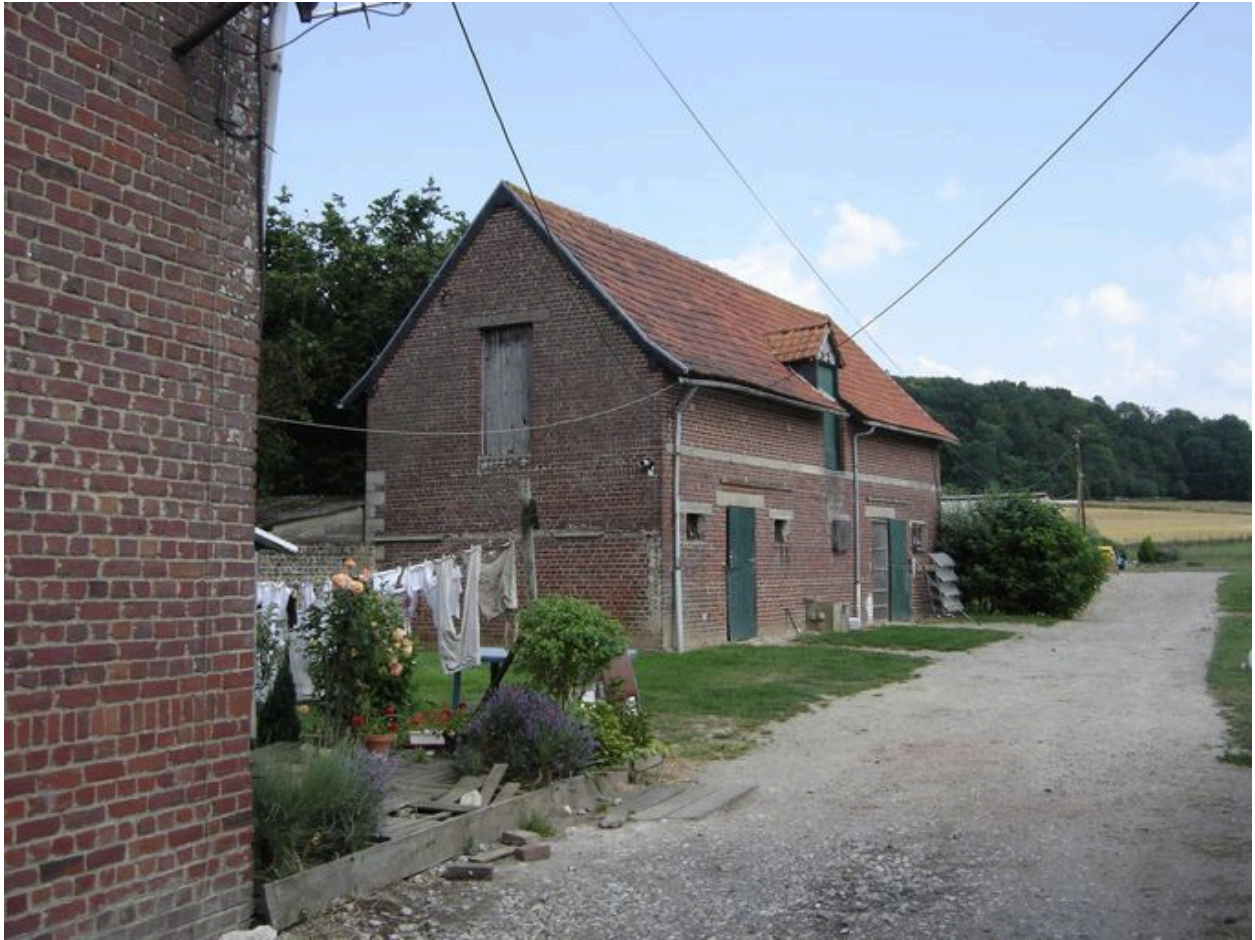
Le sud de la propriété est occupé par les étables, également surmontées d'un fenil. Elles disposent de deux travées. Le toit à longs pans en tuiles est percé d'une lucarne à fenêtre pendante.

Vue des étables.
Phot. Inès Guérin
IVR22_20058006214NUCA

Vue des étables.
