Hauts-de-France, Somme
Péronne
7 rue du Noir-Lion

Maison

Numéro de dossier : IA80003005

Cadre de l'étude : enquête thématique régionale La première Reconstruction, patrimoine de la Reconstruction

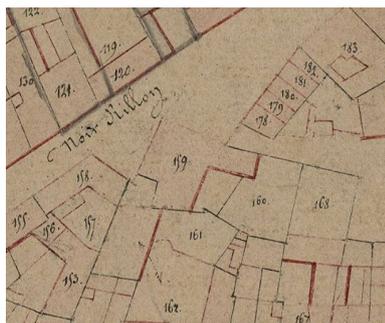
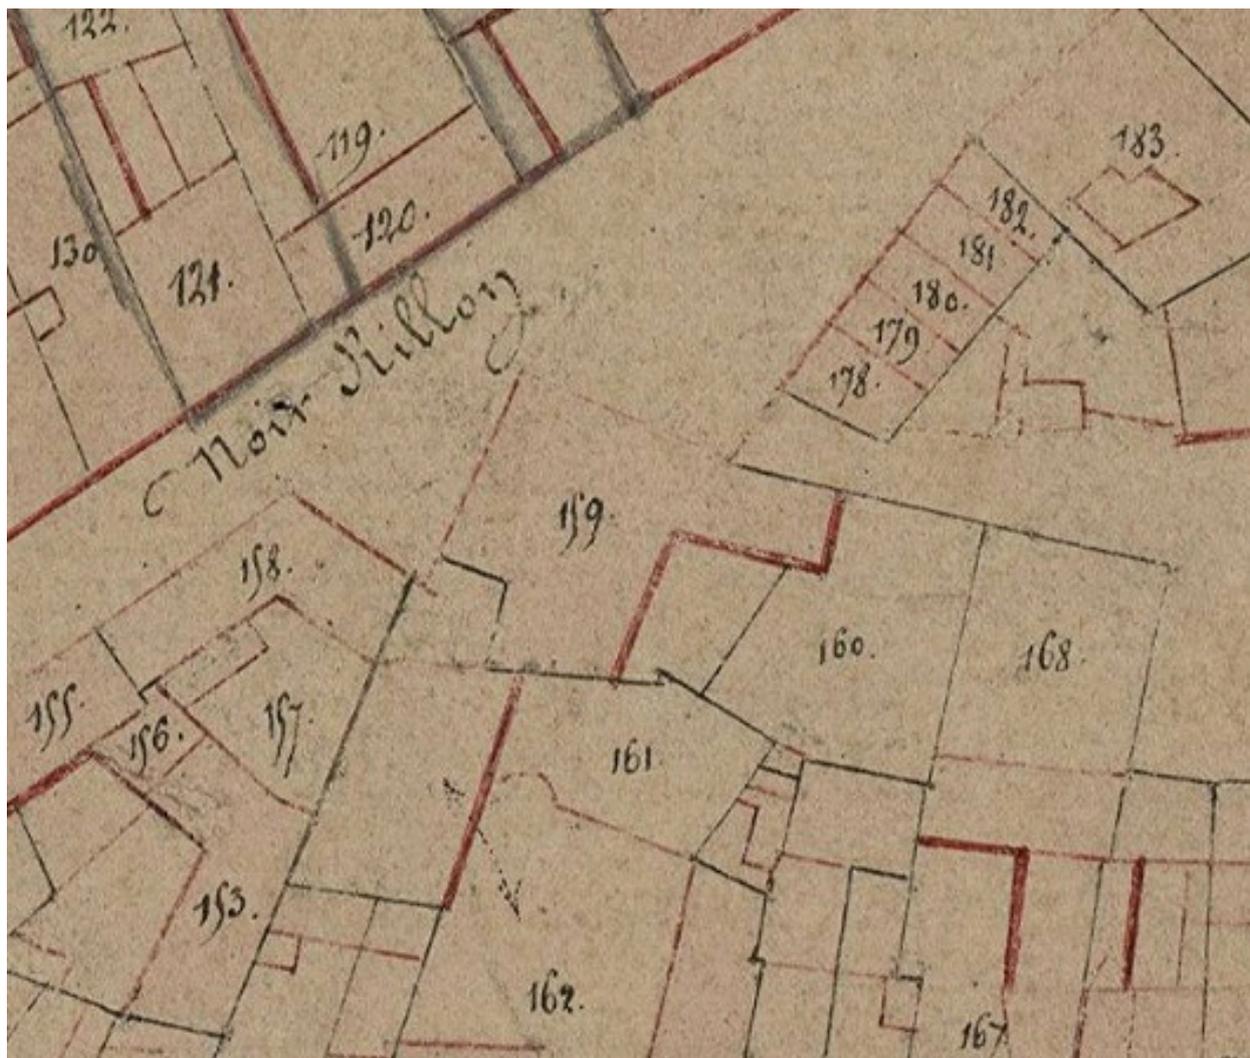
Extrait du cadastre napoléonien.
Section B, parcelles 159-160
(AD Somme ; 3P2065/4).
Phot. Archives
départementales de la Somme
IVR32_20178005488NUCA

Extrait du cadastre napoléonien. Section B, parcelles 159-160 (AD Somme ; 3P2065/4).

L'édifice, visible sur le cadastre napoléonien levé vers 1839, est reconstruit sur ses fondations après la Première Guerre mondiale. Il semble construit à l'emplacement d'une ancienne porte du castrum.

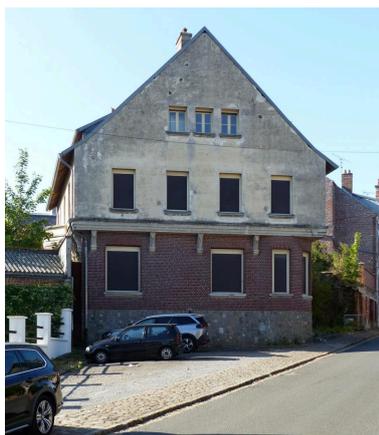
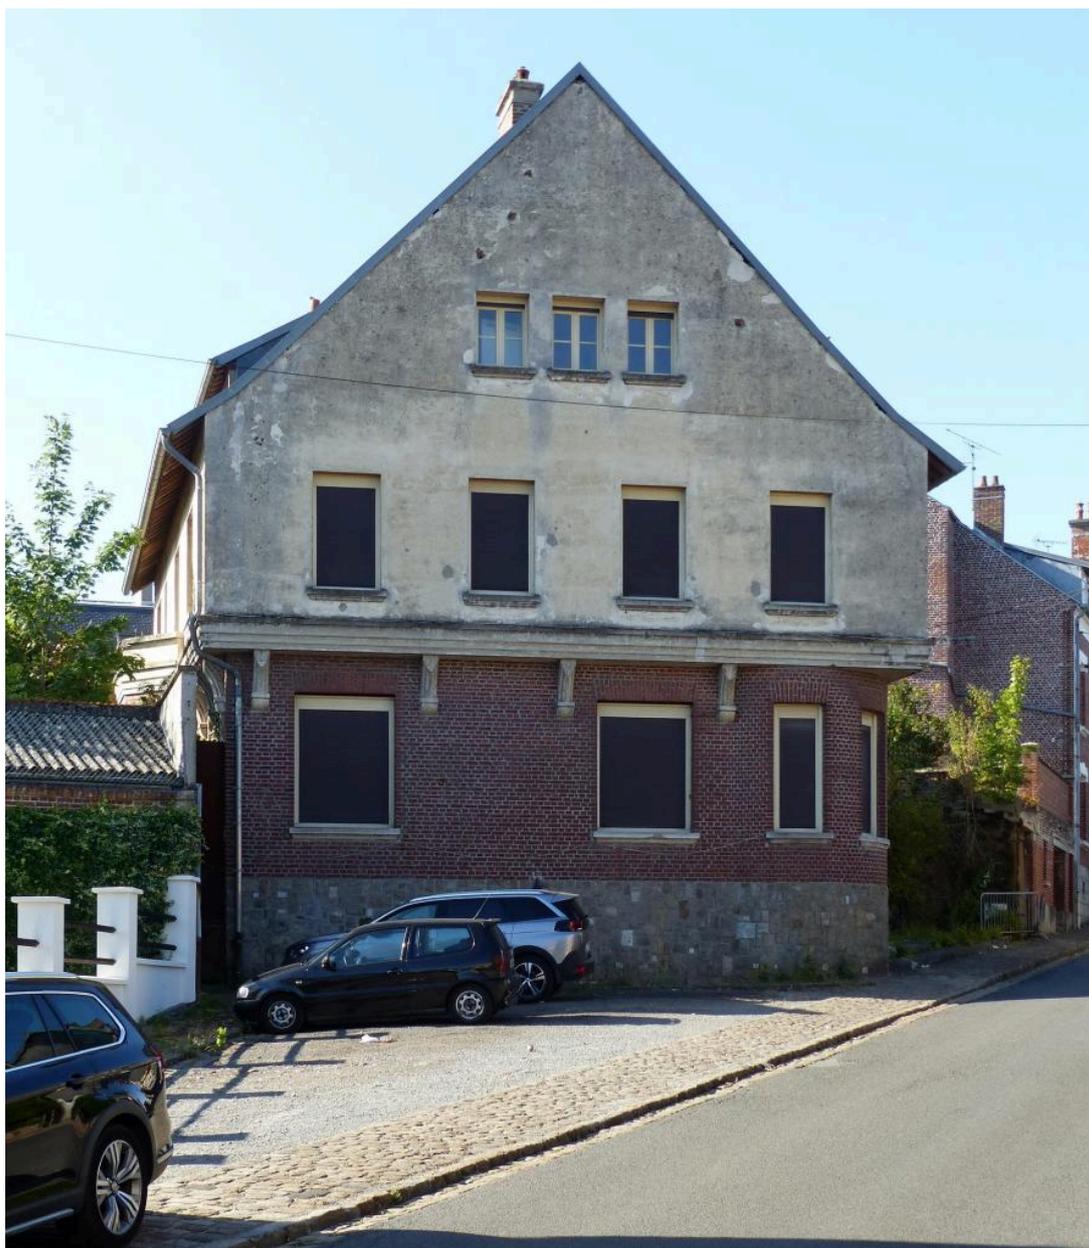
Vue de la façade nord.
Phot. Isabelle Barbedor
IVR32_20188005190NUCA

Vue de la façade nord.

L'édifice comprend un bâtiment principal sur et une cour en fond de parcelle. Le bâtiment principal présente une implantation oblique par rapport à la rue, avec une aile en retour d'équerre au sud. Il est construit en brique sur solin de grès avec un étage à ossature en béton armé en saillie, reposant sur une poutre et des corbelets en béton. Le pignon en ciment est percé de quatre fenêtres au premier étage et d'un triplet de baie au niveau du comble. Le rez-de-chaussée présente un traitement d'angle arrondi adoptant la forme d'une tourelle éclairée par trois fenêtres. La façade antérieure à porche dans oeuvre, comporte trois fenêtres à l'étage et 3 lucarnes au niveau du toit. L'aile en rez-de-chaussée a été aménagée en garage.

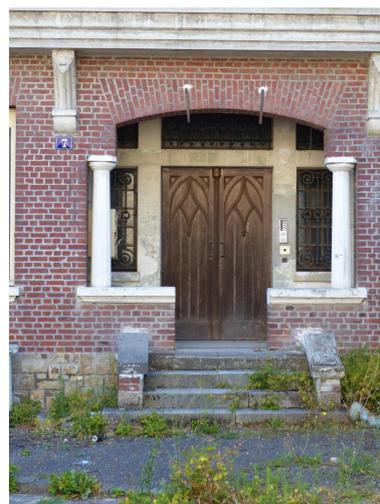
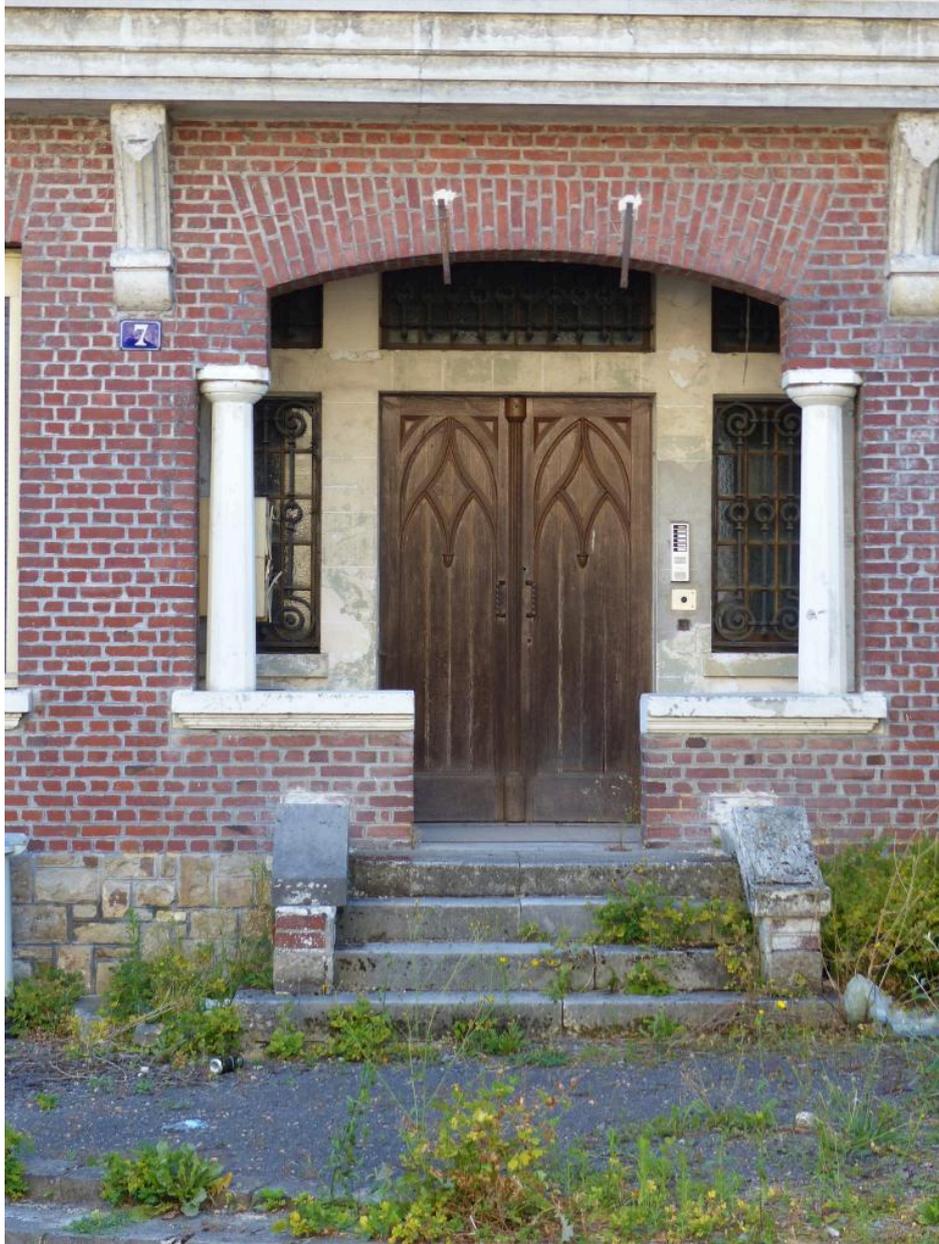
Vue de détail sur le
porche dans oeuvre.
Phot. Isabelle Barbedor
IVR32_20188005191NUCA

Vue de détail sur le porche dans oeuvre.

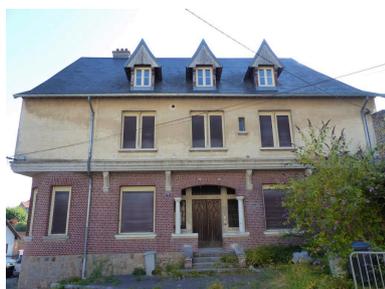
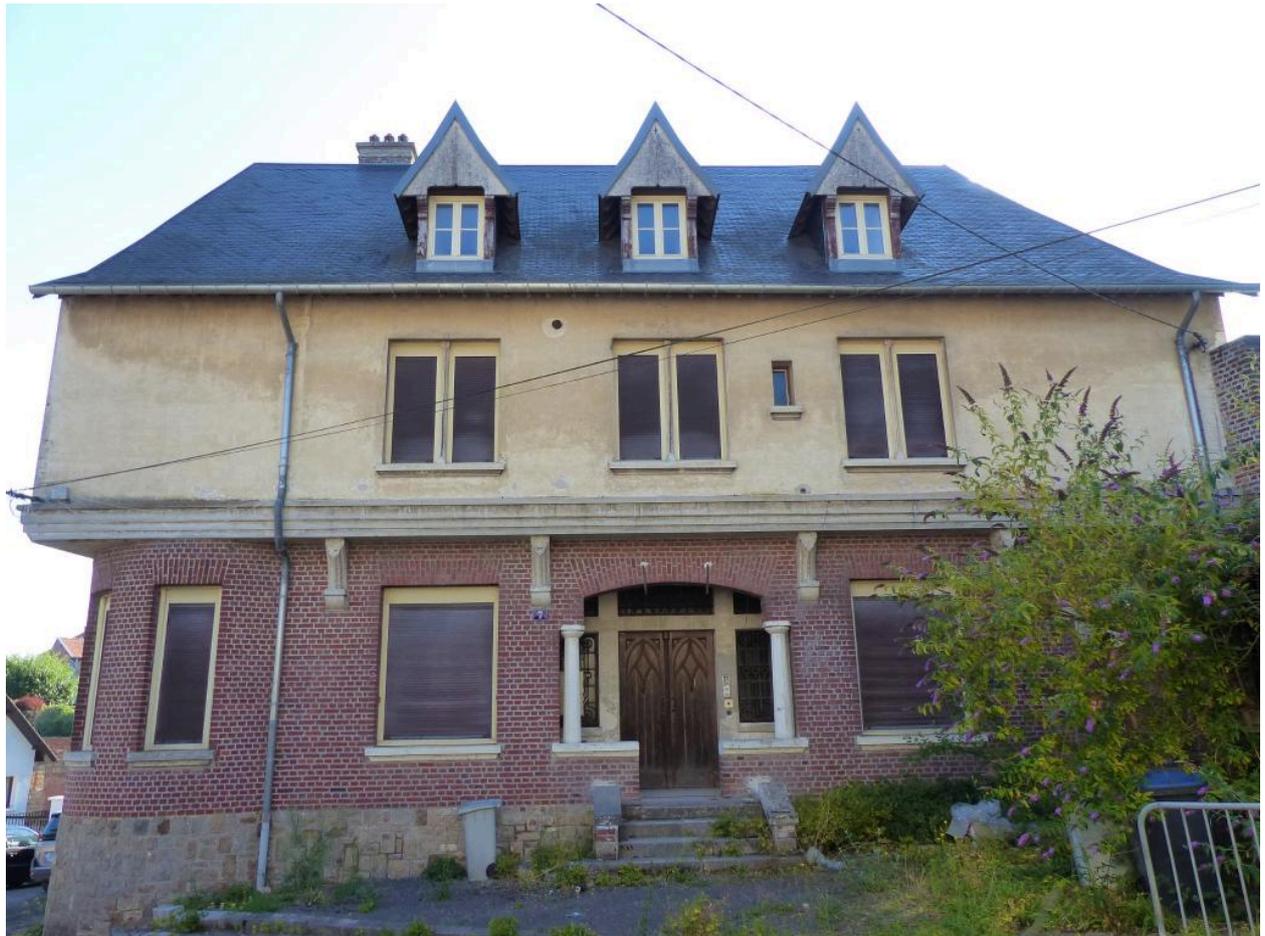
Vue de la façade ouest sur rue.
Phot. Isabelle Barbedor
IVR32_20188005192NUCA

Vue de la façade ouest sur rue.

Cette maison, reconstruite à son emplacement après la Première Guerre mondiale, fait partie des quelques maisons néo-médiévales réinventées, dont on trouve d'autres exemples rue Saint-Fursy ou encore sur la place Louis-Daudré. Son implantation oblique par rapport à la rue et la petite tourelle d'angle du rez-de-chaussée suggère l'occupation d'une ancienne porte du castrum.
