Hauts-de-France, Somme
Estréboeuf
83 rue à Racques

Maison

Numéro de dossier : IA80007588
Date de l'enquête initiale : 2005
Date(s) de rédaction : 2005
Cadre de l'étude : inventaire préliminaire arrière-pays maritime picard
Degré d'étude : étudié

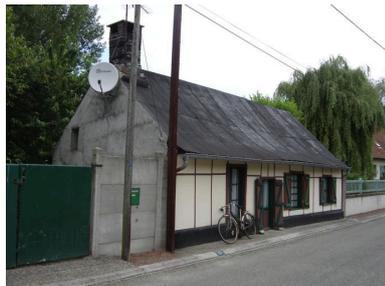
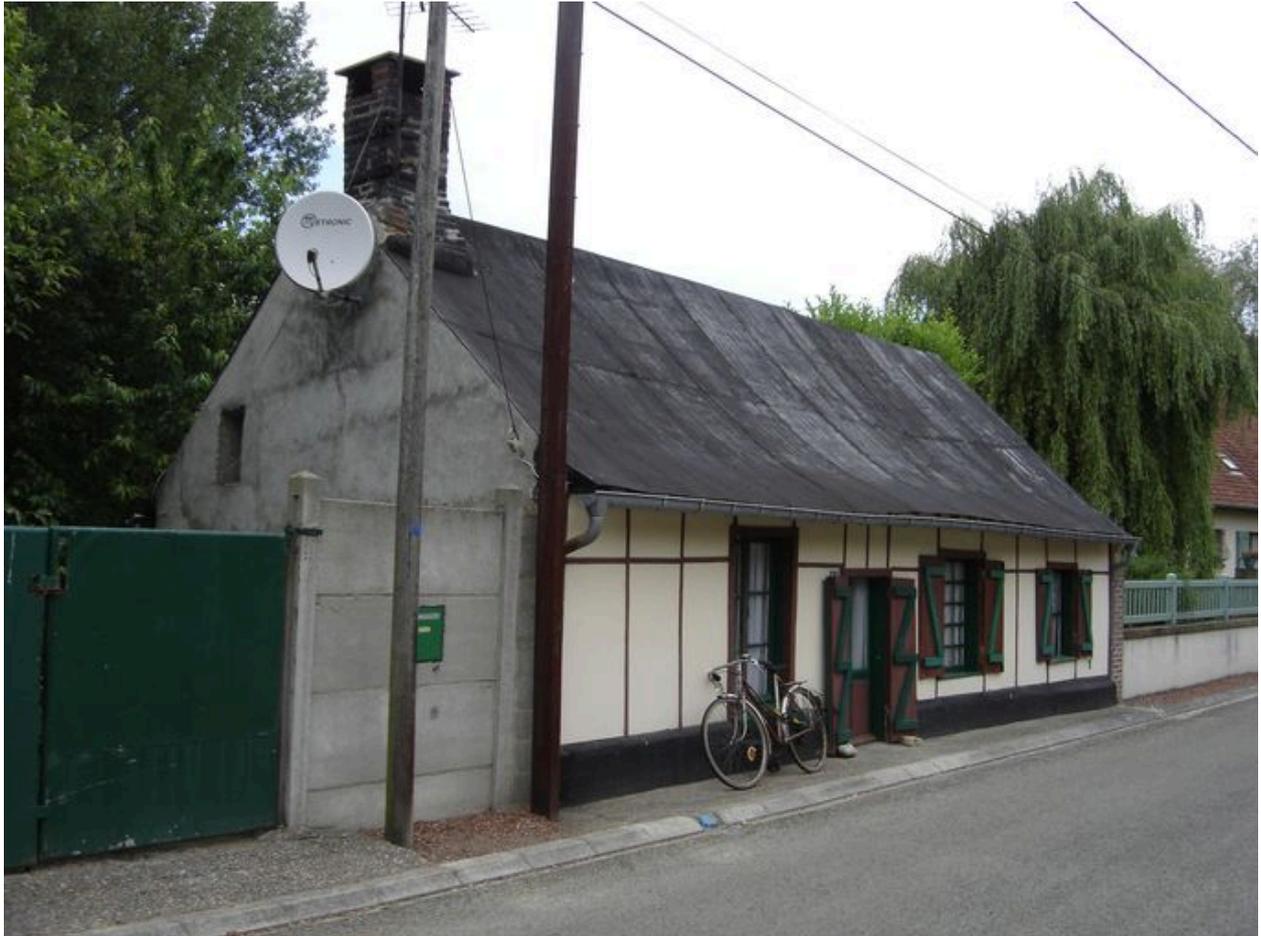
Vue générale.
Phot. Inès Guérin
IVR22_20058006109NUCA

Vue générale.

Orientée au sud, cette maison, de quatre travées, longe la rue. Elle dispose d'une structure qui semble être en torchis et pans de bois, recouverte en façade par des panneaux en matériau synthétique et sur les murs-pignons, d'un enduit de ciment. Le solin est recouvert de coaltar (goudron). La sablière haute, visible, est assemblée à mi-bois. Le rez-de-chaussée est en léger contrebas par rapport au niveau du sol. Les huisseries, qui se composent de fenêtres de formes différentes, à 4, à 6 ou à 15 carreaux, semblent d'origine. Le toit à longs pans recouvert de plaques de matériau synthétique abrite un comble à surcroît qui reçoit le jour par une ouverture disposée dans le pignon oriental. Le jardin s'étend derrière la construction.

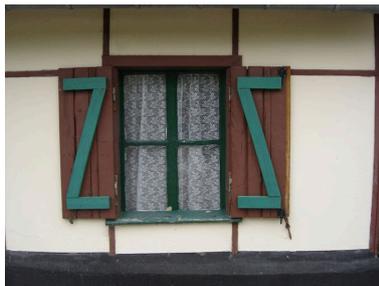
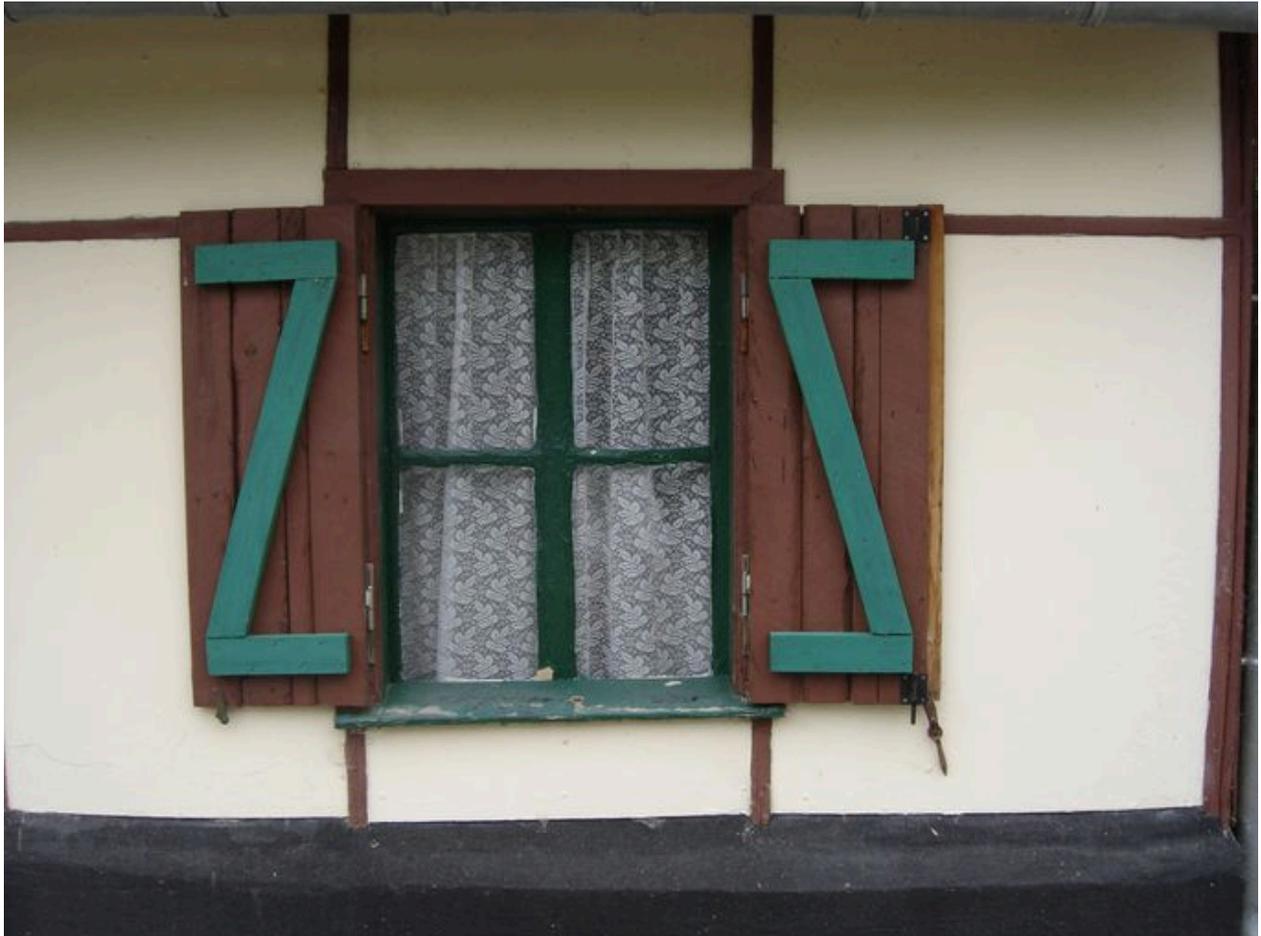
Vue d'une fenêtre à quatre carreaux.
Phot. Inès Guérin
IVR22_20058006110NUCA

Vue d'une fenêtre à quatre carreaux.

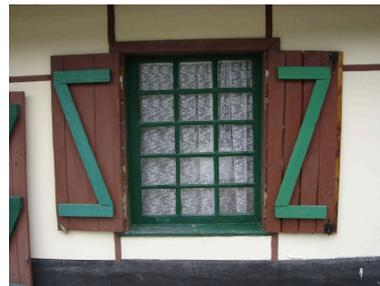
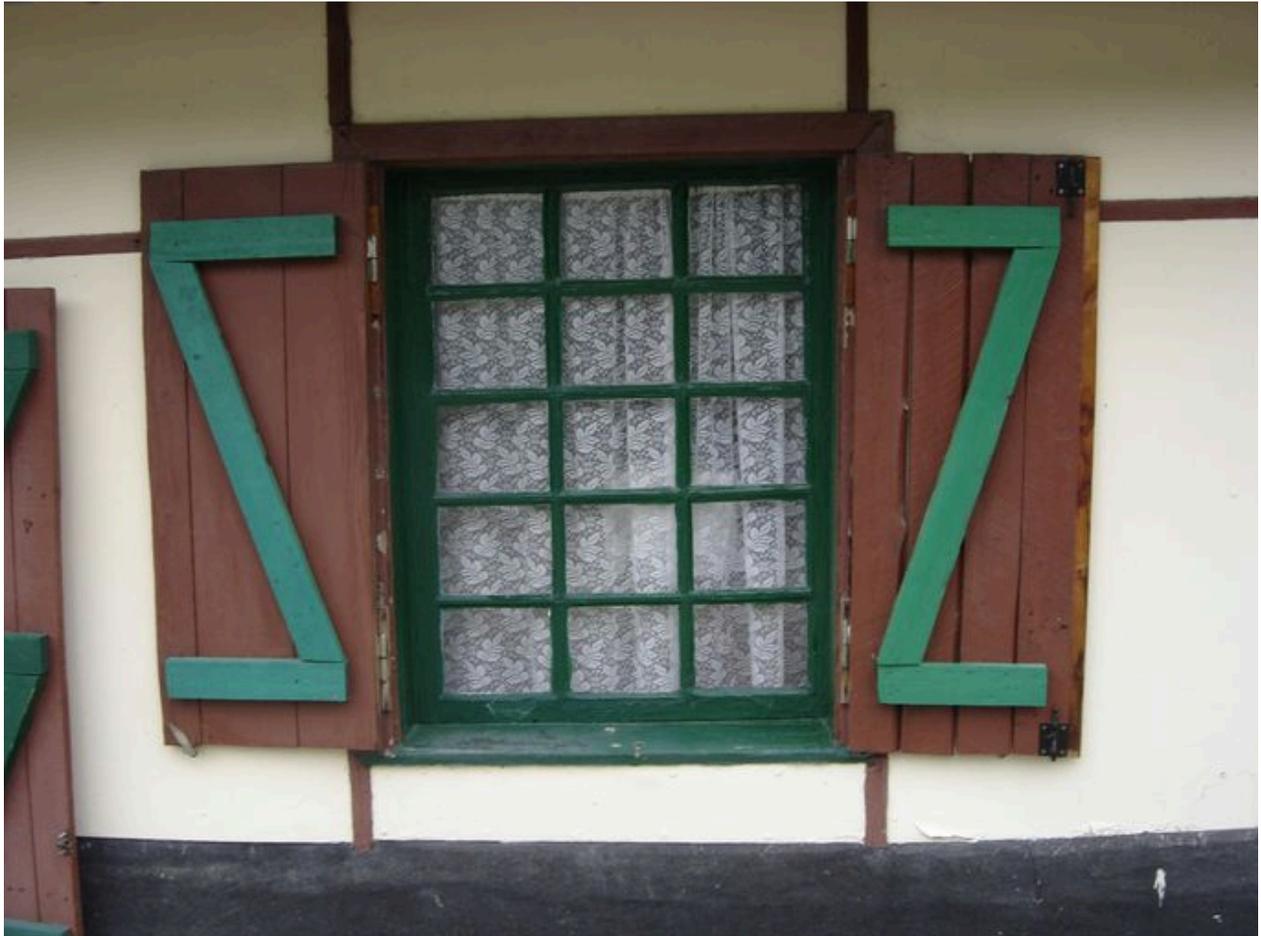
Vue d'une baie à quinze carreaux.
Phot. Inès Guérin
IVR22_20058006111NUCA

Vue d'une baie à quinze carreaux.

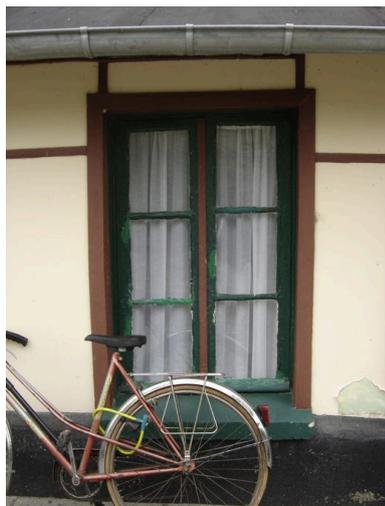
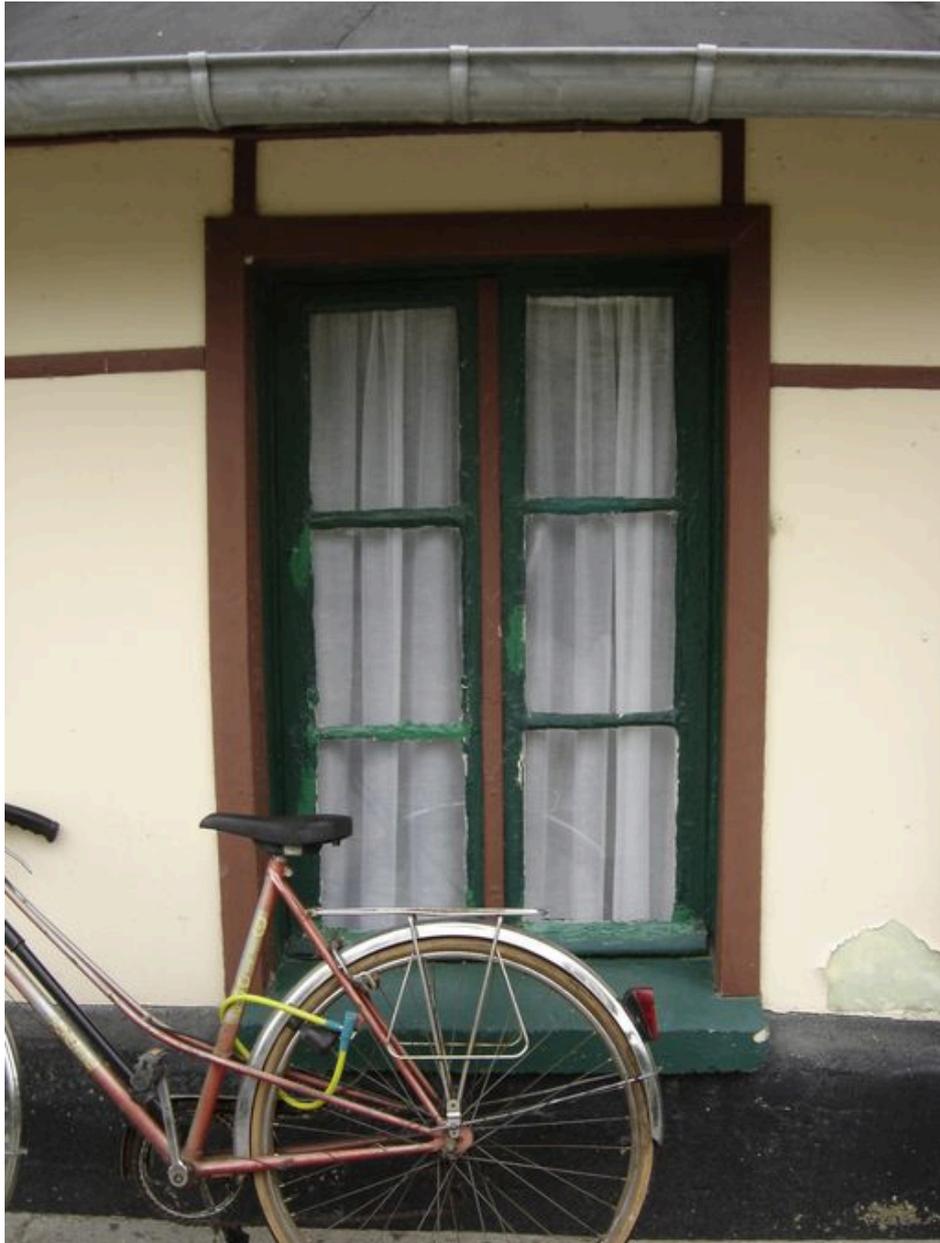
Vue d'une fenêtre à six carreaux.
Phot. Inès Guérin
IVR22_20058006112NUCA

Vue d'une fenêtre à six carreaux.
