Hauts-de-France, Somme
Ribeaucourt
Château, rue du Château

Communs, dépendances et ferme du château

Numéro de dossier : IA80009869
Date de l'enquête initiale : 2011
Date(s) de rédaction : 2011
Cadre de l'étude : inventaire topographique Val-de-Nièvre
Degré d'étude : étudié
Référence du dossier Monument Historique : PA00116229

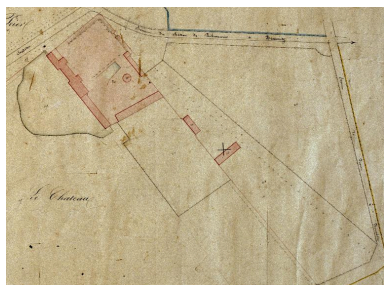
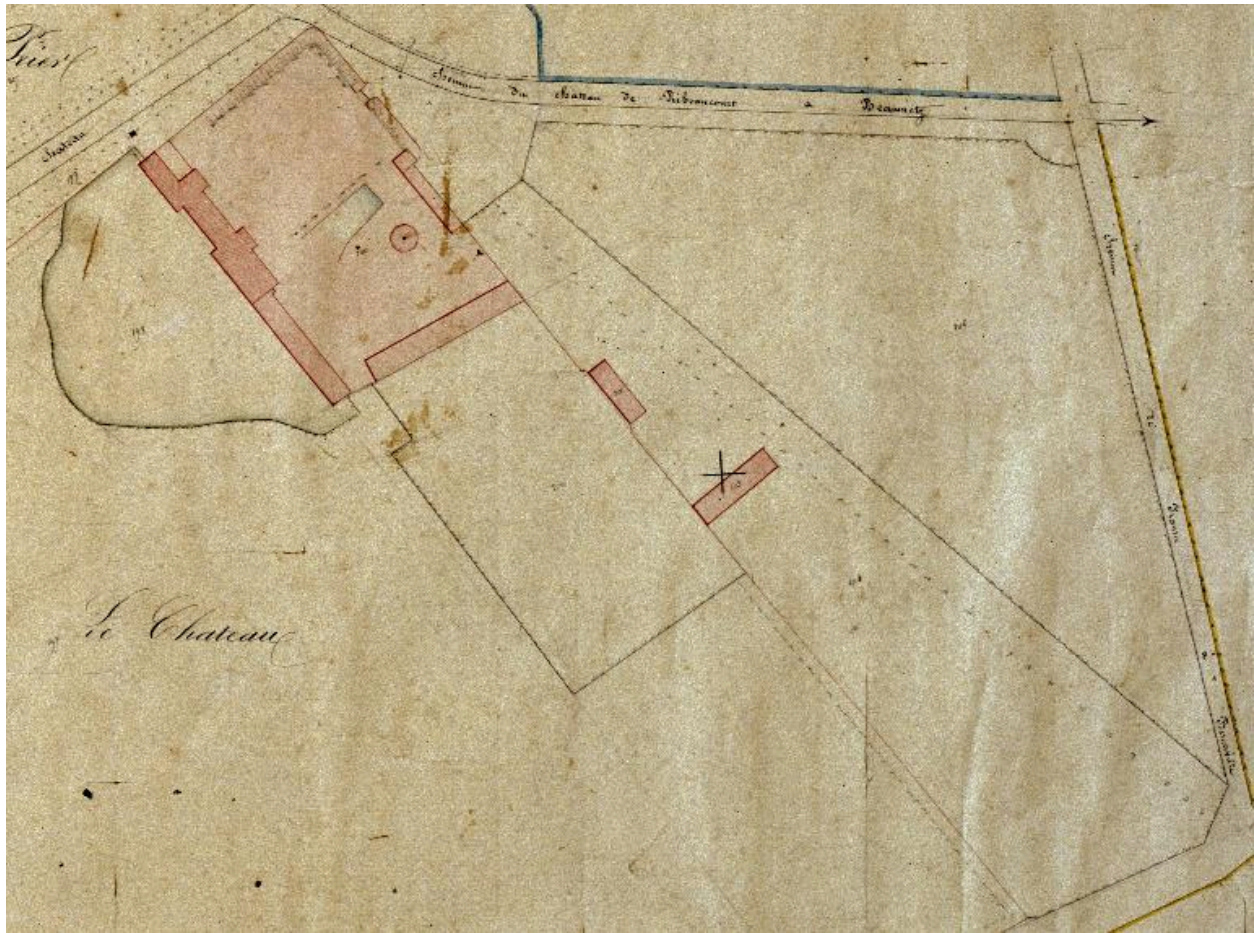
Château, plan cadastral de 1835, section B1 (AD Somme ; 3 P 1461/3).
Phot. Monnehay-Vulliet Marie-Laure
IVR22_20138000067NUCA

Château, plan cadastral de 1835, section B1 (AD Somme ; 3 P 1461/3).

Comme pour l'ensemble du château, les descriptions anciennes les plus sûres et les plus complètes sont l'inventaire après décès de 1773 (annexe 1) et le procès-verbal de 1778 (annexe 2). Le plan cadastral de 1835, complété par les matrices successives, permet de suivre l'évolution et la disparition de certains bâtiments au cours du 19^e siècle. Le manoir, qui a laissé place au château dans le quatrième quart du 17^e siècle, possédait certainement des communs et dépendances qui n'ont pas subsisté, à l'exception du colombier circulaire en pierre de taille, que l'on peut probablement dater de la seconde moitié du 16^e ou de la première moitié du 17^e siècle. Regroupés autour de la basse-cour, les communs forment un ensemble assez cohérent, construit entre la fin du 17^e siècle et le milieu du 18^e siècle. Les trois bâtiments abritant les cuisines, les deux écuries et la grange, construits en brique et pierre à assises alternées, sont probablement les plus anciens. L'aile des cuisines prolonge le logis du château. Elle comprend un petit vestibule, qui communique avec la salle à manger de l'aile nord, la salle du commun et de la cuisine sur la cour. Ces pièces communiquent à l'arrière avec la souillarde, le garde-manger et l'office. A l'arrière du petit vestibule est située la petite chambre complétant la chambre de l'aile nord. L'étage de comble de ce bâtiment abrite cinq chambres pour le personnel de maison et une lingerie. Un passage charretier couvert était établi entre les cuisines et les écuries, tandis que le bâtiment abritant la grange, qui était deux fois plus grand à l'origine, abritait dans la partie disparue une menuiserie (devenue charbonnière), un cellier (partagé ensuite en deux serres), deux remises agricoles et une forge (devenue bûcher).

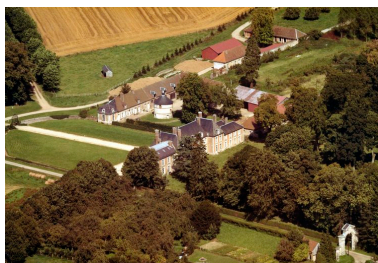
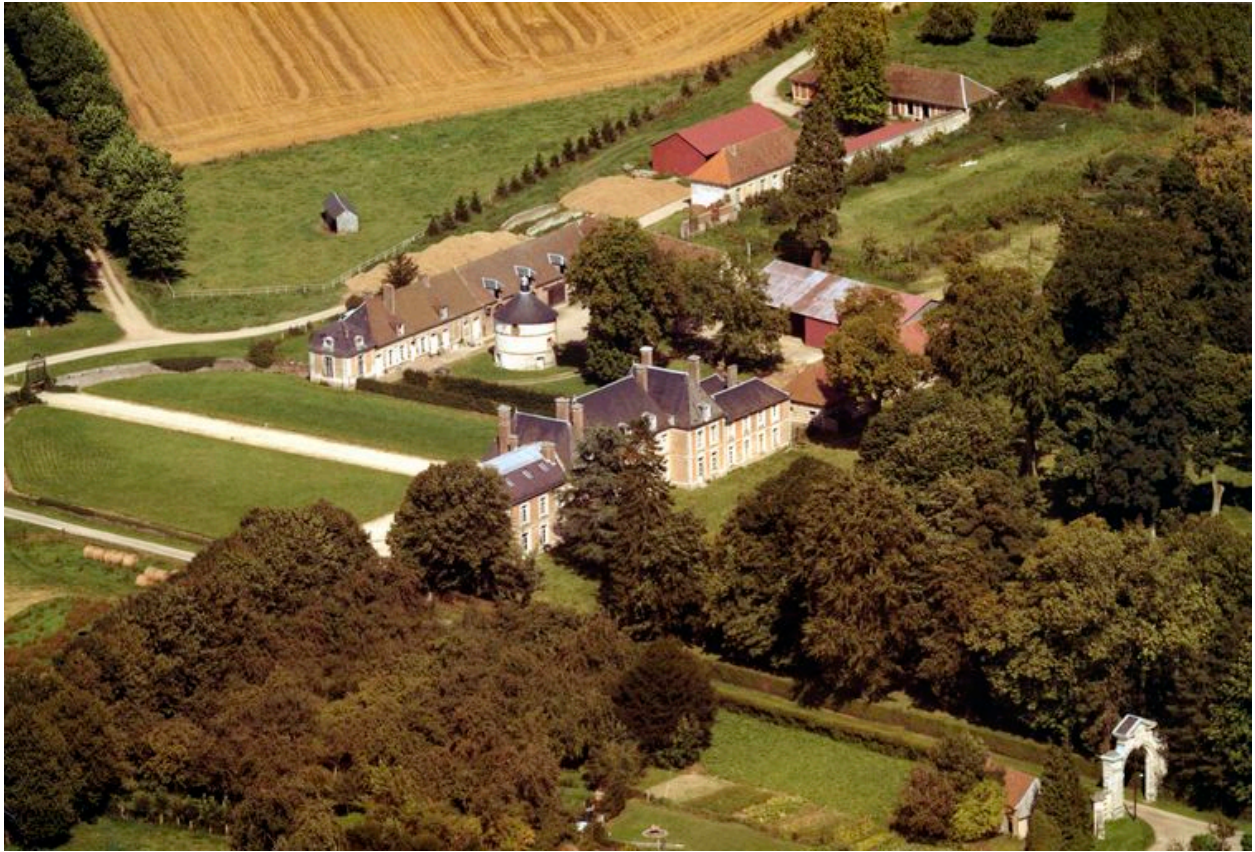
Vue aérienne du château, vers 1980-1985 (CRMH Picardie).
Phot. Monnehay-Vulliet Marie-Laure
IVR22_20118000025NUCA

Vue aérienne du château, vers 1980-1985 (CRMH Picardie).

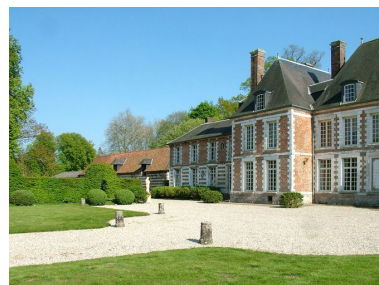
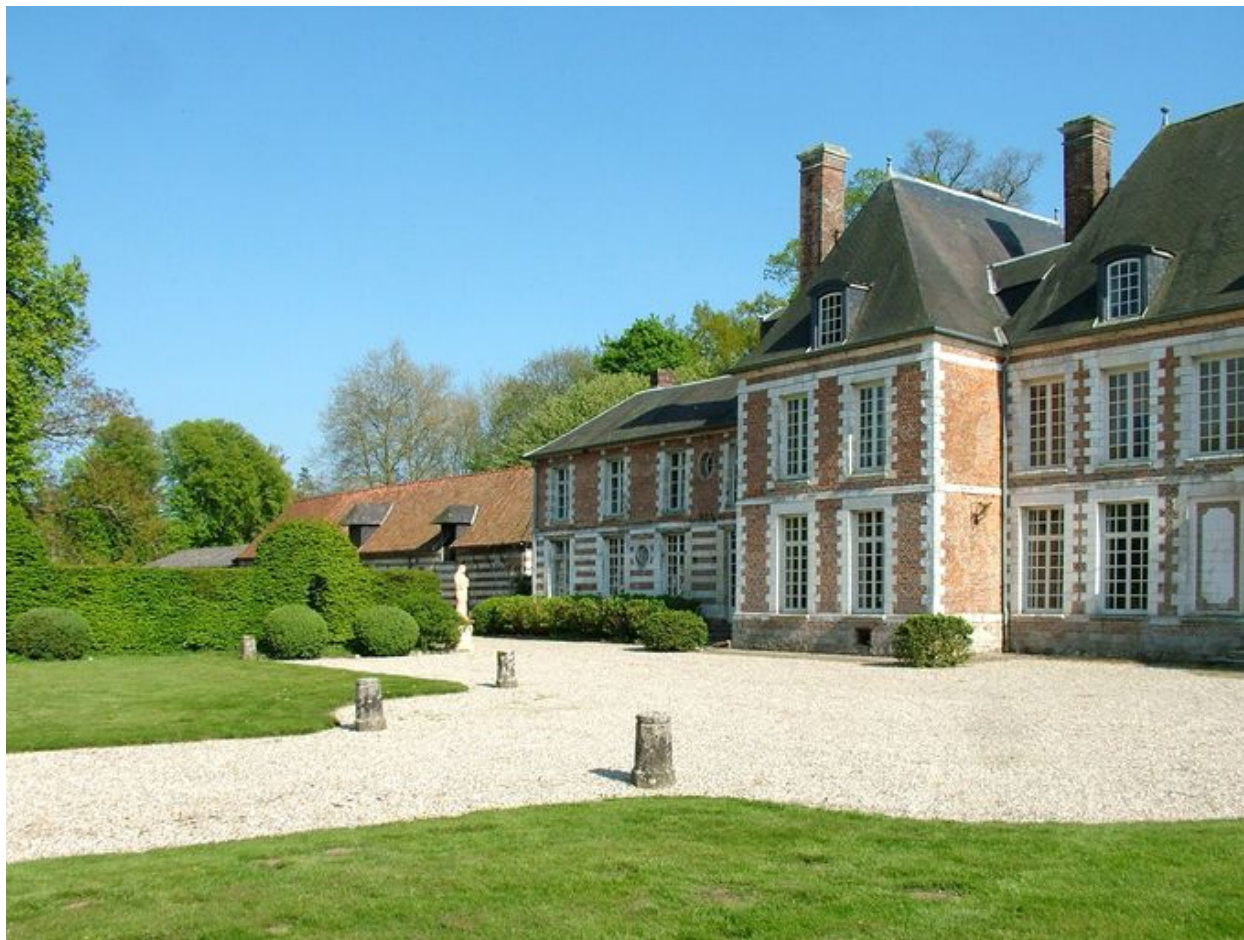
Les cuisines et les écuries prolongeant l'aile est du château.
Phot. Frédéric Fournis
IVR22_20118001255NUCA

Les cuisines et les écuries prolongeant l'aile est du château.

Le bâtiment des cuisines, qui prolonge le logis à l'est sur la basse-cour, comporte quatre travées, ainsi qu'une petite porte surmontée d'un oculi à l'extrémité intérieure du rez-de-chaussée. Le premier niveau de l'élévation sur cour est en brique et pierre à assises alternées, l'étage, le mur-pignon et l'élévation sur jardin sont en brique avec élément en pierre (bandeaux, encadrements de baies et chaînes d'angles harpées). Le mur-pignon est ponctué de quatre jambes harpées, les deux jambes centrales encadrant une porte et la porte-fenêtre avec garde-corps en fer forgé qui la surmonte. Deux oculi également entourés de pierre encadrent cette porte-fenêtre au second niveau.

La basse-cour est bordée au sud par les anciennes écuries, situées dans le prolongement des cuisines mais séparées d'elles. Le bâtiment à un seul niveau sous toit de tuile est construit en brique et pierre à assises alternées. Le bâtiment est éclairé de six baies, et le comble de trois lucarnes passantes. Un pavage borde le bâtiment, auquel est fixé un abreuvoir de pierre. Le mur-pignon, surmonté d'une croupe, est percé de deux petites baies rectangulaires. Vestige d'un bâtiment deux fois plus long, la grange occupe le côté est. Elle est également construite en brique et pierre à assises alternées. La seule ouverture est formée d'une porte charretière cintrée qui forme une travée en brique. Le mur-pignon sud, également en brique et pierre à assises alternées, présente des rampants saillants avec motif en lame de couteau. Le mur-pignon extérieur au nord, en brique, est également découvert.

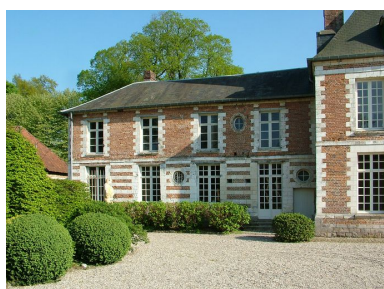
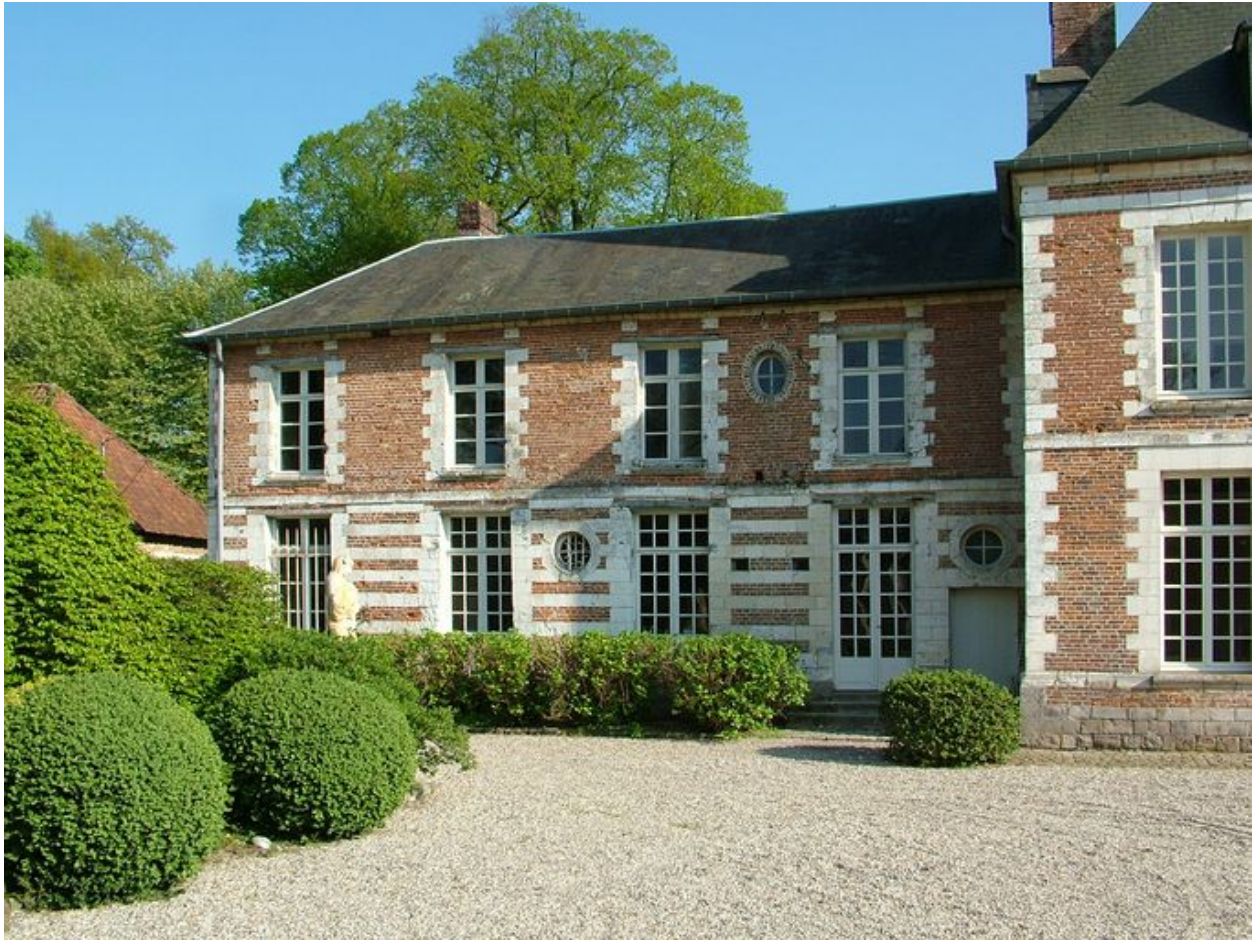
Les cuisines jouxtant le logis, côté cour.
Phot. Frédéric Fournis
IVR22_20118001247NUCA

Les cuisines jouxtant le logis, côté cour.

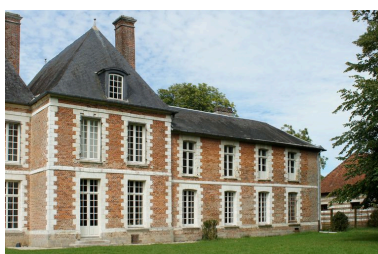
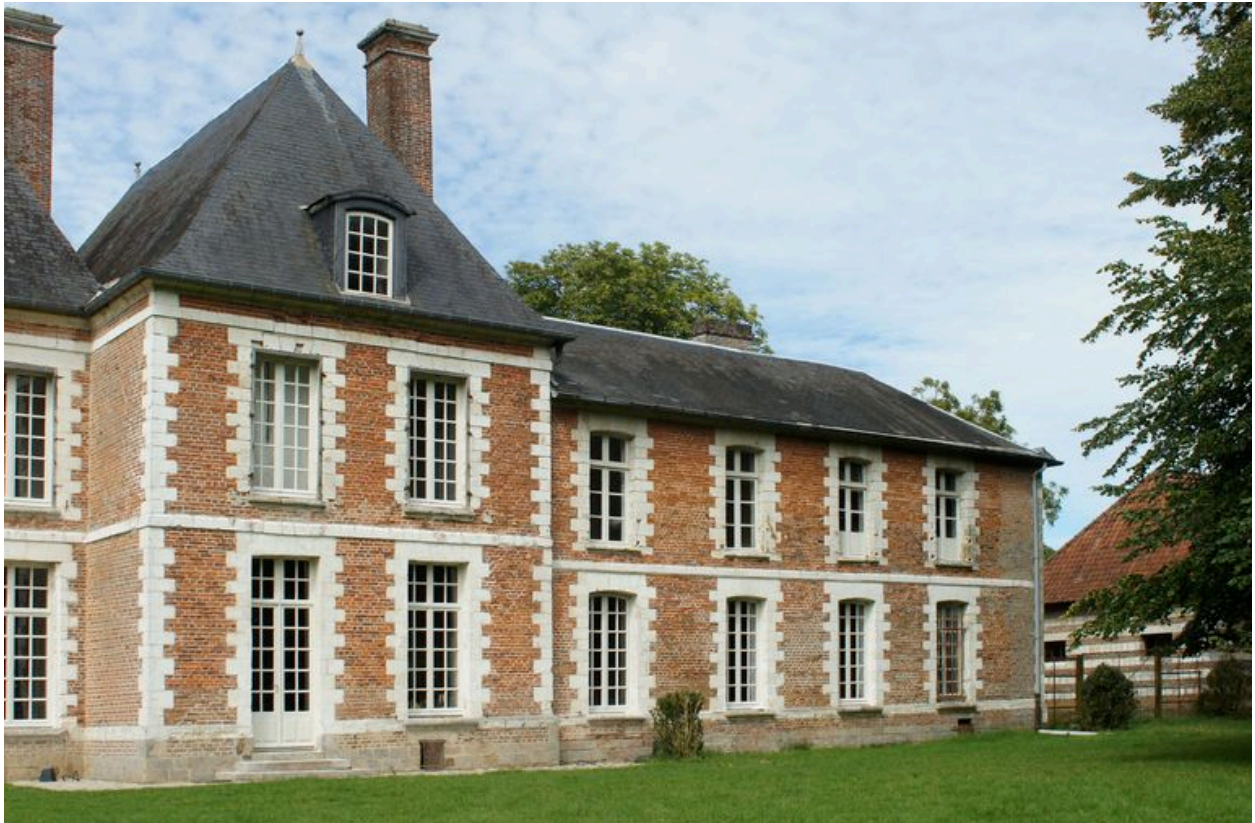
Les cuisines jouxtant le logis, côté jardin.
Phot. Marie-Laure Monnehay-Vulliet
IVR22_20118000553NUCA

Les cuisines jouxtant le logis, côté jardin.

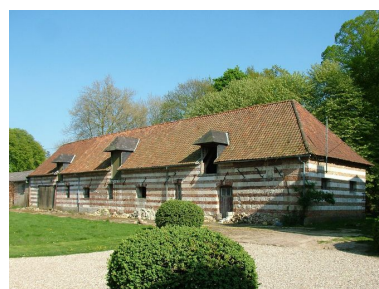
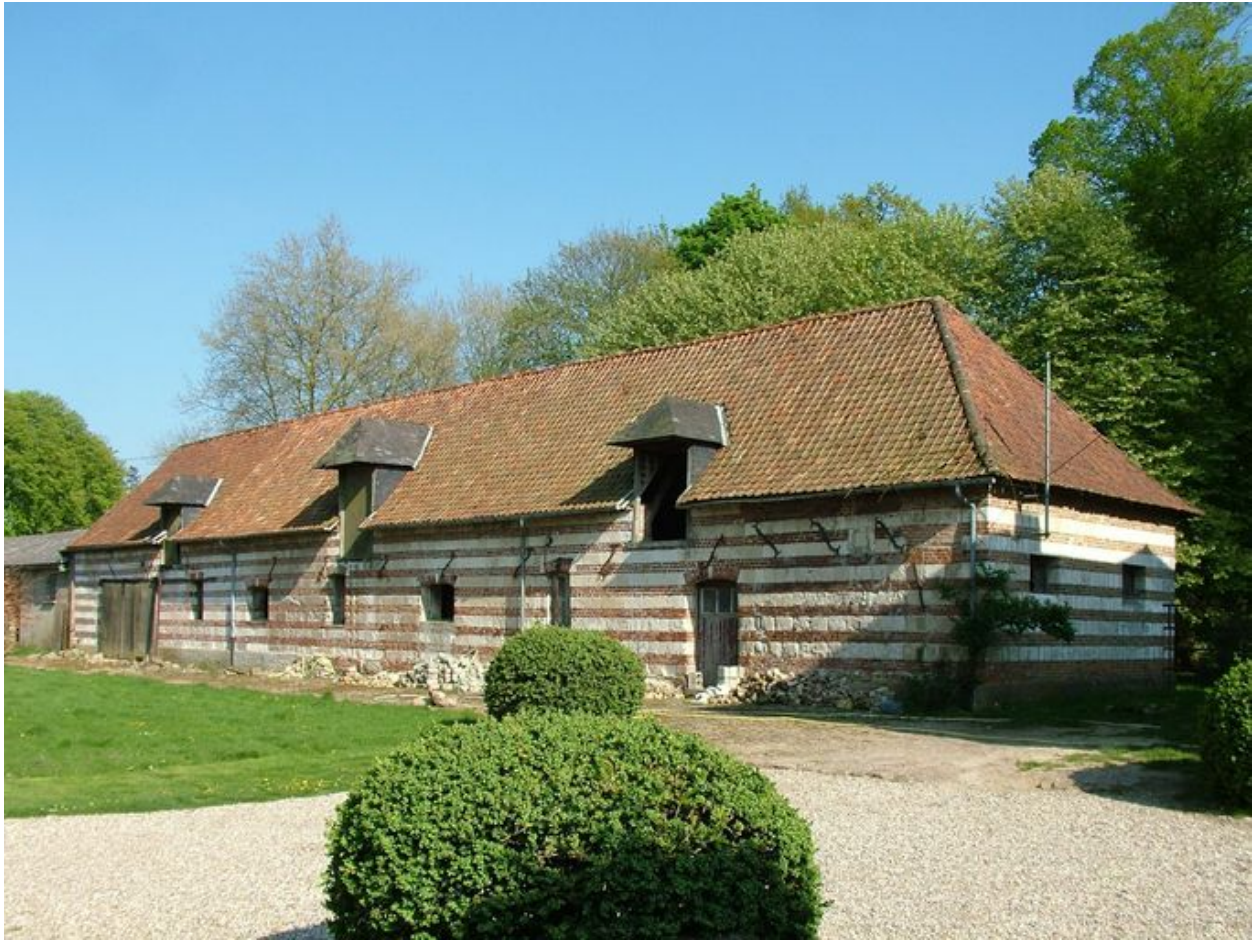
Les écuries vues de trois-quarts.
Phot. Frédéric Fournis
IVR22_20118001252NUCA

Les écuries vues de trois-quarts.

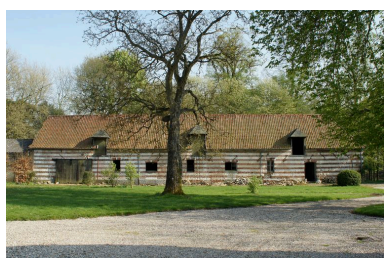
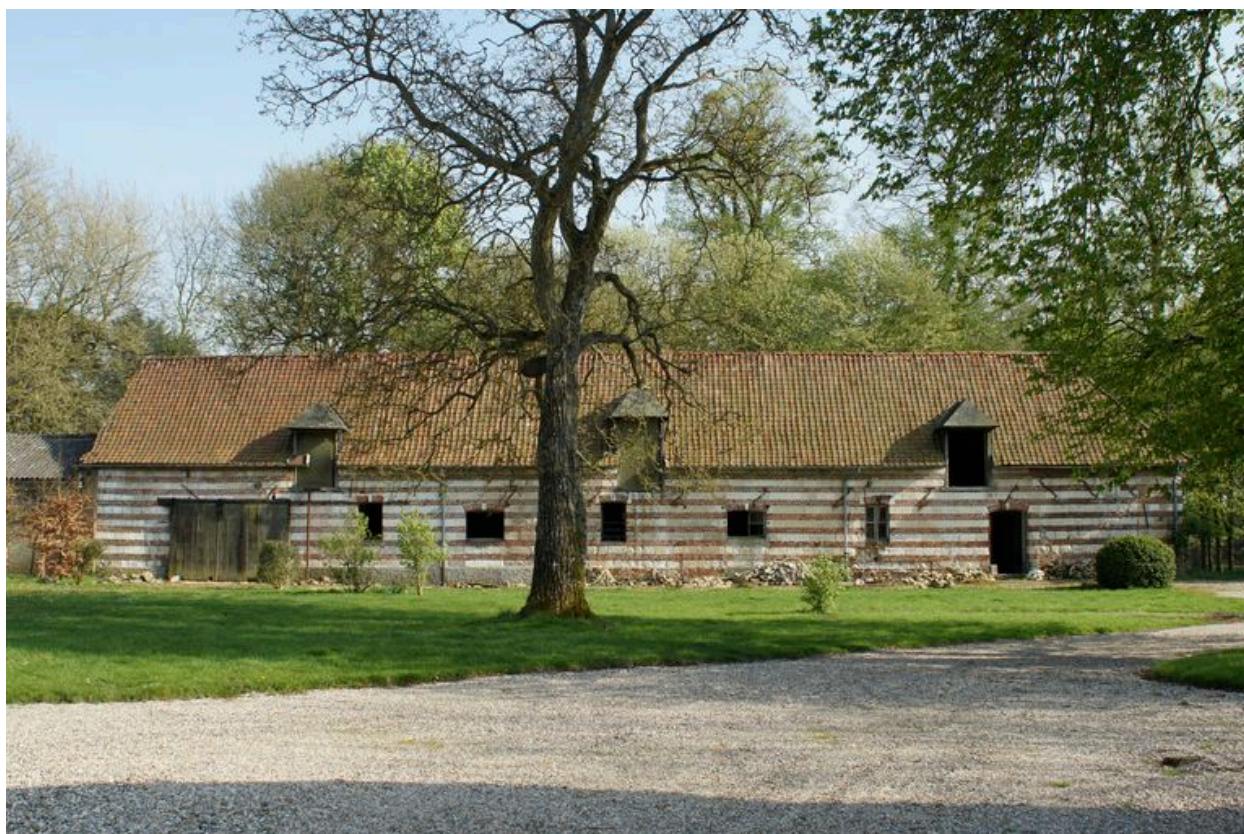
Les écuries vues de face.
Phot. Marie-Laure Monnehay-Vulliet
IVR22_20118000082NUCA

Les écuries vues de face.

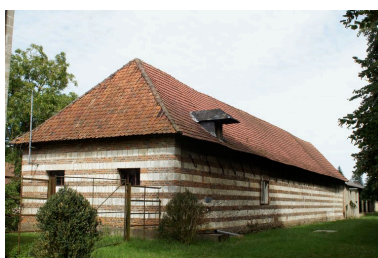
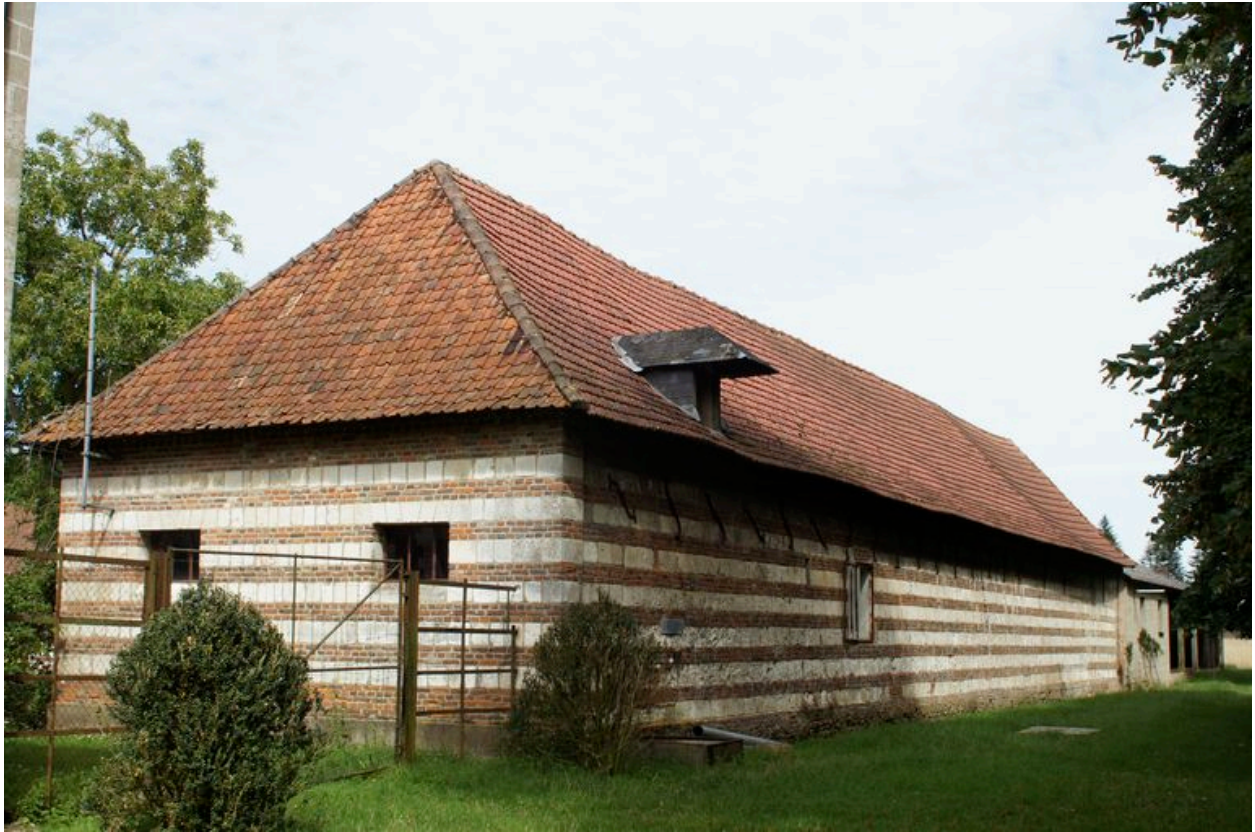
Les écuries côté jardin.
Phot. Marie-Laure Monnehay-Vulliet
IVR22_20118000558NUCA

Les écuries côté jardin.

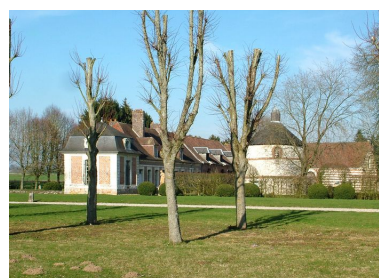
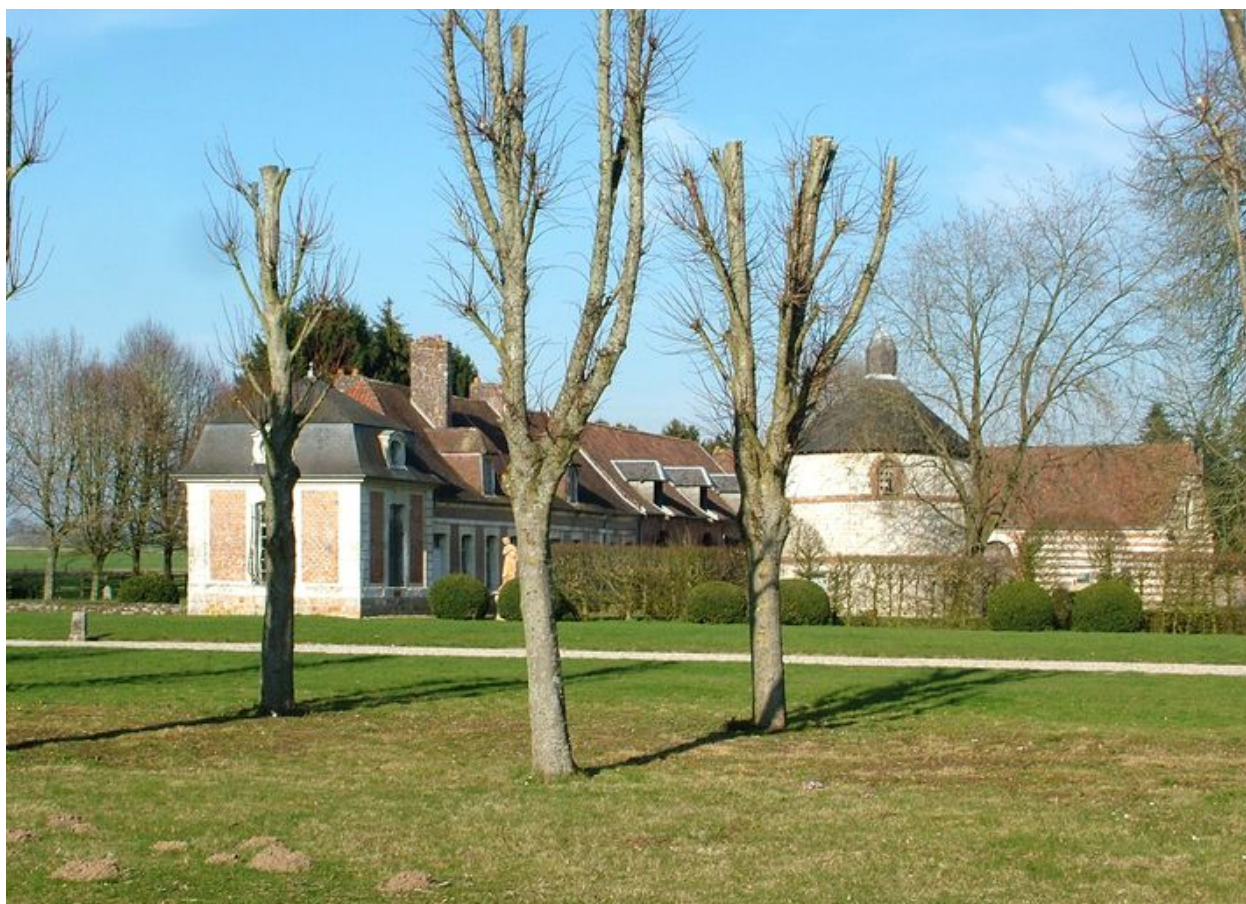
Vue générale des communs depuis la cour.
Phot. Frédéric Fournis
IVR22_20118001009NUCA

Vue générale des communs depuis la cour.

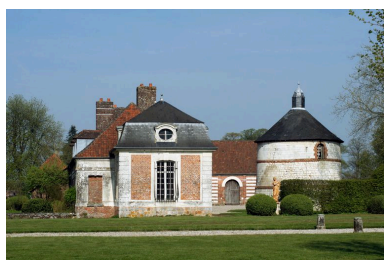
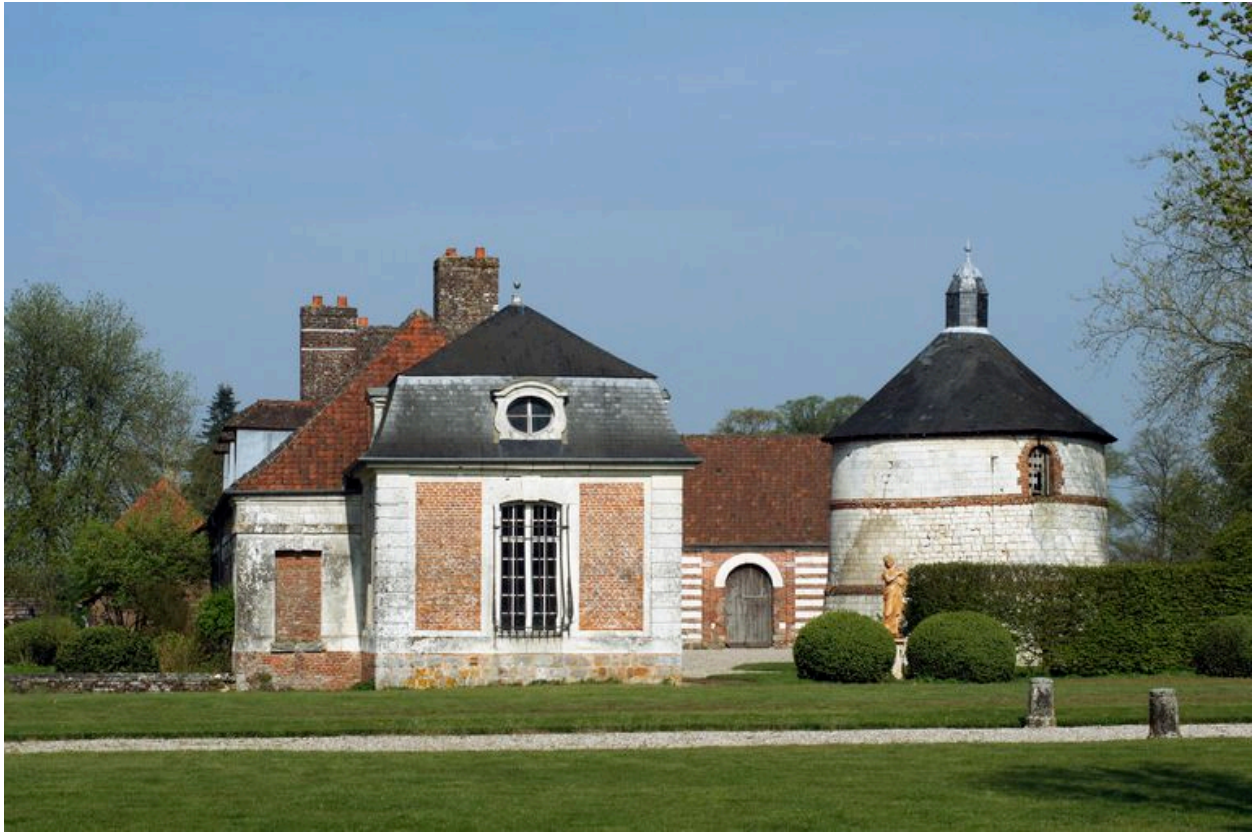
Vue partielle des communs depuis la cour.
Phot. Marie-Laure Monnehay-Vulliet
IVR22_20118000070NUCA

Vue partielle des communs depuis la cour.

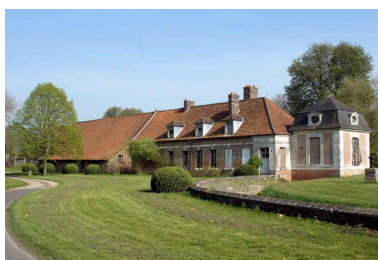
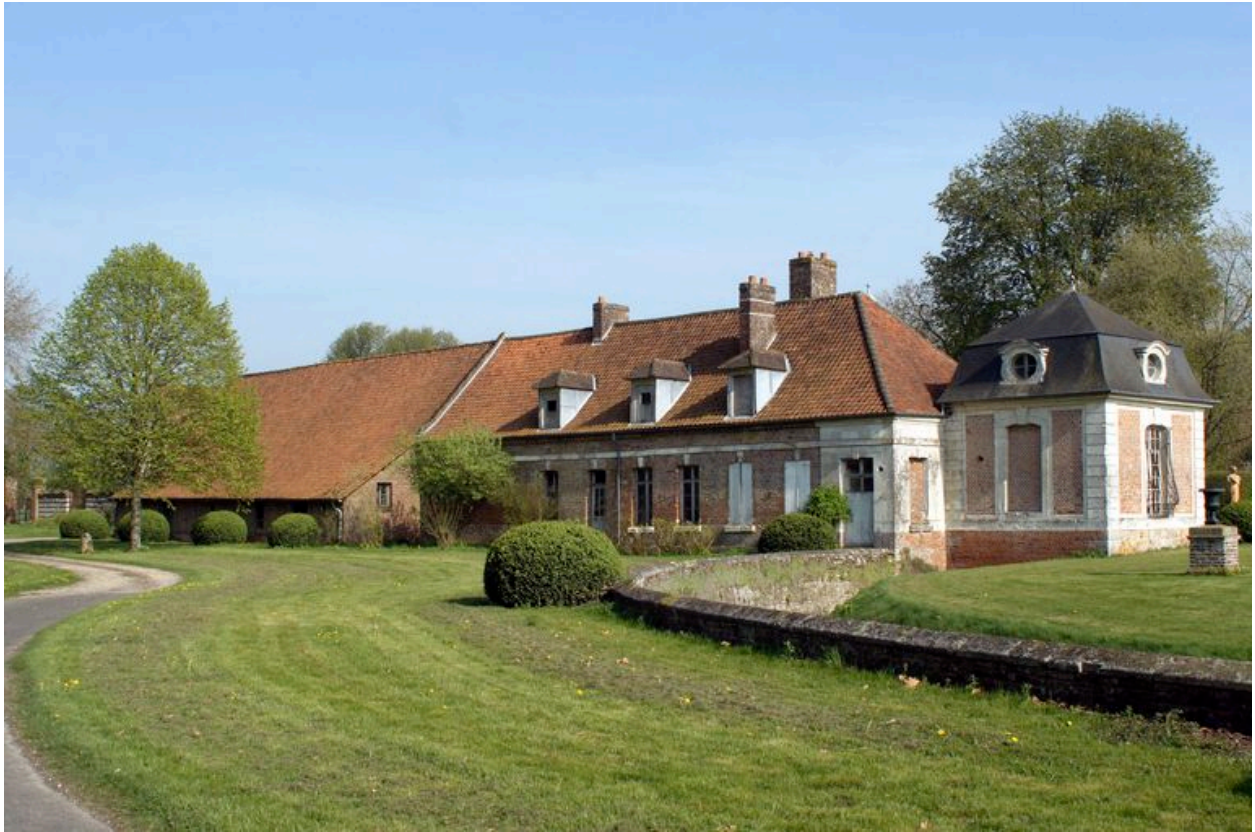
Vue extérieure des communs depuis l'esplanade.
Phot. Marie-Laure Monnehay-Vulliet
IVR22_20118000075NUCA

Vue extérieure des communs depuis l'esplanade.

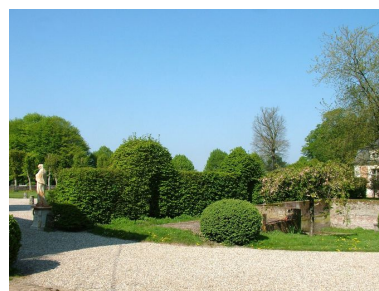
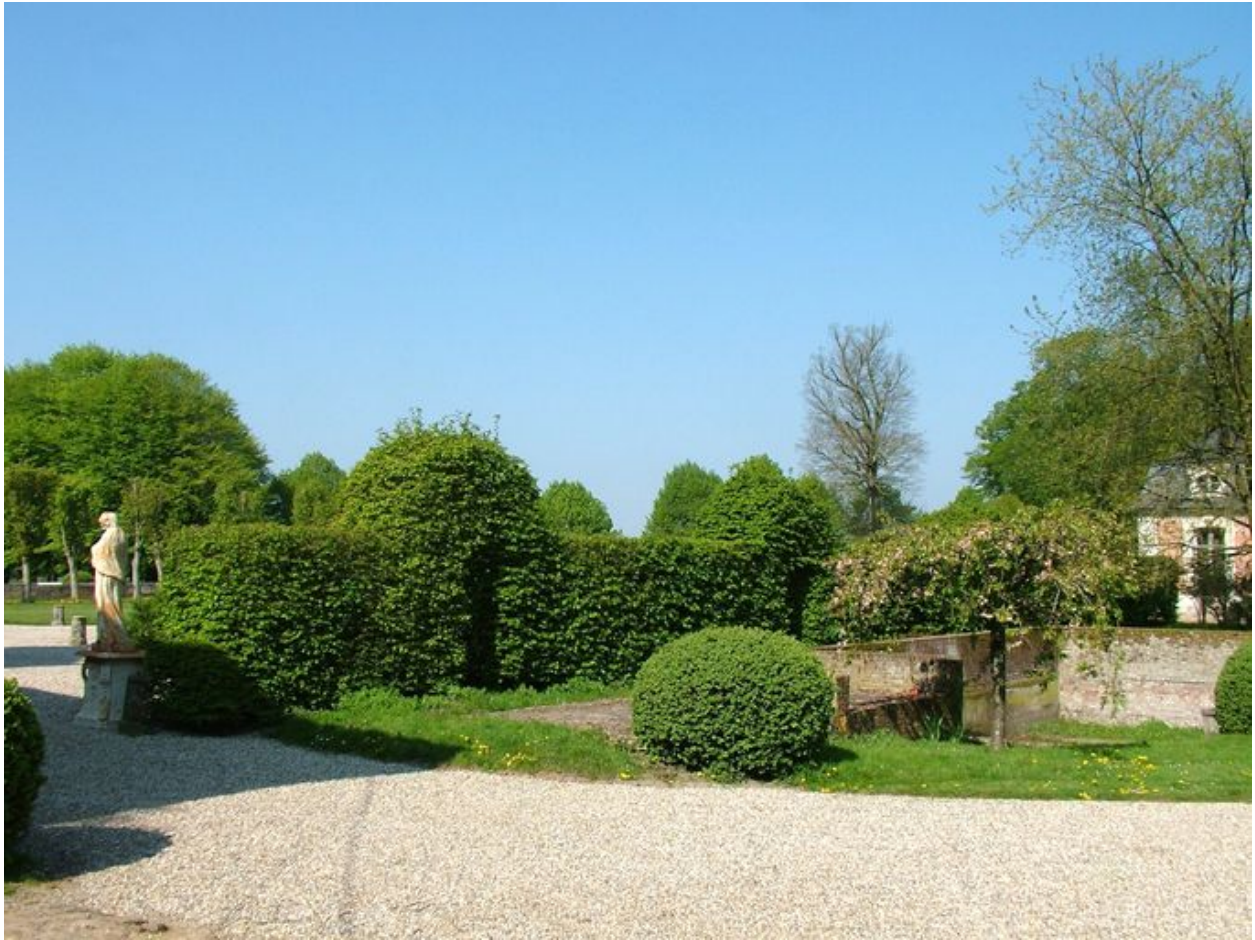
Pétiluve et palissade d'arbres fermant la cour.
Phot. Frédéric Fournis
IVR22_20118001282NUCA

Pédiluve et palissade d'arbres fermant la cour.

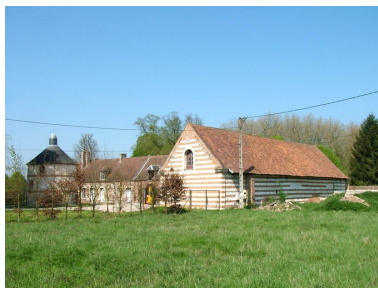
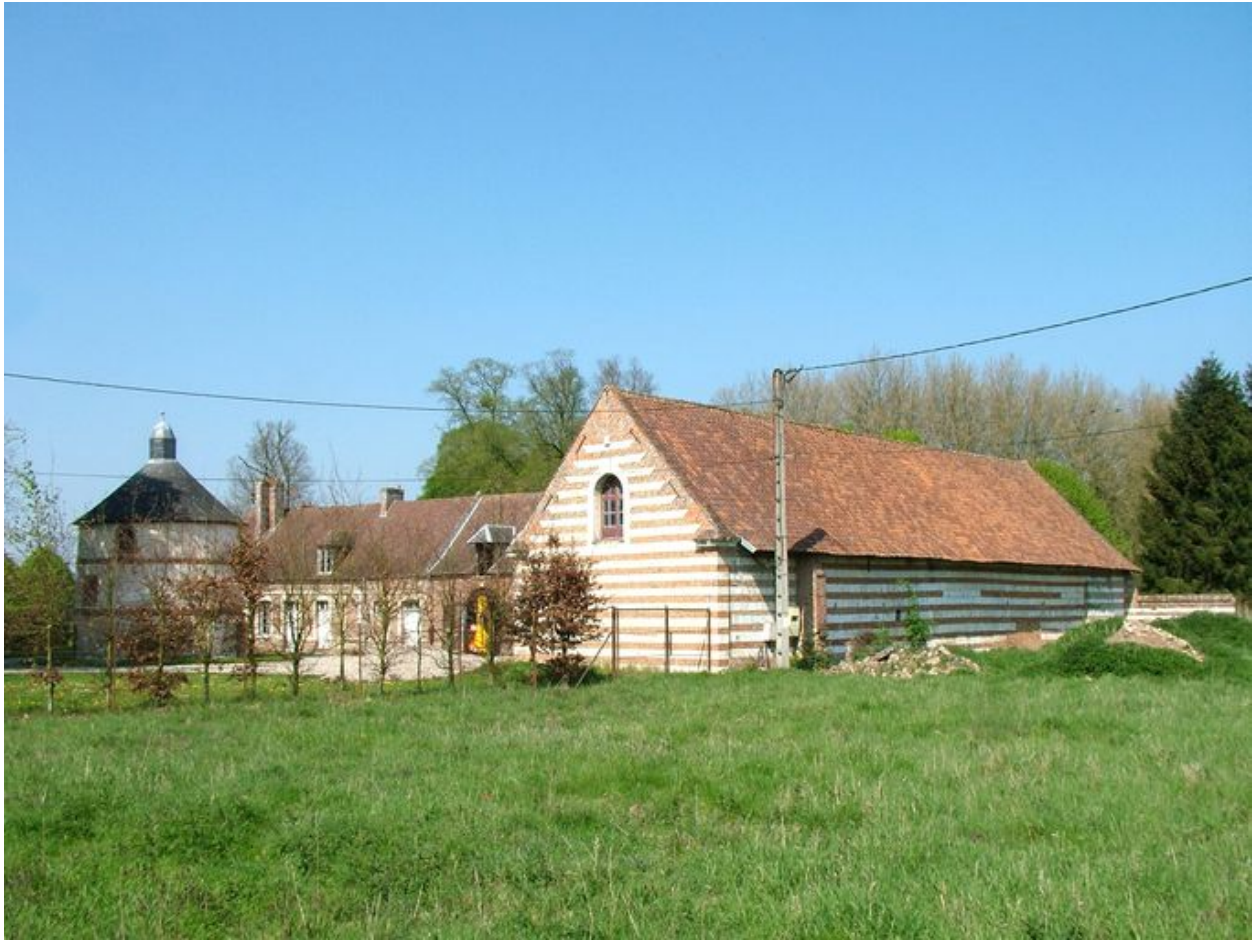
Vue arrière de la grange et de la basse-cour depuis le potager.
Phot. Frédéric Fournis
IVR22_20118001272NUCA

Vue arrière de la grange et de la basse-cour depuis le potager.

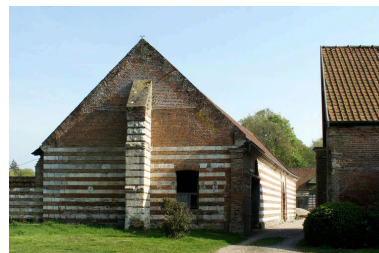
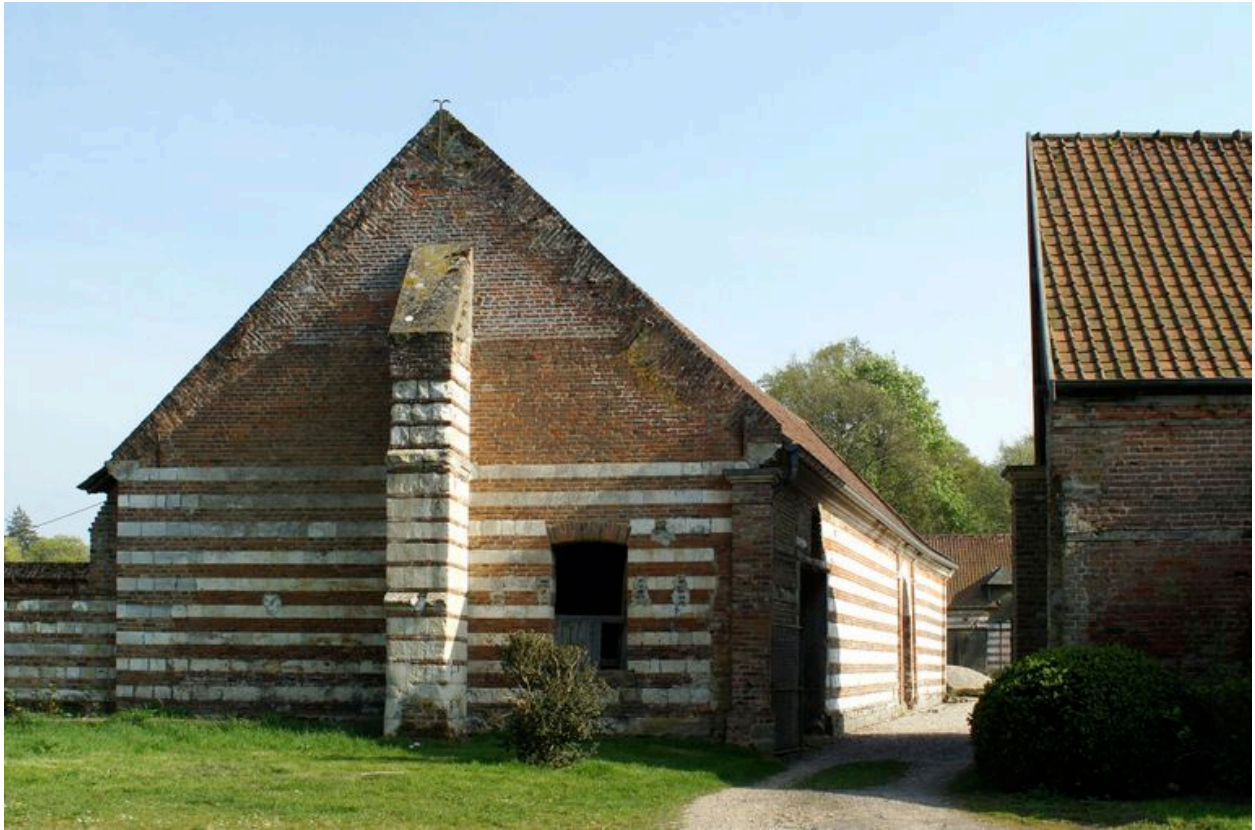
Mur-pignon et contrefort extérieurs de la grange.
Phot. Marie-Laure Monnehay-Vulliet
IVR22_20118000080NUCA

Mur-pignon et contrefort extérieurs de la grange.

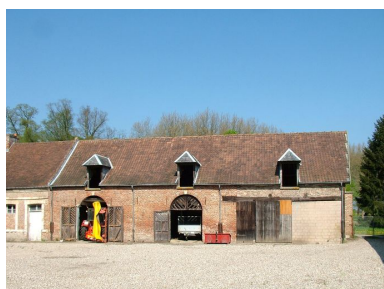
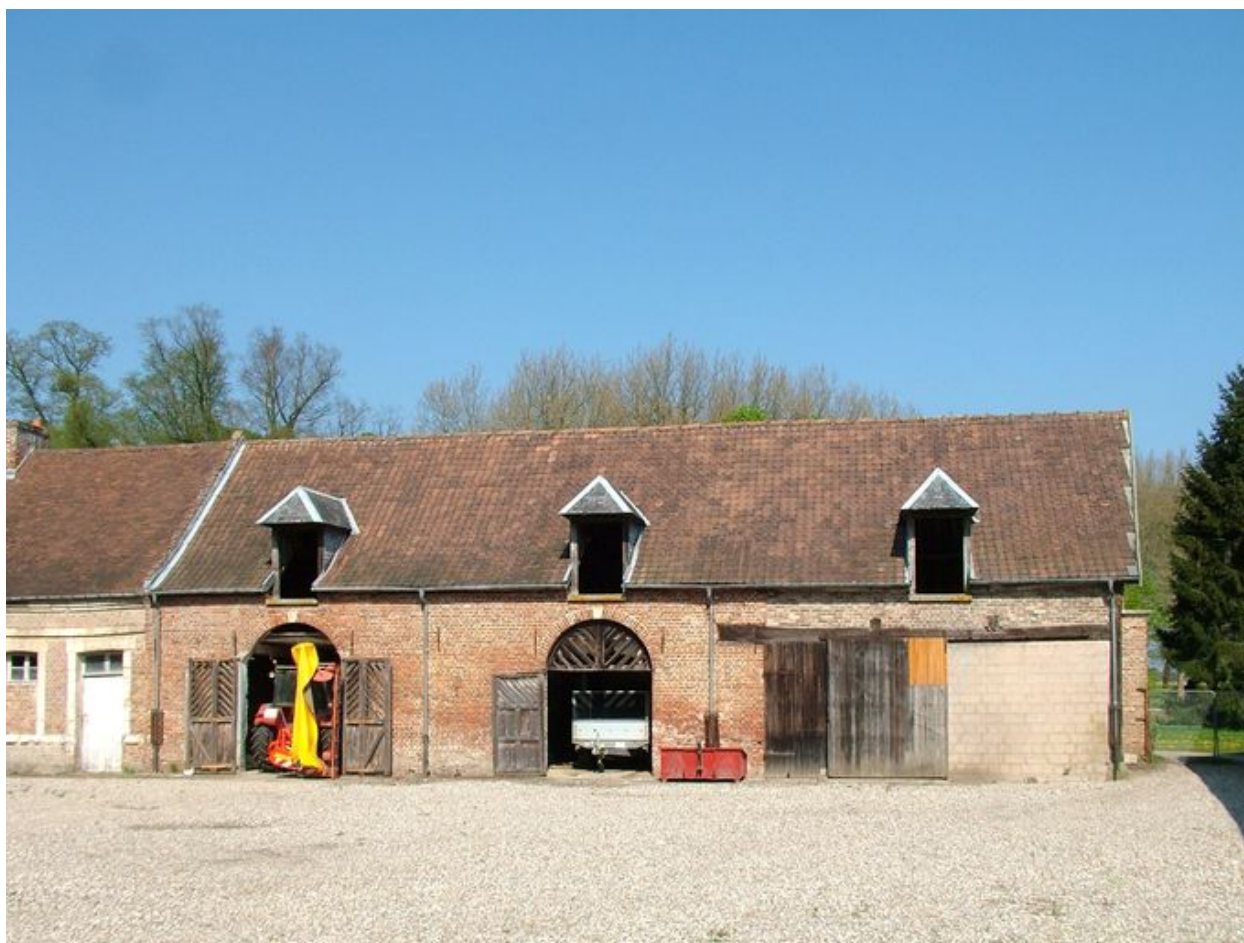
Remises agricoles.
Phot. Frédéric Fournis
IVR22_20118001280NUCA

Remises agricoles.

Un bâtiment en retour d'équerre au nord, jouxtant la grange, est en brique. Il est formé d'un passage charretier ouvrant sur l'extérieur et d'une remise dont les trois portes en plein cintre ordonnancées sont surmontées de trois lucarnes. Le toit de tuiles s'inscrit entre deux pignons découverts.

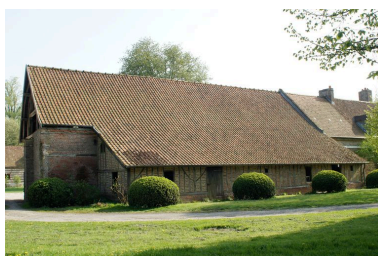
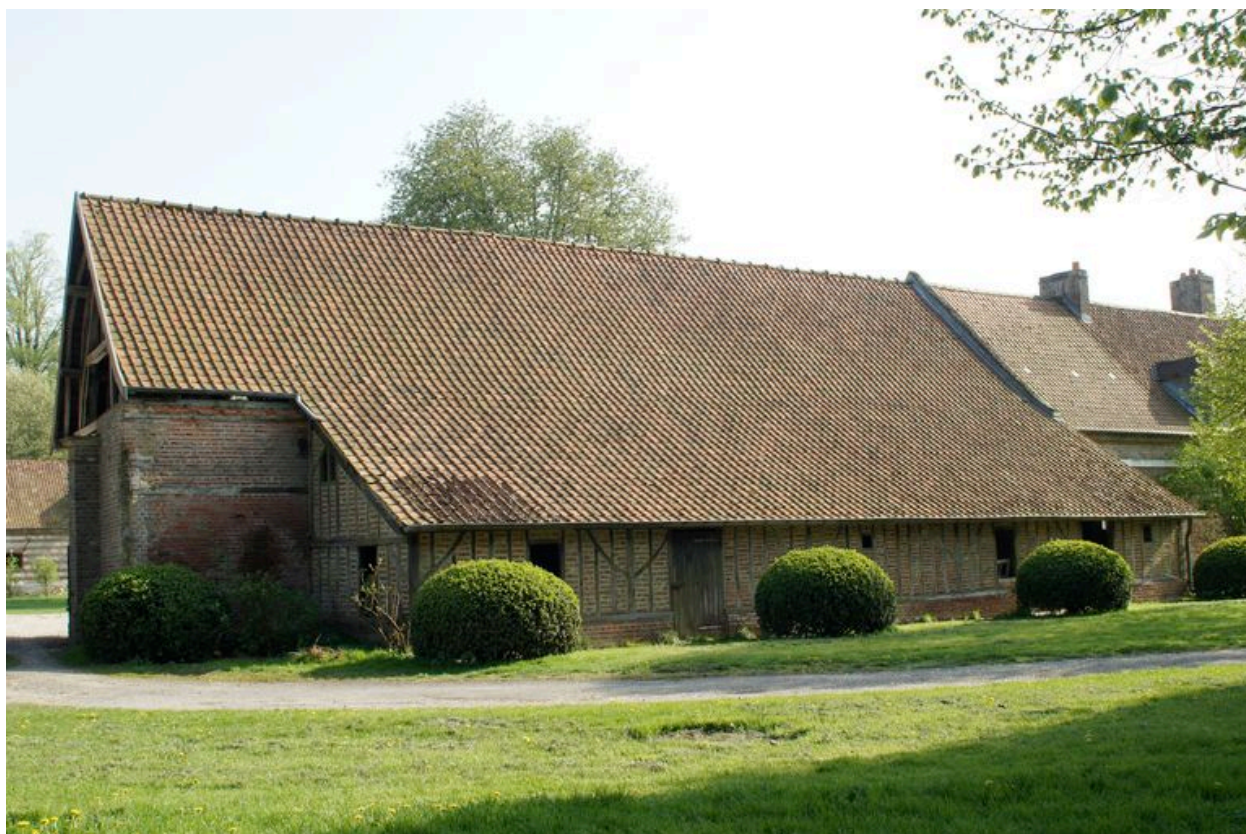
Porcherie adossée au mur extérieur des remises agricoles.
Phot. Marie-Laure Monnehay-Vulliet
IVR22_20118000079NUCA

Porcherie adossée au mur extérieur des remises agricoles.

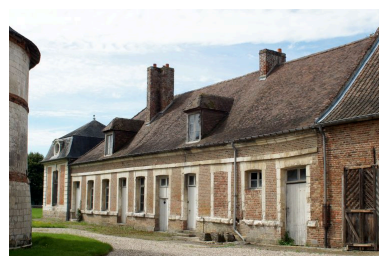
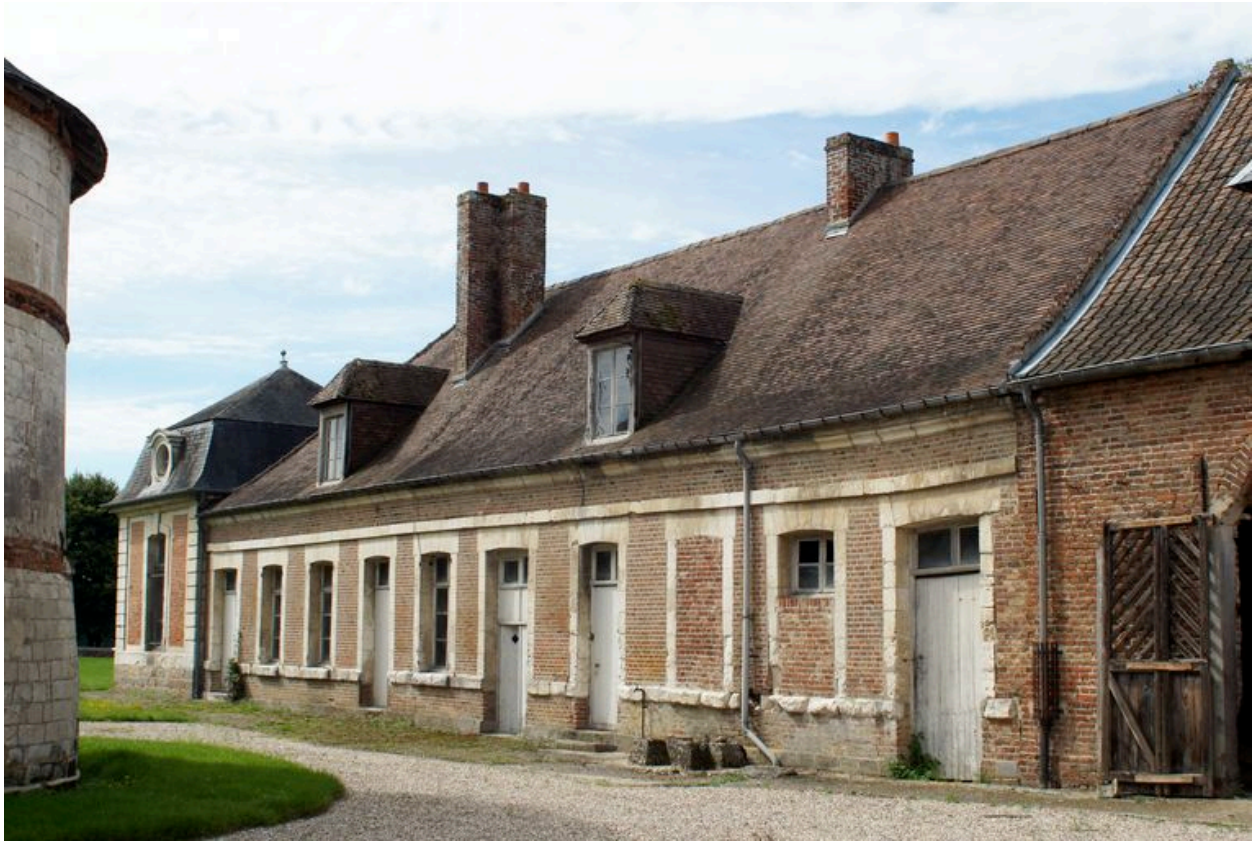
Logement et chartrier.
Phot. Marie-Laure Monnehay-Vulliet
IVR22_20118000567NUCA

Logement et chartrier.
