Hauts-de-France, Somme
Ribeaucourt
Château, rue du Château

Communs, dépendances et ferme du château

Numéro de dossier : IA80009869
Date de l'enquête initiale : 2011
Date(s) de rédaction : 2011
Cadre de l'étude : inventaire topographique Val-de-Nièvre
Degré d'étude : étudié
Référence du dossier Monument Historique : PA00116229

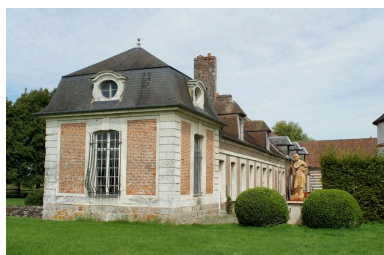
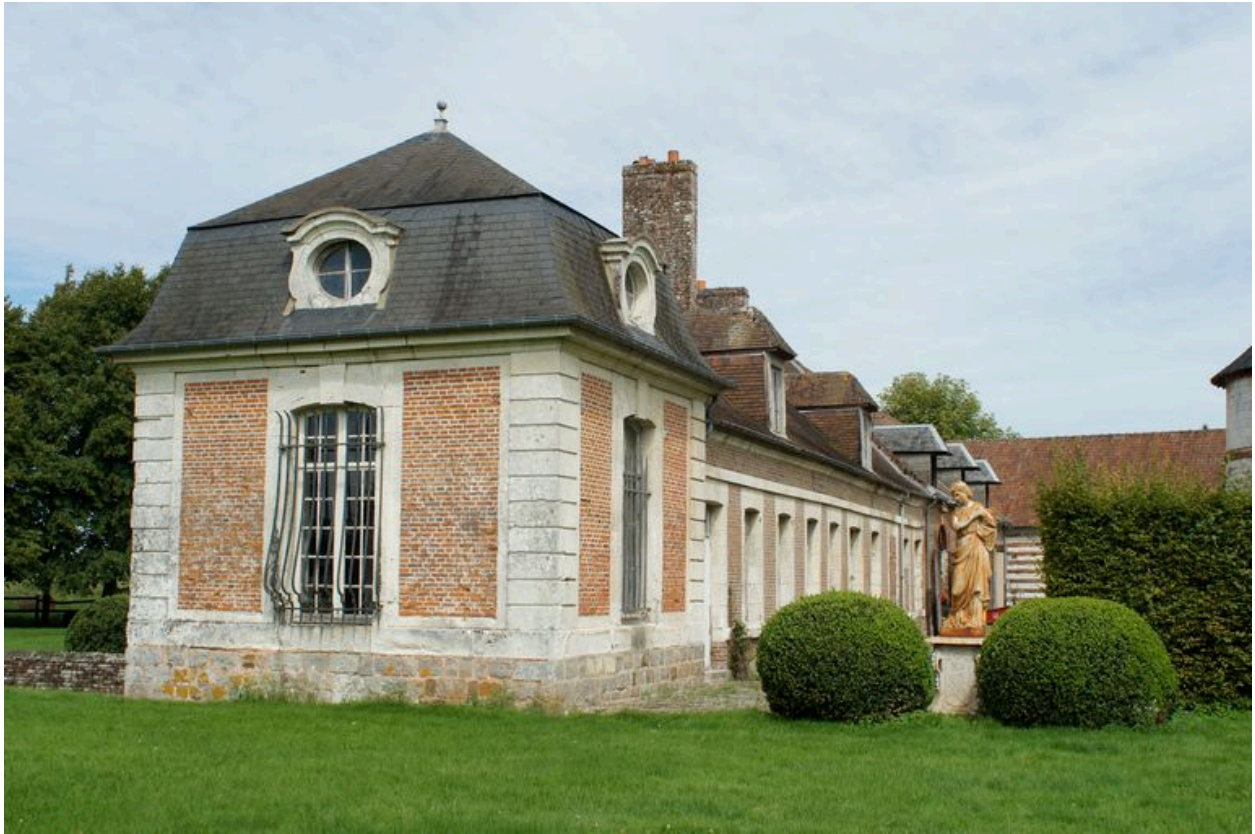
Chartrier et logement.
Phot. Marie-Laure Monnehay-Vulliet
IVR22_20118000564NUCA

Chartrier et logement.

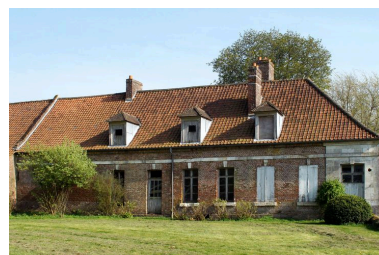
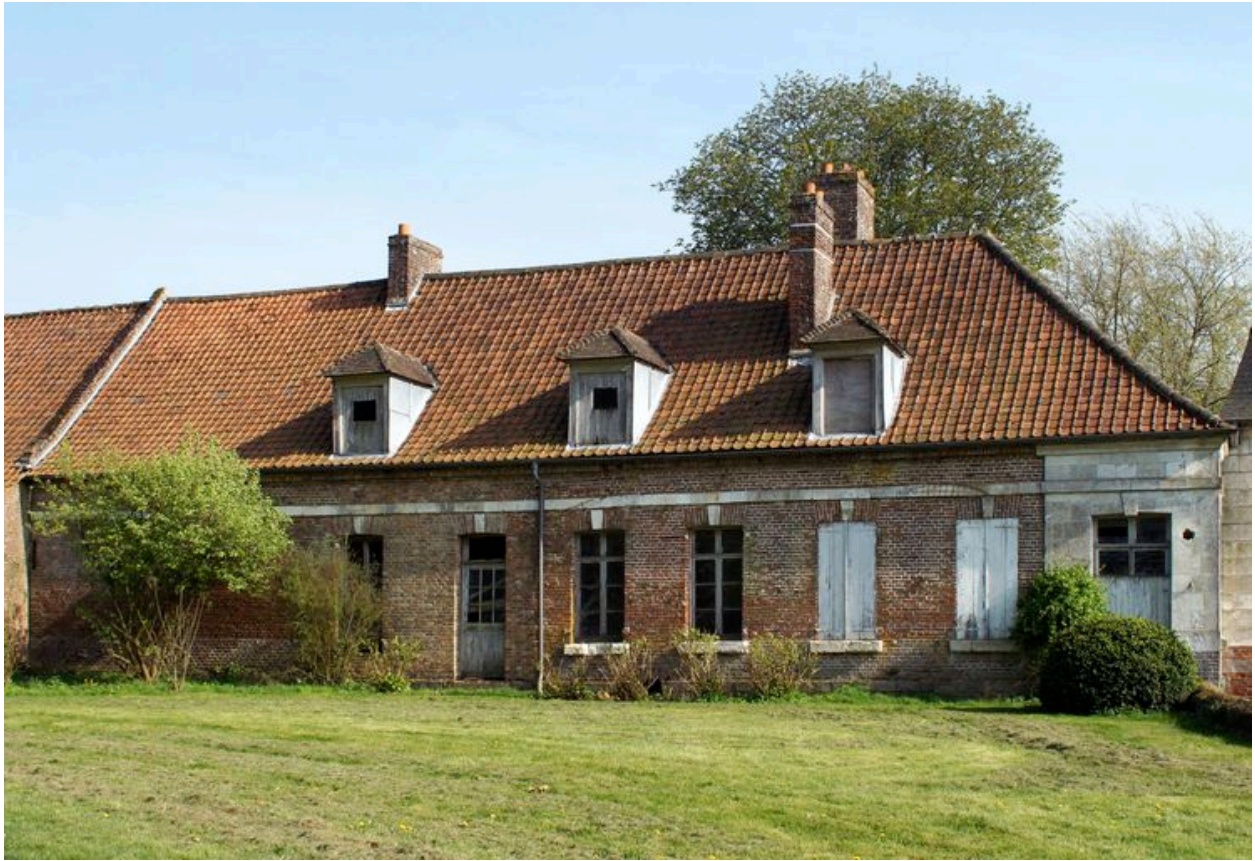
Vue extérieure du logement.
Phot. Marie-Laure Monnehay-Vulliet
IVR22_20118000076NUCA

Vue extérieure du logement.

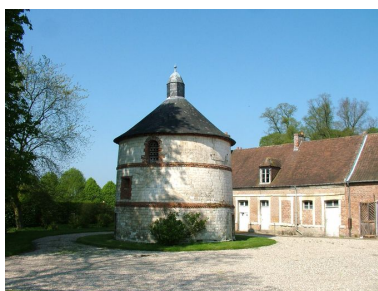
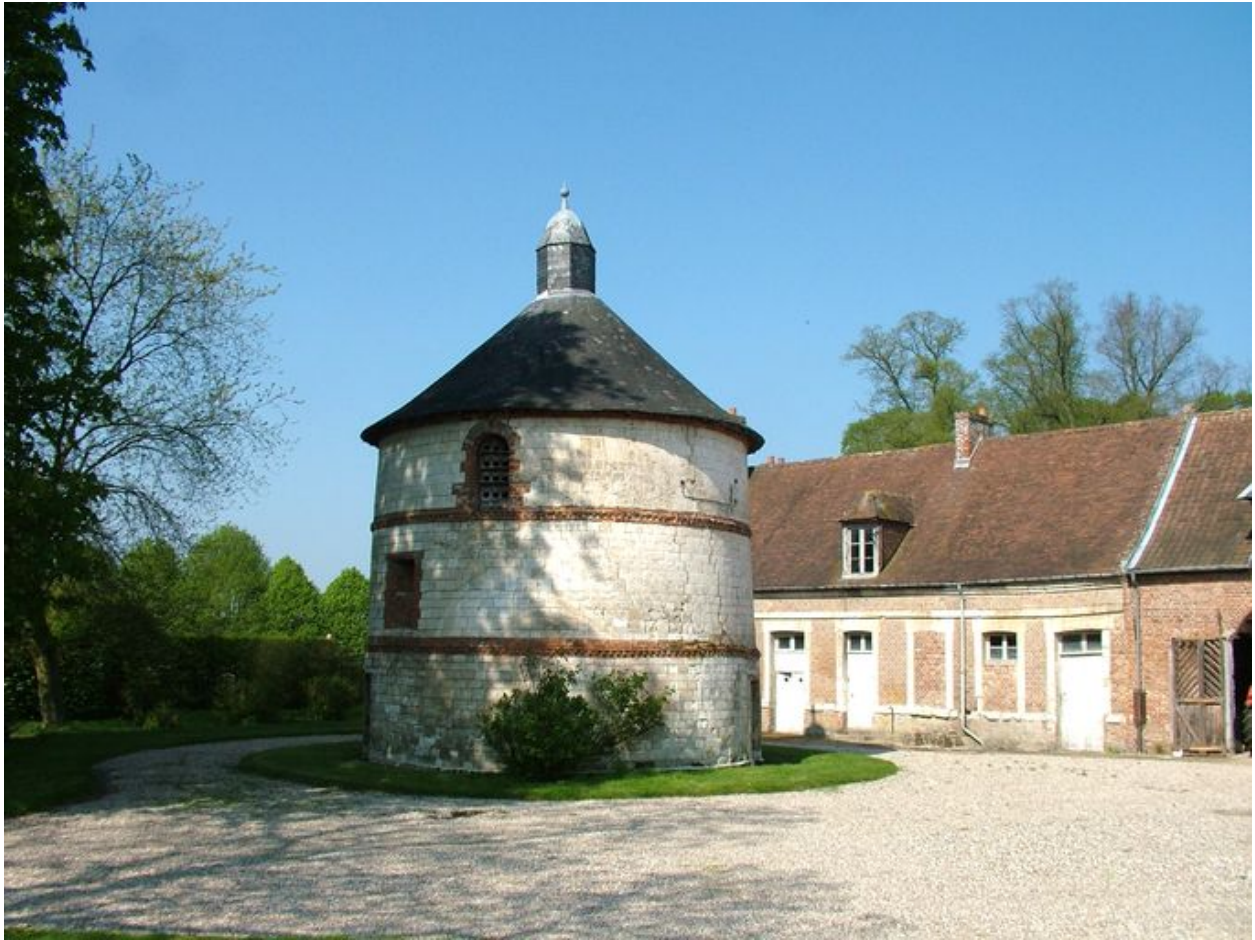
Colombier et logement.
Phot. Frédéric Fournis
IVR22_20118001279NUCA

Colombier et logement.

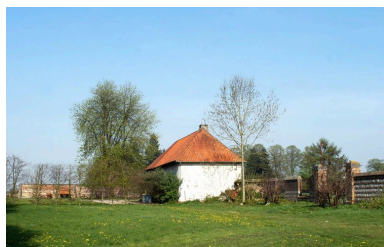
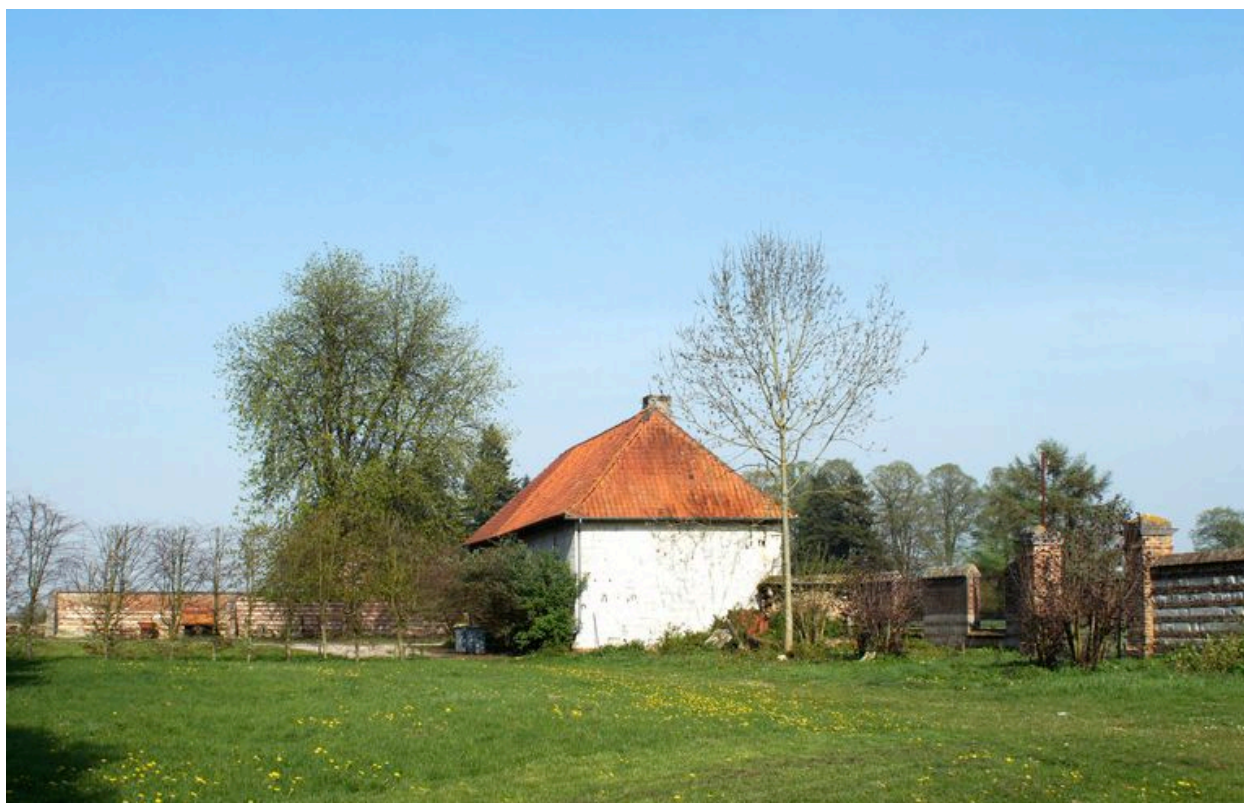
Mur de clôture, pavillon du potager
et vestige d'une dépendance détruite.
Phot. Marie-Laure Monnehay-Vulliet
IVR22_20118000078NUCA

Mur de clôture, pavillon du potager et vestige d'une dépendance détruite.

détruits vers 1950. Le bâtiment perpendiculaire au mur de clôture, vétuste, a été détruit vers 1990 à l'exception du mur d'élévation postérieure.

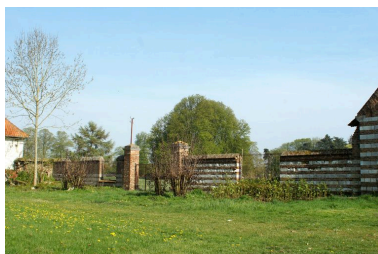
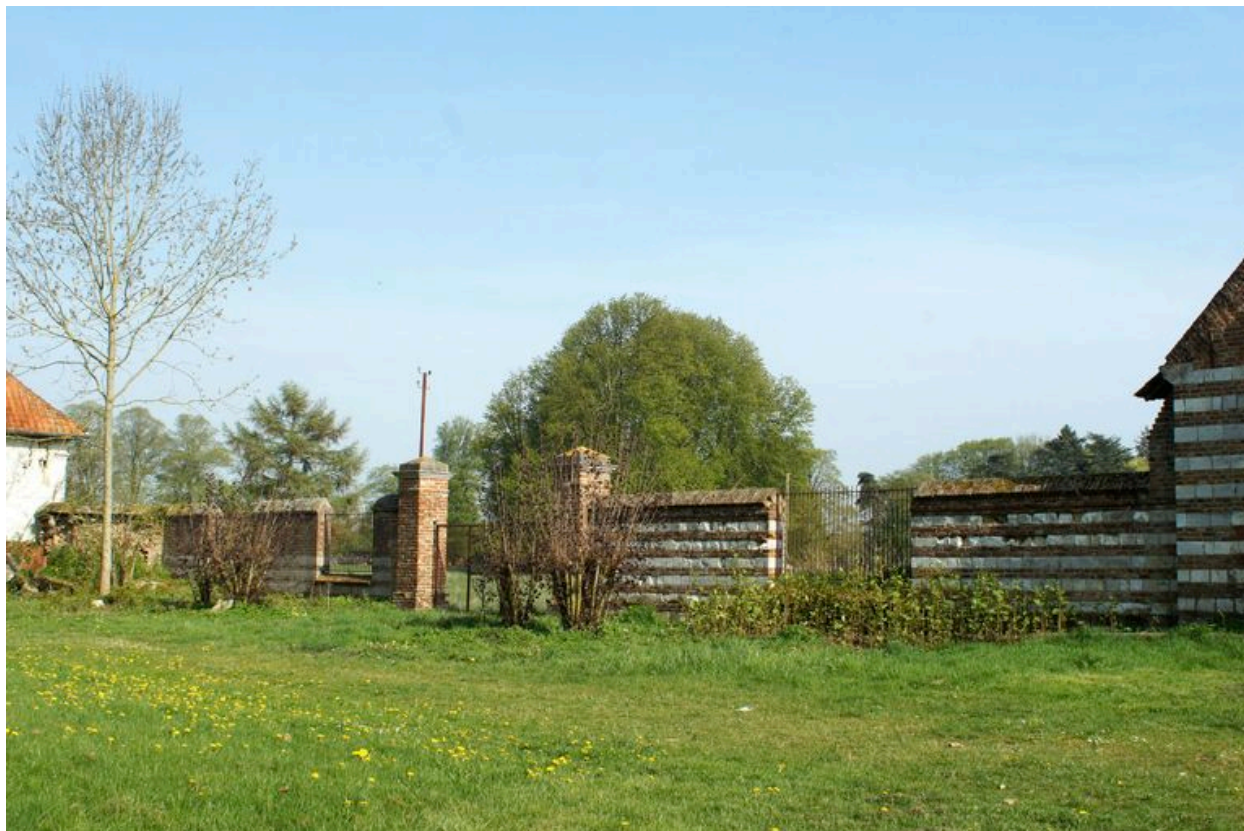
Mur de clôture et portail
du potager, extérieur.
Phot. Marie-Laure Monnehay-Vulliet
IVR22_20118000081NUCA

Mur de clôture et portail du potager, extérieur.

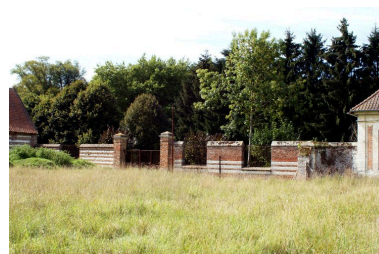
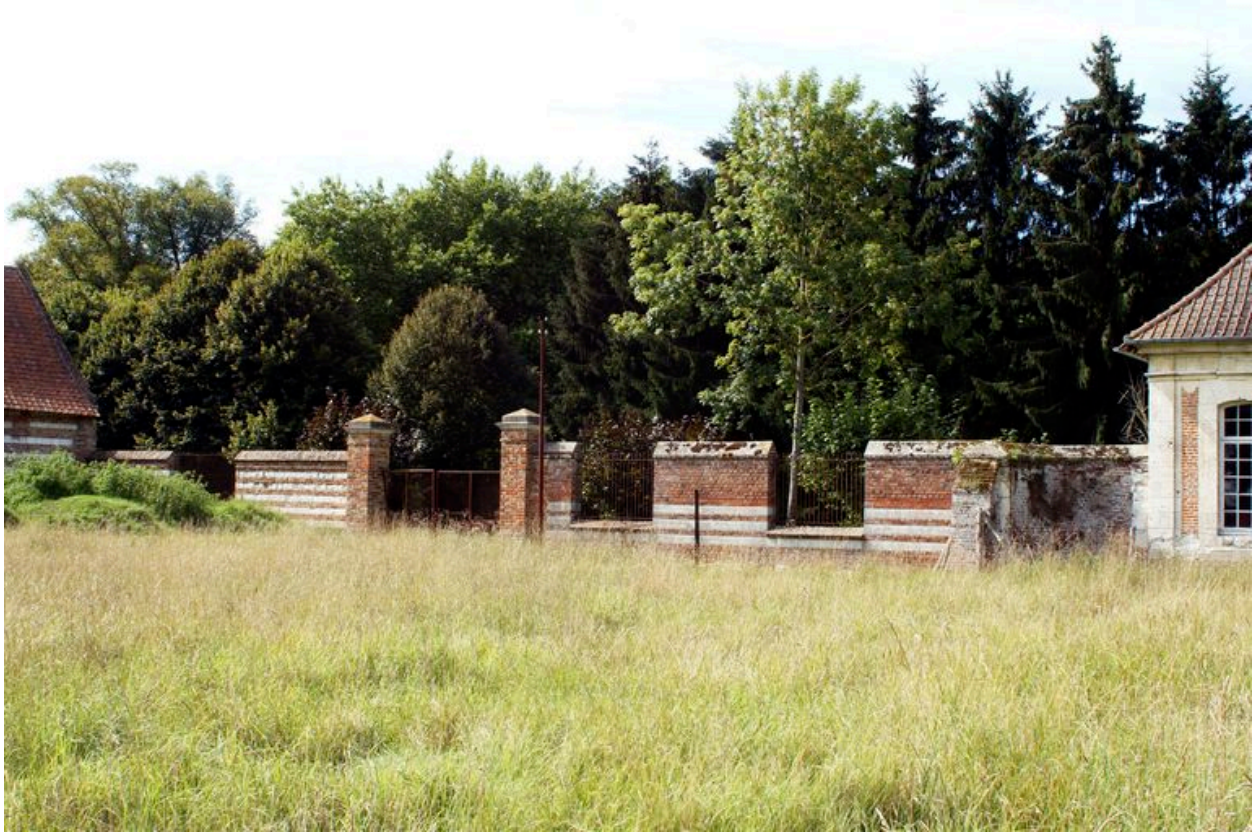
Mur de clôture du potager, intérieur.
Phot. Marie-Laure Monnehay-Vulliet
IVR22_20118000579NUCA

Mur de clôture du potager, intérieur.

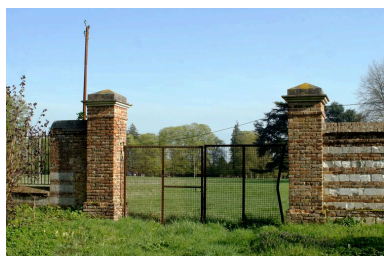
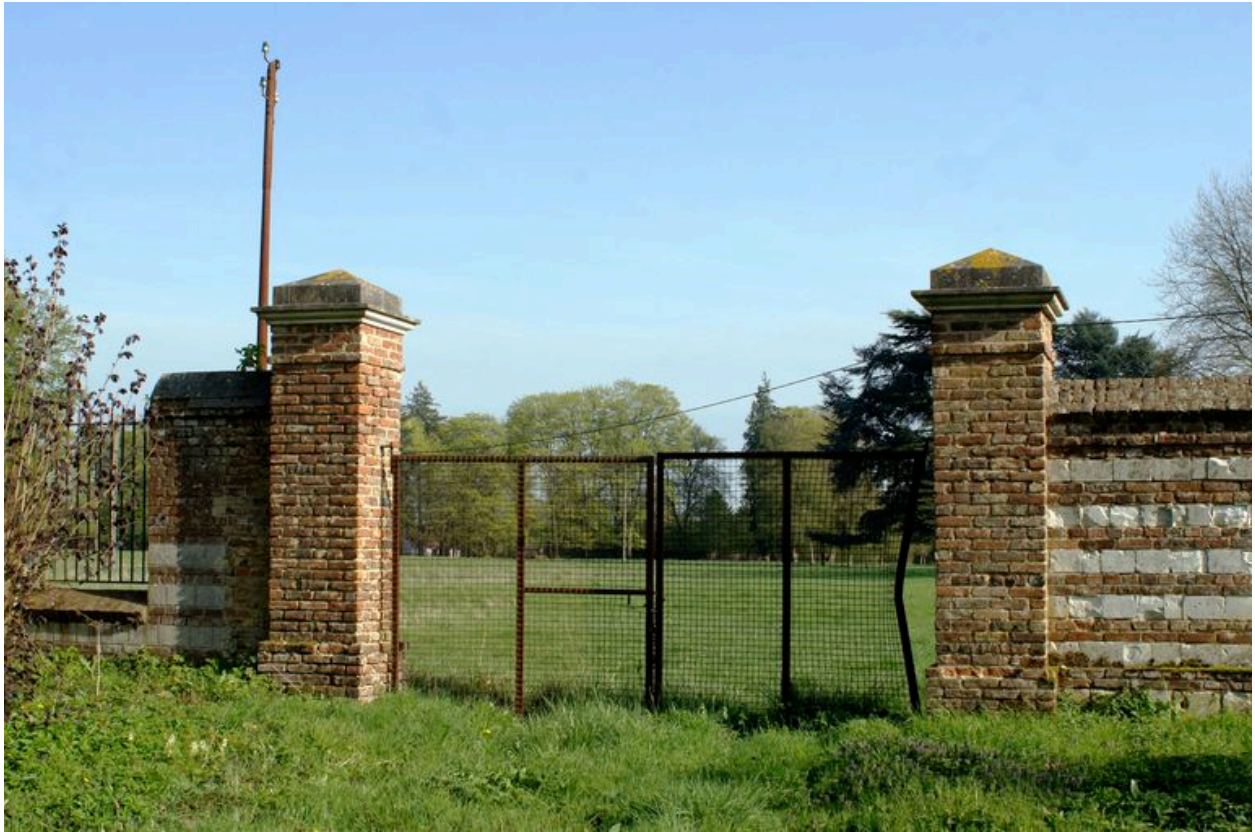
Portail du potager.
Phot. Marie-Laure Monnehay-Vulliet
IVR22_20118000090NUCA

Portail du potager.

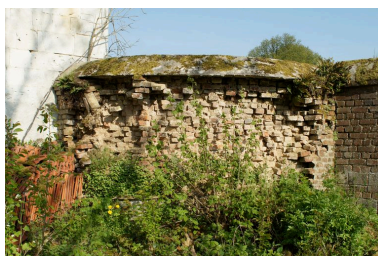
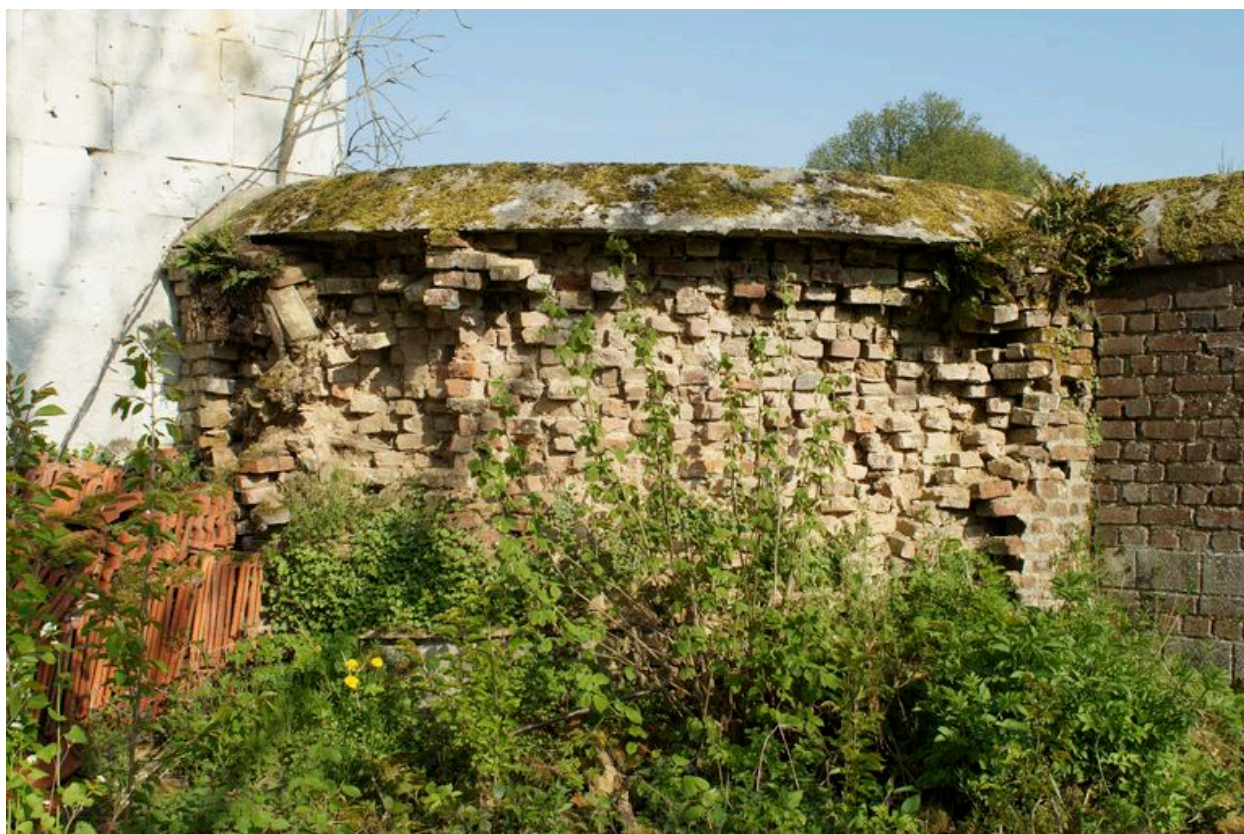
Revers d'un des murs incurvés
flanquant le pavillon du potager.
Phot. Marie-Laure Monnehay-Vulliet
IVR22_20118000089NUCA

Revers d'un des murs incurvés flanquant le pavillon du potager.

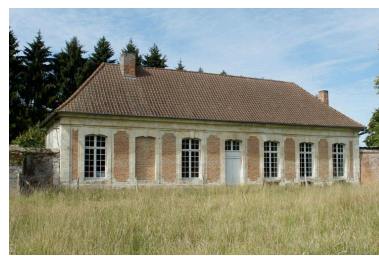
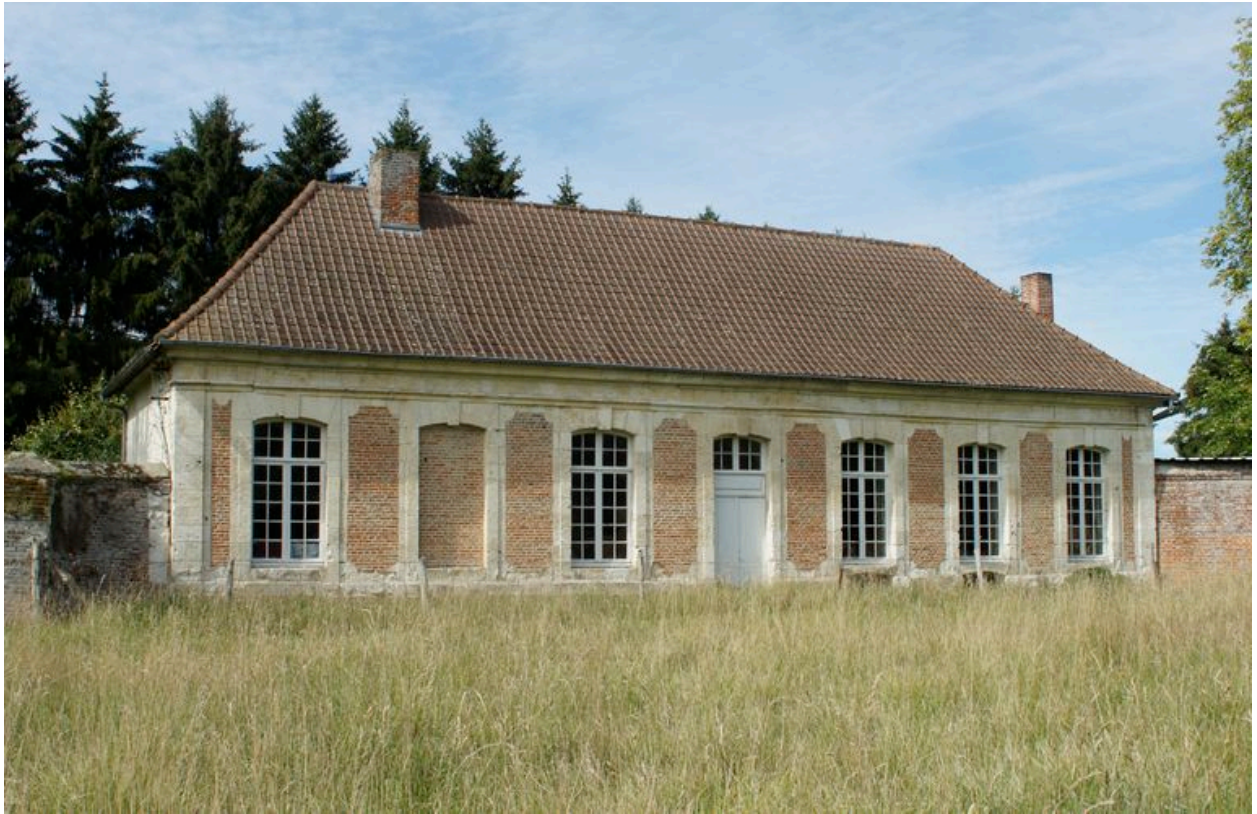
Pavillon du potager, de trois quarts.
Phot. Marie-Laure Monnehay-Vulliet
IVR22_20118000576NUCA

Pavillon du potager, de trois quarts.

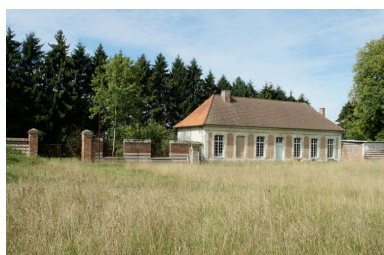
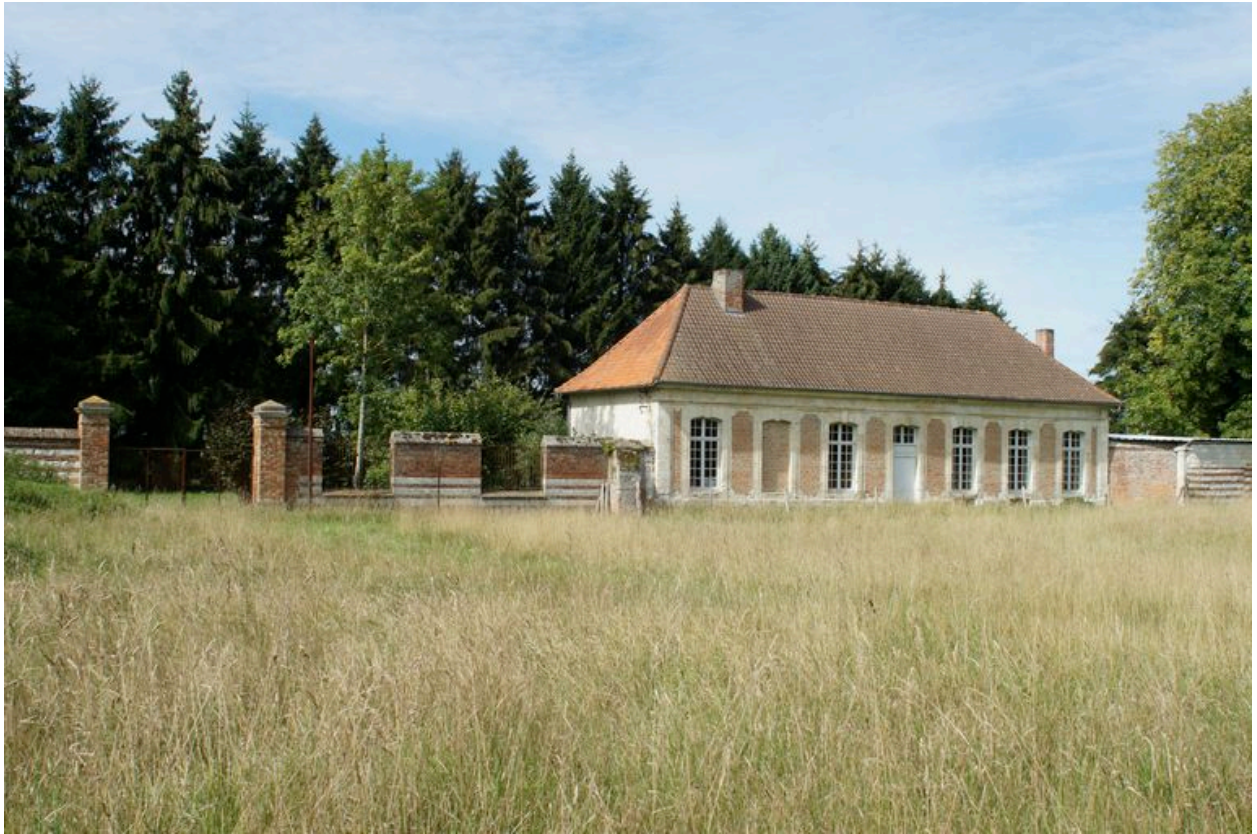
Mur de clôture et pavillon du potager.
Phot. Marie-Laure Monnehay-Vulliet
IVR22_20118000578NUCA

Mur de clôture et pavillon du potager.

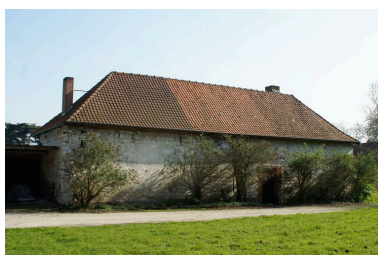
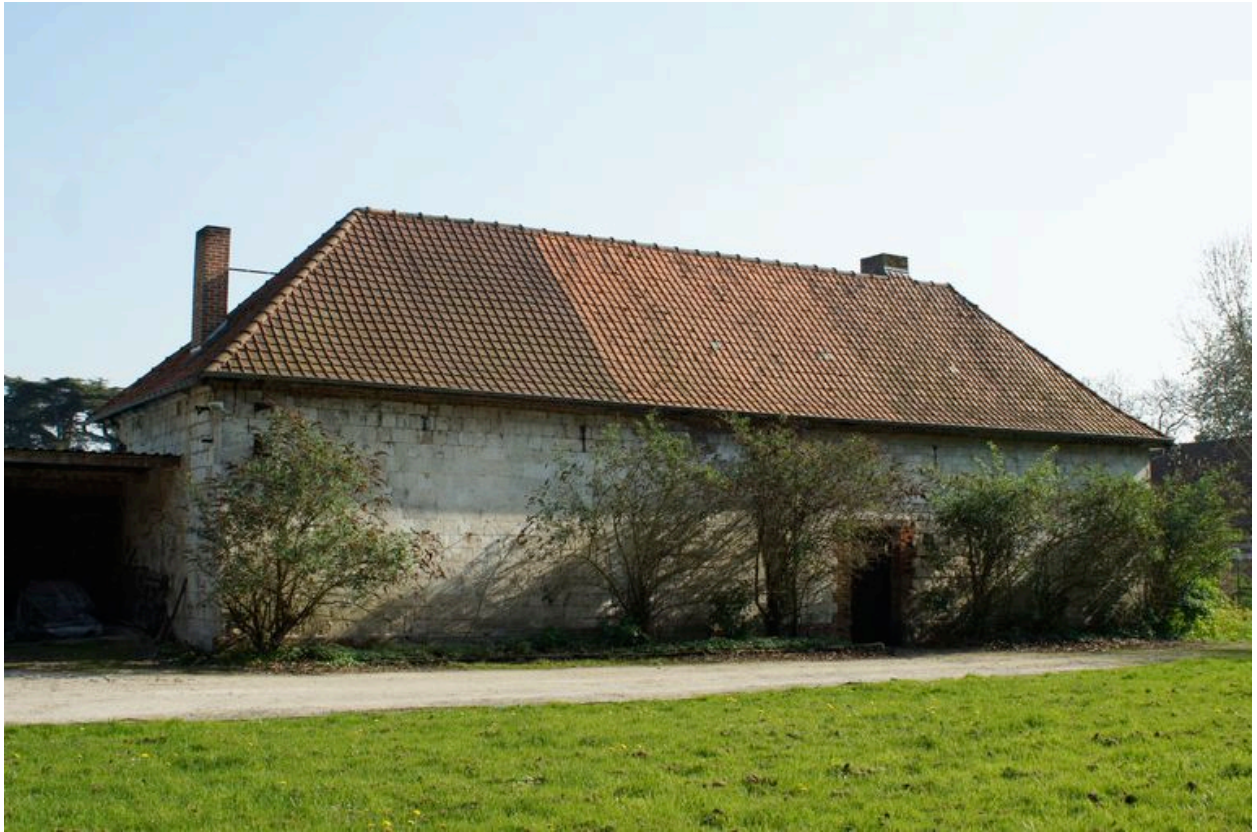
Élévation postérieure
du bâtiment du potager.
Phot. Marie-Laure Monnehay-Vulliet
IVR22_20118000085NUCA

Elévation postérieure du bâtiment du potager.

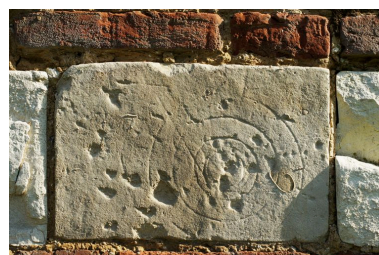
Graffiti sur l'élévation arrière
du bâtiment du potager.
Phot. Marie-Laure Monnehay-Vulliet
IVR22_20118000087NUCA

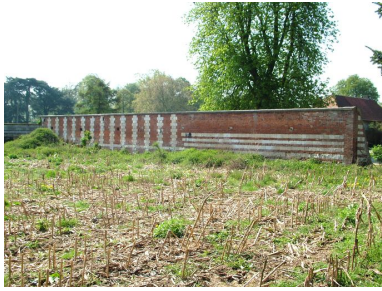
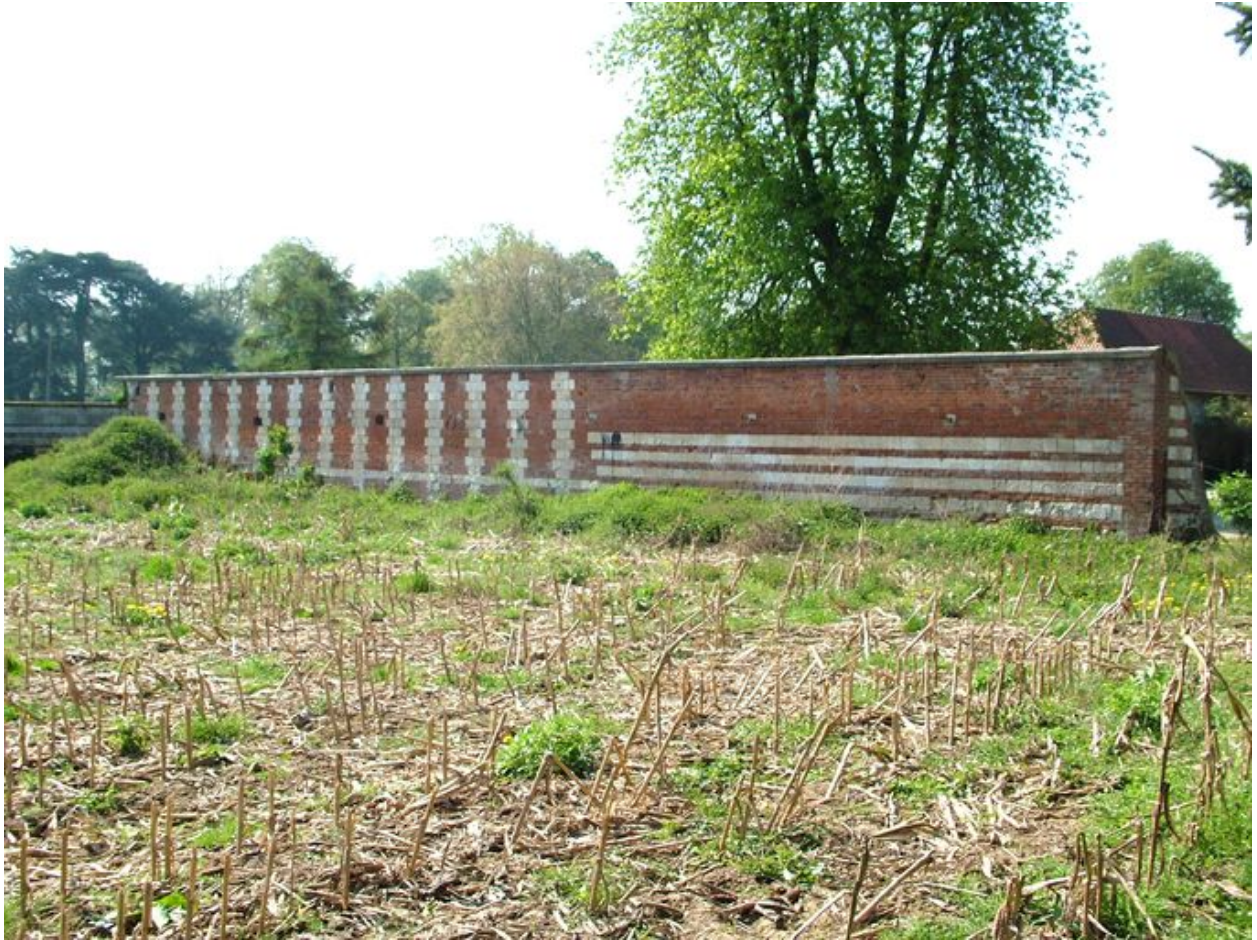
Appareil du mur d'une ancienne dépendance aujourd'hui détruite.
Phot. Frédéric Fournis
IVR22_20118001269NUCA

Appareil du mur d'une ancienne dépendance aujourd'hui détruite.

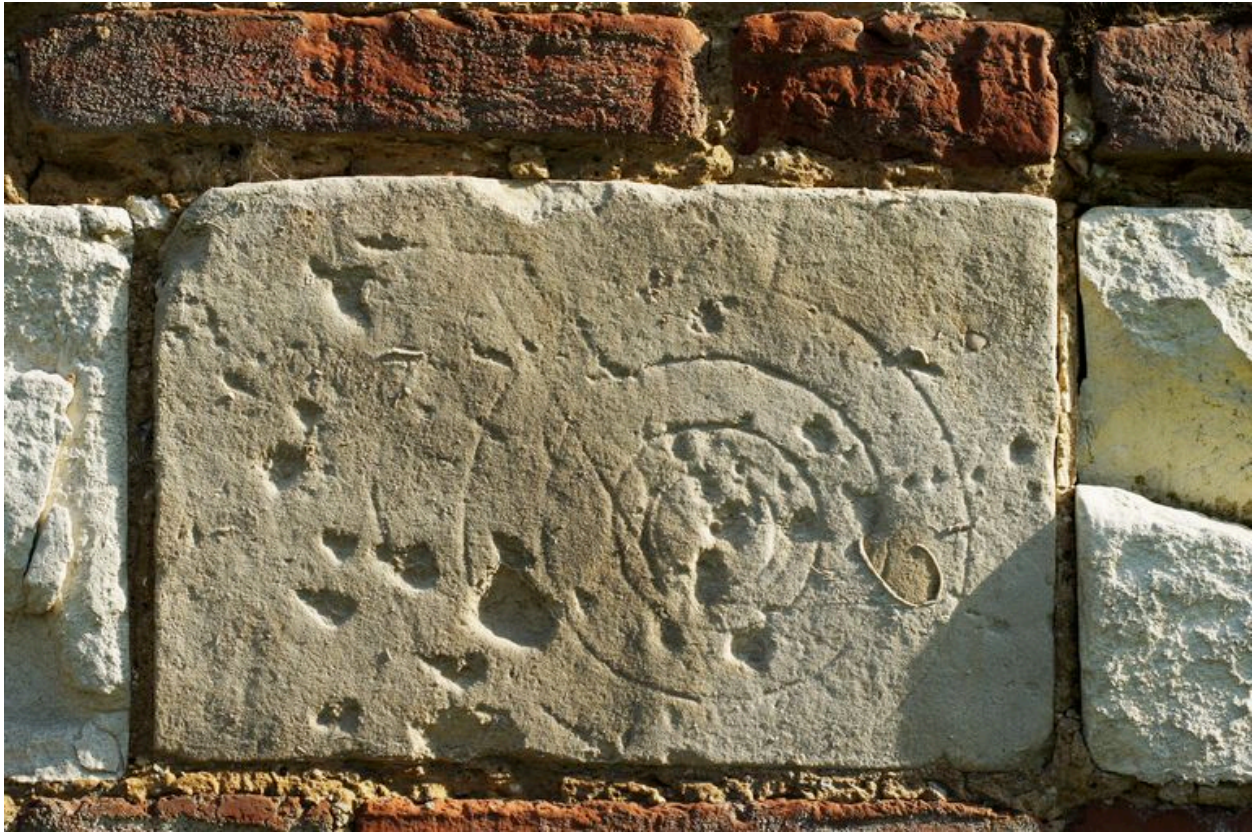
IVR22_20118000087NUCA

Graffiti sur l'élévation arrière du bâtiment du potager.

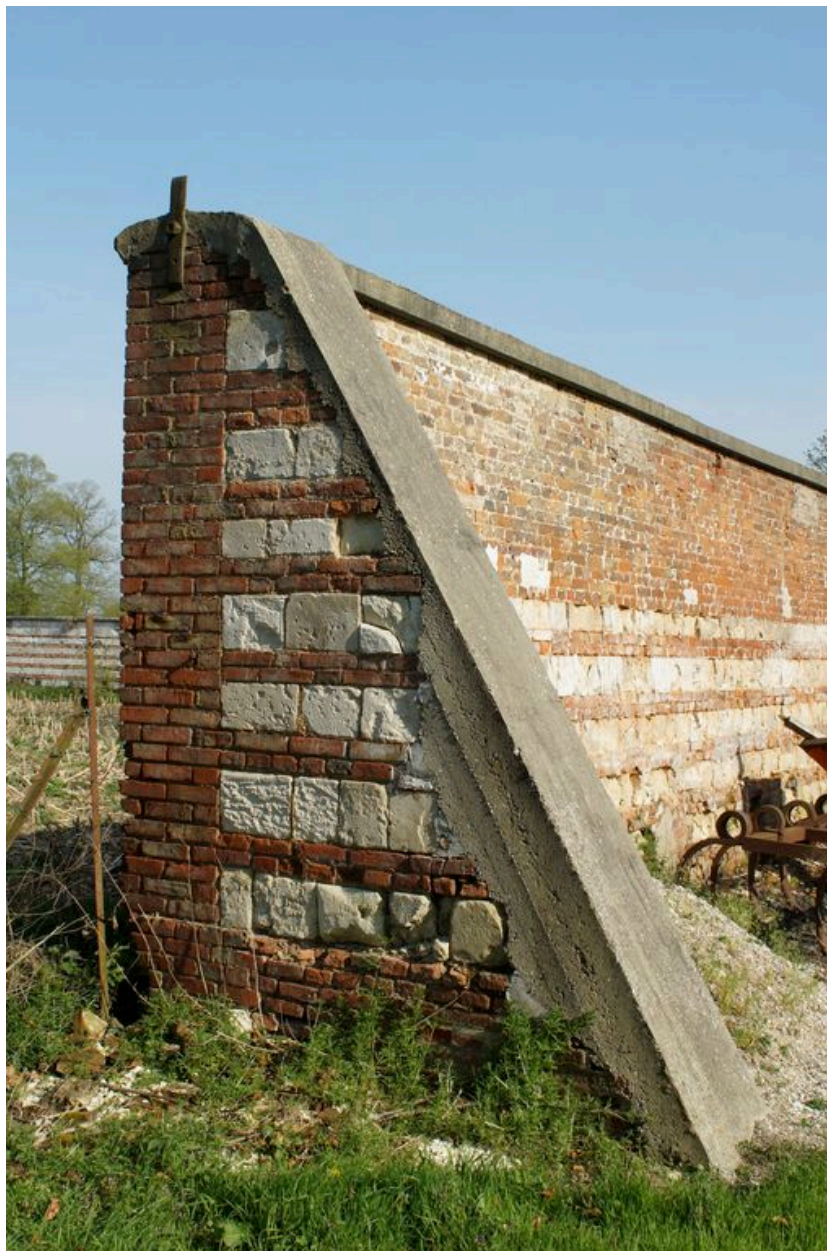
Vestige du mur-pignon d'une dépendance aujourd'hui détruite.
Phot. Marie-Laure Monnehay-Vulliet
IVR22_20118000088NUCA

Vestige du mur-pignon d'une dépendance aujourd'hui détruite.
